## Zustandsbericht

Berichtsnummer : 0000000846095-DE961 Amtl. Kennzeichen :

#### Citroën C3 (09.2009->) Tendance

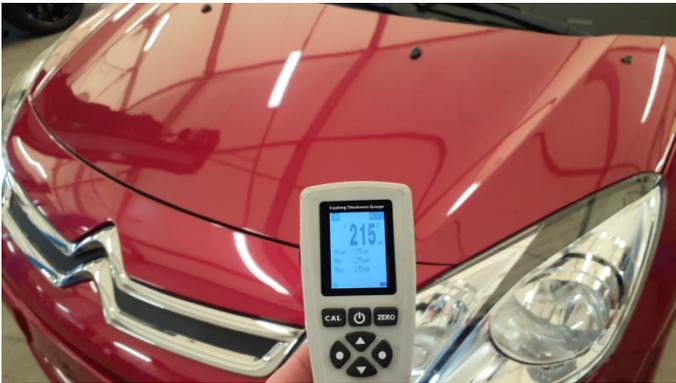
1. Motorhaube  
Nachlackiert -

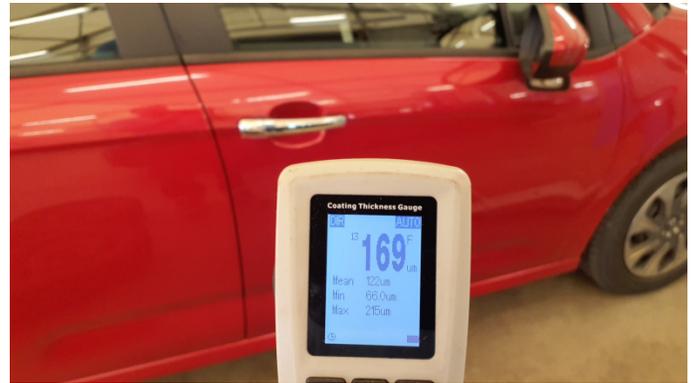
2. Tür Vorne - Rechts  
Nachlackiert -

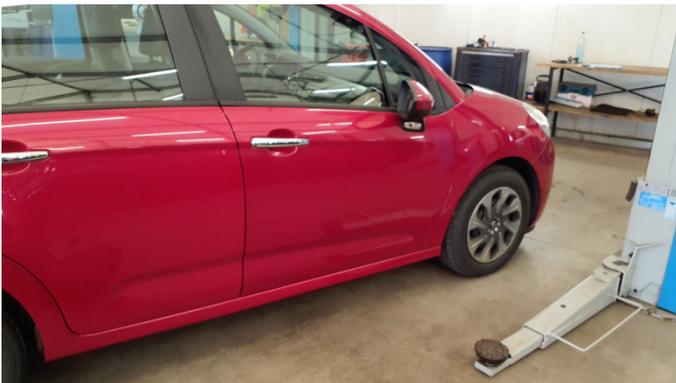
3. Tür Vorne - Rechts  
Farbunterschied -

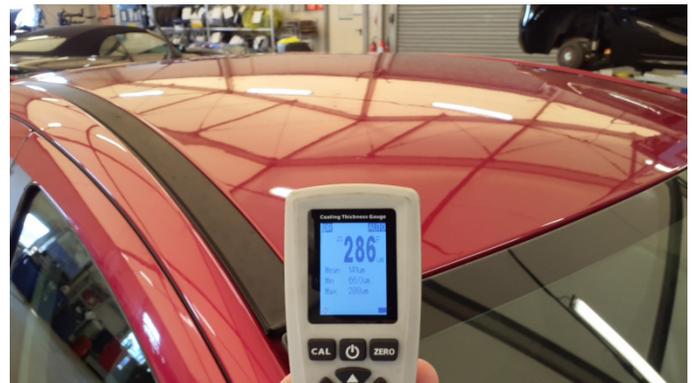
4. Dach  
Nachlackiert -

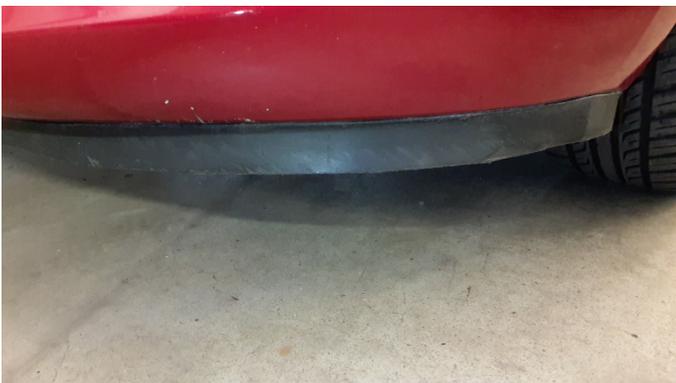
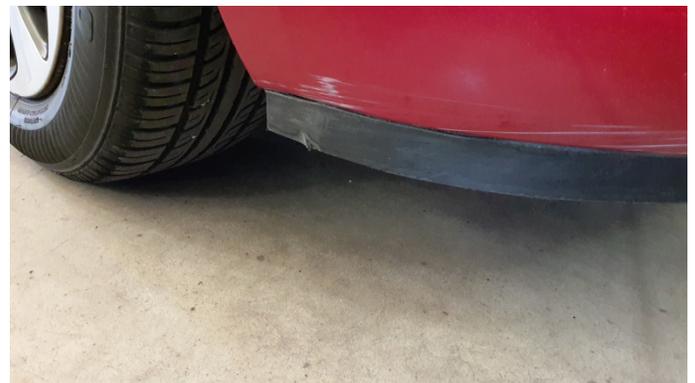
5. Frontspoiler  
Beschädigt -

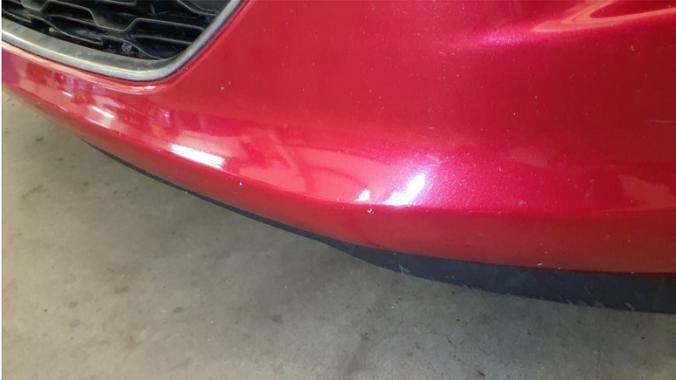
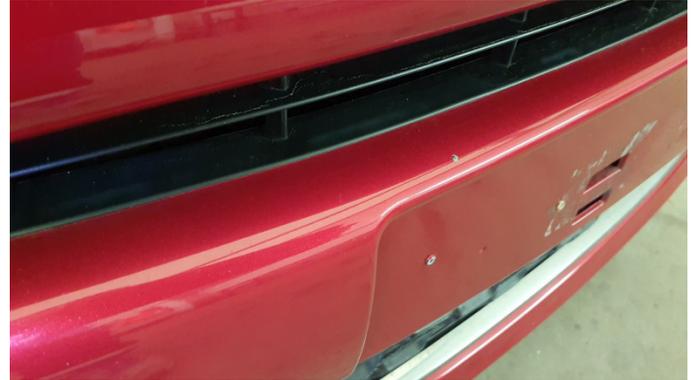
6. Stoßfänger Vorne  
Steinschlag -

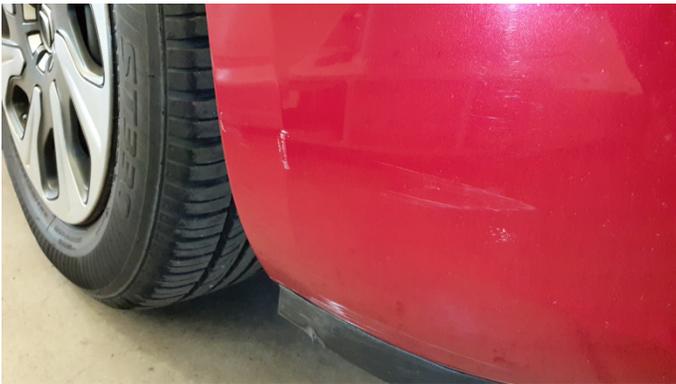
7. Stoßfänger Vorne  
Kratzer -

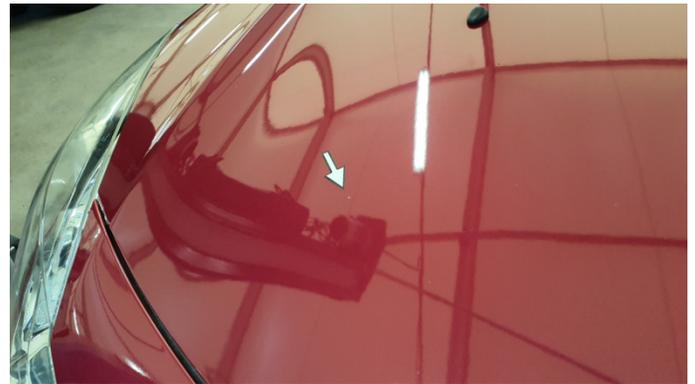
8. Motorhaube  
Steinschlag -

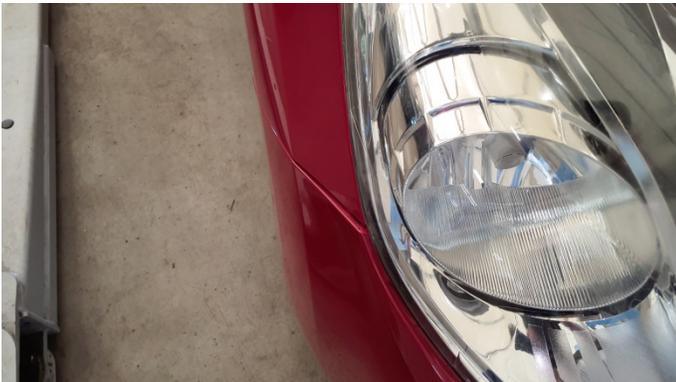
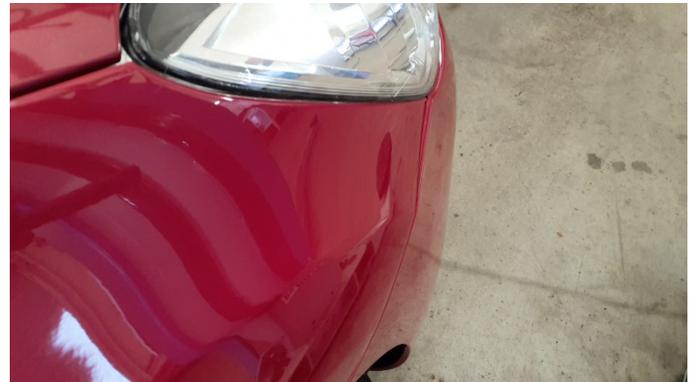
9. Stoßfänger Vorne  
Spaltmaß Ungenau -

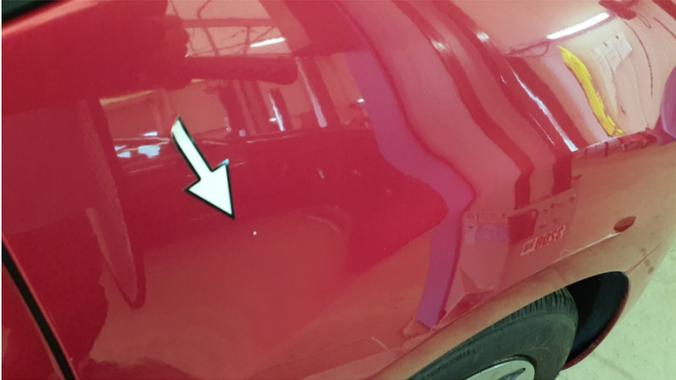
10. Kotflügel Vorne - Rechts  
**Kratzer -**

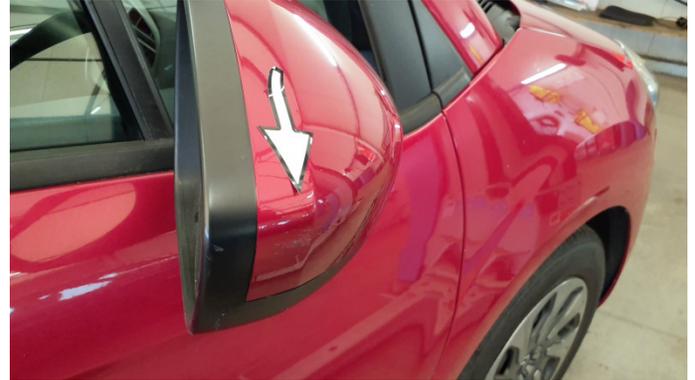
11. Außenspiegel Gehäuse - Rechts  
**Kratzer -**

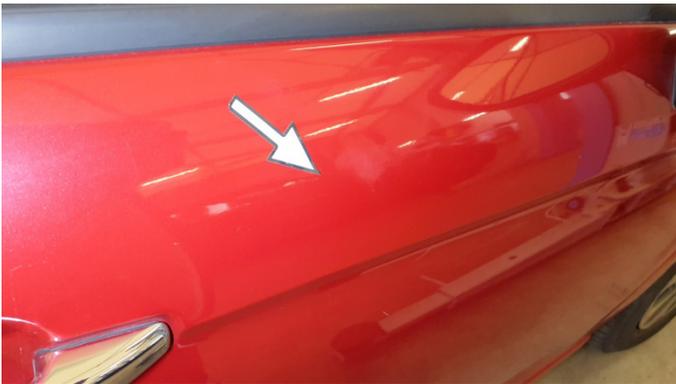
12. Tür Vorne - Rechts  
**Verätzung -**

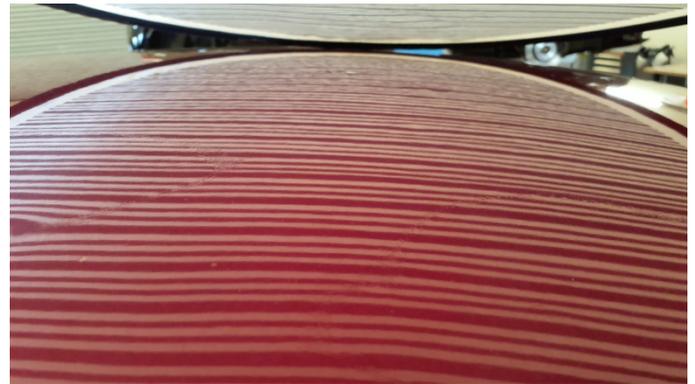
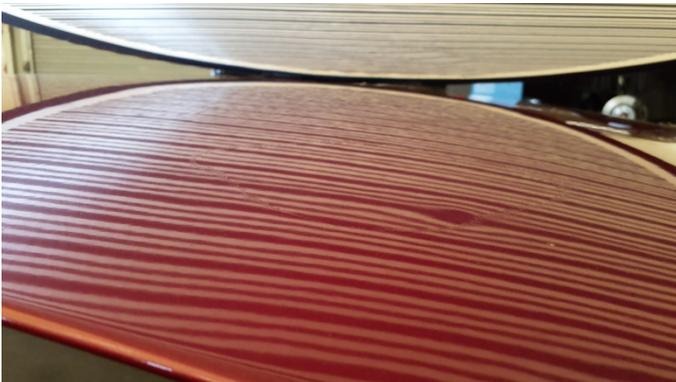
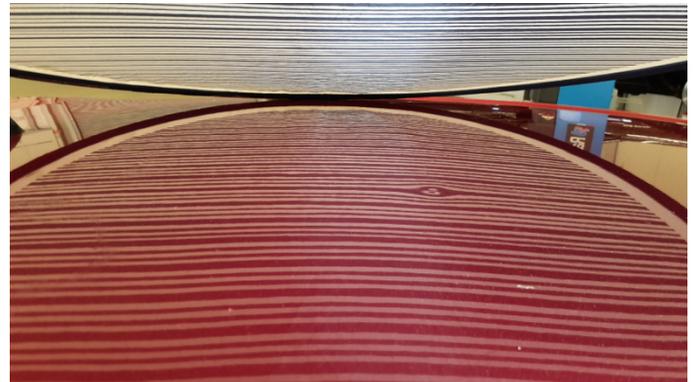
13. Dach  
**Hagelschaden -**

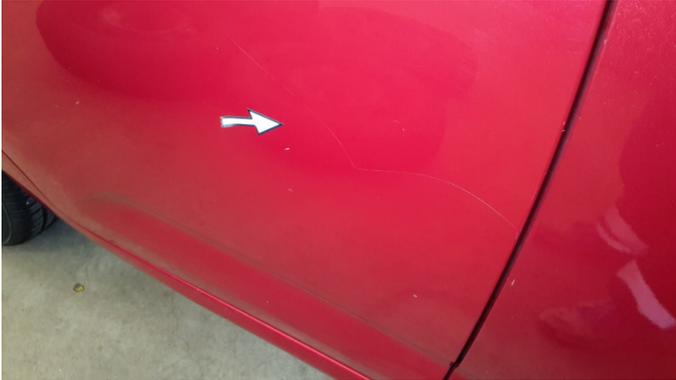
14. Tür Hinten - Rechts  
**Kratzer -**

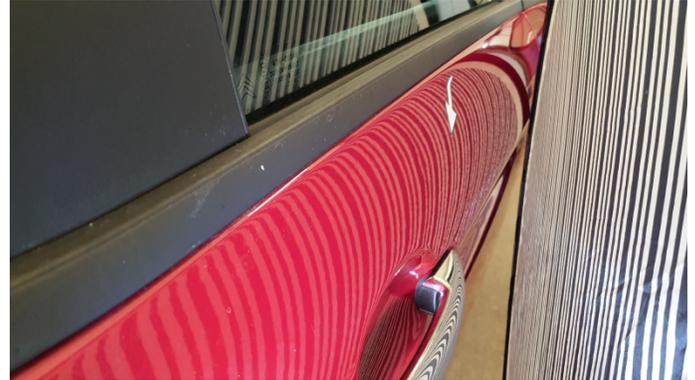
15. Tür Hinten - Rechts  
**1 Delle -**

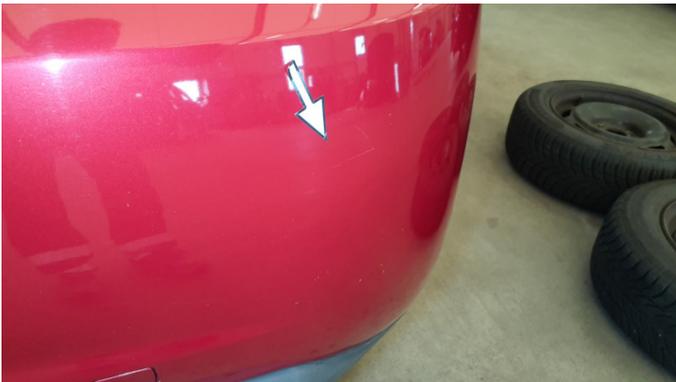
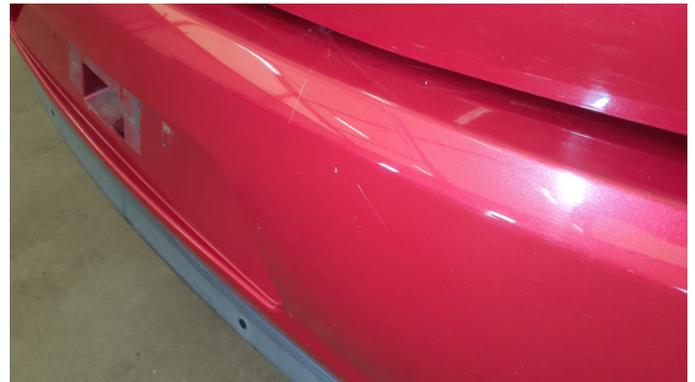
16. Stoßfänger Hinten  
**Kratzer -**

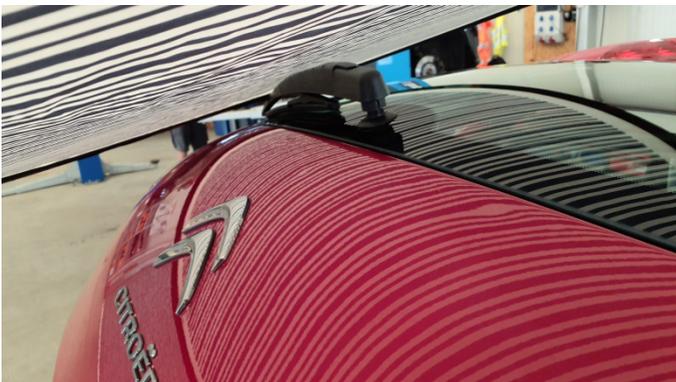
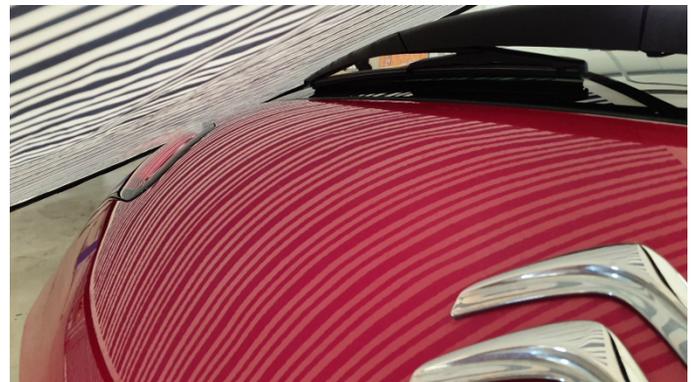
17. Heckklappe  
**Dellen / Beulen -**

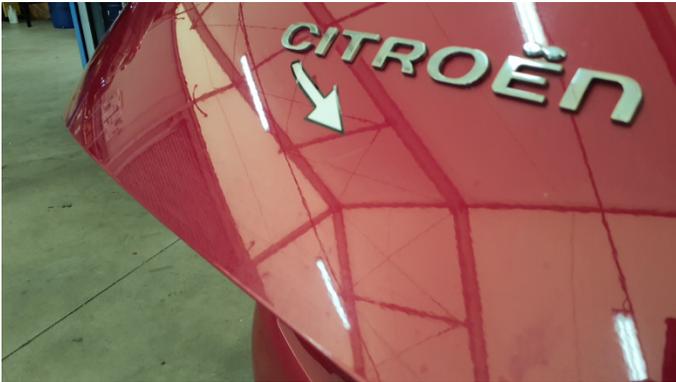
18. Heckklappe  
Kratzer -

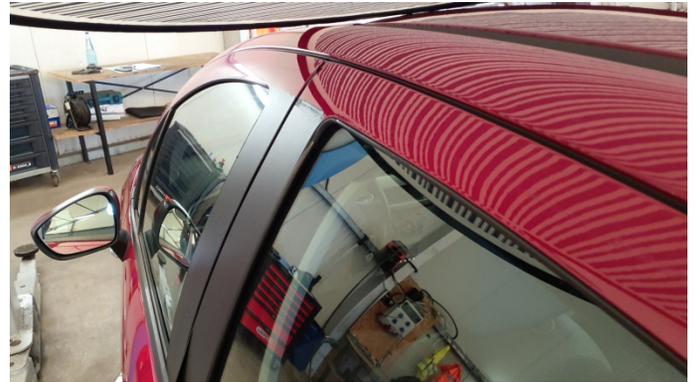
19. Dachholm - Links  
1 Delle -

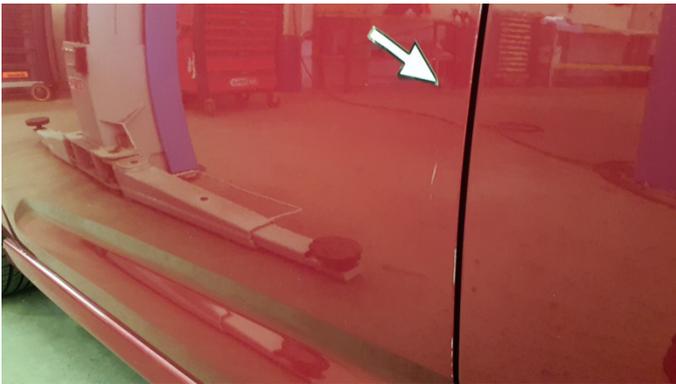
20. Tür Vorne - Links  
Kratzer -

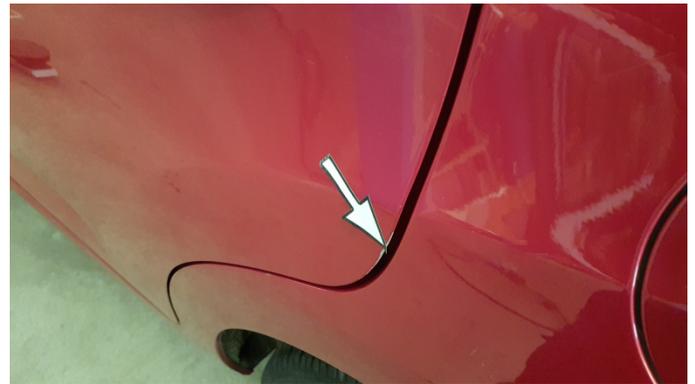
21. Tür Hinten - Links  
Kratzer -

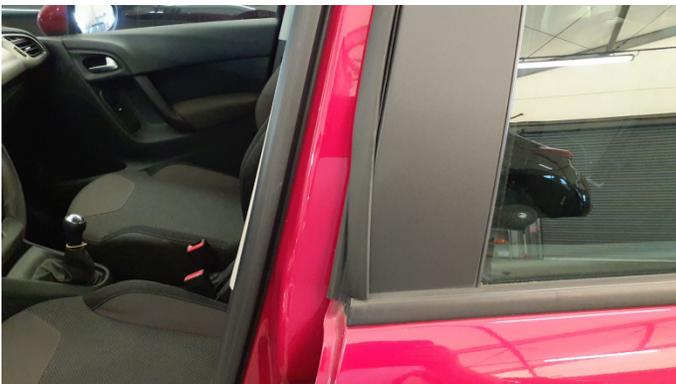
22. Türdichtung Hinten - Links  
Beschädigt -

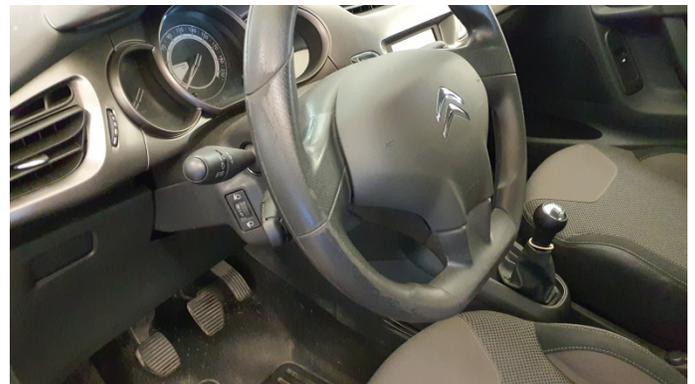
23. Lenkrad  
Verschlissen -

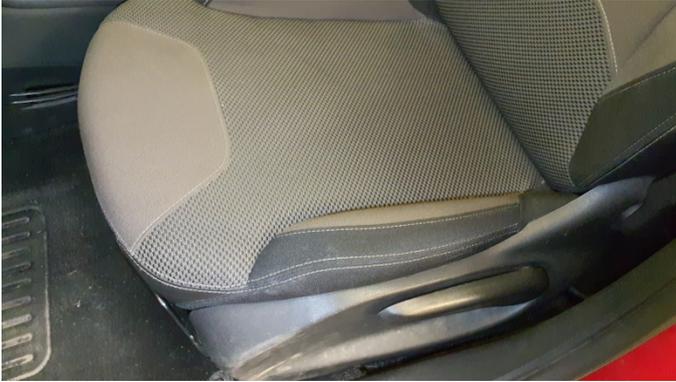
24. Sitz - Vorne - Links: Kissen  
**Verschmutzt -**

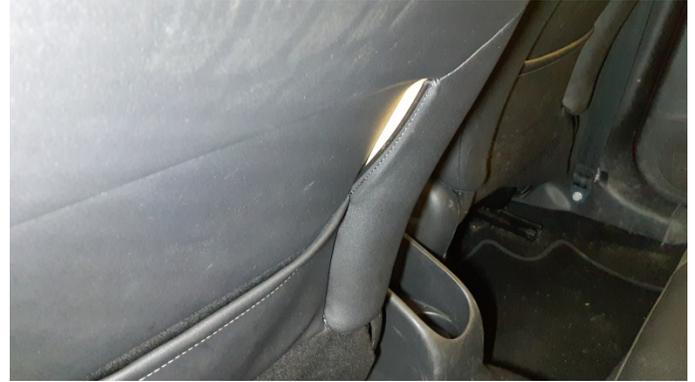
25. Sitz - Vorne - Links: Lehne  
**Beschädigt -**

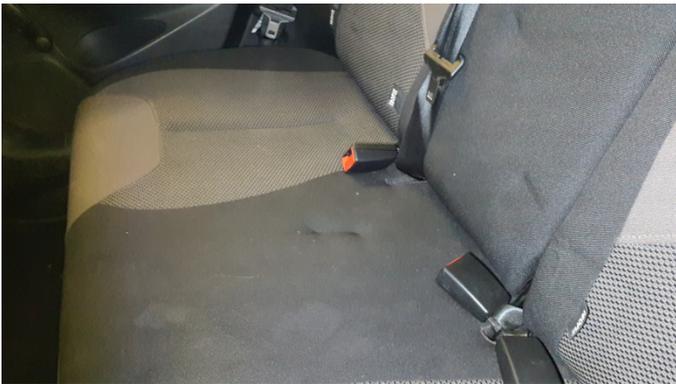
26. Sitzbank - 3 Reihe: Kissen  
**Verformt -**

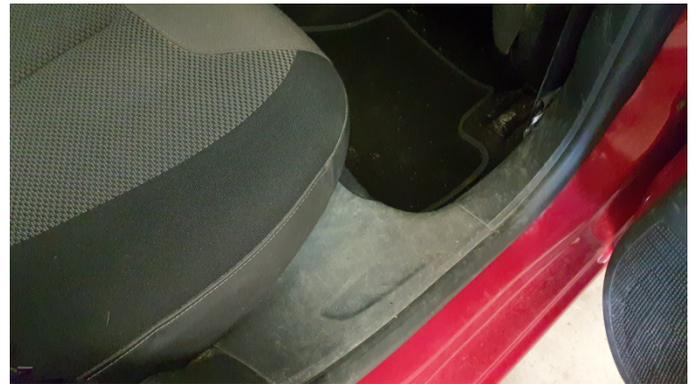
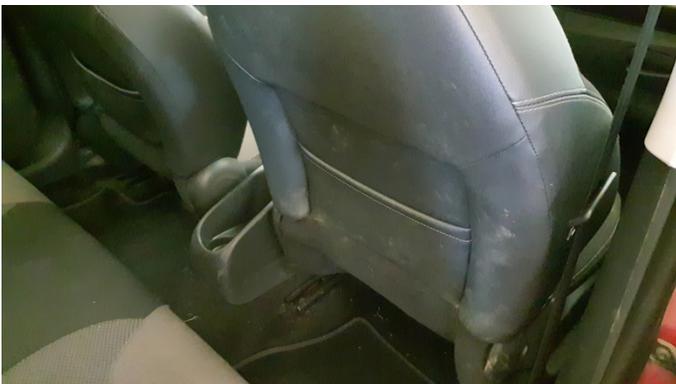
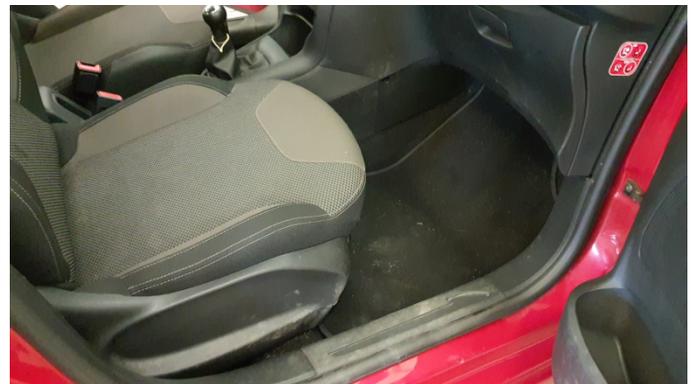
27. Innenraum  
**Verschmutzt -**

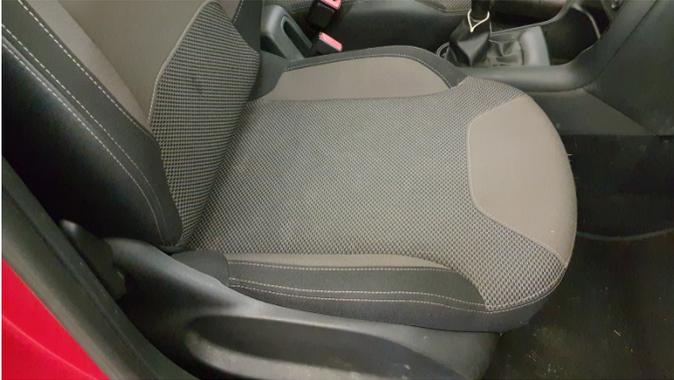
28. Sitz - Vorne - Rechts: Kissen  
**Verschmutzt -**

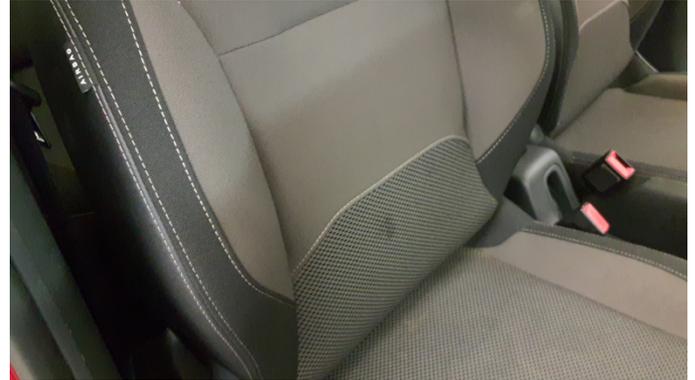
29. Sitz - Vorne - Rechts: Lehne  
**Verschmutzt -**

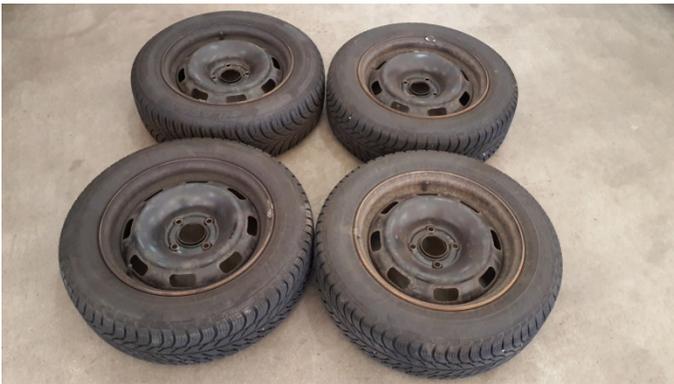
30. 2. Radsatz  
**In Ordnung -**

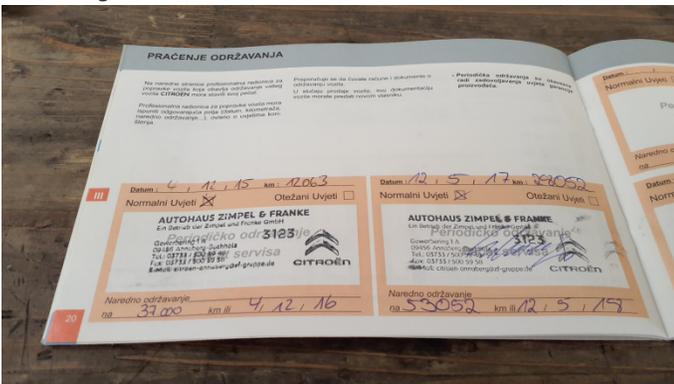
32. Wartung  
**Fällig -**

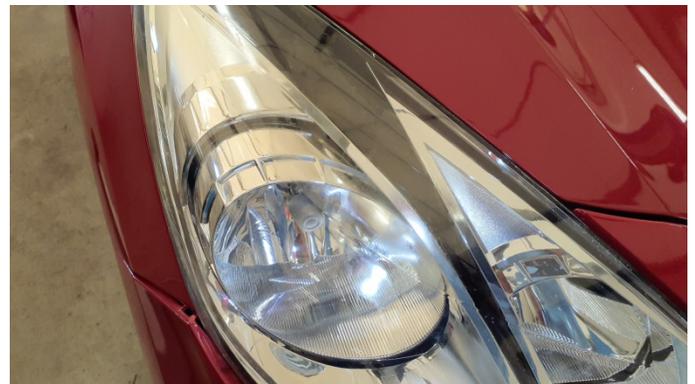
33. Scheinwerfer Halogen - Rechts  
**Verschlissen -**

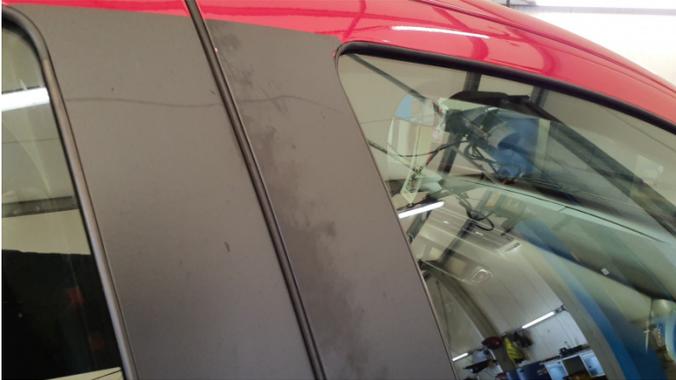
34. Türrahmen vorne rechts  
**Verätzung -**

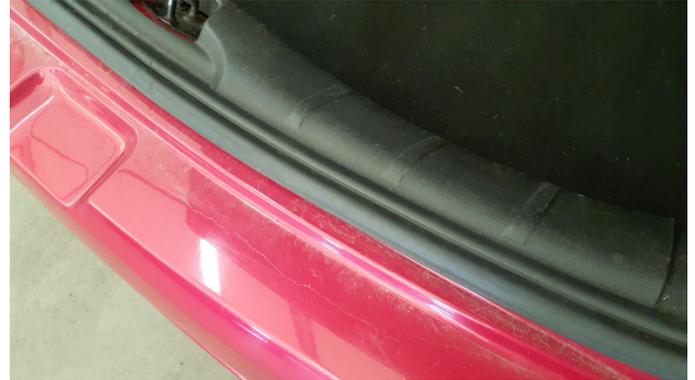
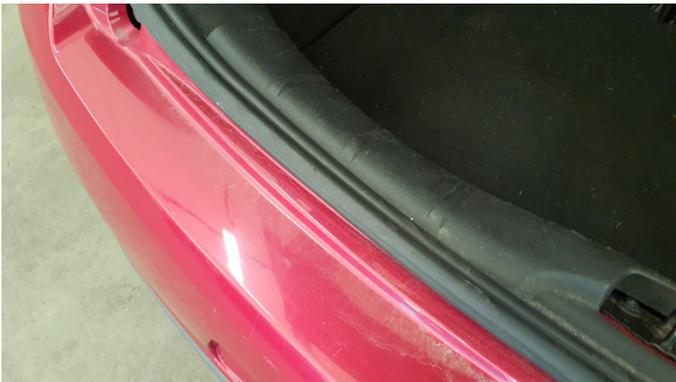
35. Verkleidung Schlossträger Kofferraum  
**Kratzer -**

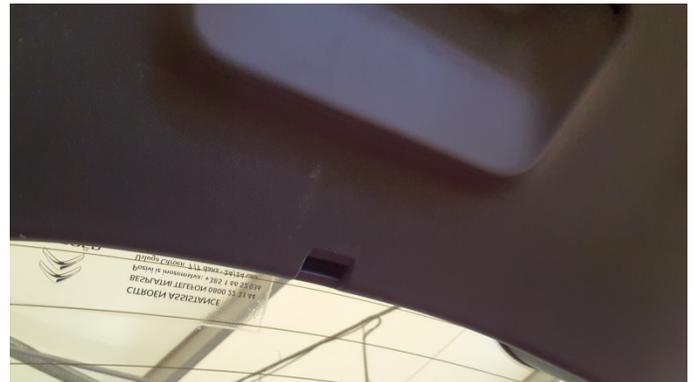
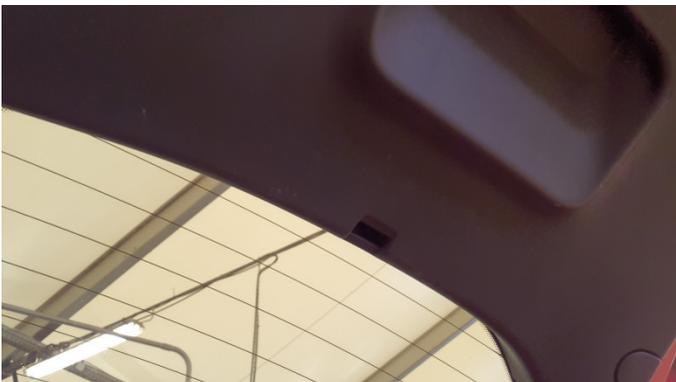
36. Verkleidung Heckklappe  
**Beschädigt -**

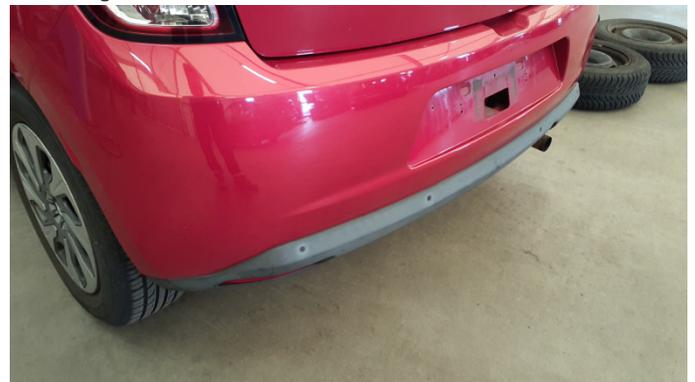
37. Heckstoßstangenunterteil  
**Verätzung -**

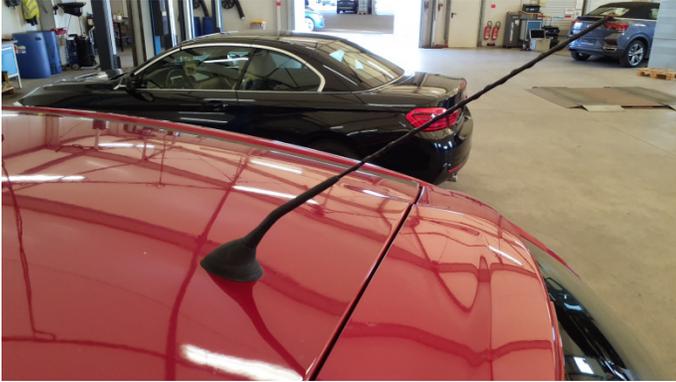
38. Antenne  
**Beschädigt -**
