## Zustandsbericht

Berichtsnummer :	000000847202-DE961	Amtl. Kennzeichen :	Ohne
------------------	--------------------	---------------------	------

#### Audi A1 (8X1)(08.2010->) attraction

Fahrzeug-Ident.-Nr.:	<b>WAUZZZ8X0EB043670</b>	Laufleistung abgelesen:	<b>123126 km</b>
Erstzulassung / Baujahr:	<b>23.10.2013 / 2014</b>	Besichtigungsdatum/-ort:	<b>11.06.2025 Dortmund</b>
Nächste HU / AU:	<b>11.1911 / 11.1911</b>	Verbleibende KM bis Service:	<b>11500</b>
Verbleibende Tage bis Service:	<b>173</b>

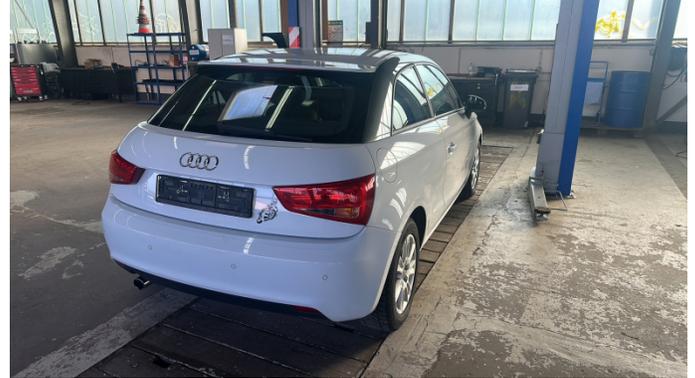
Kein  
Servicenachweis  
vorhanden

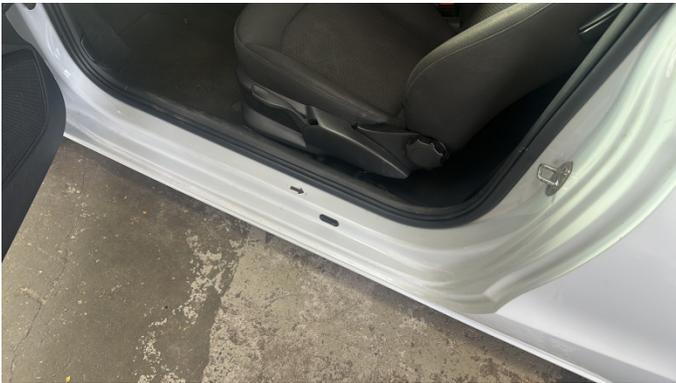
1. Einstiegsleiste Vorne - Links  
Kratzer -

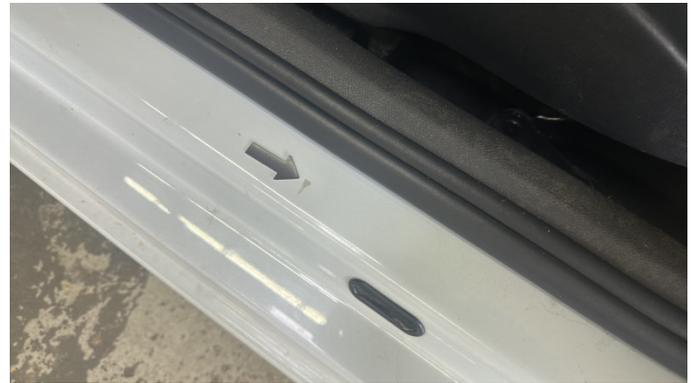
1. Einstiegsleiste Vorne - Links  
Kratzer -

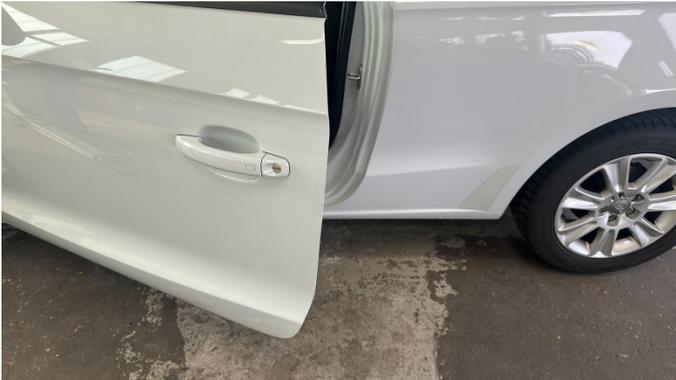
2. Tür Vorne - Links  
Kratzer -

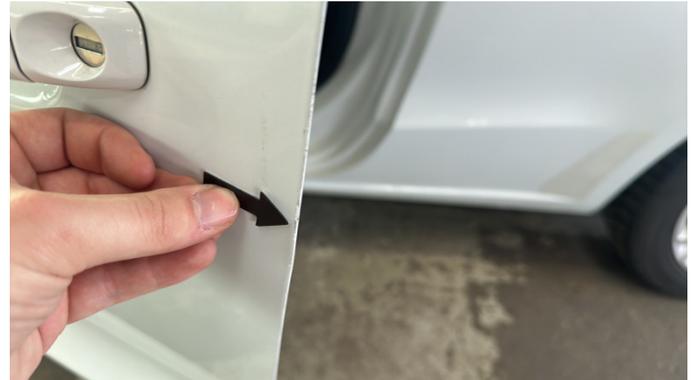
2. Tür Vorne - Links  
Kratzer -

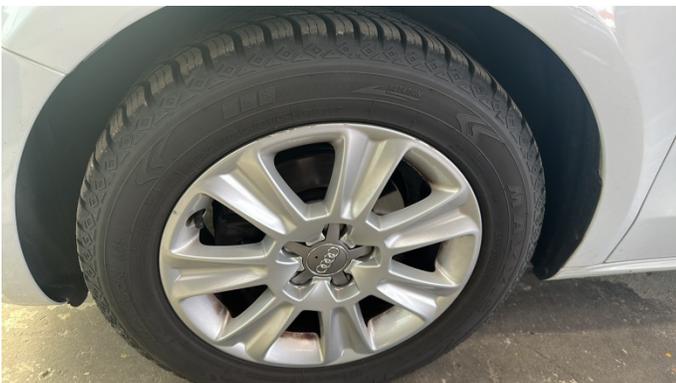
3. Felge Vorne - Links  
Kratzer -

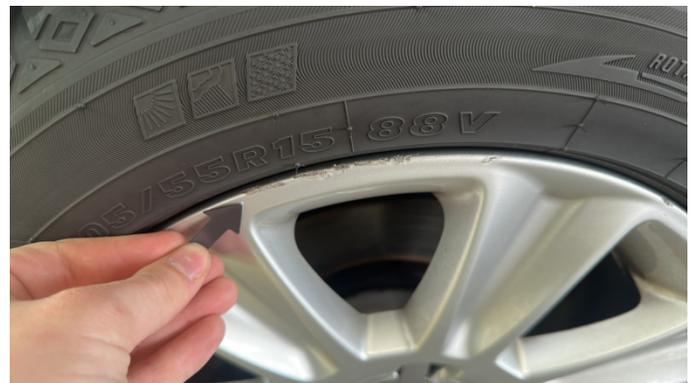
3. Felge Vorne - Links  
Kratzer -

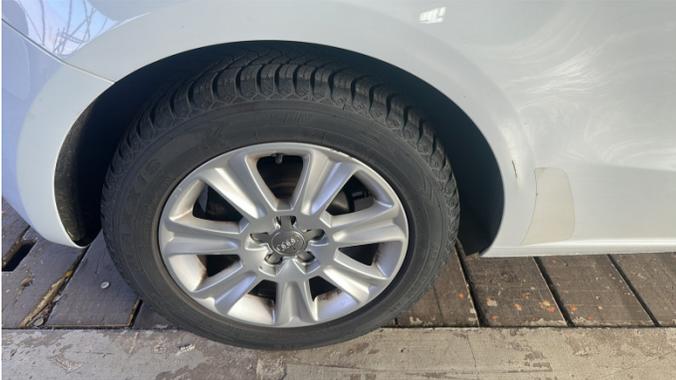
4. Felge Hinten - Rechts  
**Kratzer -**

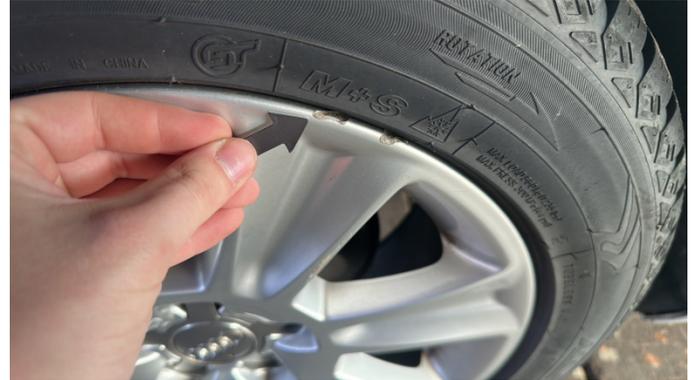
4. Felge Hinten - Rechts  
**Kratzer -**

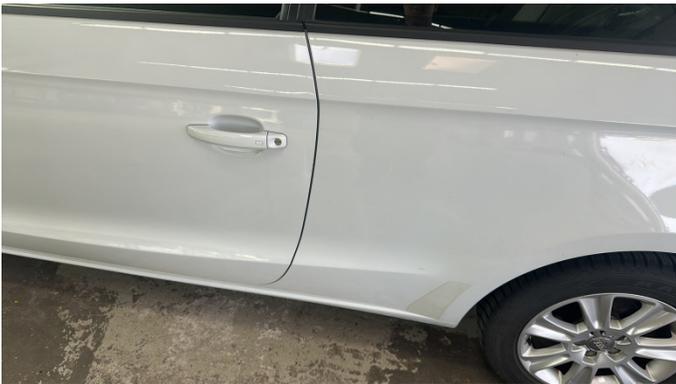
5. Tür Vorne - Links  
**1 Delle -**

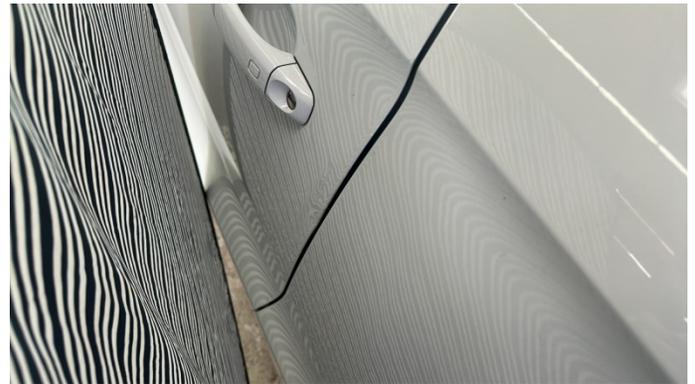
5. Tür Vorne - Links  
**1 Delle -**

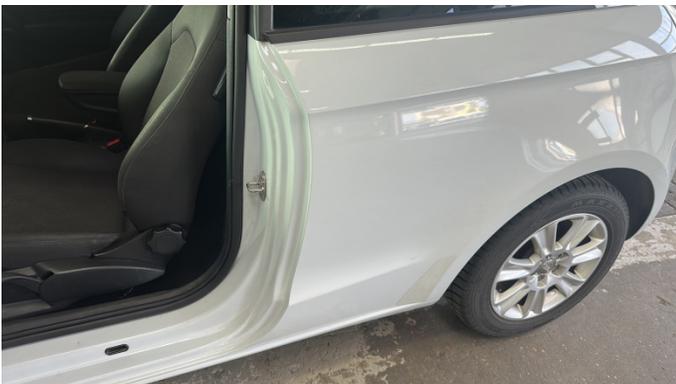
6. Seitenwand - Hinten - Links  
**Kratzer -**

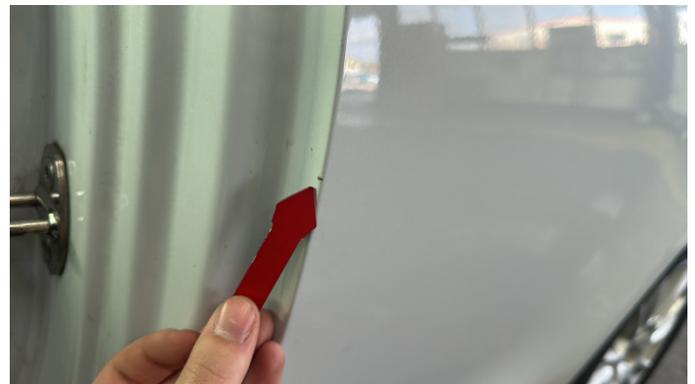
6. Seitenwand - Hinten - Links  
**Kratzer -**

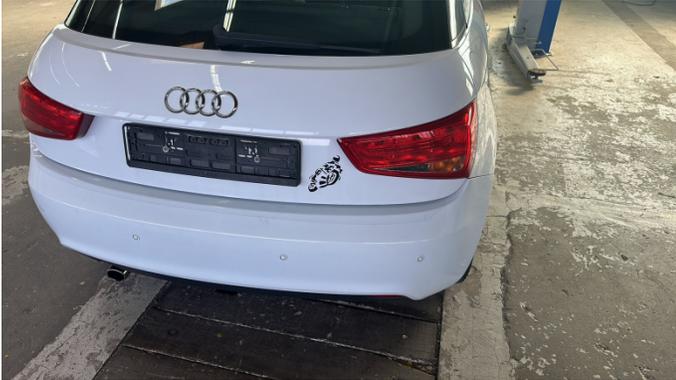
7. Heckklappe  
Beklebt -

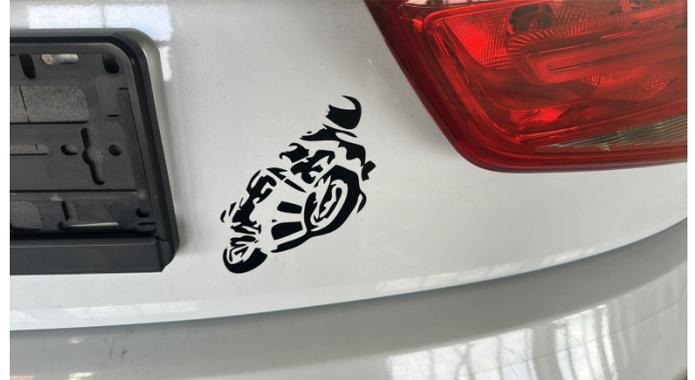
7. Heckklappe  
Beklebt -

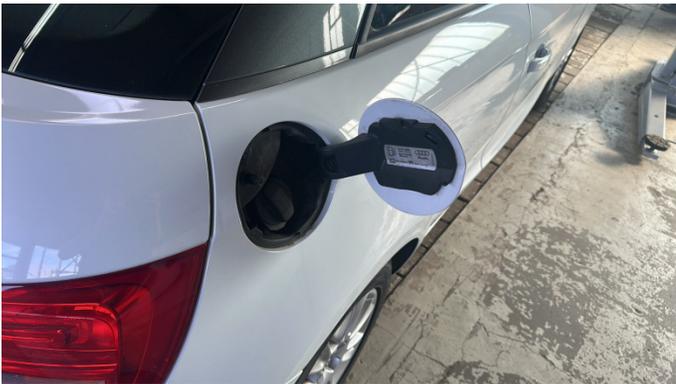
8. Tankverschluss  
Beschädigt -

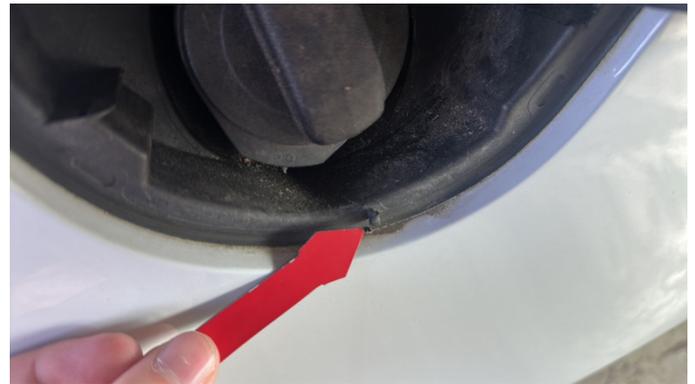
8. Tankverschluss  
Beschädigt -

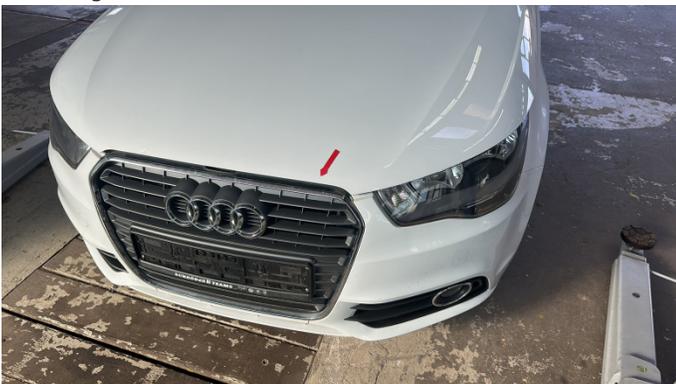
9. Motorhaube  
Steinschlag -

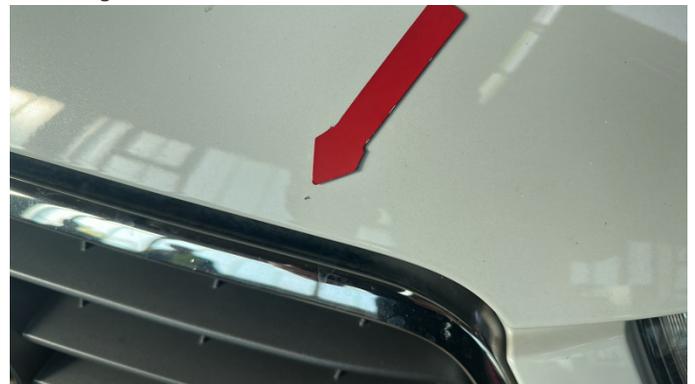
9. Motorhaube  
Steinschlag -

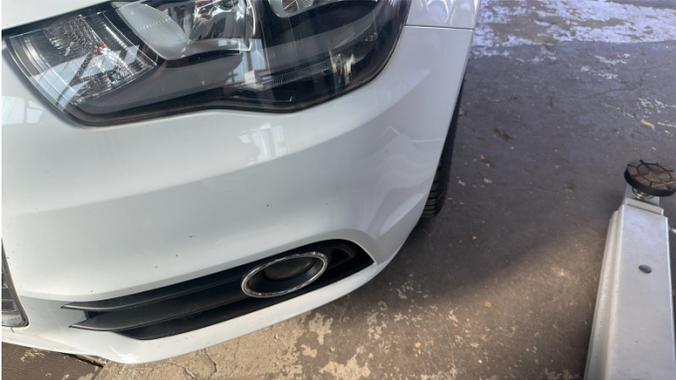
10. Stoßfänger Vorne  
Kratzer -

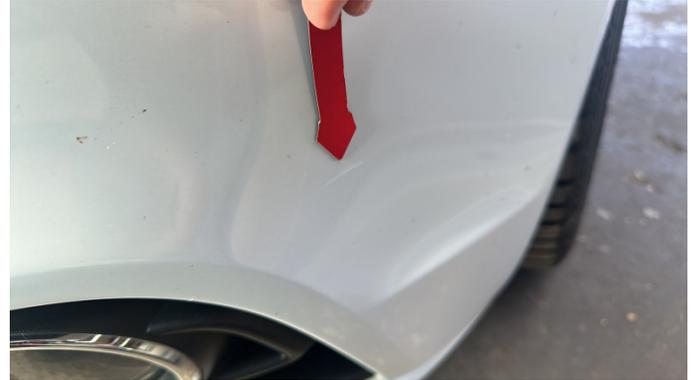
10. Stoßfänger Vorne  
Kratzer -

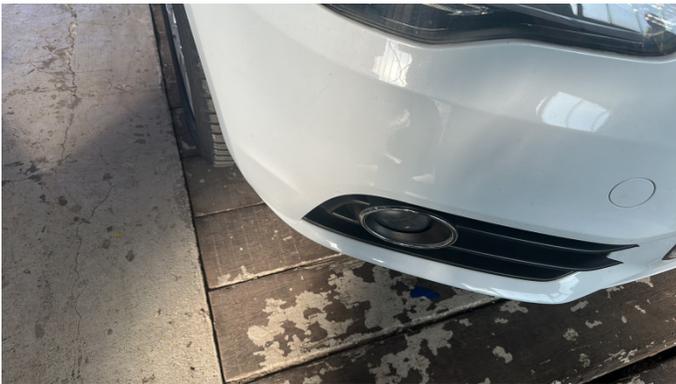
11. Frontspoiler  
Bruch -

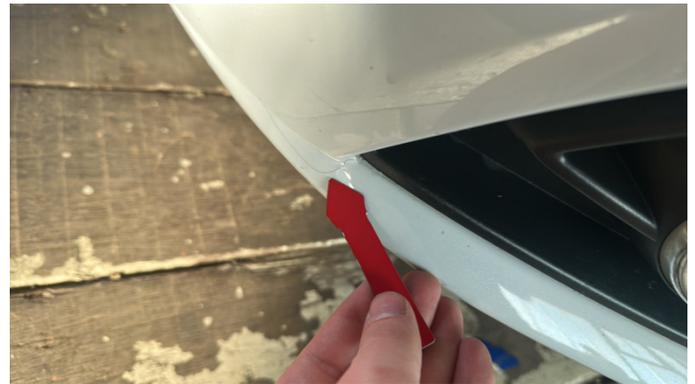
11. Frontspoiler  
Bruch -

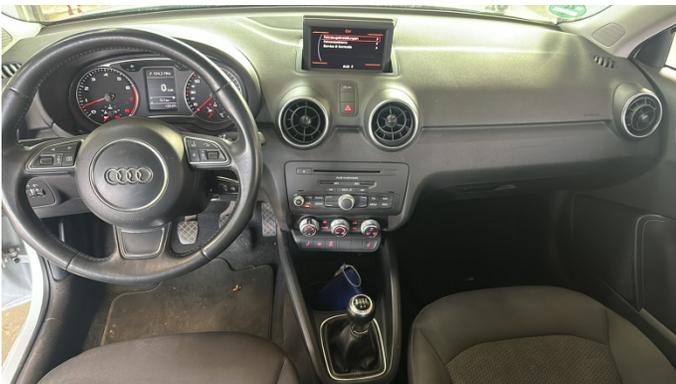
12. Armaturenbrett  
In Ordnung -

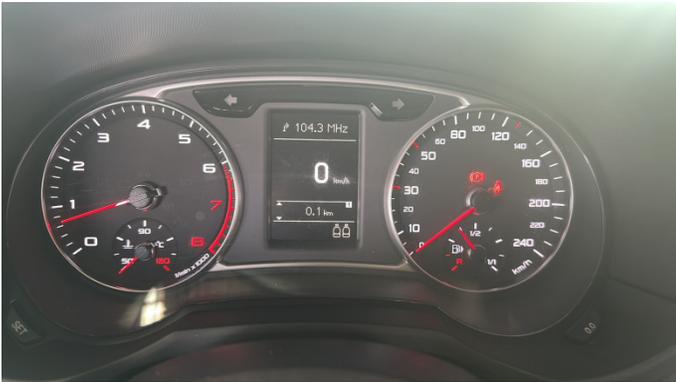
14. Warnleuchte  
In Ordnung -
