Zustandsbericht

Berichtsnummer :	0000000846604-DE961	Amtl. Kennzeichen :	Ohne
-------------------------	----------------------------	----------------------------	-------------

Ford Kuga (CBS)(2013->) Sync Edition

Fahrzeug-Ident.-Nr.:	WF0AXXWPM54680	Laufleistung abgelesen:	102933 km
Erstzulassung / Baujahr:	06.01.2016 / 2016	Besichtigungsdatum/-ort:	06.06.2025 Dortmund
Nächste HU / AU:	11.1911 / 11.1911	Verbleibende KM bis Service:	0
Verbleibende Tage bis Service:	0

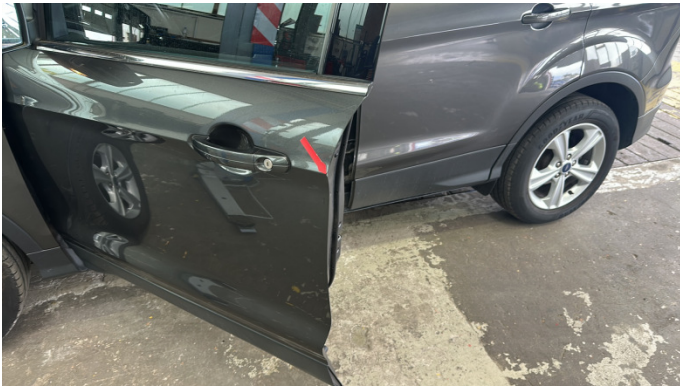
1. Tür Vorne - Links
Kratzer -

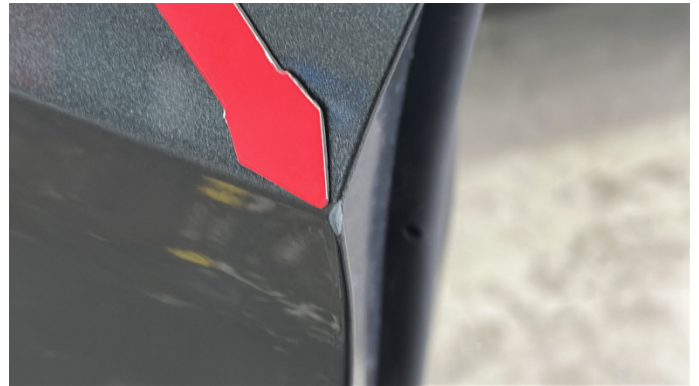
1. Tür Vorne - Links
Kratzer -

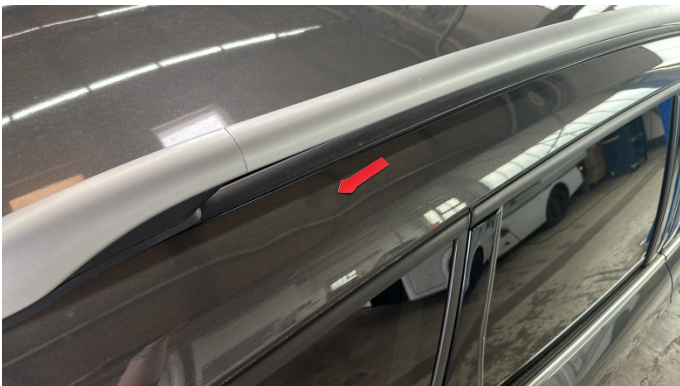
2. Dachrahmen - Rechts
1 Delle -

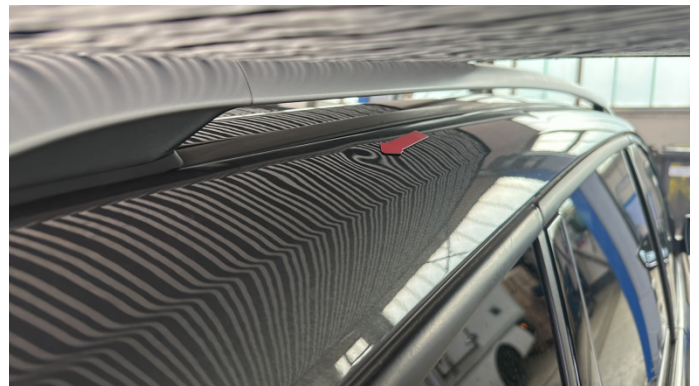
2. Dachrahmen - Rechts
1 Delle -

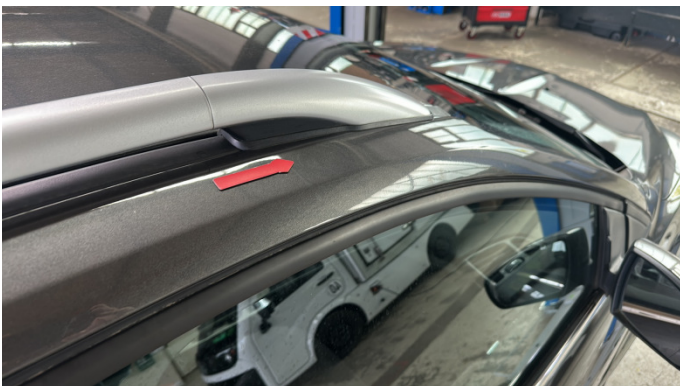
3. Dachrahmen - Rechts
1 Delle -

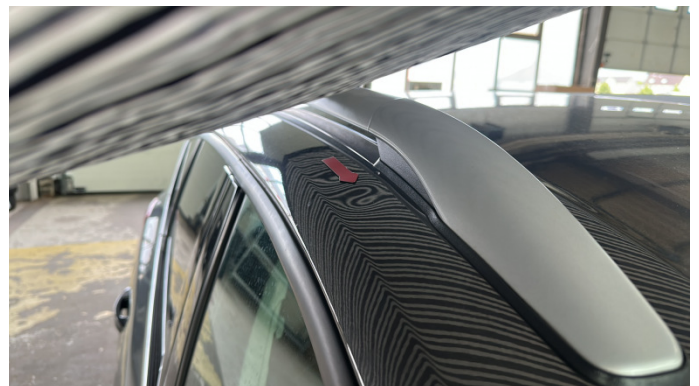
3. Dachrahmen - Rechts
1 Delle -

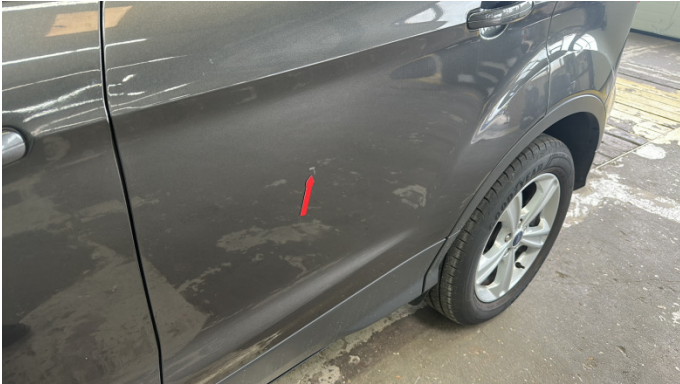
4. Tür Hinten - Links
1 Delle -

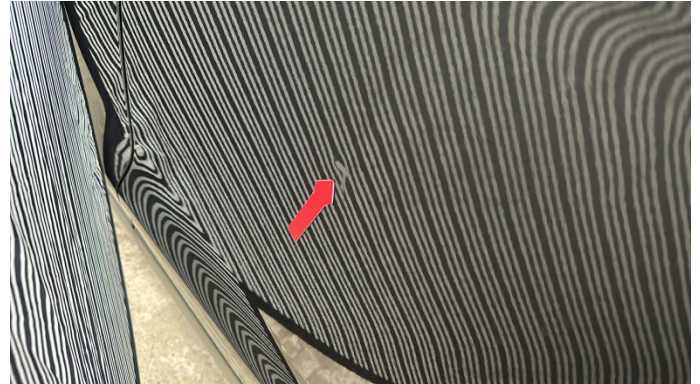
4. Tür Hinten - Links
1 Delle -

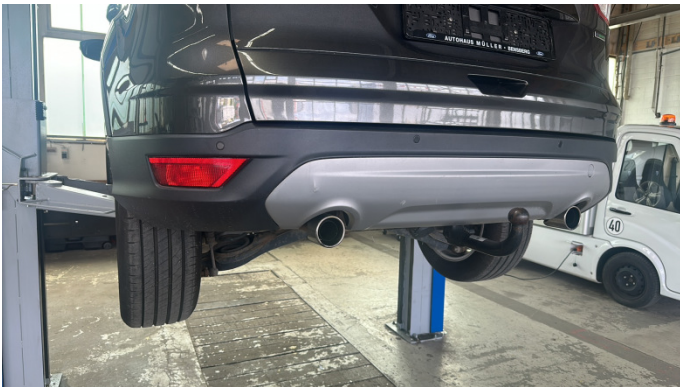
5. Stoßfänger Hinten
Bruch -

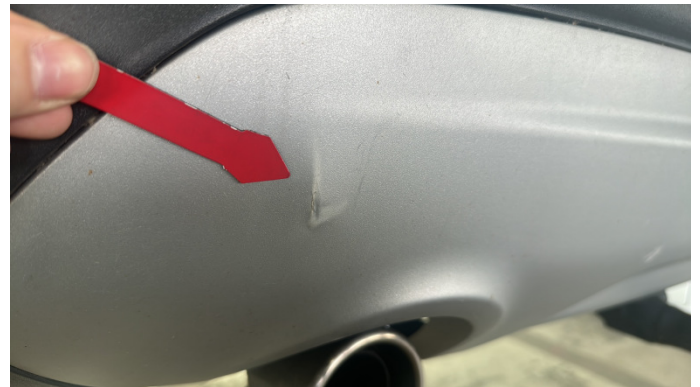
5. Stoßfänger Hinten
Bruch -

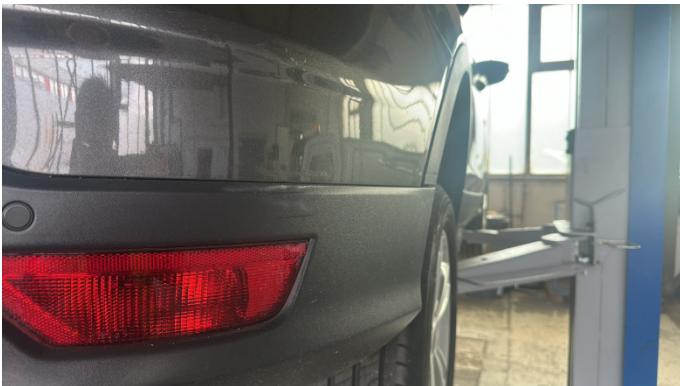
6. Stoßfänger Hinten
Nicht In Ordnung -

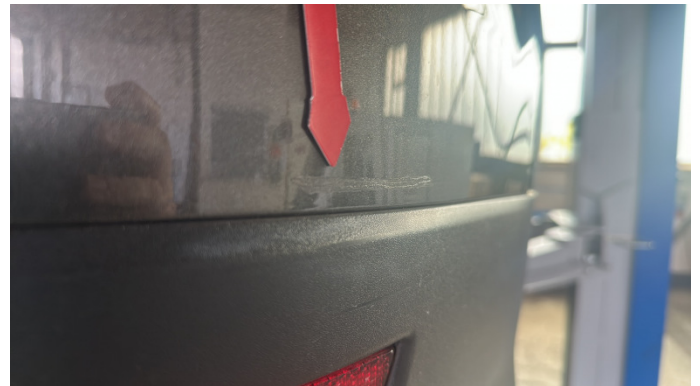
6. Stoßfänger Hinten
Nicht In Ordnung -

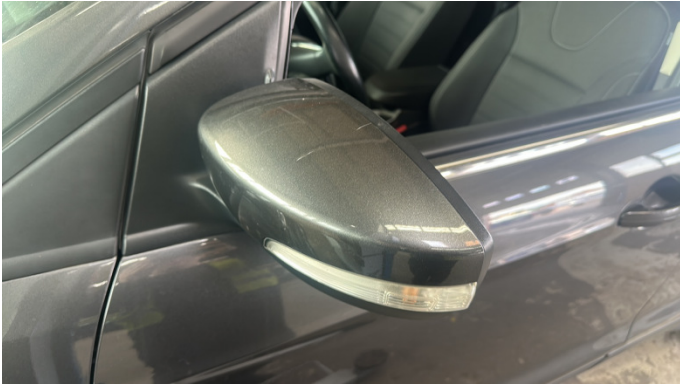
7. Außenspiegel Gehäuse - Links
Kratzer -

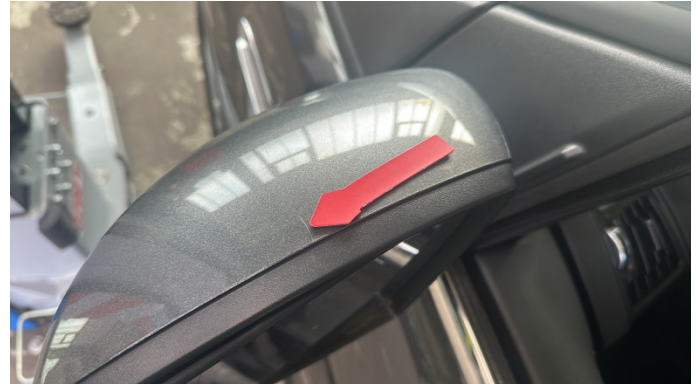
7. Außenspiegel Gehäuse - Links
Kratzer -

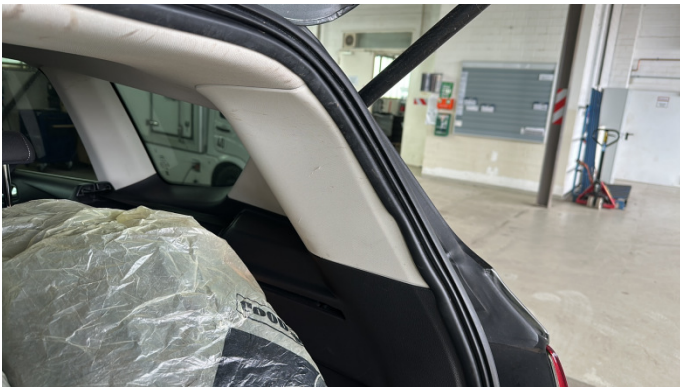
8. Kofferraumverkleidung Rechts
Kratzer -

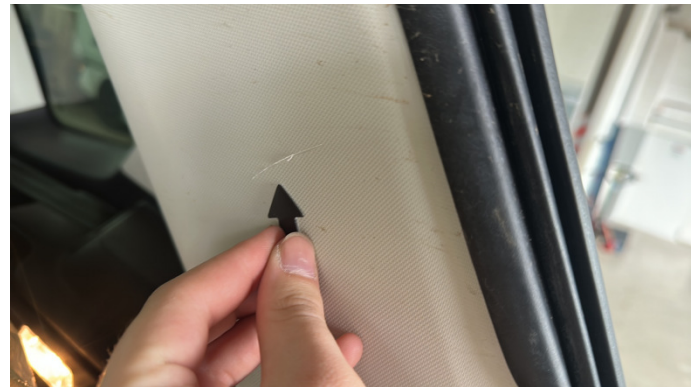
8. Kofferraumverkleidung Rechts
Kratzer -

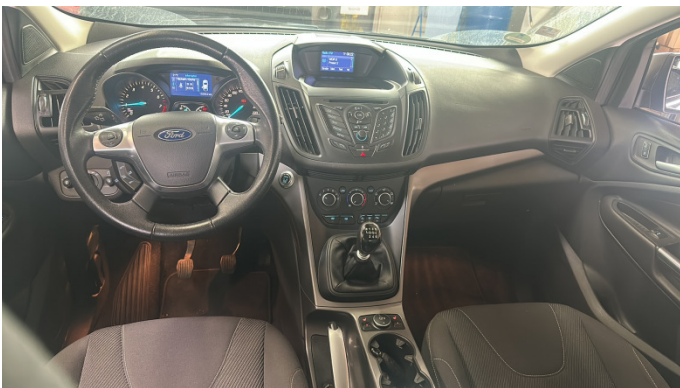
9. Armaturenbrett
In Ordnung -

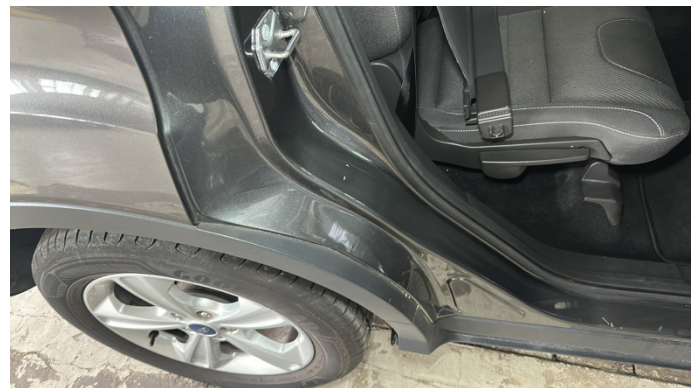
10. Einstieg Hinten rechts
1 Delle -

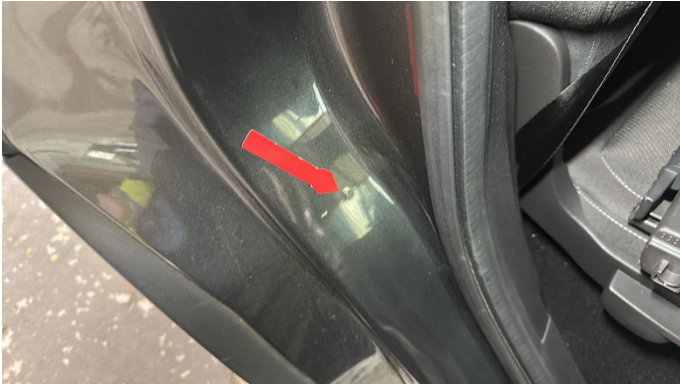
10. Einstieg Hinten rechts
1 Delle -

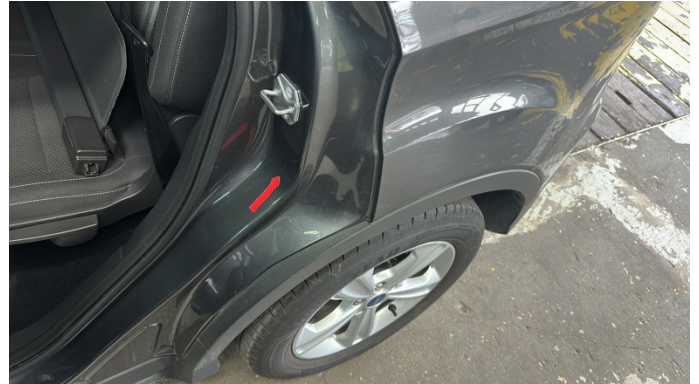
11. Einstieg Hinten links
Kratzer -

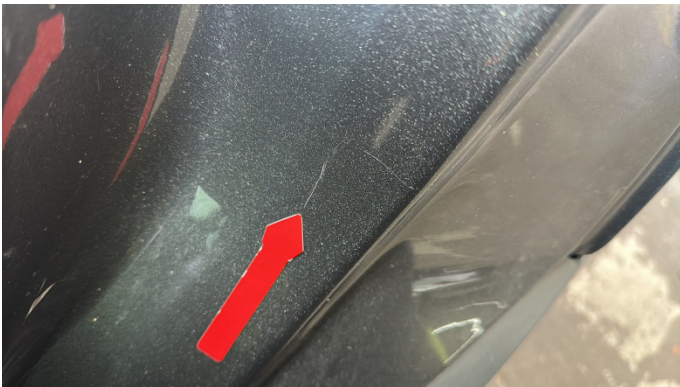
11. Einstieg Hinten links
Kratzer -

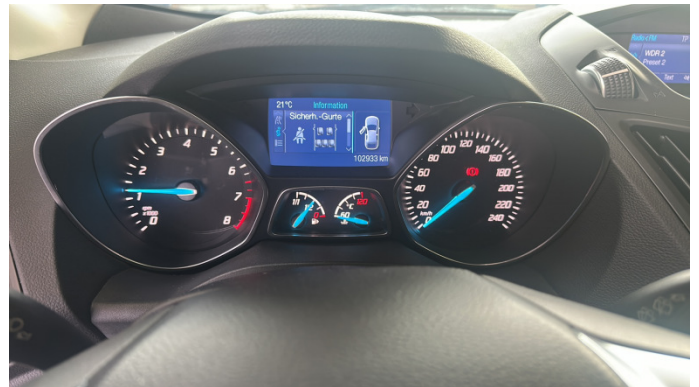
12. Warnleuchte
In Ordnung -

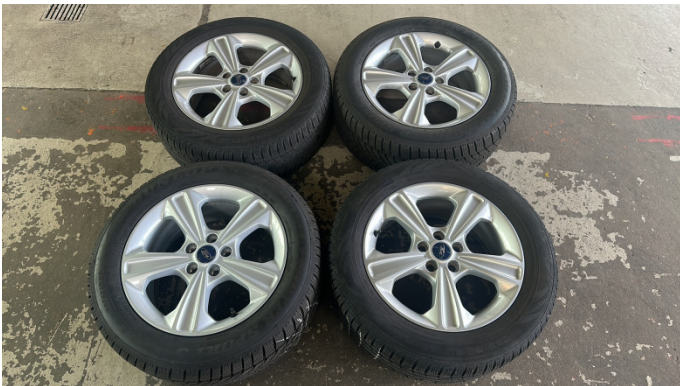
13. 2. Radsatz
Kratzer -

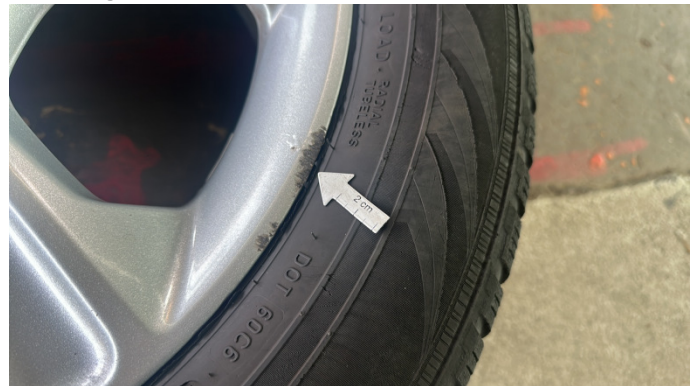
13. 2. Radsatz
Kratzer -
