TÜVNORD**Zustandsbericht****TÜV NORD Autoservice GmbH - Wurster Straße 92 - 27580 Bremerhaven**

Datenquelle: **Zulassungsbescheinigung**
 Hersteller: **KIA**
 Typ: **Picanto**
 Fahrgestellnummer: **KNABE511ACT051512**
 Erstzulassung: **13.10.2011**
 Getriebe / Gänge: **Schaltgetriebe**
 Schadstoffklasse: **Euro5**
 Vorverwendung: **Privat**

Laufleistung abgelesen: **157.803 km**
 Kraftstoffart: **Benzin**
 Farbe: **Weiß**
 Leistung: **51 kW / 69 PS**
 Hubraum: **998 ccm**
 Anzahl Schlüssel: **2**
 Anzahl Vorbesitzer: **3**

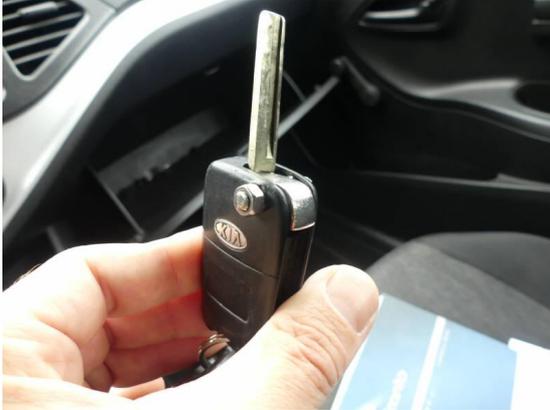
Bild 1: Technik / Beide Schlüssel gebrochen

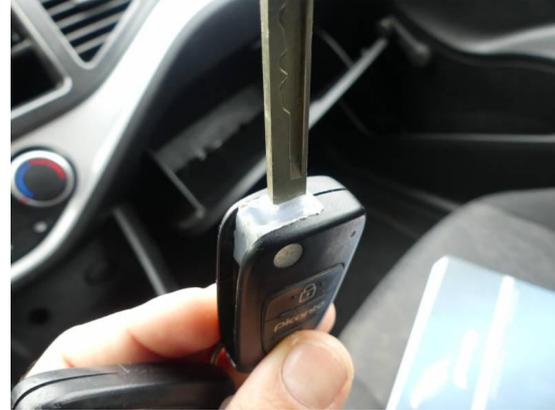
Bild 2: Technik / Beide Schlüssel gebrochen

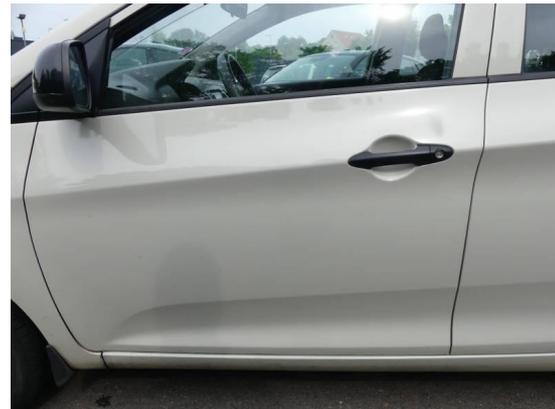
Bild 4: Karosserie / Tür vorne links Kratzer

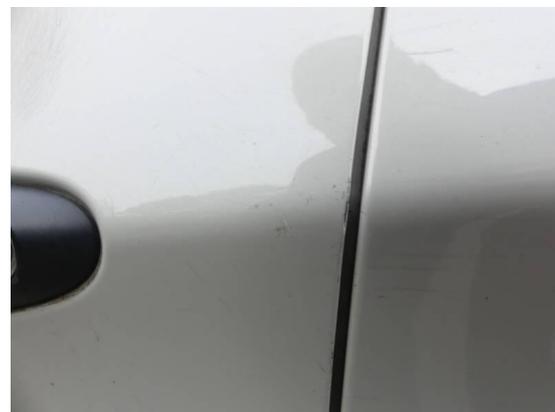
Bild 6: Karosserie / Tür vorne links Kratzer

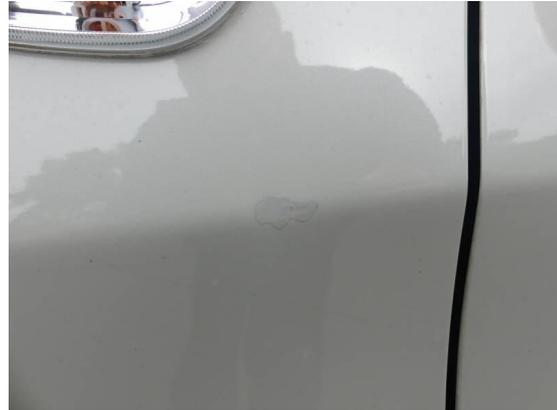
**Bild 8: Karosserie / Kotflügel vorne links
Lackablösung**

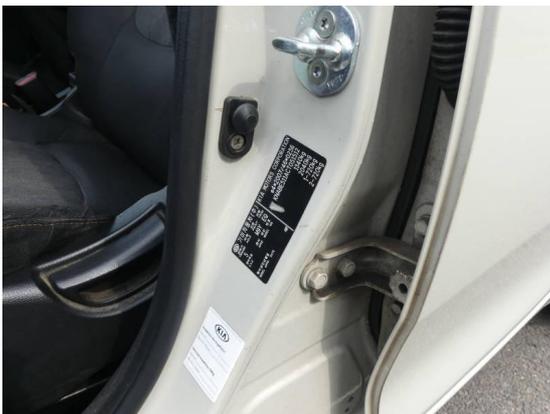
**Bild 9: Karosserie / Einstieg/B-Säule vorne links
Kratzer**

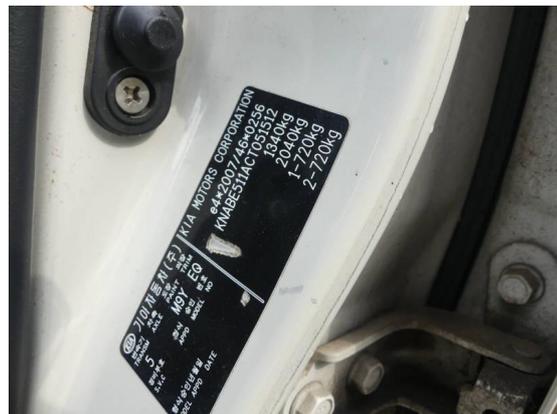
**Bild 10: Karosserie / Einstieg/B-Säule vorne links
Kratzer**

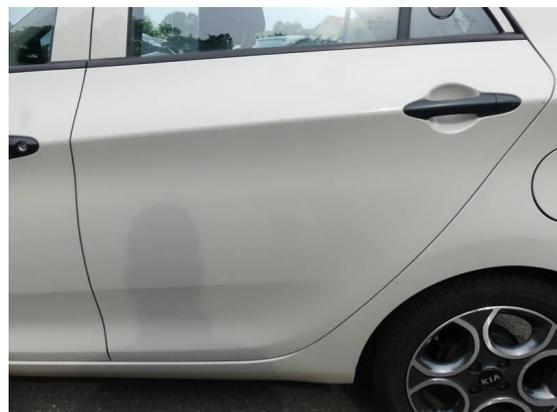
**Bild 12: Karosserie / Tür hinten links
Kratzer**

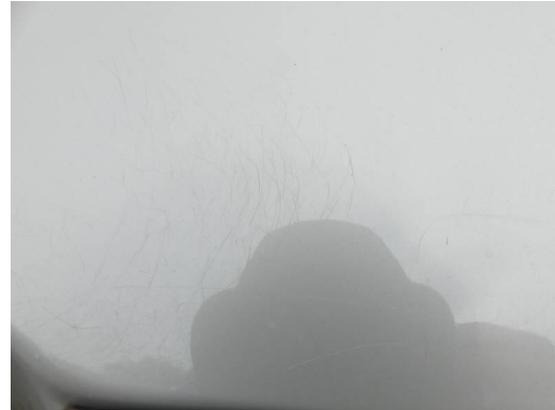
Bild 14: Karosserie / Tür hinten links Kratzer

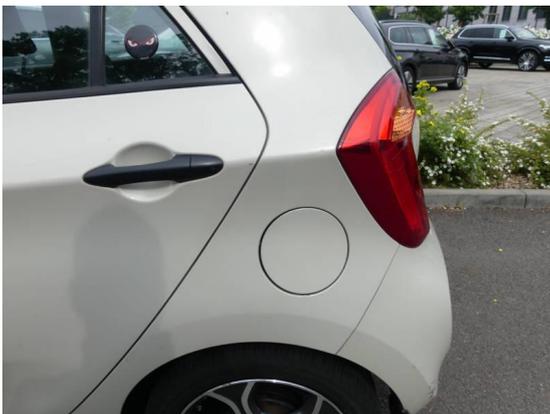
Bild 15: Karosserie / Fondseite links Kratzer

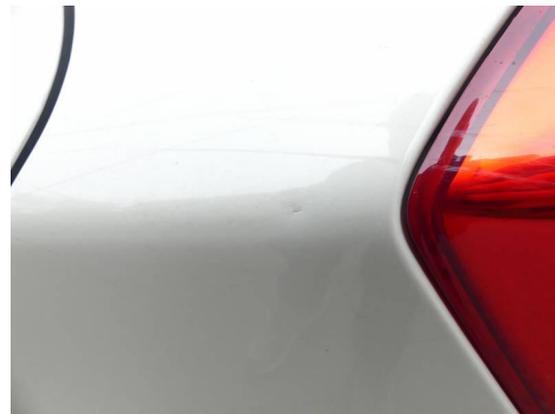
Bild 16: Karosserie / Fondseite links Kratzer

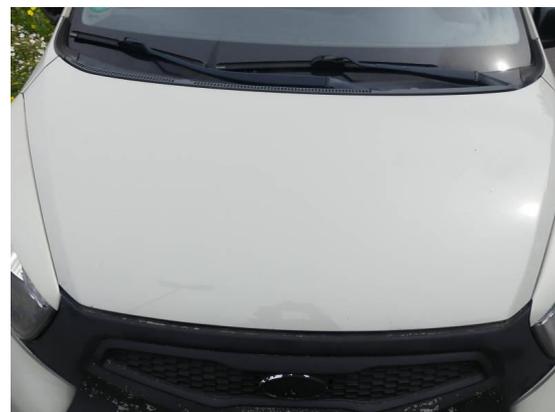
Bild 18: Karosserie / Motorhaube Steinschlag

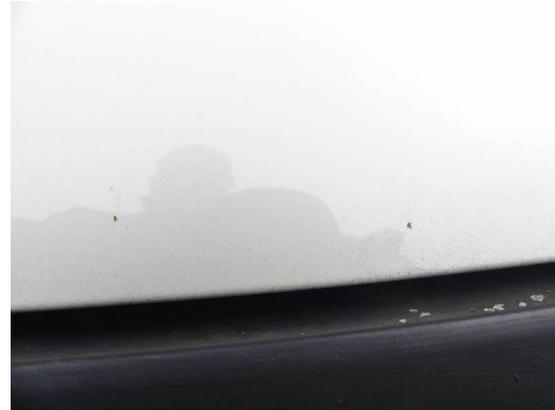
Bild 20: Karosserie / Motorhaube Steinschlag

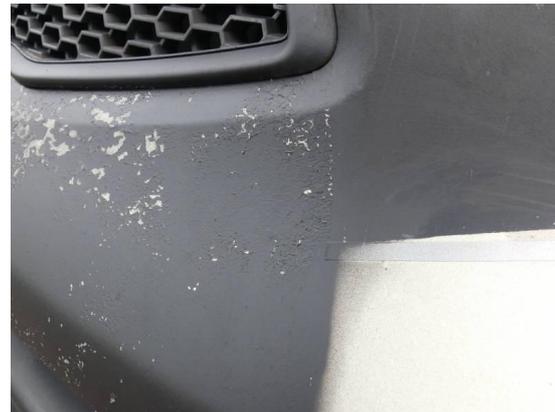
Bild 22: Karosserie / Stoßfänger vorne gebrochen/Kratzer/nicht fachgerecht lackiert

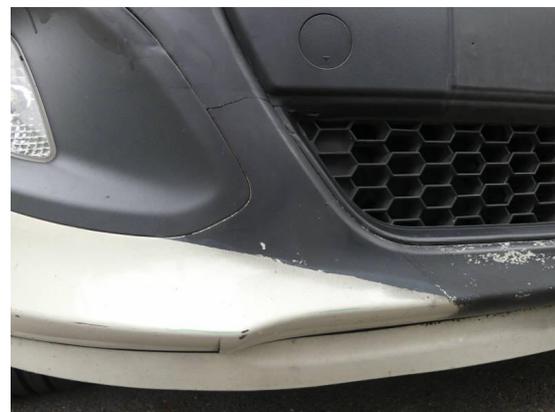
Bild 24: Karosserie / Stoßfänger vorne gebrochen/Kratzer/nicht fachgerecht lackiert

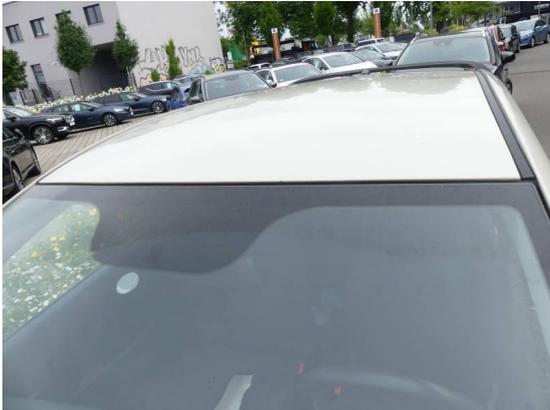
Bild 25: Karosserie / Dachkante zur Windschutzscheibe Steinschlag mit Korrosion

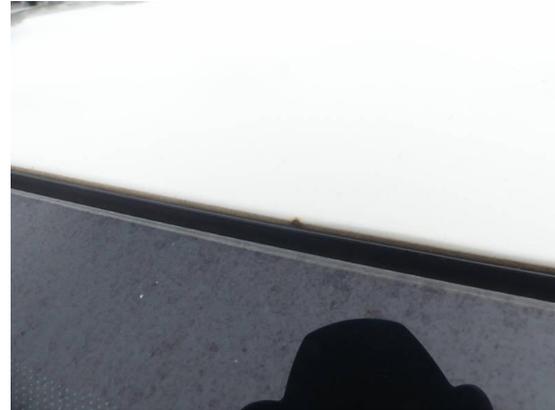
Bild 26: Karosserie / Dachkante zur Windschutzscheibe Steinschlag mit Korrosion

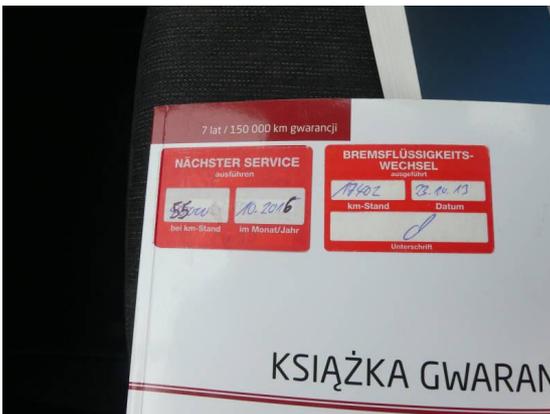
Bild 27: Wartung-Pflege / Service fällig/nicht nachvollziehbar

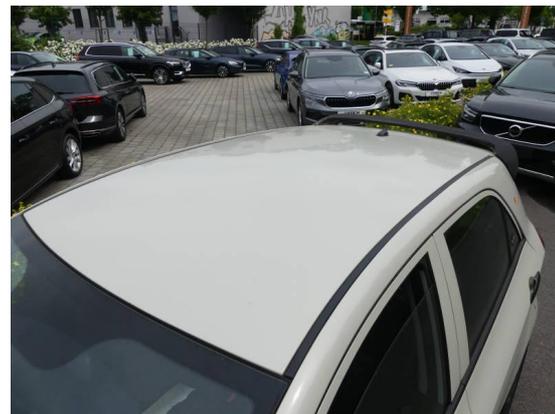
Bild 28: Karosserie / Dach Dellen

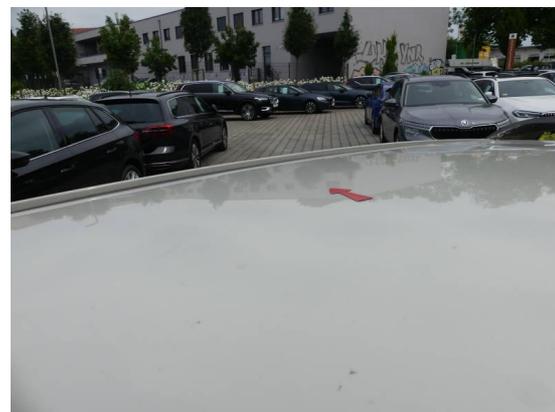
Bild 30: Karosserie / Dach Dellen

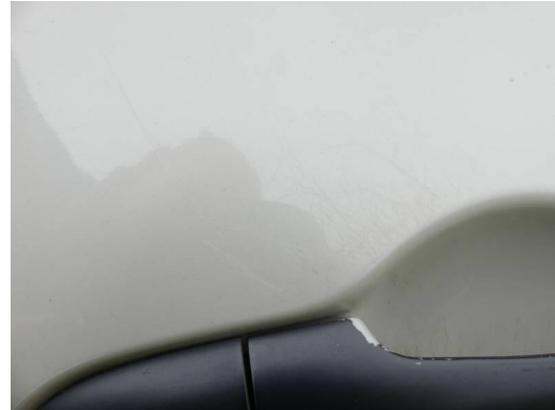
Bild 32: Karosserie / Tür vorne rechts Kratzer

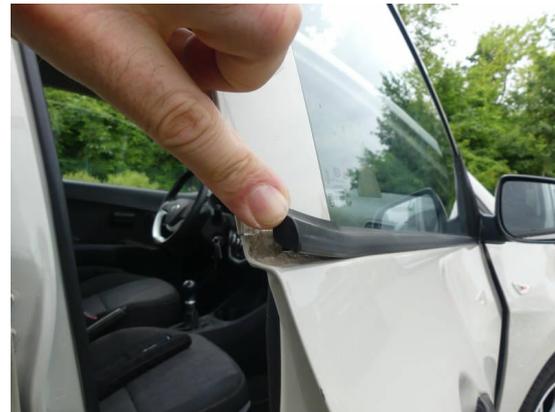
Bild 34: Karosserie / Schachtleiste vorne rechts lose

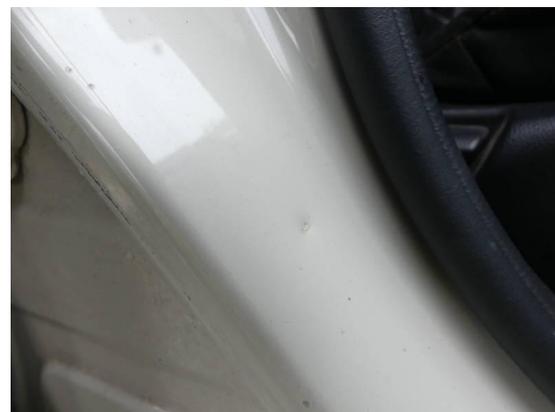
Bild 36: Karosserie / Einstieg vorne rechts Delle

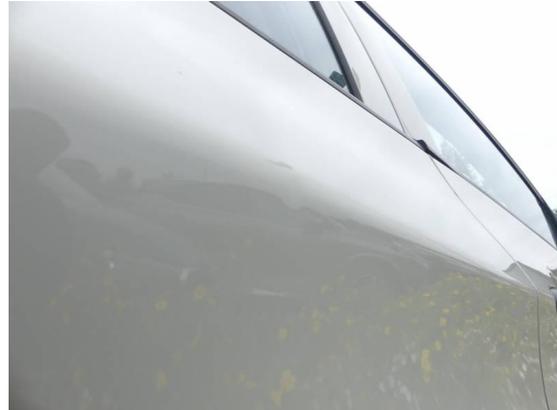
Bild 38: Karosserie / Tür hinten rechts Kratzer und Delle

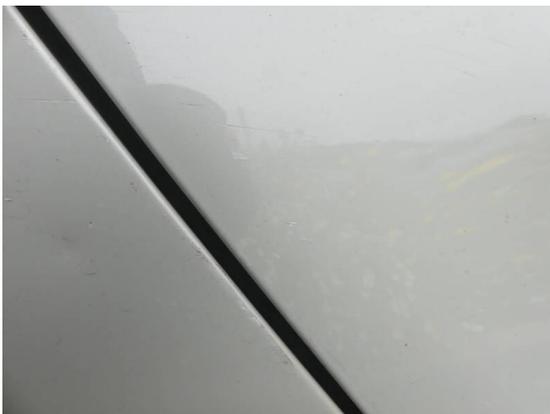
Bild 39: Karosserie / Tür hinten rechts Kratzer und Delle

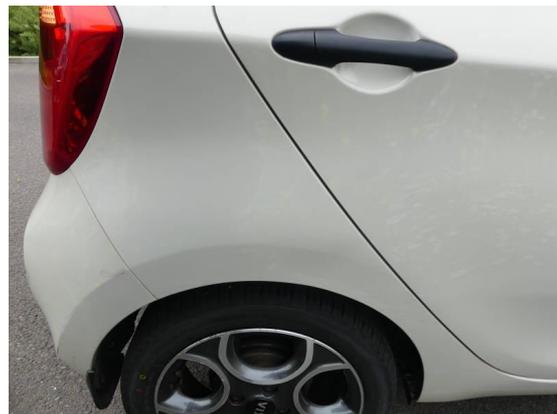
Bild 40: Karosserie / Fondseite rechts Kratzer und Dellen

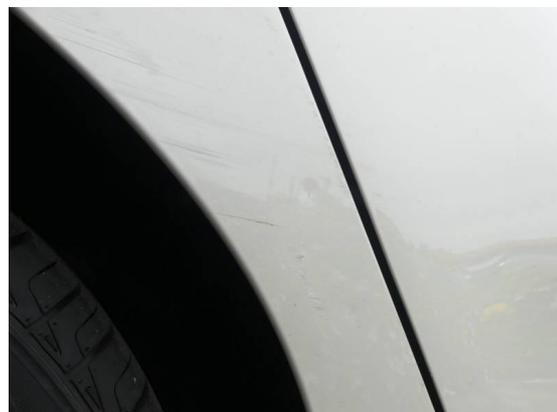
Bild 42: Karosserie / Fondseite rechts Kratzer und Dellen

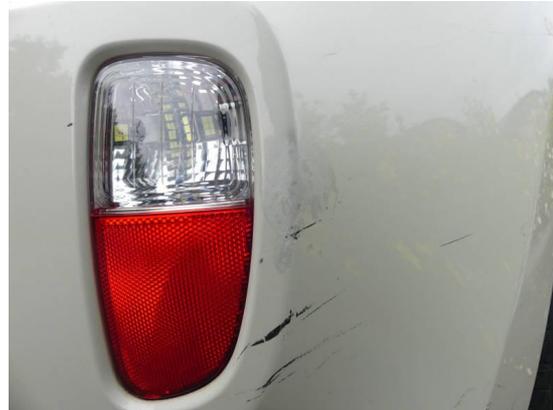
Bild 44: Karosserie / Stoßfänger hinten Kratzer

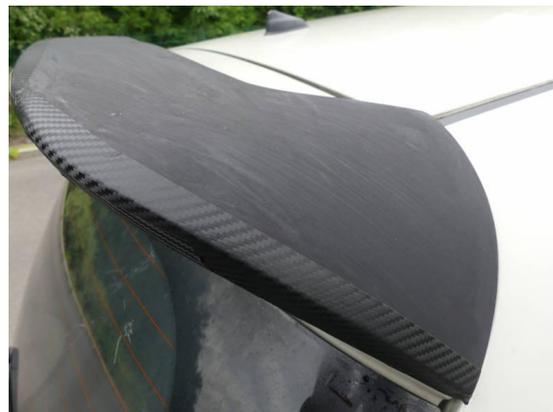
Bild 46: Karosserie / Heckspoiler nicht fachgerecht lackiert

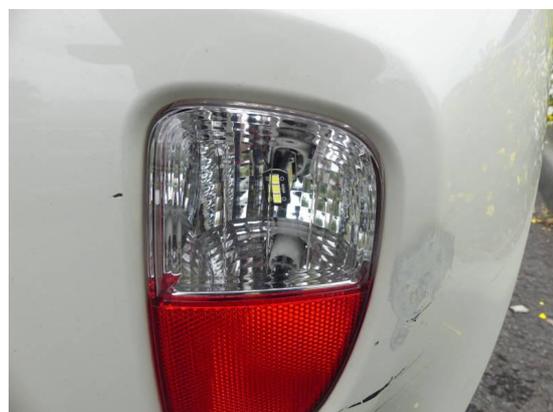
Bild 48: Technik / Leuchtmittel Leds verbaut-nicht zulässig

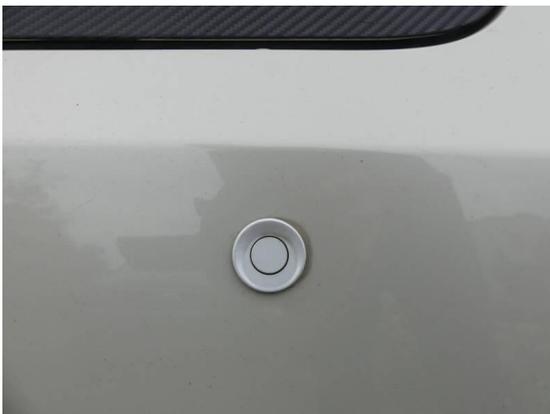
Bild 51: Technik / Einparkhilfe hinten ohne Funktion

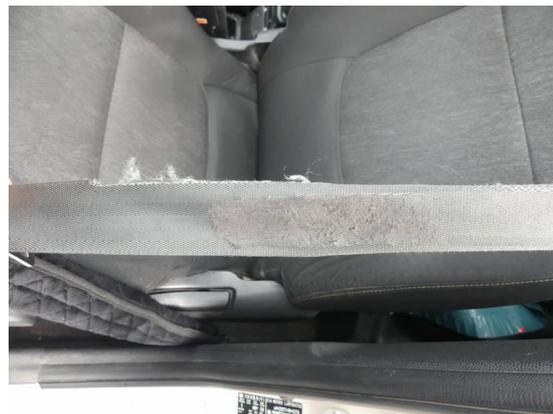
Bild 52: Technik / Gurt Fahrerseite verschlissen

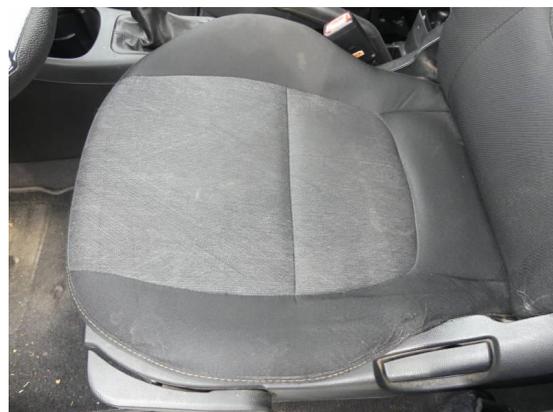
Bild 54: Wartung-Pflege / Innenraum/Polster verschmutzt/fleckig

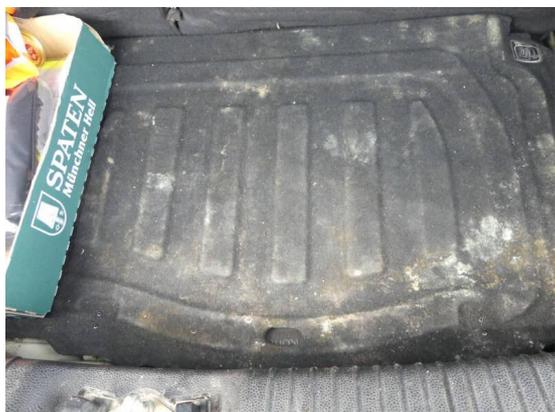
Bild 55: Wartung-Pflege / Innenraum/Polster verschmutzt/fleckig

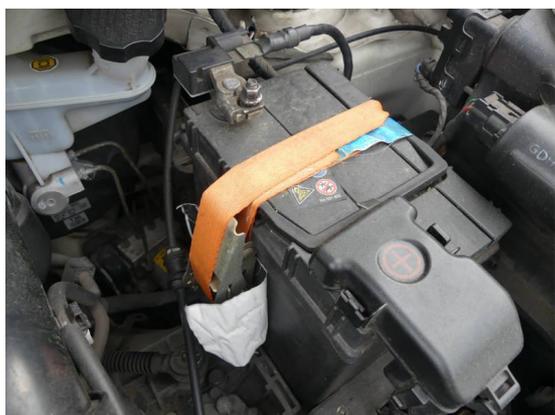
Bild 57: Technik / Batterie Befestigung mangelhaft

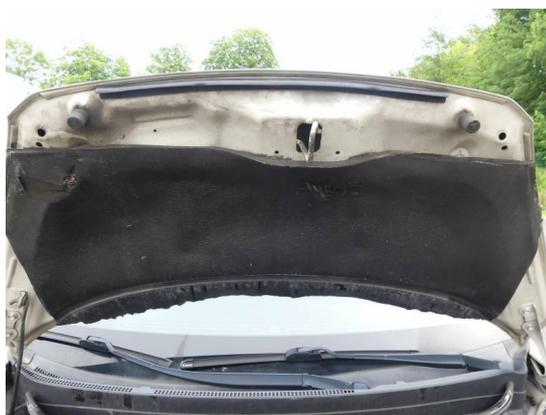
Bild 58: Karosserie / Motordämmmatte falsches Bauteil

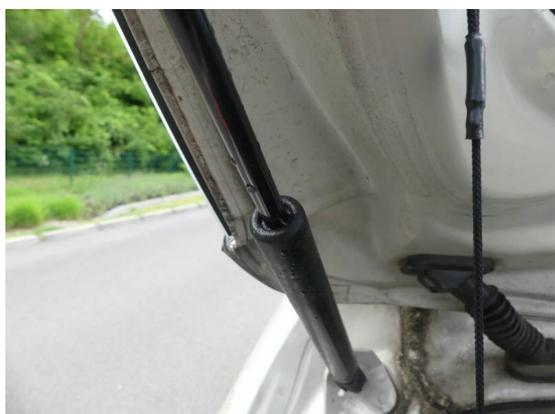
Bild 59: Technik / Heckklappendämpfer begrenzte Funktion
