Gutachter: Lehmann Michel  
 Besichtigungsdatum: 10.6.2025  
 Auftragsnummer: A056055

**Zustandsbericht**

**TÜV NORD Autoservice GmbH - Wurster Straße 92 - 27580 Bremerhaven**

Datenquelle: **VIN-Abfrage**  
 Hersteller: **Audi**  
 Typ: **A3 Sportback**  
 Fahrgestellnummer: **WAUZZZ8P79A056055**  
 Erstzulassung: **30.10.2008**  
 Getriebe / Gänge: **Schaltgetriebe, 6 Gänge**  
 Schadstoffklasse: **EU4**  
 Vorverwendung: **Privat**

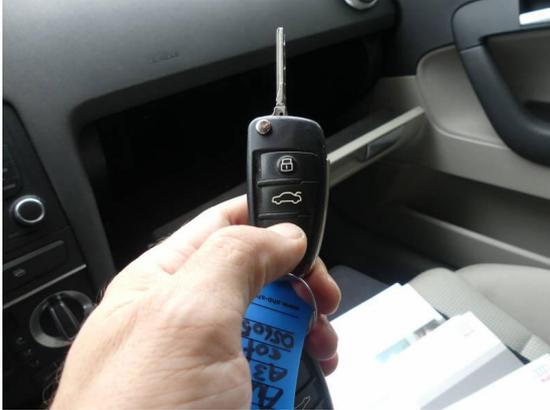
Bild 1: Technik / Schlüssel ohne Funktion

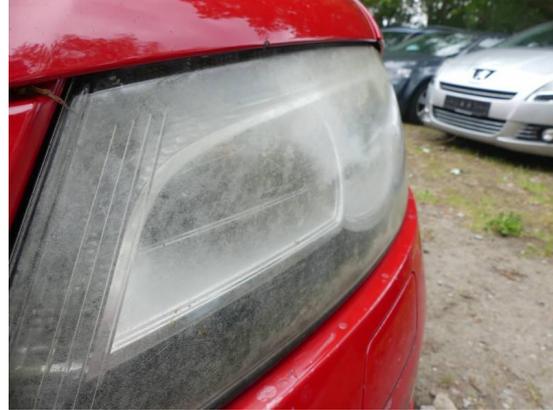
Bild 2: Technik / Scheinwerfer Streuscheibe matt/stumpf

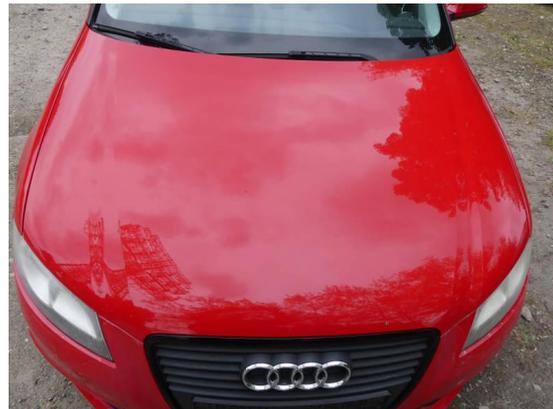
Bild 4: Karosserie / Motorhaube Steinschlag mit Korrosion

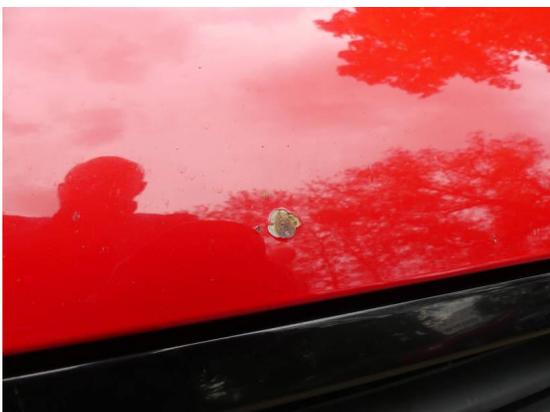
Bild 5: Karosserie / Motorhaube Steinschlag mit Korrosion

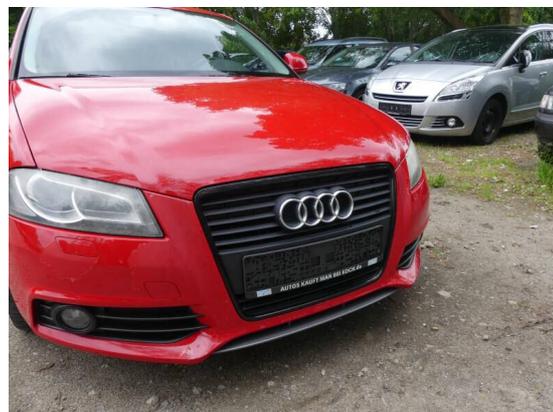
Bild 6: Karosserie / Stoßfänger Lackablösung (Klarlack)

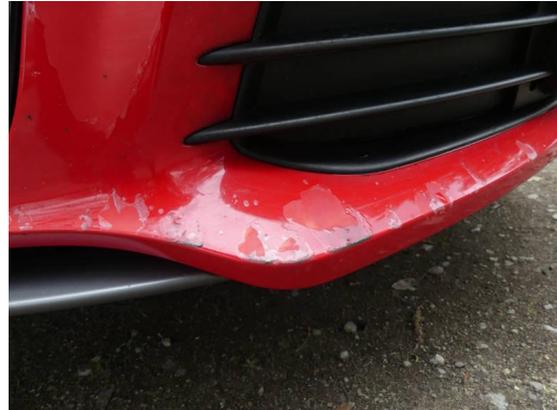
Bild 8: Karosserie / Stoßfänger Lackablösung (Klarlack)

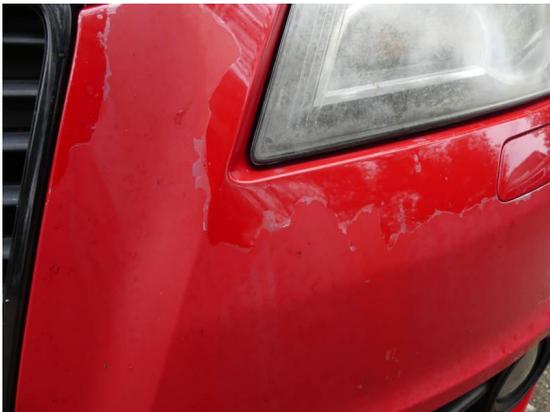
Bild 9: Karosserie / Stoßfänger Lackablösung (Klarlack)

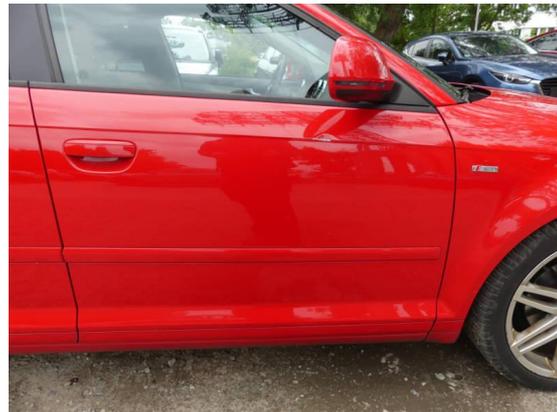
Bild 10: Karosserie / Tür vorne rechts Lackschaden und Delle

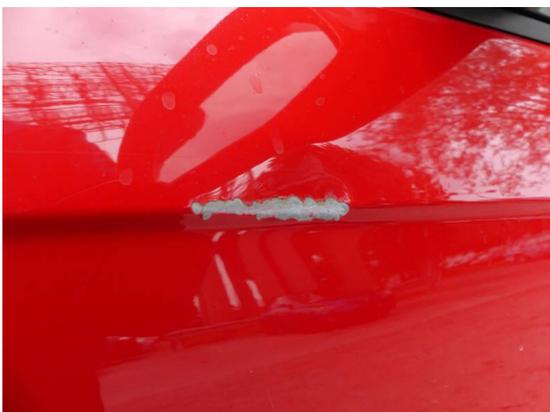
Bild 11: Karosserie / Tür vorne rechts Lackschaden und Delle

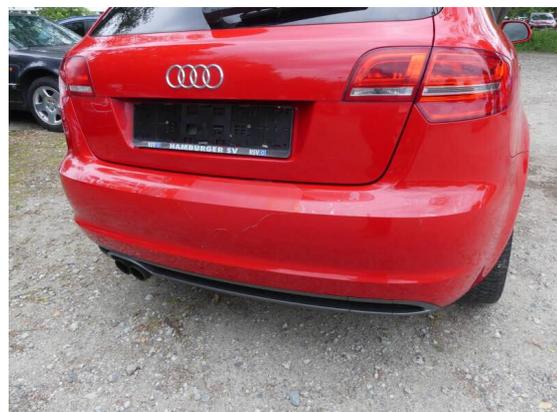
Bild 12: Karosserie / Stoßfänger hinten Lackablösung (Klarlack)

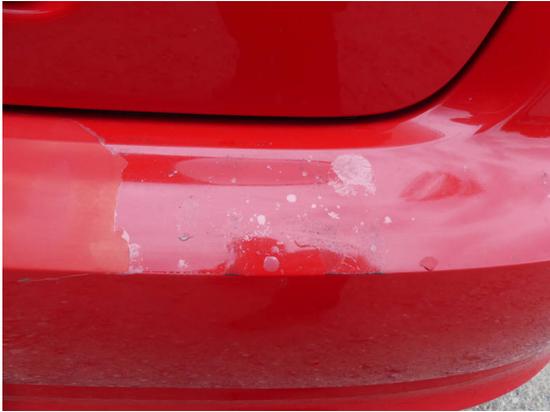
Bild 13: Karosserie / Stoßfänger hinten Lackablösung (Klarlack)

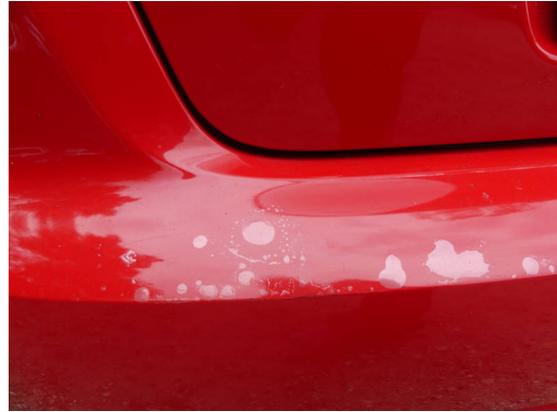
Bild 14: Karosserie / Stoßfänger hinten Lackablösung (Klarlack)

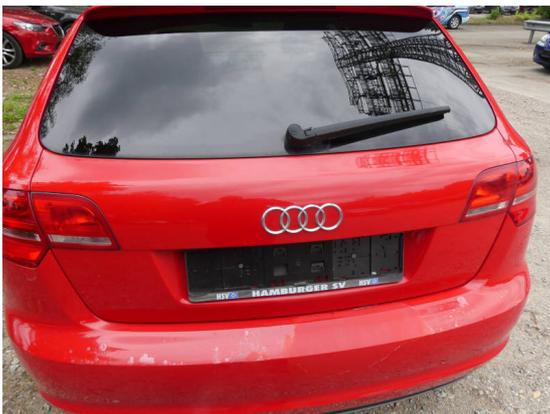
Bild 15: Karosserie / Heckklappe Korrosion

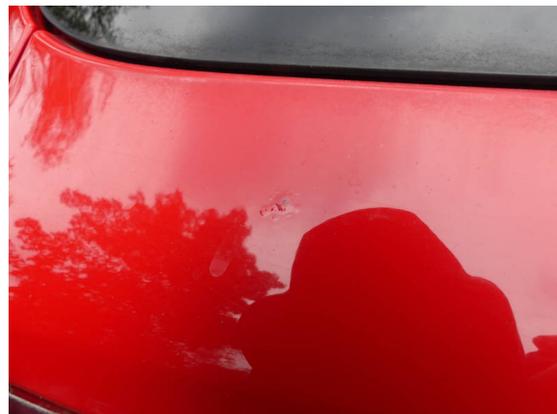
Bild 16: Karosserie / Heckklappe Korrosion

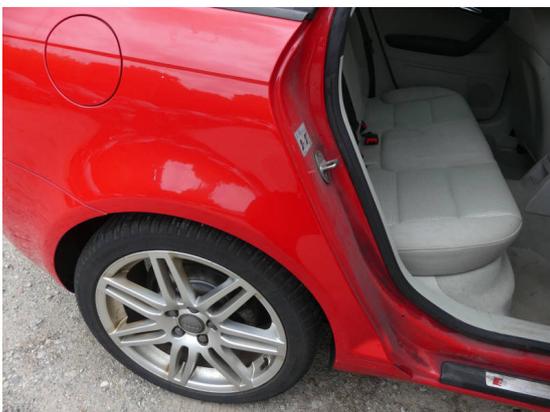
Bild 17: Karosserie / Einstieg/Kotflügel hinten rechts Steinschlag mit Korrosion

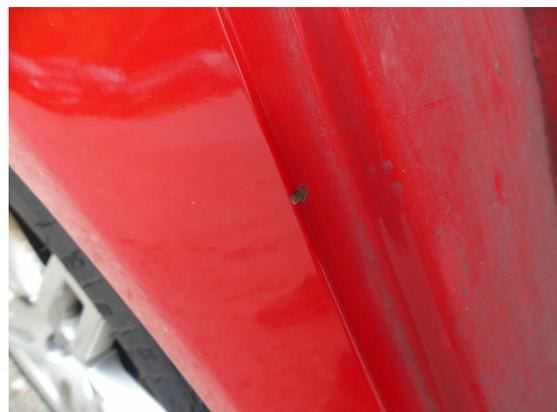
Bild 18: Karosserie / Einstieg/Kotflügel hinten rechts Steinschlag mit Korrosion

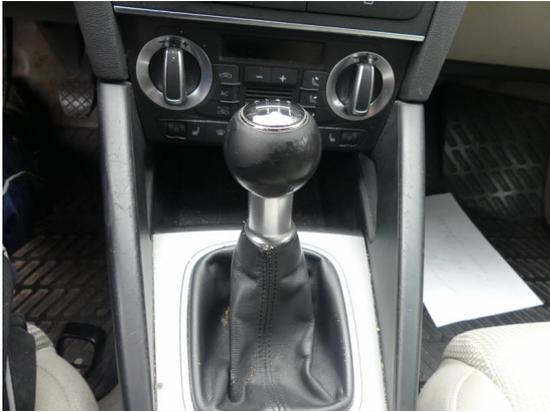
Bild 19: Innenraum / Mittelkonsole Kratzer

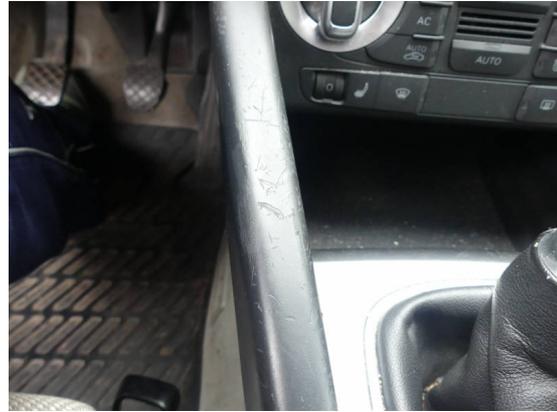
Bild 20: Innenraum / Mittelkonsole Kratzer

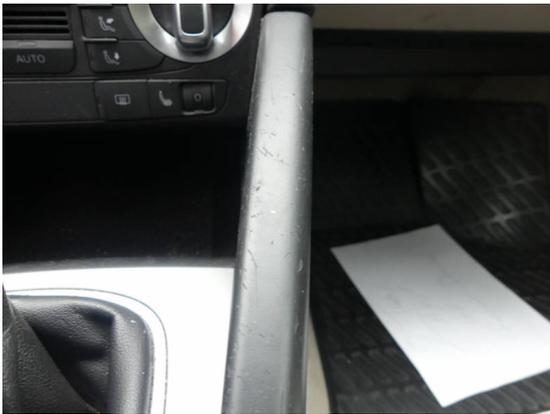
Bild 21: Innenraum / Mittelkonsole Kratzer

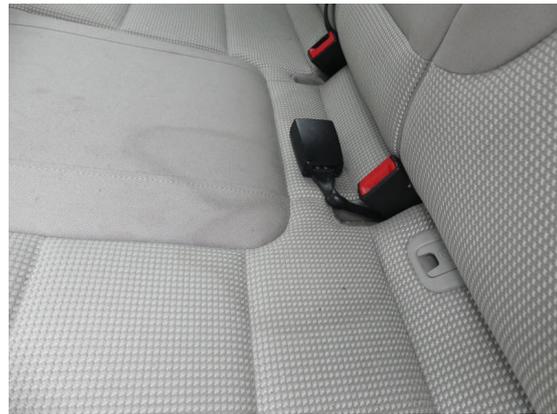
Bild 22: Innenraum / Sitze verschmutzt/fleckig

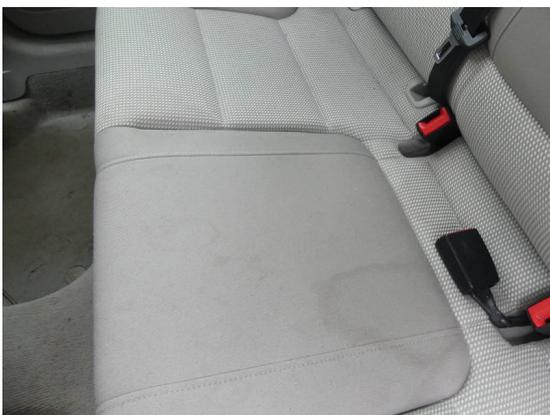
Bild 23: Innenraum / Sitze verschmutzt/fleckig

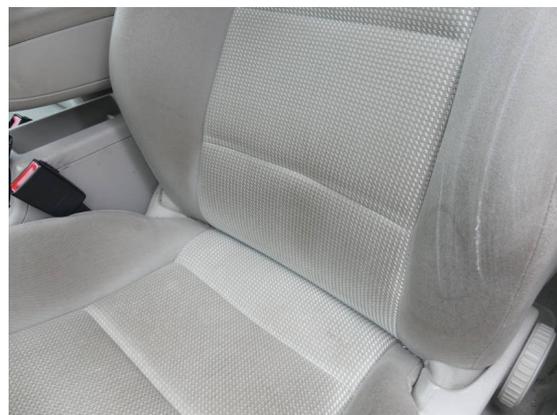
Bild 24: Innenraum / Sitze verschmutzt/fleckig

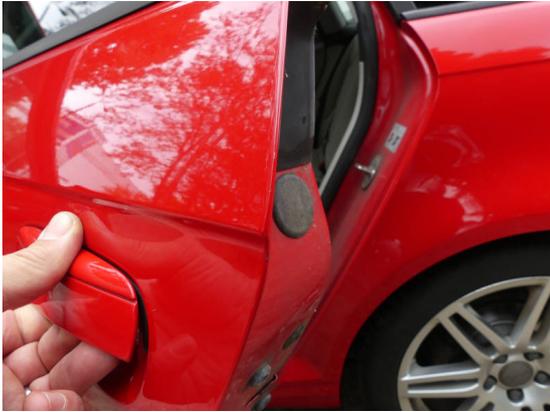
Bild 25: Karosserie / Türkante hinten links Steinschlag

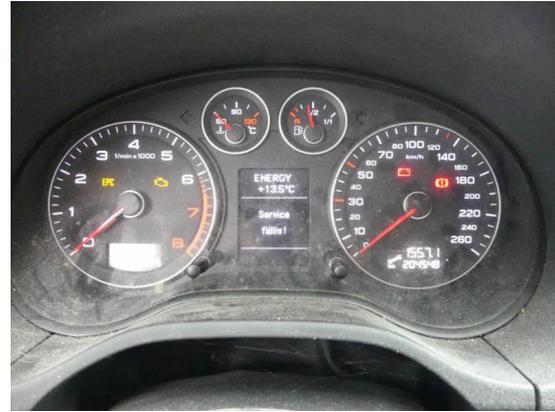
Bild 26: Wartung-Pflege / Service fällig

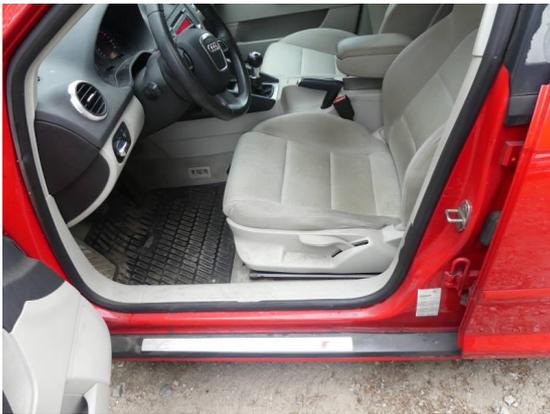
Bild 27: Karosserie / Türdichtung vorne links gerissen

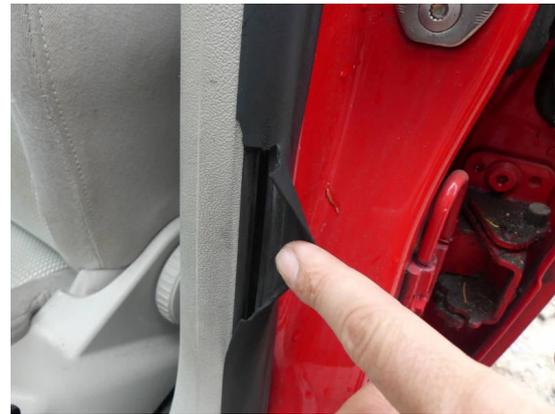
Bild 28: Karosserie / Türdichtung vorne links gerissen

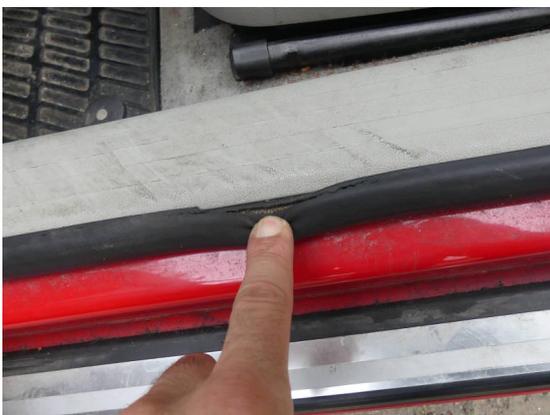
Bild 29: Karosserie / Türdichtung vorne links gerissen

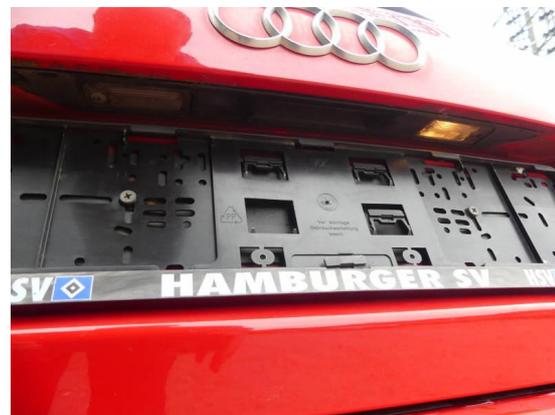
Bild 30: Technik / Kennzeichenlicht ohne Funktion

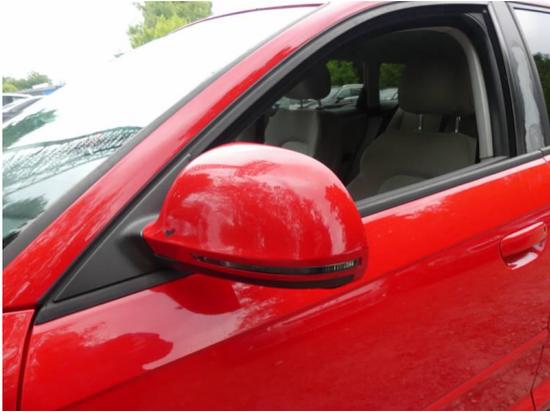
Bild 31: Karosserie / Spiegelkappe Lackablösung

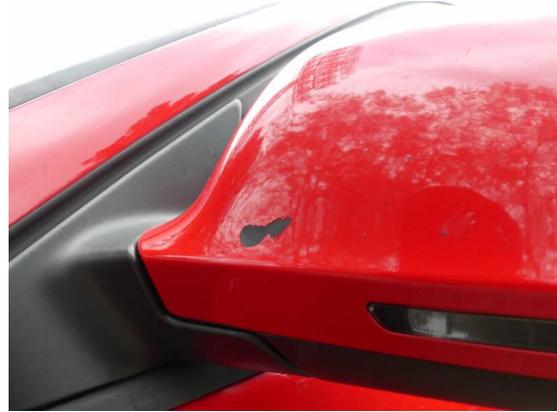
Bild 32: Karosserie / Spiegelkappe Lackablösung

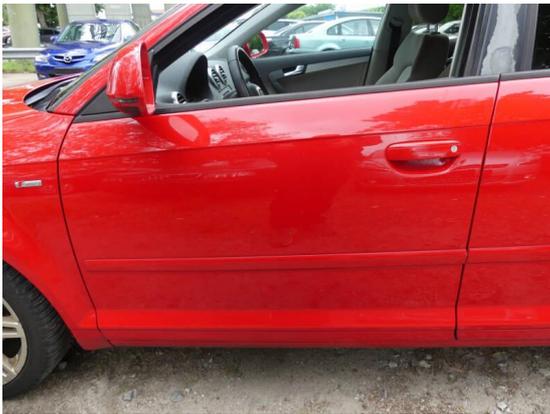
Bild 33: Karosserie / Tür vorne links Kratzer

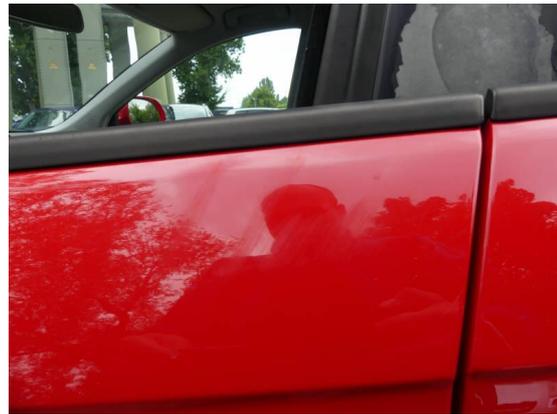
Bild 34: Karosserie / Tür vorne links Kratzer

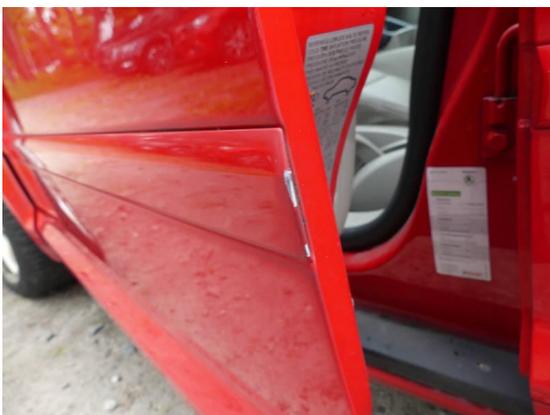
Bild 35: Karosserie / Tür vorne links Kratzer

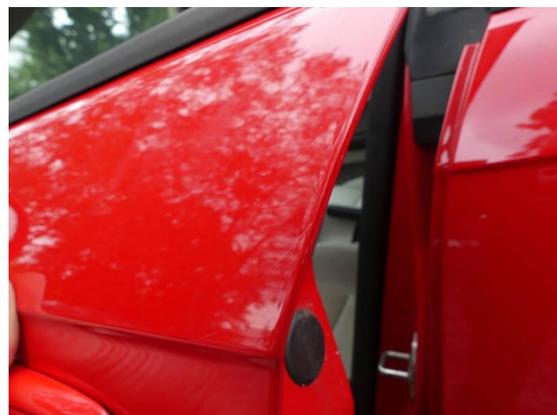
Bild 36: Karosserie / Tür vorne links Kratzer

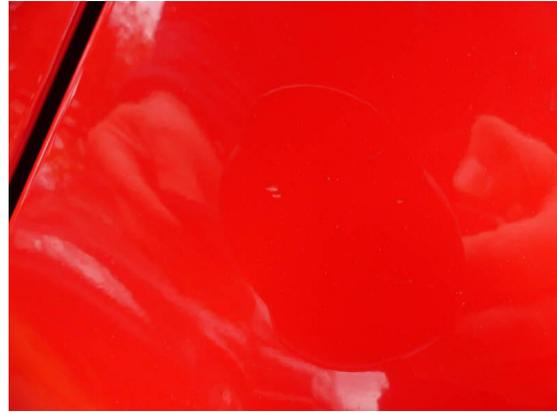
Bild 38: Karosserie / Kotflügel hinten links Steinschlag

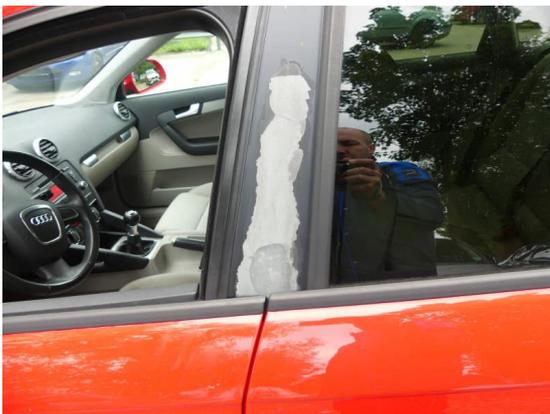
Bild 39: Karosserie / Zierblende B-Säule  
Lackablösung

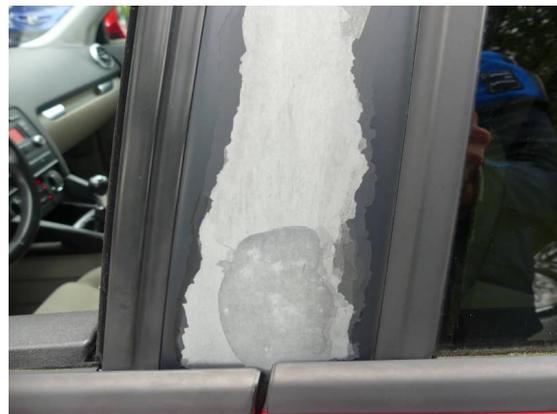
Bild 40: Karosserie / Zierblende B-Säule  
Lackablösung

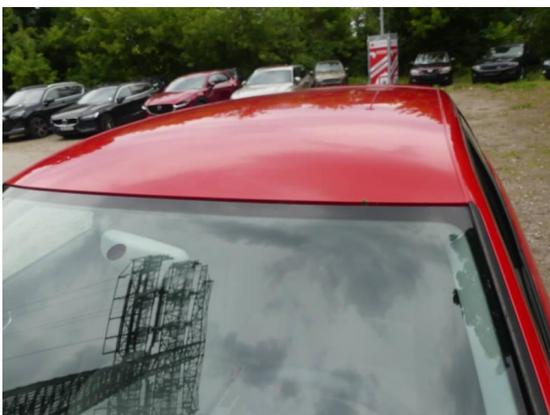
Bild 41: Karosserie / Dachkante zur Frontscheibe  
Steinschlag mit Korrosion

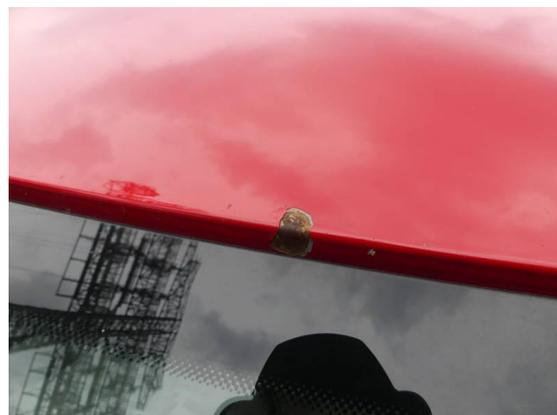
Bild 42: Karosserie / Dachkante zur Frontscheibe  
Steinschlag mit Korrosion

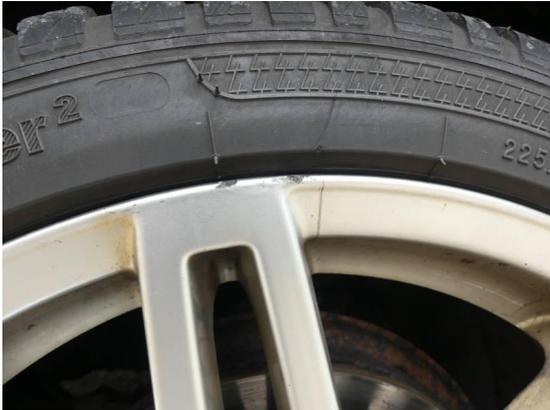
Bild 43: Reifen - Felge / Alufelgen Kratzer

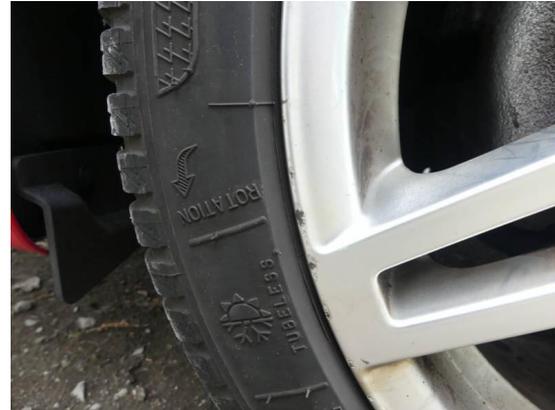
Bild 44: Reifen - Felge / Alufelgen Kratzer

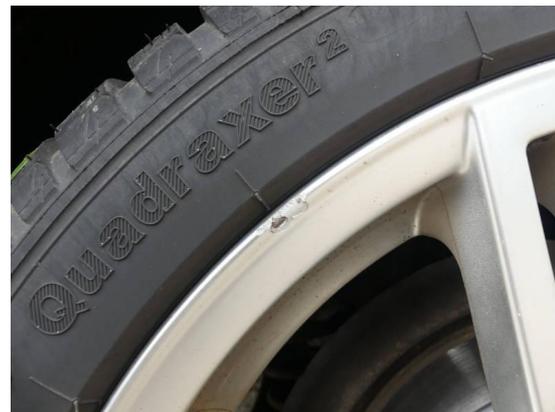
Bild 46: Reifen - Felge / Alufelgen Kratzer
