12.6.2025

**TÜVNORD****Zustandsbericht****TÜV NORD Autoservice GmbH - Wurster Straße 92 - 27580 Bremerhaven**

Datenquelle: **VIN-Abfrage**  
 Hersteller: **Skoda**  
 Typ: **Yeti**  
 Fahrgestellnummer: **TMBJF75L5E6011644**  
 Erstzulassung: **31.01.2014**  
 Getriebe / Gänge: **Schaltgetriebe, 6 Gänge**  
 Schadstoffklasse: **EU5**  
 Vorverwendung: **Privat**

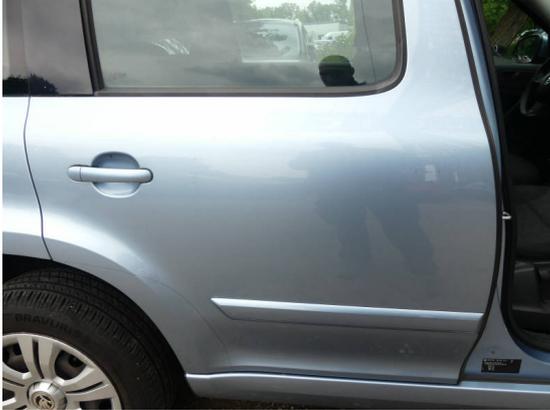
Nr.	Teil	Bild Nr.	Schaden	Kommentar
1	Tür hinten rechts	1, 2, 3	Kratzer	
2	Einstieg hinten rechts	4, 5, 6	Kratzer	
3	Heckklappe	7, 8, 9	Kratzer	
4	Antenne	10	Marderbiss	
5	Stoßfänger hinten	11, 12, 13, 14	Kratzer	
6	Motor	15, 16	Ölfeucht	
7	Tür vorne links	17, 18, 19, 20	Korrosion + Leiste lose	
8	Tür hinten links	21, 22, 23	Kratzer + Delle	
9	Einstieg hinten links	24, 25	Kratzer	
10	Stoßfänger vorne	26, 27, 28, 29	Kratzer

Bild 1: Karosserie / Tür hinten rechts Kratzer

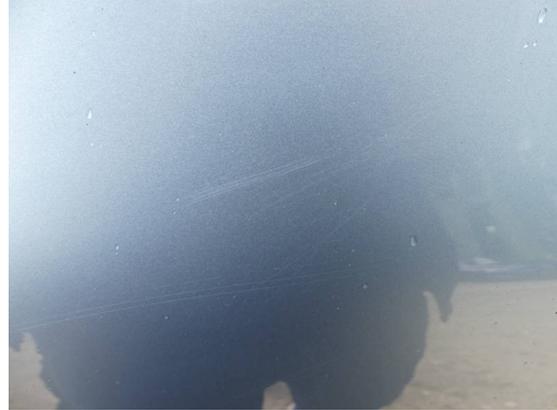
Bild 2: Karosserie / Tür hinten rechts Kratzer

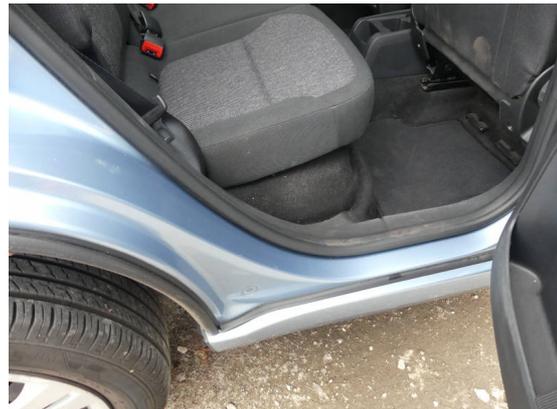
Bild 4: Karosserie / Einstieg hinten rechts Kratzer

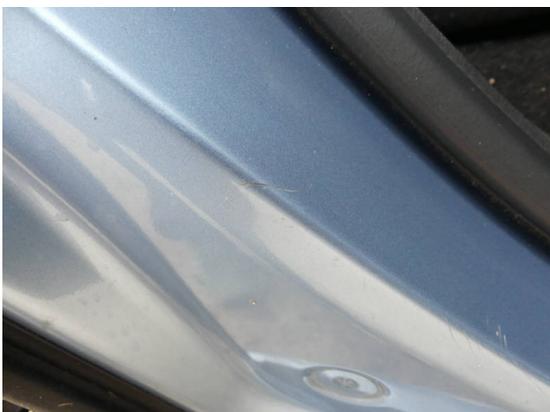
Bild 5: Karosserie / Einstieg hinten rechts Kratzer

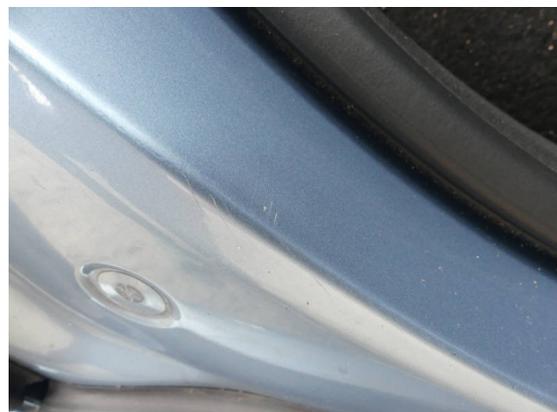
Bild 6: Karosserie / Einstieg hinten rechts Kratzer

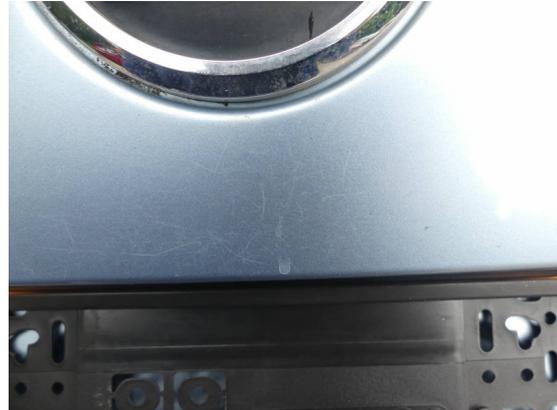
Bild 8: Karosserie / Heckklappe Kratzer

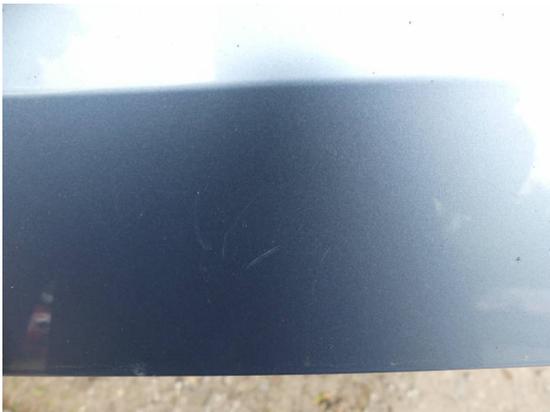
Bild 9: Karosserie / Heckklappe Kratzer

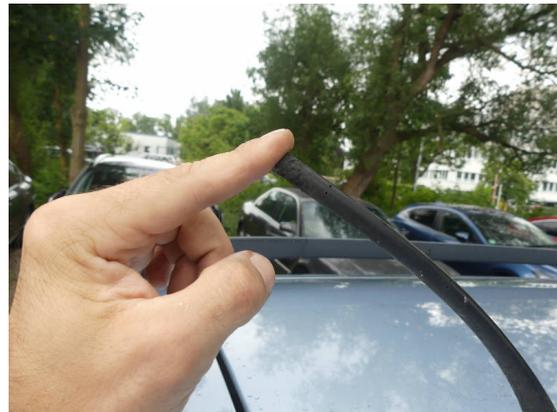
Bild 10: Technik / Antenne Marderbiss

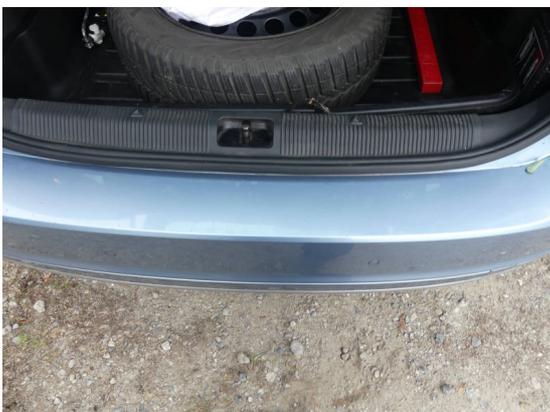
Bild 11: Karosserie / Stoßfänger hinten Kratzer

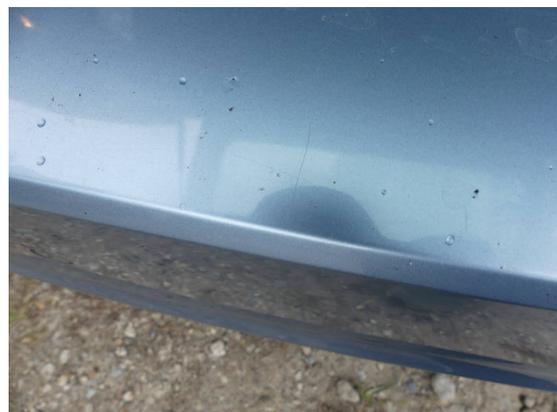
Bild 12: Karosserie / Stoßfänger hinten Kratzer

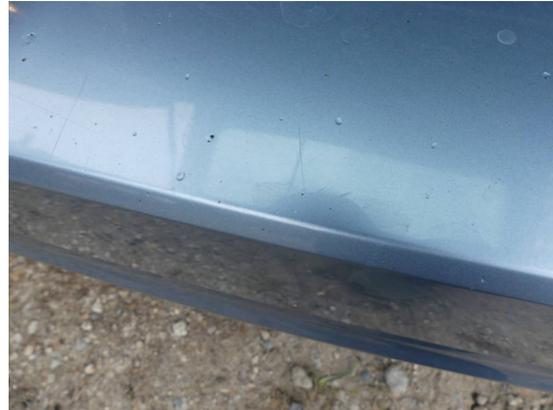
Bild 14: Karosserie / Stoßfänger hinten Kratzer

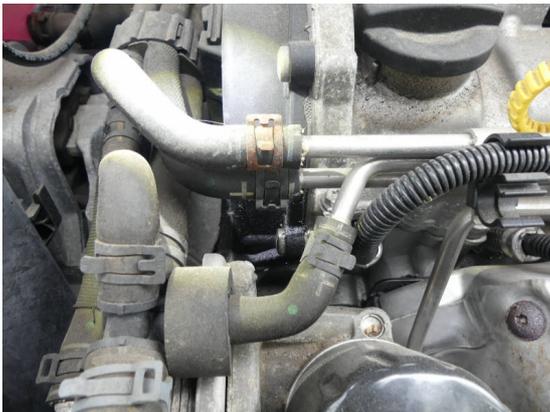
Bild 15: Technik / Motor Ölfeucht

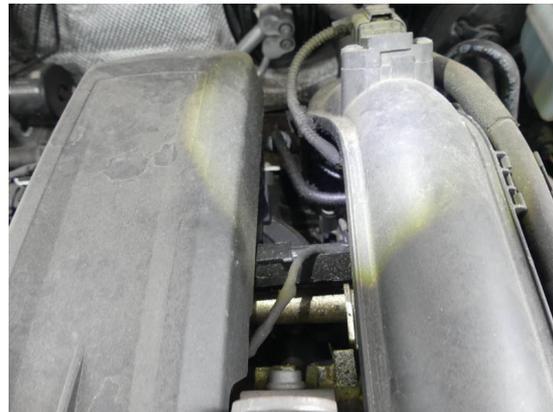
Bild 16: Technik / Motor Ölfeucht

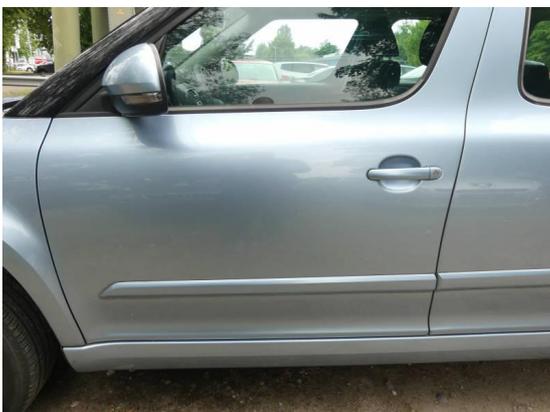
Bild 17: Karosserie / Tür vorne links Korrosion +  
Leiste lose

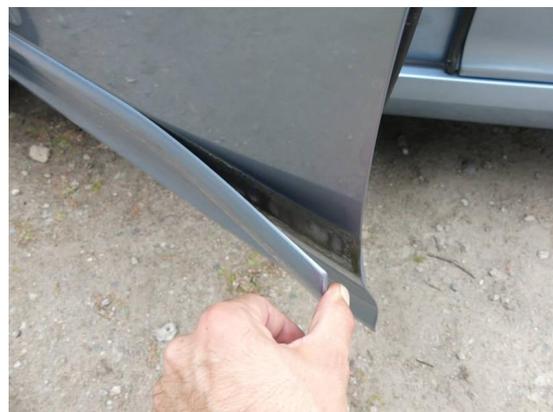
Bild 18: Karosserie / Tür vorne links Korrosion +  
Leiste lose

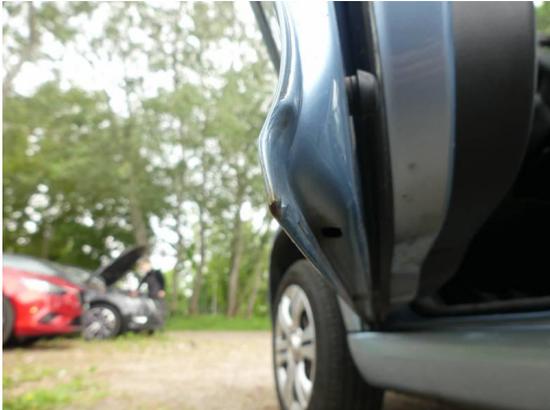
Bild 19: Karosserie / Tür vorne links Korrosion + Leiste lose

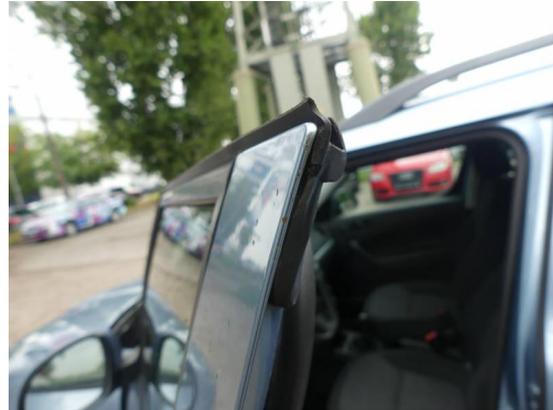
Bild 20: Karosserie / Tür vorne links Korrosion + Leiste lose

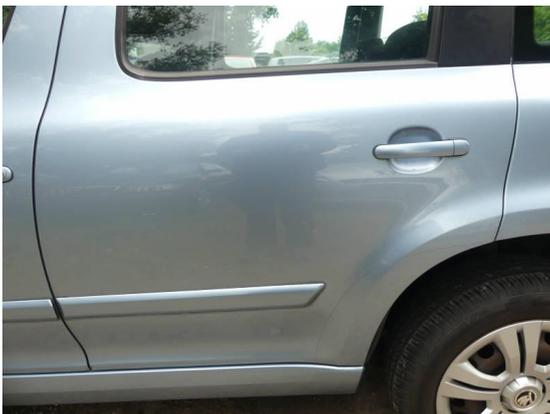
Bild 21: Karosserie / Tür hinten links Kratzer + Delle

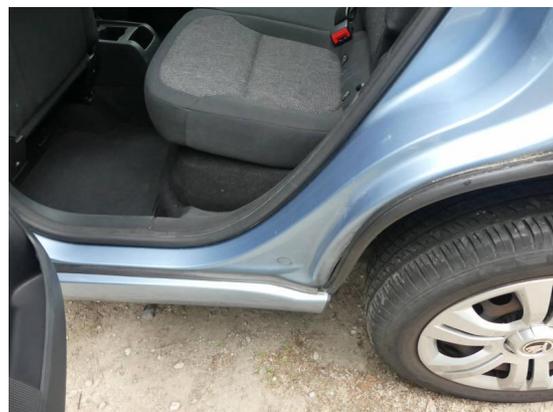
Bild 24: Karosserie / Einstieg hinten links Kratzer

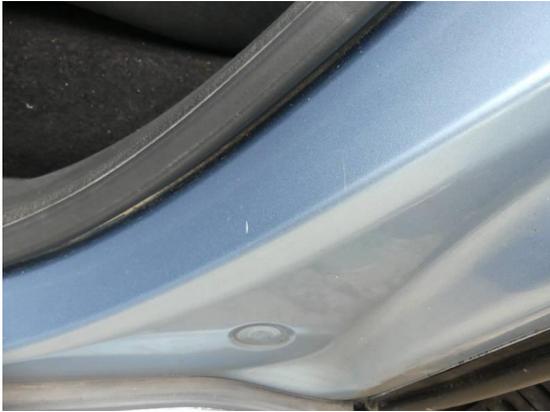
Bild 25: Karosserie / Einstieg hinten links Kratzer

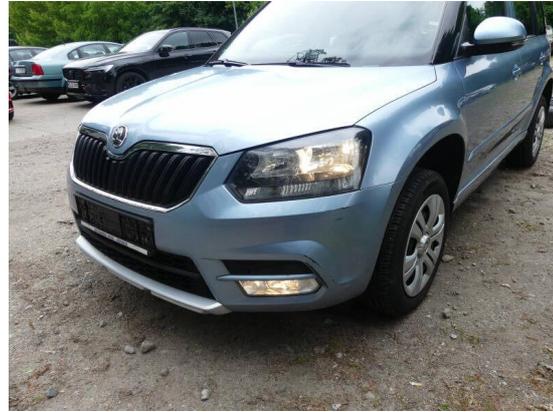
Bild 26: Karosserie / Stoßfänger vorne Kratzer

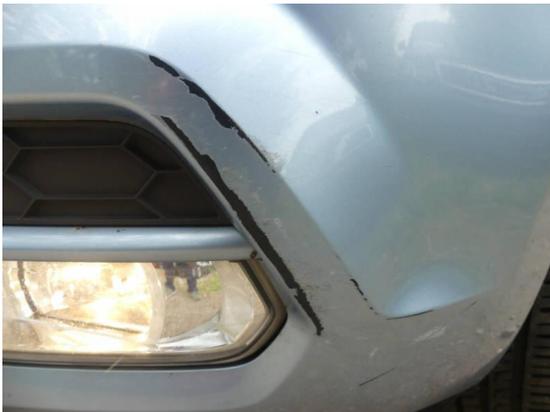
Bild 27: Karosserie / Stoßfänger vorne Kratzer

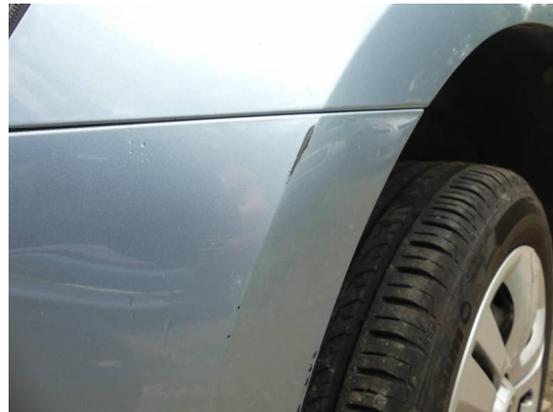
Bild 28: Karosserie / Stoßfänger vorne Kratzer

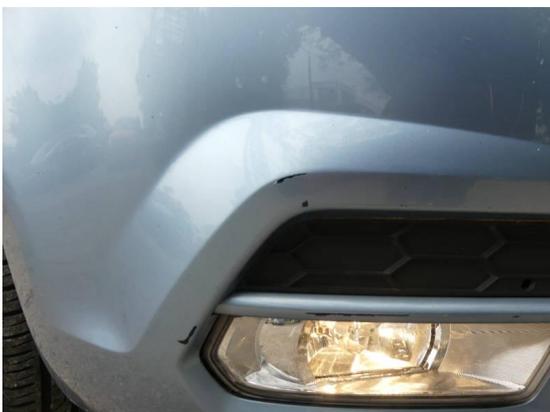
Bild 29: Karosserie / Stoßfänger vorne Kratzer

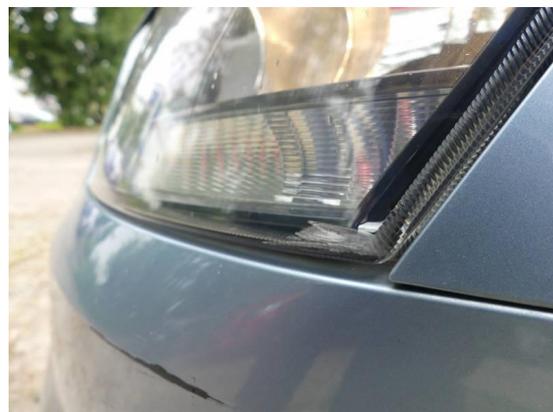
Nr.	Teil	Bild Nr.	Schaden	Kommentar
11	Scheinwerfer links	30	Kratzer	
12	Motorhaube	31, 32, 33, 34	Kratzer + Steinschlag	
13	Kotflügel vorne rechts	35, 36	Steinschlag	
14	Tür vorne rechts	37, 38	Kratzer	
15	Einstieg vorn rechts	39, 40, 41	Kratzer	
16	Radkappen	42, 43, 44	Kratzer + gebrochen

Bild 30: Technik / Scheinwerfer links Kratzer

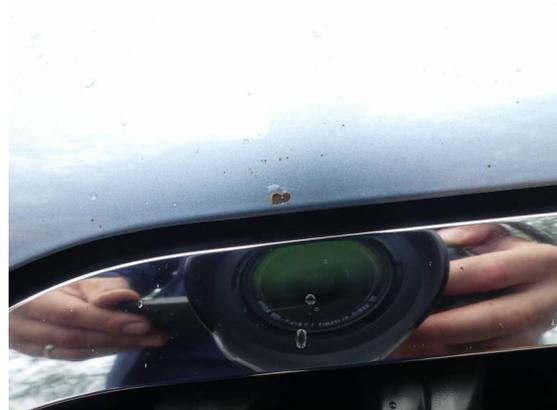
Bild 32: Karosserie / Motorhaube Kratzer + Steinschlag

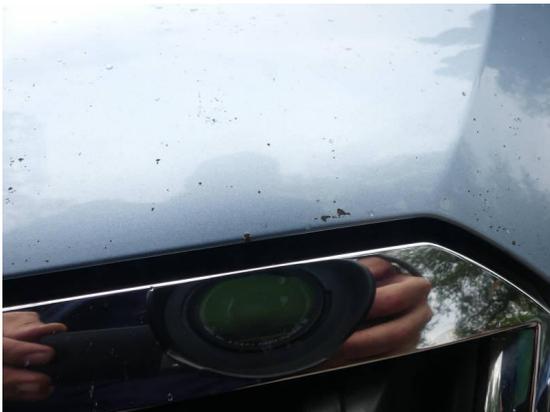
Bild 33: Karosserie / Motorhaube Kratzer + Steinschlag

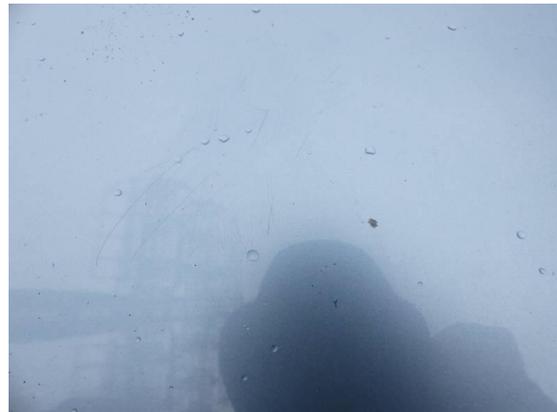
Bild 34: Karosserie / Motorhaube Kratzer + Steinschlag

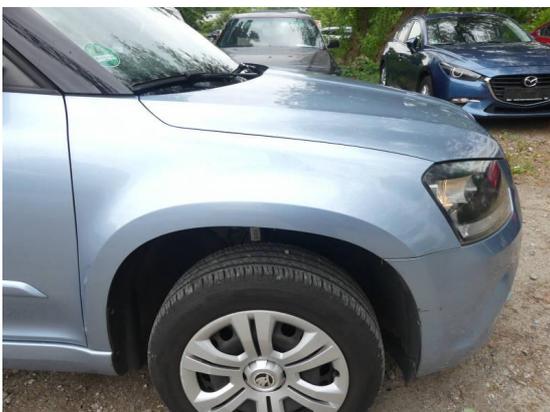
Bild 35: Karosserie / Kotflügel vorne rechts Steinschlag

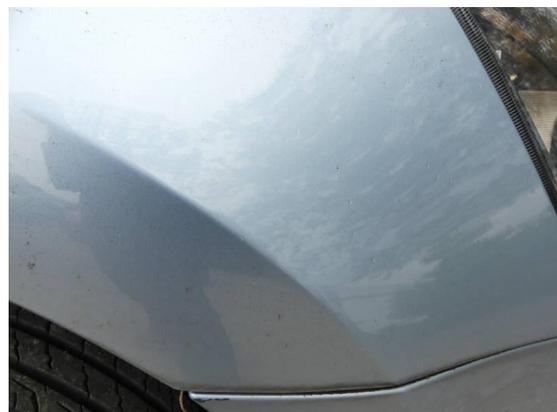
Bild 36: Karosserie / Kotflügel vorne rechts Steinschlag

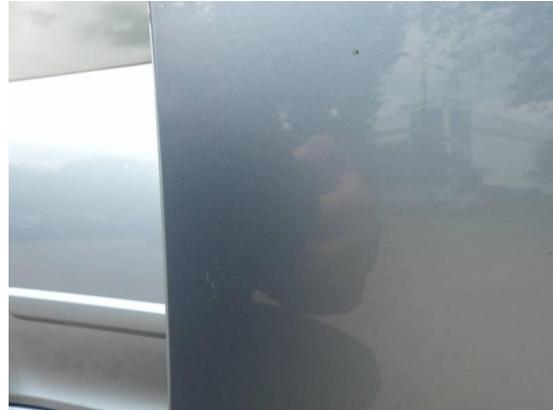
Bild 38: Karosserie / Tür vorne rechts Kratzer

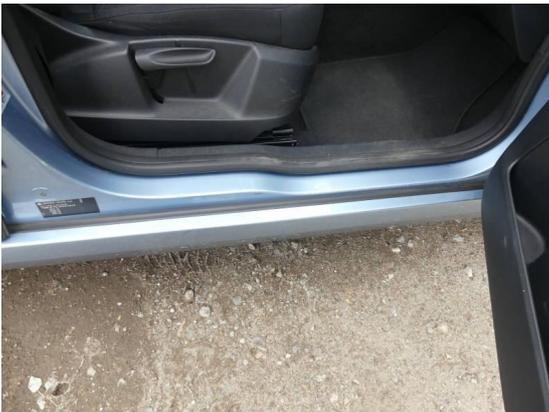
Bild 39: Karosserie / Einstieg vorn rechts Kratzer

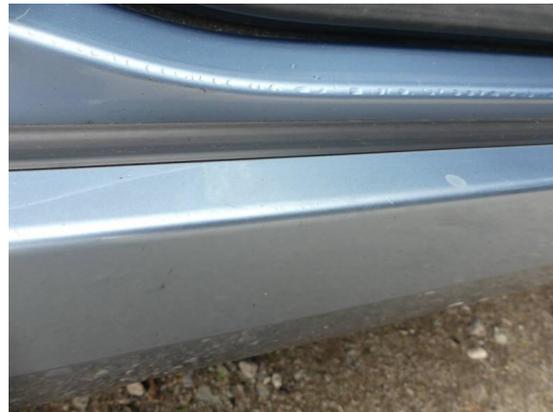
Bild 40: Karosserie / Einstieg vorn rechts Kratzer

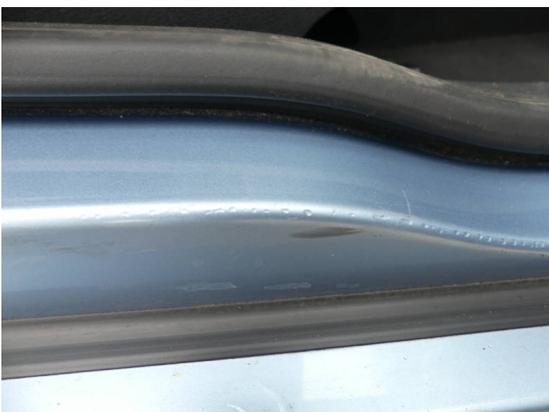
Bild 41: Karosserie / Einstieg vorn rechts Kratzer

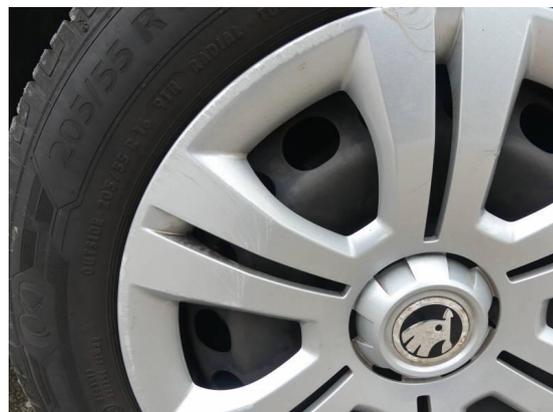
Bild 42: Reifen - Felge / Radkappen Kratzer + gebrochen

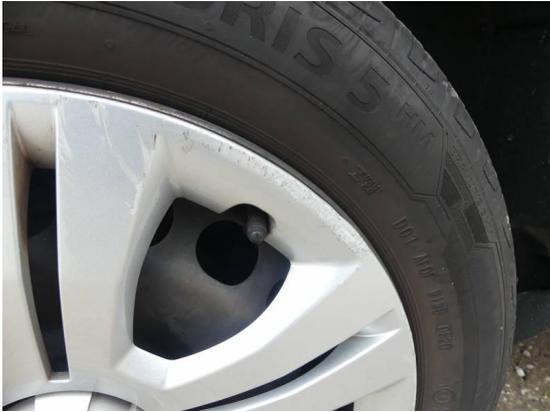
Bild 43: Reifen - Felge / Radkappen Kratzer + gebrochen

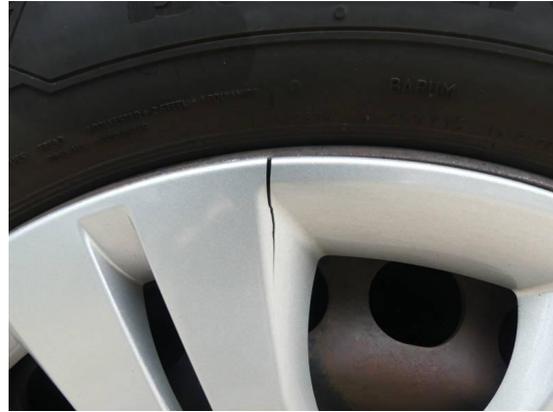
Bild 44: Reifen - Felge / Radkappen Kratzer + gebrochen
