11.6.2025

TÜVNORD**Zustandsbericht****TÜV NORD Autoservice GmbH - Wurster Straße 92 - 27580 Bremerhaven**

Datenquelle: **VIN-Abfrage**
 Hersteller: **Skoda**
 Typ: **Fabia**
 Fahrgestellnummer: **TMBEH65J2B3190808**
 Erstzulassung: **02.05.2011**
 Getriebe / Gänge: **Schaltgetriebe, 5 Gänge**
 Schadstoffklasse: **EU5**
 Vorverwendung: **Privat**

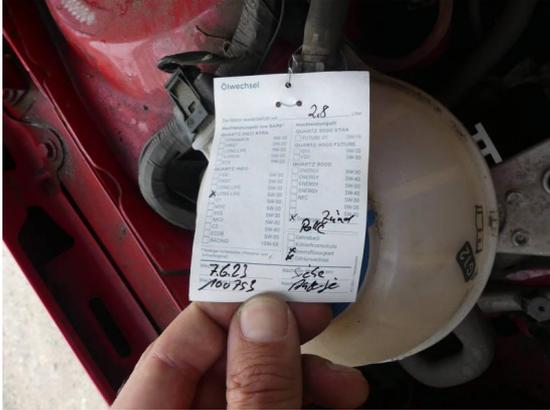
Bild 1: Wartung-Pflege / Service fällig (2Jahre)

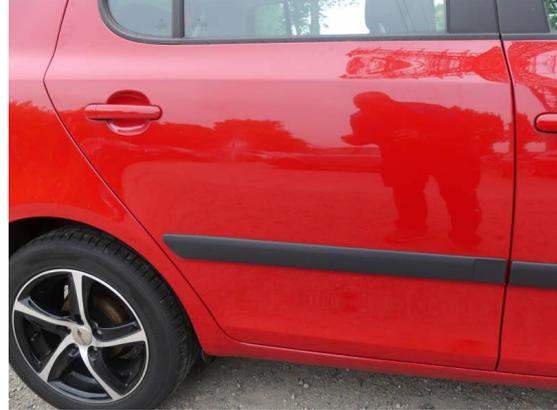
Bild 2: Karosserie / Tür hinten rechts Kratzer und Dellen

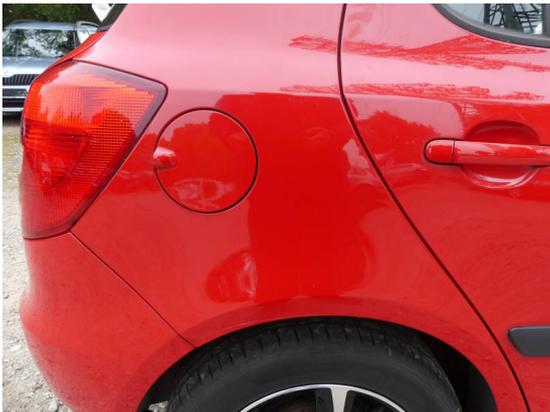
Bild 3: Karosserie / Fondseite rechts Kratzer

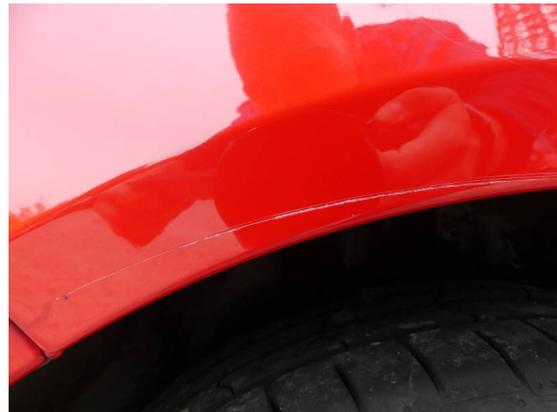
Bild 4: Karosserie / Fondseite rechts Kratzer

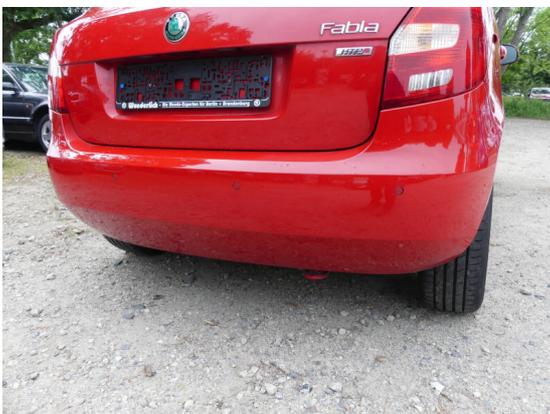
Bild 5: Karosserie / Stoßfänger hinten Kratzer

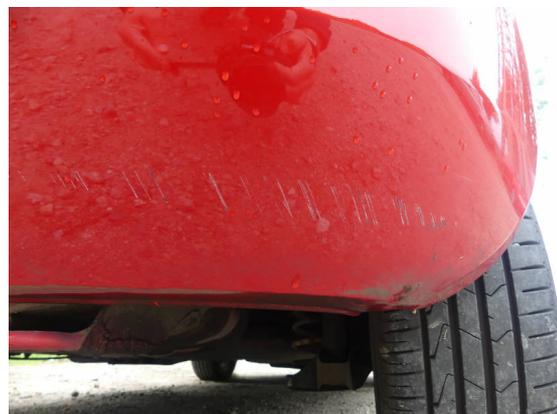
Bild 6: Karosserie / Stoßfänger hinten Kratzer

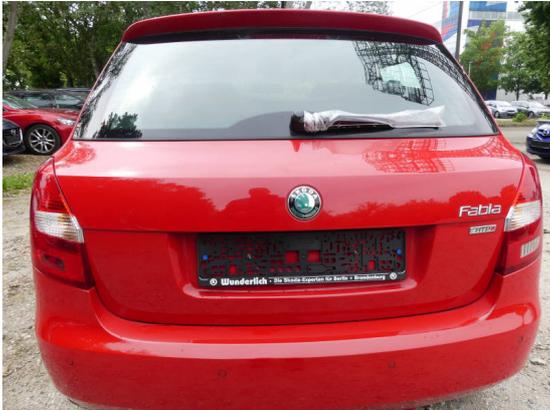
Bild 7: Karosserie / Heckklappe Kratzer und Delle

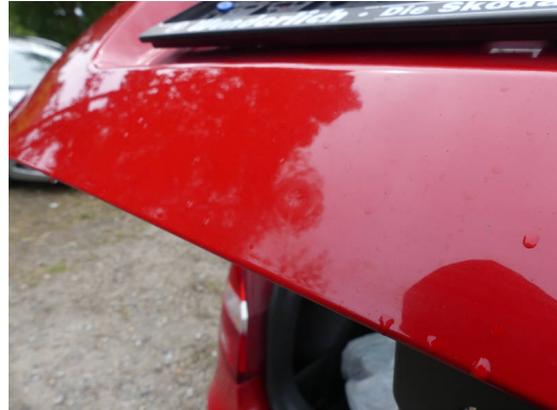
Bild 8: Karosserie / Heckklappe Kratzer und Delle

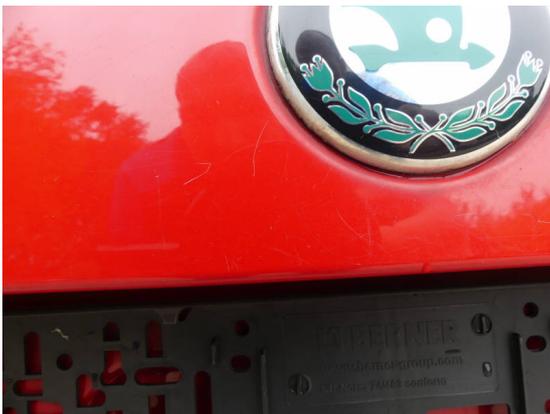
Bild 9: Karosserie / Heckklappe Kratzer und Delle

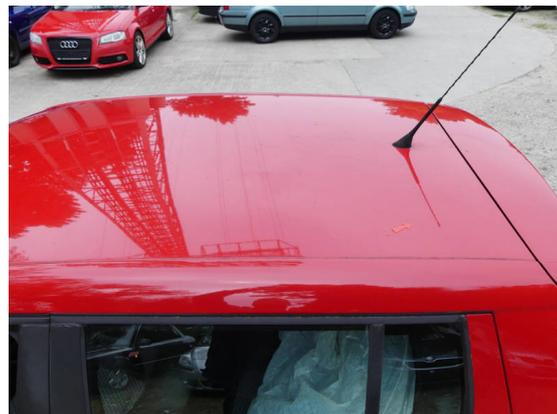
Bild 10: Karosserie / Dach Delle

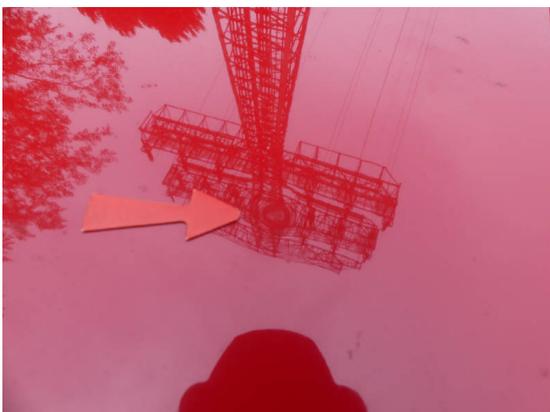
Bild 11: Karosserie / Dach Delle

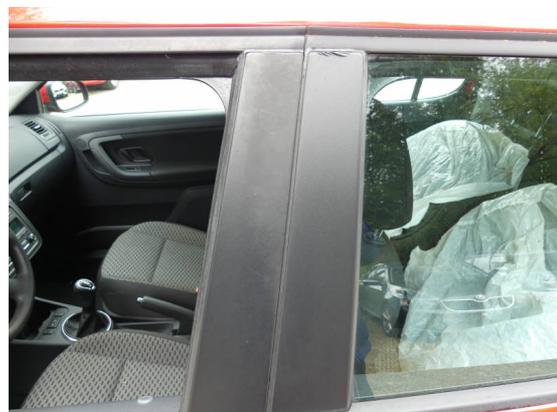
Bild 12: Karosserie / Fensterleiste hinten links verformt

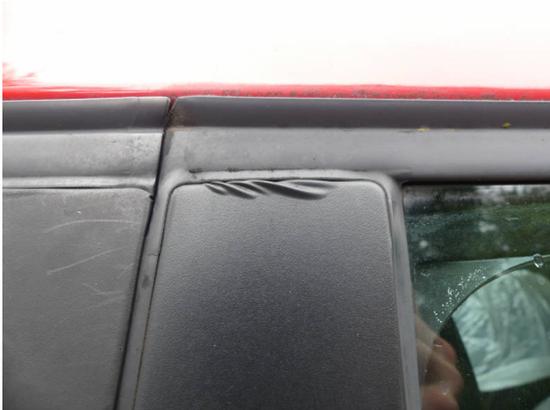
Bild 13: Karosserie / Fensterleiste hinten links verformt

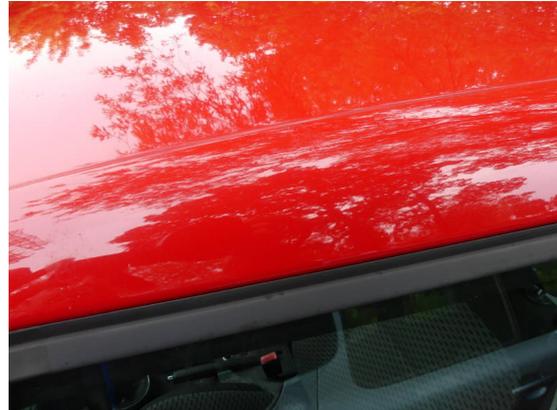
Bild 14: Karosserie / Dachholm links Lackschaden

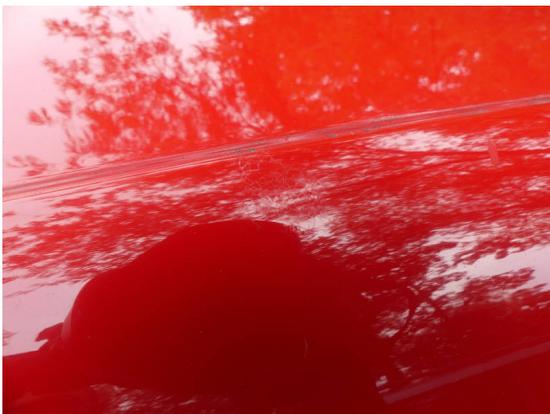
Bild 15: Karosserie / Dachholm links Lackschaden

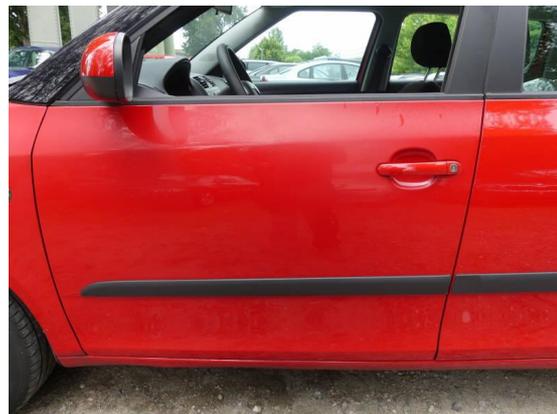
Nr.	Bauteil / Baugruppe
1	Tür vorne links 817µm

Bild 16: Karosserie / Tür vorne links Lackablösung und Stumpf/matt

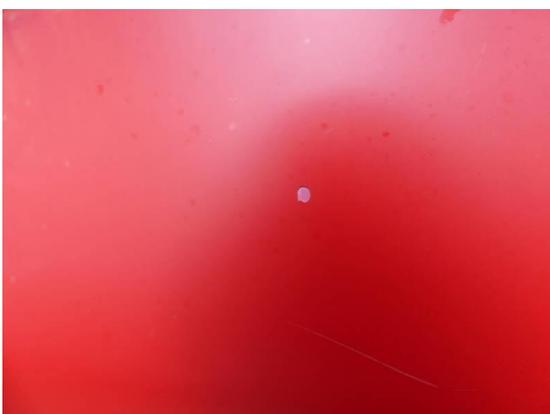
Bild 17: Karosserie / Tür vorne links Lackablösung und Stumpf/matt

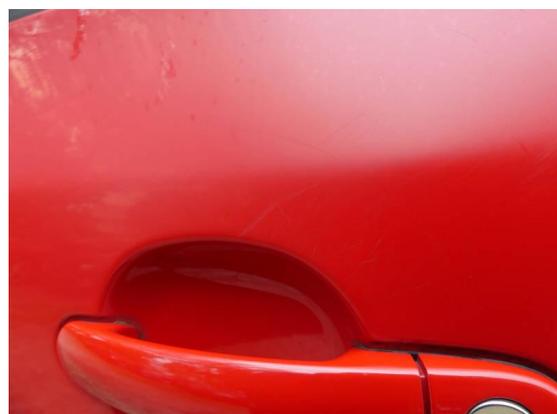
Bild 18: Karosserie / Tür vorne links Lackablösung und Stumpf/matt

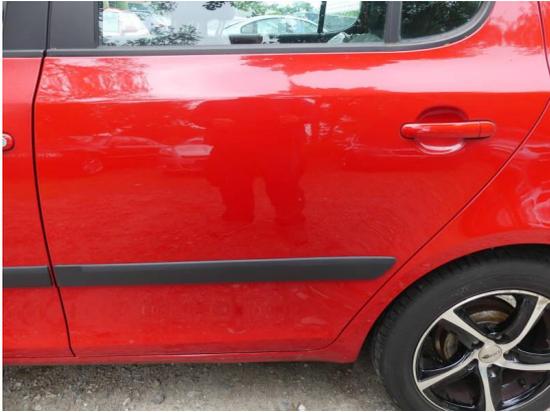
Bild 19: Karosserie / Tür hinten links Delle

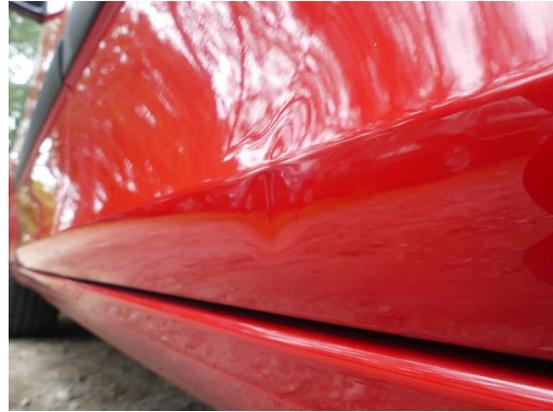
Bild 20: Karosserie / Tür hinten links Delle

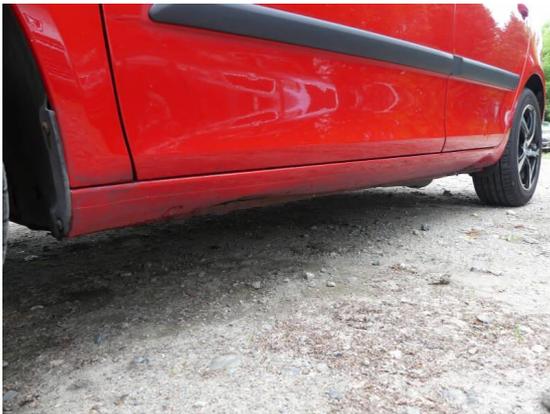
Bild 21: Karosserie / Schweller links und rechts verformt/gerissen

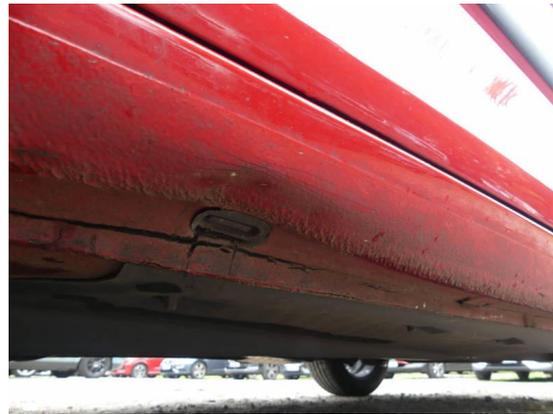
Bild 22: Karosserie / Schweller links und rechts verformt/gerissen

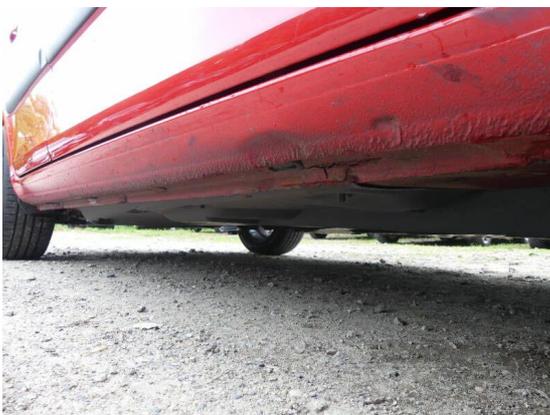
Bild 23: Karosserie / Schweller links und rechts verformt/gerissen

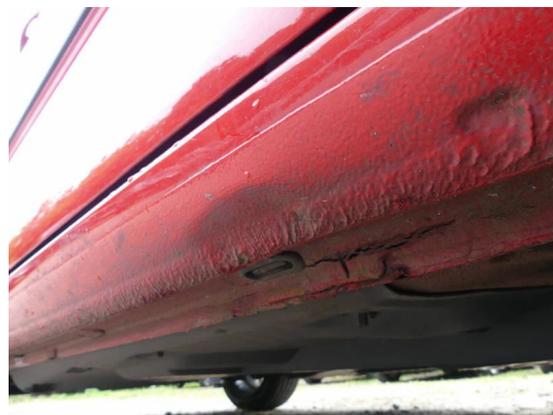
Bild 24: Karosserie / Schweller links und rechts verformt/gerissen

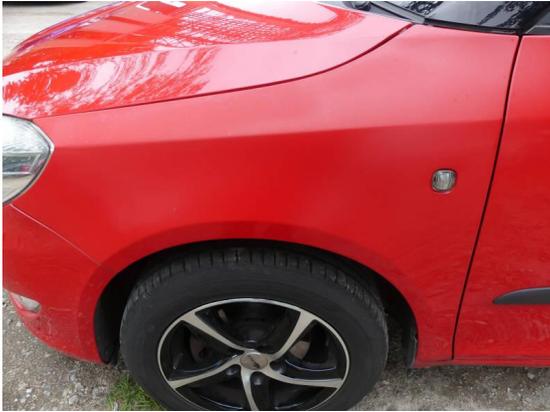
Bild 25: Karosserie / Kotflügel vorne links Kratzer und Lack stumpf

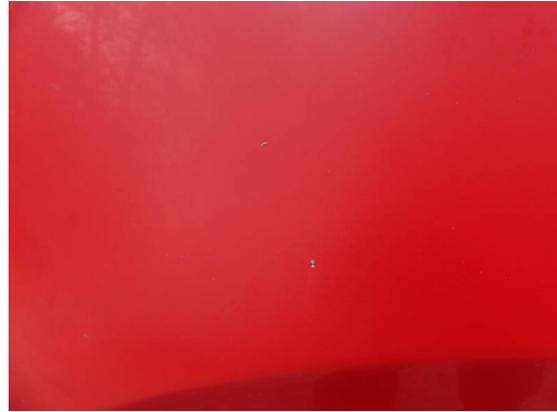
Bild 26: Karosserie / Kotflügel vorne links Kratzer und Lack stumpf

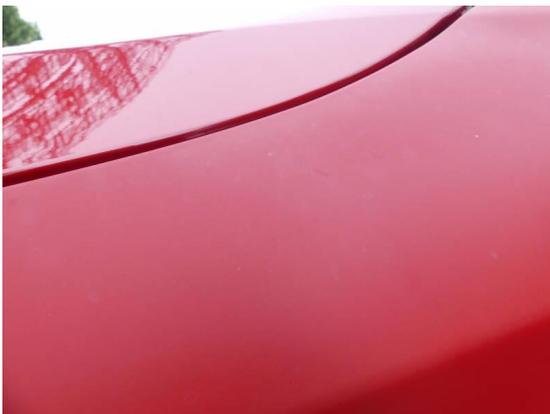
Bild 27: Karosserie / Kotflügel vorne links Kratzer und Lack stumpf

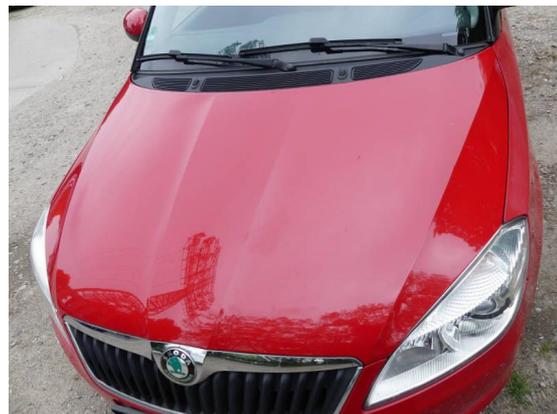
Bild 28: Karosserie / Motorhaube Dellen + Steinschläge

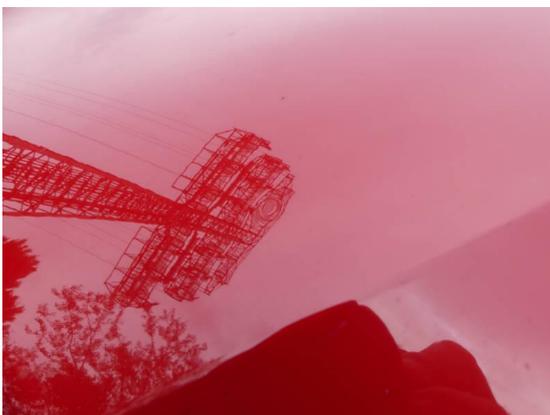
Bild 29: Karosserie / Motorhaube Dellen + Steinschläge

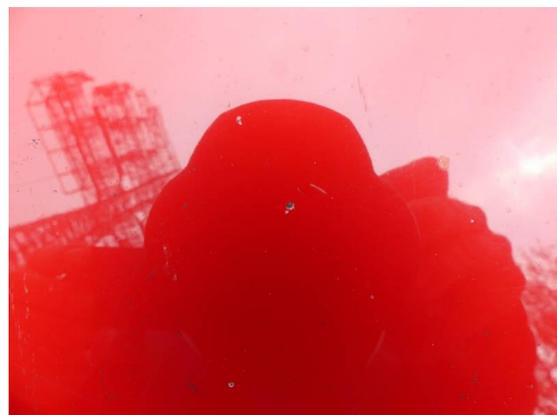
Bild 30: Karosserie / Motorhaube Dellen + Steinschläge

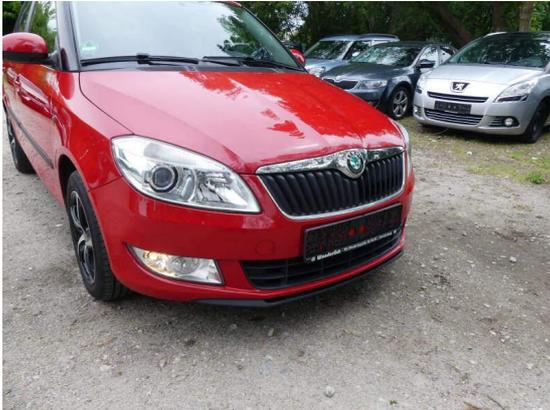
Bild 31: Karosserie / Stoßfänger vorne Steinschlag

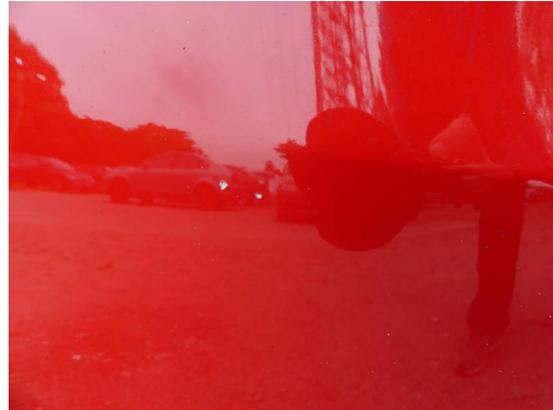
Bild 32: Karosserie / Stoßfänger vorne Steinschlag

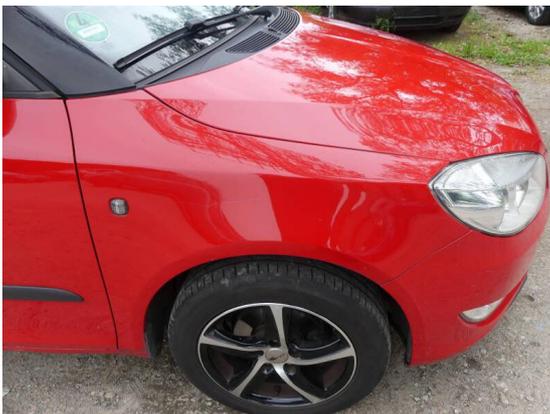
Bild 33: Karosserie / Kotflügel vorne rechts Kratzer

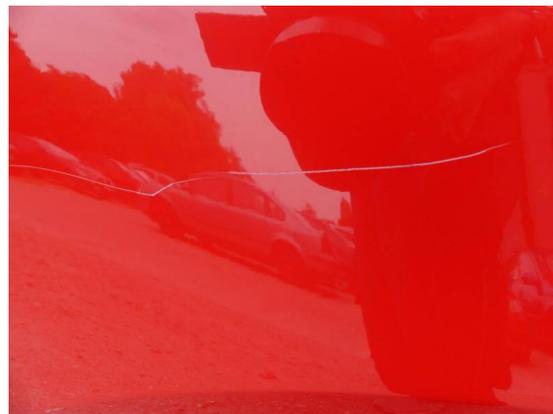
Bild 34: Karosserie / Kotflügel vorne rechts Kratzer

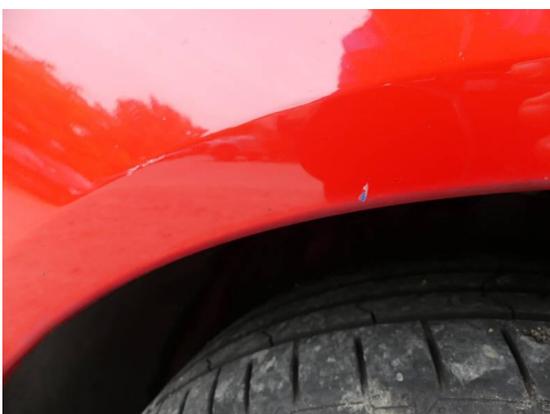
Bild 35: Karosserie / Kotflügel vorne rechts Kratzer

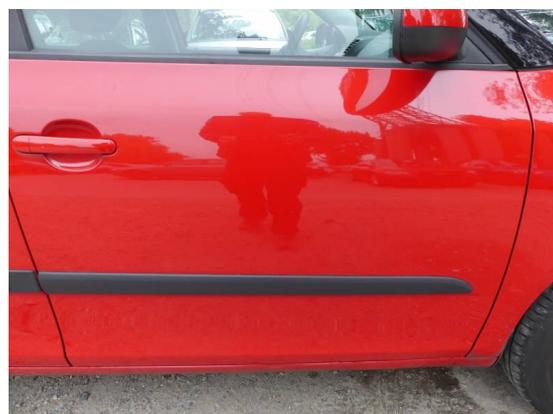
Bild 36: Karosserie / Tür vorne rechts Steinschlag

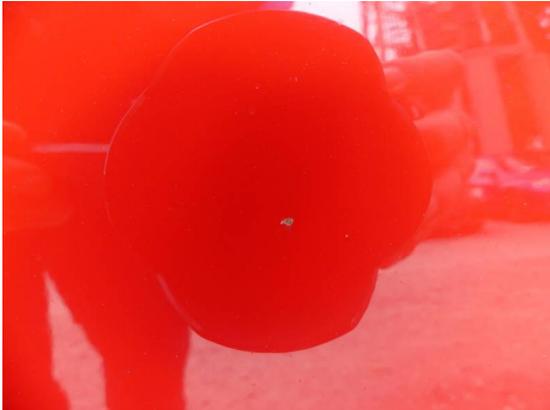
Bild 37: Karosserie / Tür vorne rechts Steinschlag

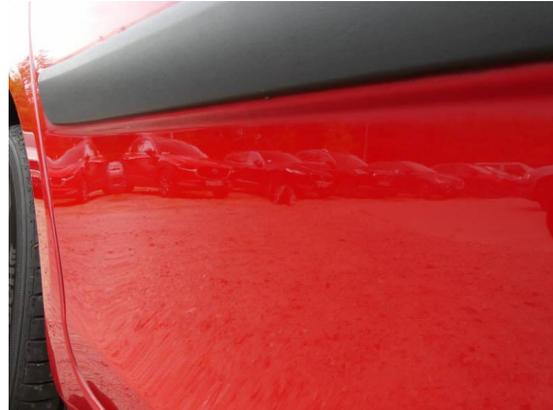
Bild 38: Karosserie / Tür vorne rechts Steinschlag

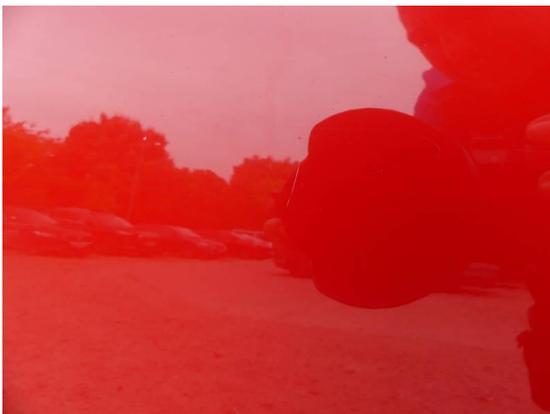
Bild 39: Karosserie / Tür vorne rechts Steinschlag

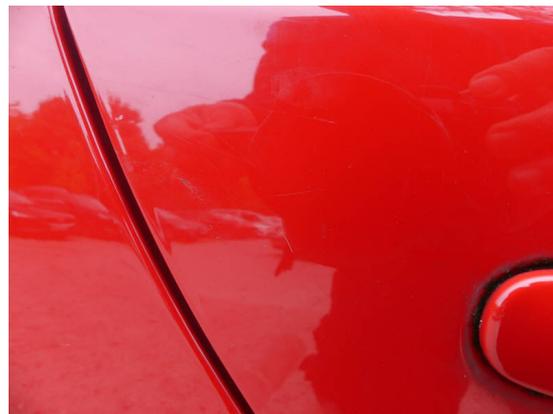
Bild 40: Karosserie / Tür vorne rechts Steinschlag

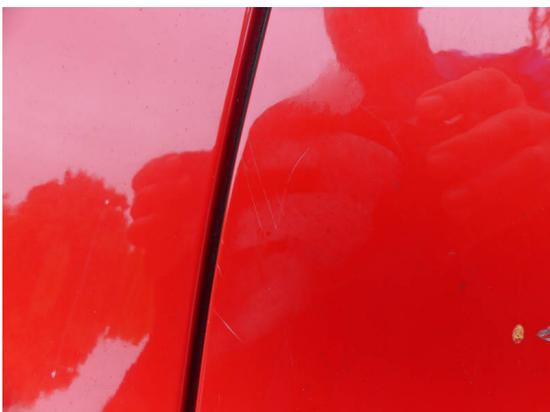
Bild 41: Karosserie / Tür vorne rechts Steinschlag

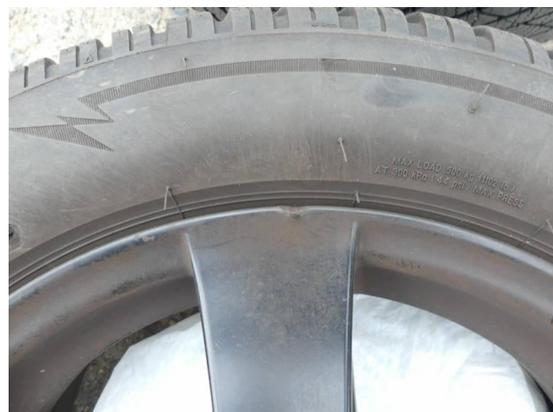
Bild 42: Reifen - Felge / Felge Winterreifen beschädigt
