## Raport z oględzin pojazdu

| Numer raportu | 215292/6/25-11401 | Data raportu | 11-06-2025 |

| Marka, model | PEUGEOT 508 14-18 |
| Numer rejestracyjny | GD487NF |

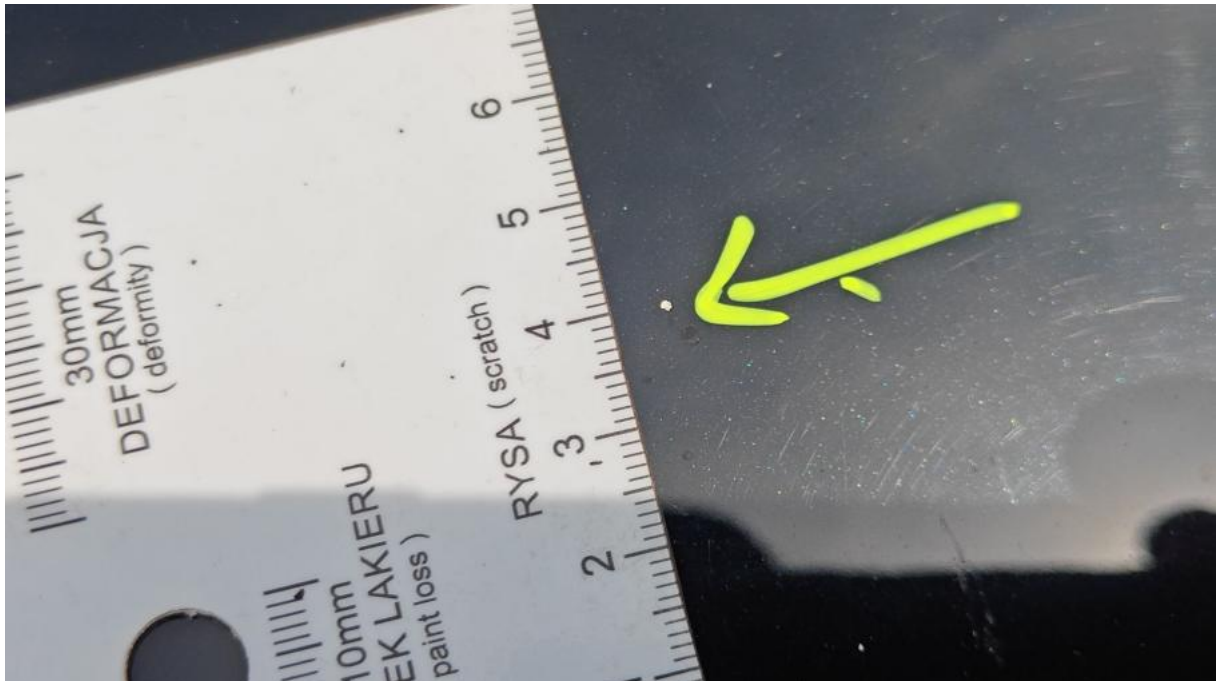
**Fot. 43**

| Poz. | Nazwa pozycji | Opis uszkodzeń | Kwalifik. | Naprawa [rbg] |
|---|---|---|---|---|
| 10 | Pokrywa przednia | rysa/odprysk | | |

Pokrywa komory silnika - Rysa/odprysk 1

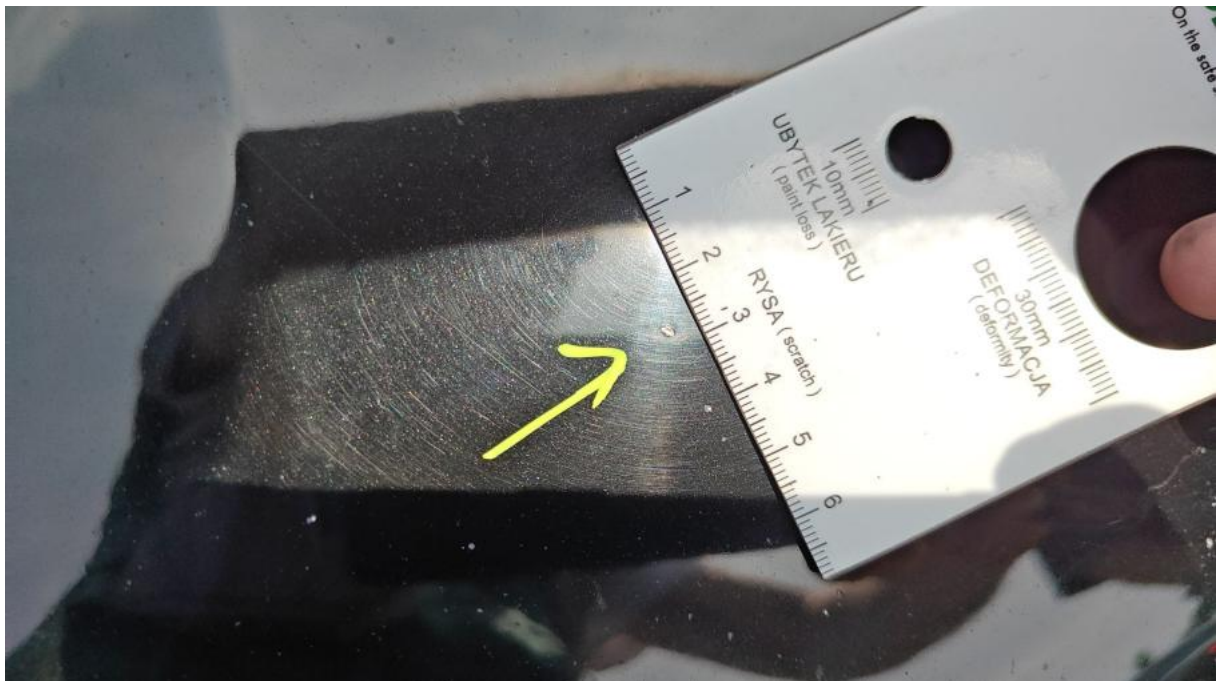
**Fot. 44**

Pokrywa komory silnika - Rysa/odprysk 2

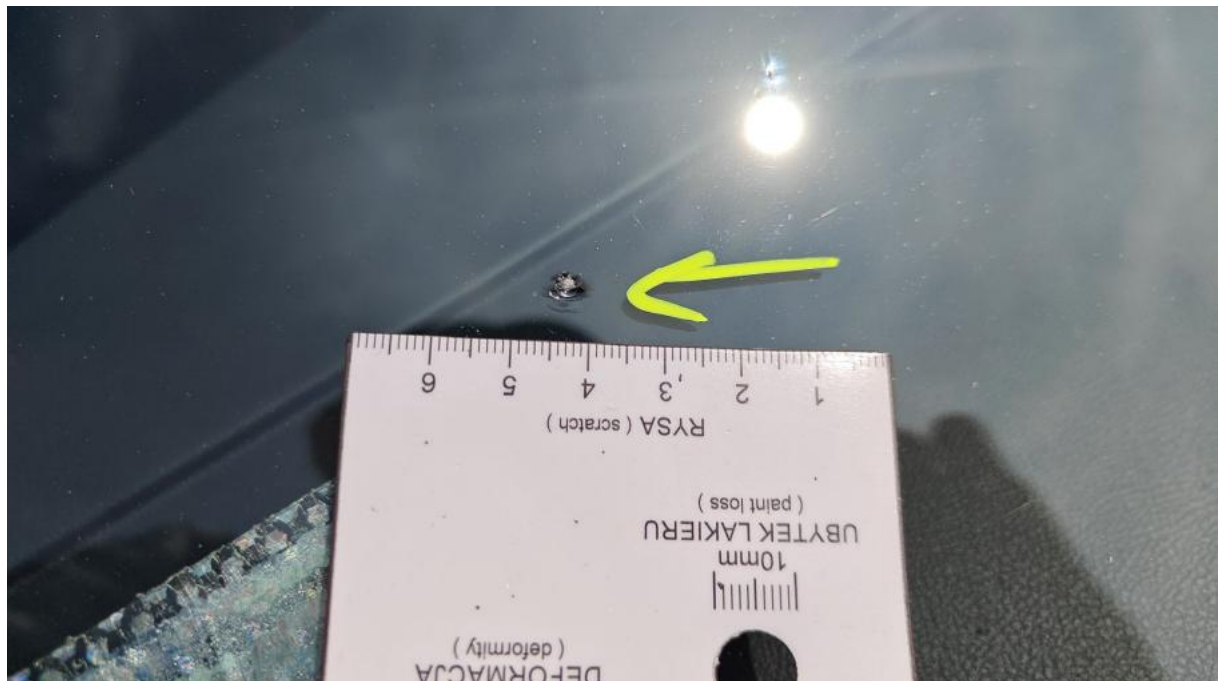
**Fot. 46**

| Poz. | Nazwa pozycji | Opis uszkodzeń | Kwalifik. | Naprawa [rbg] |
|---|---|---|---|---|
| 1 | Szyba przednia barw.z czujnikiem deszczu | pęknięcie | WY | 2.7 |

Szyba czołowa - Rysa/odprysk 1

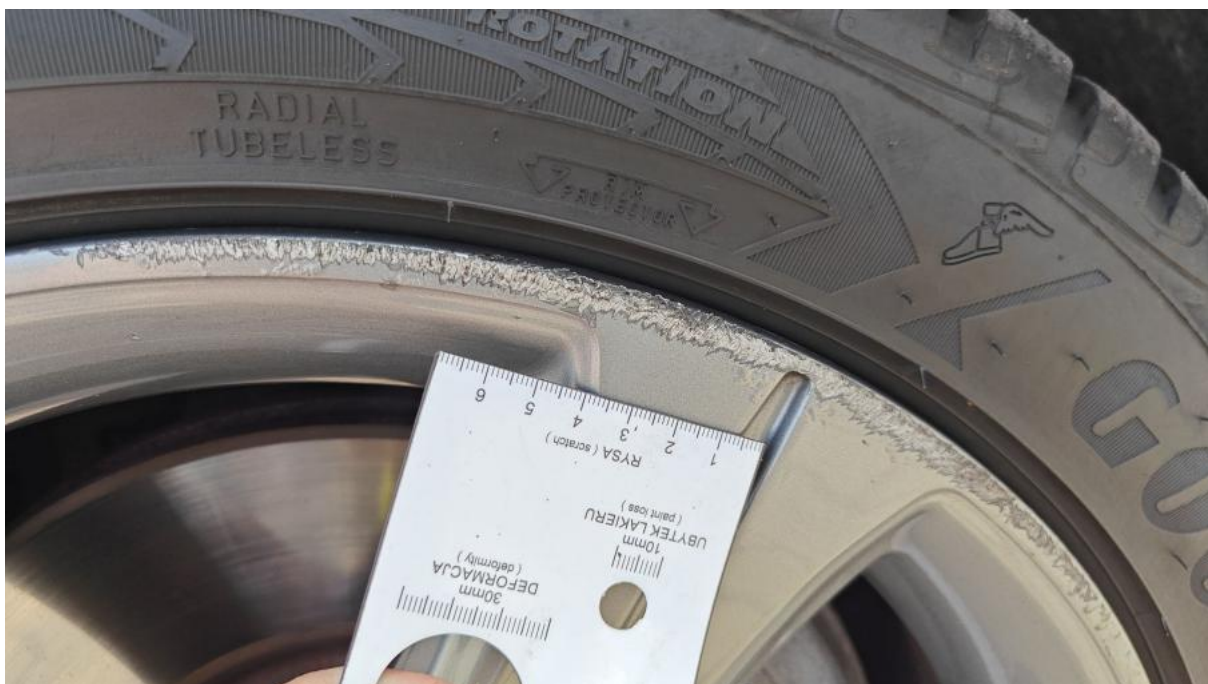
**Fot. 48**

| Poz. | Nazwa pozycji | Opis uszkodzeń | Kwalifik. | Naprawa [rbg] |
|---|---|---|---|---|
| 9 | Tarcza koła aluminiowa przód R | rysa/odprysk, ubytki materiału | NA | 2 |

Felga aluminiowa przednia P - Rysa/odprysk 1

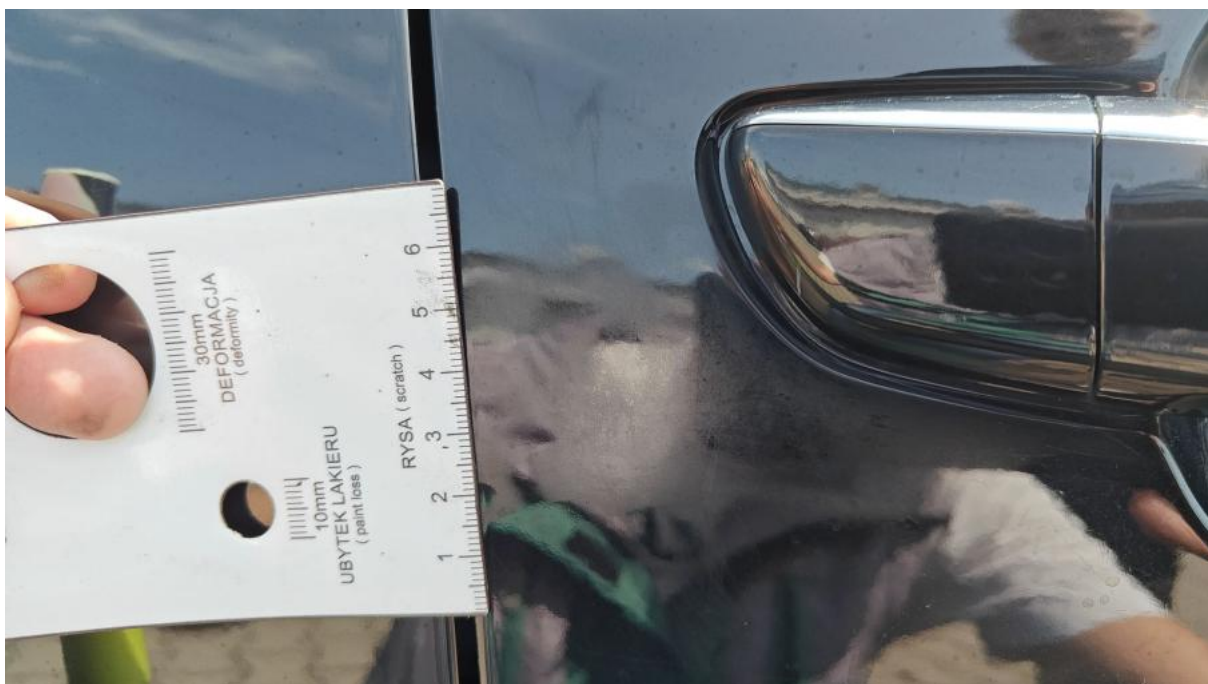
**Fot. 50**

| Poz. | Nazwa pozycji | Opis uszkodzeń | Kwalifik. | Naprawa [rbg] |
|---|---|---|---|---|
| 11 | Drzwi przednie (nieuzbrojone) R | zmatowienie | | |

Drzwi przednie P - Inne 1

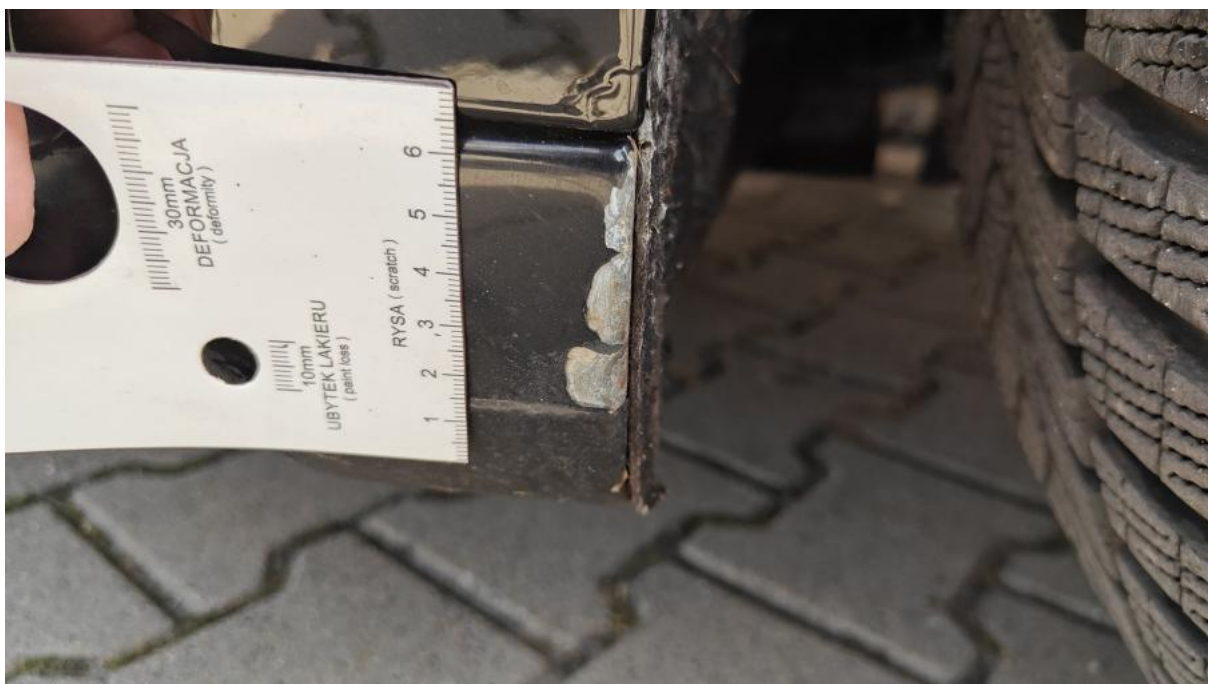
**Fot. 52**

| Poz. | Nazwa pozycji | Opis uszkodzeń | Kwalifik. | Naprawa [rbg] |
|---|---|---|---|---|
| 7 | Próg R | rysa/odprysk, ślady korozji | NA | 0.5 |

Próg P - Inne 1

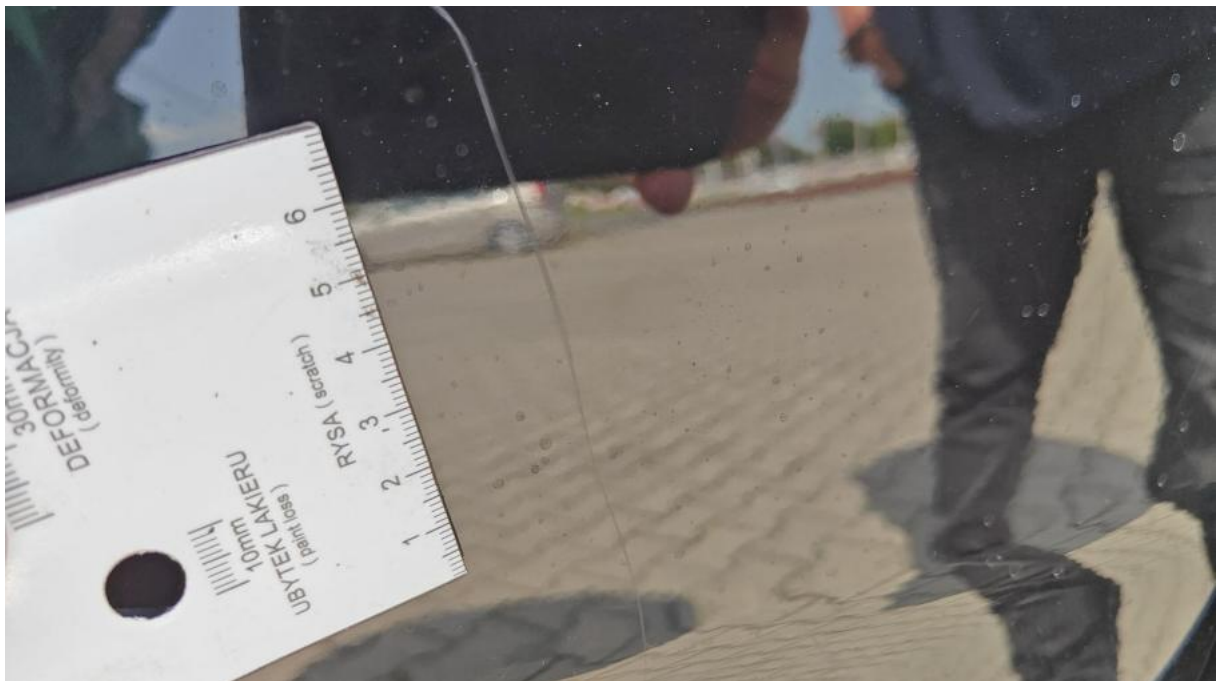
**Fot. 56**

| Poz. | Nazwa pozycji | Opis uszkodzeń | Kwalifik. | Naprawa [rbg] |
|---|---|---|---|---|
| 15 | Przysłona pokrywy tylnej | rysa/odprysk | | |

Pokrywy bagażnika - Rysa/odprysk 1

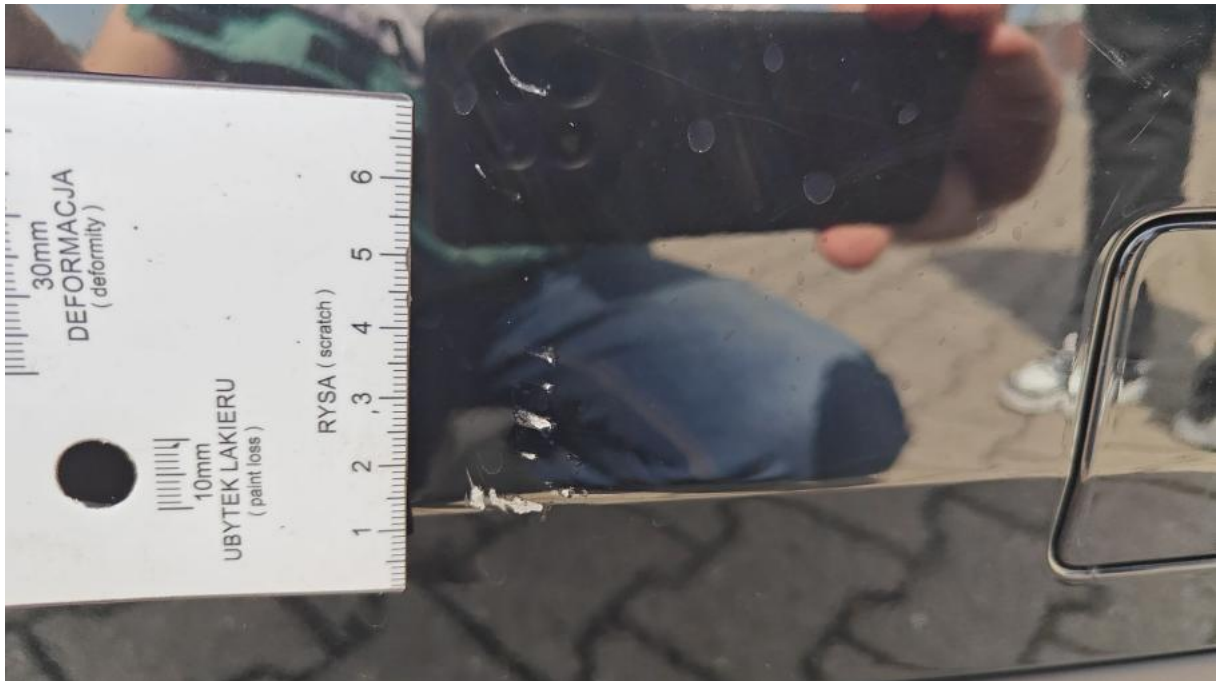
**Fot. 59**

| Poz. | Nazwa pozycji | Opis uszkodzeń | Kwalifik. | Naprawa [rbg] |
|---|---|---|---|---|
| 8 | Okładzina zderzaka tylnego | rysa/odprysk, łuszczenie powłoki lakierowej | NA | 0.8 |

Zderzak tylny - Rysa/odprysk 1

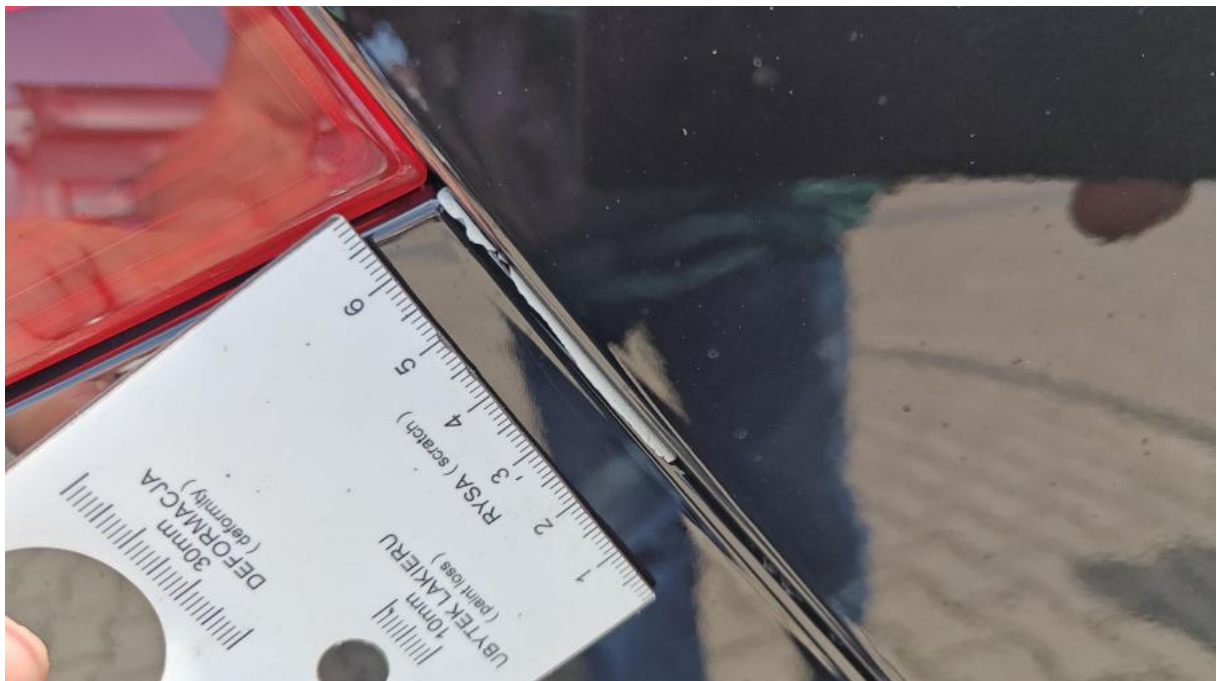
**Fot. 60**

Zderzak tylny - Inne 1

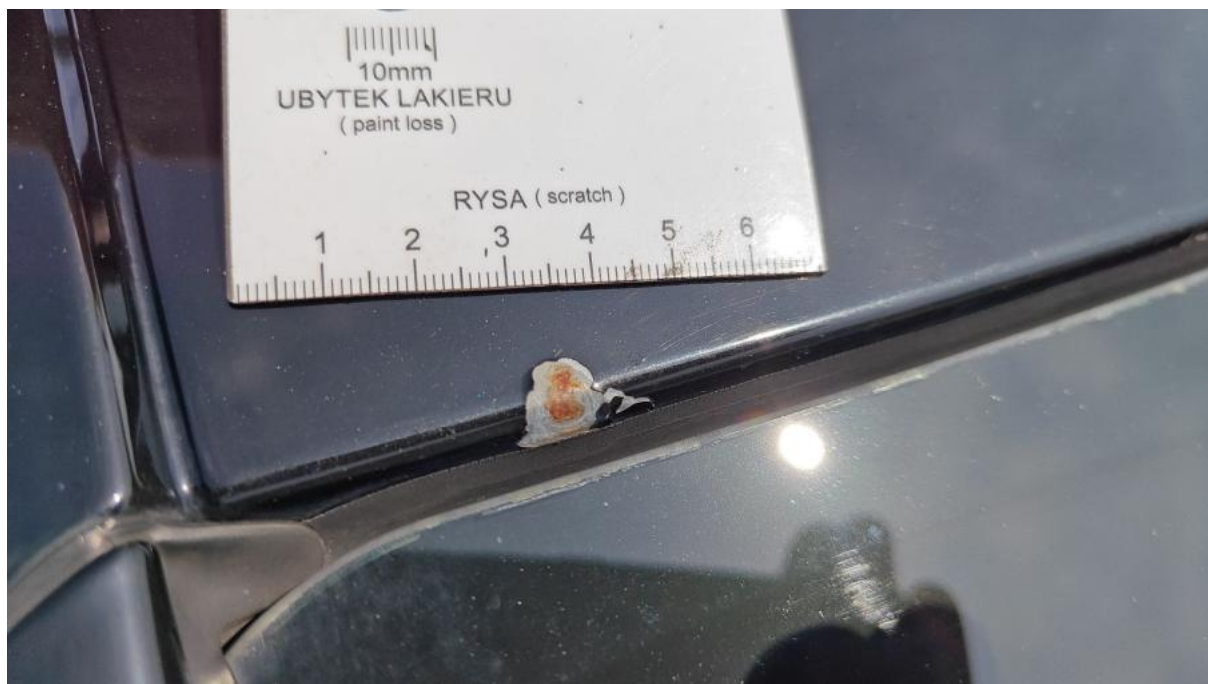
**Fot. 62**

| Poz. | Nazwa pozycji | Opis uszkodzeń | Kwalifik. | Naprawa [rbg] |
|---|---|---|---|---|
| 5 | Dach | ślady korozji | NA | 0.3 |

Dach - Inne 1

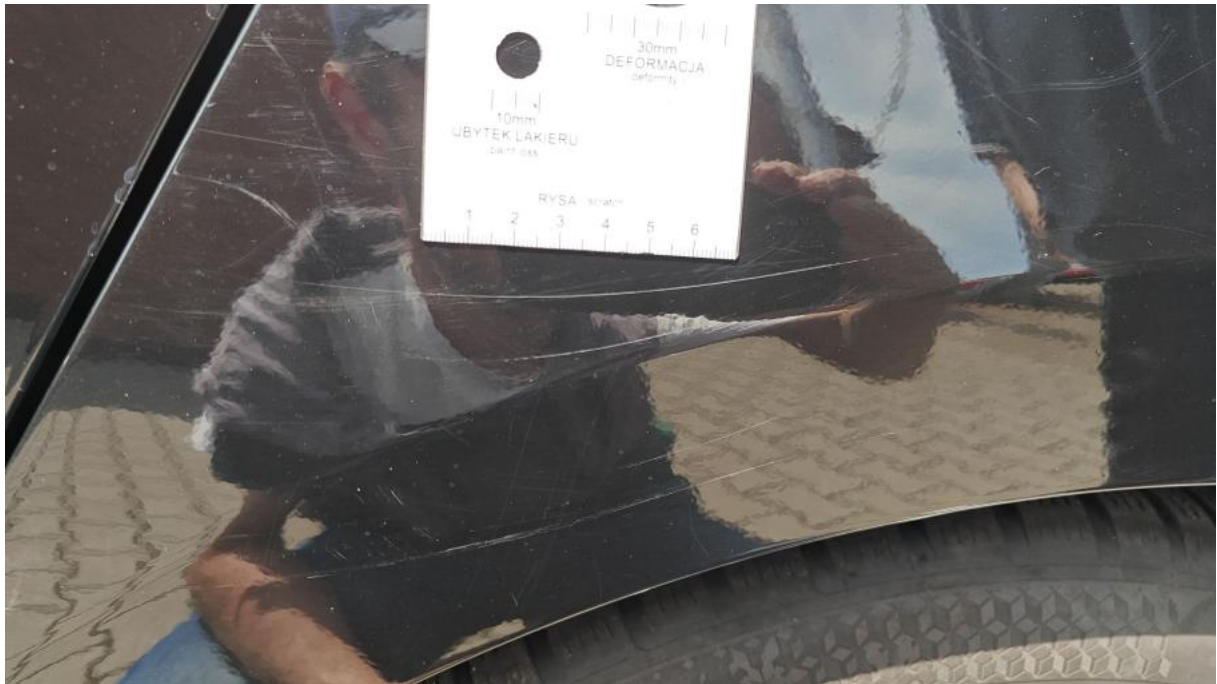
**Fot. 65**

| Poz. | Nazwa pozycji | Opis uszkodzeń | Kwalifik. | Naprawa [rbg] |
|---|---|---|---|---|
| 14 | Błotnik tylny kpl. L | rysa/odprysk | | |

Błotnik tylny L / Ściana boczna L - Rysa/odprysk 1

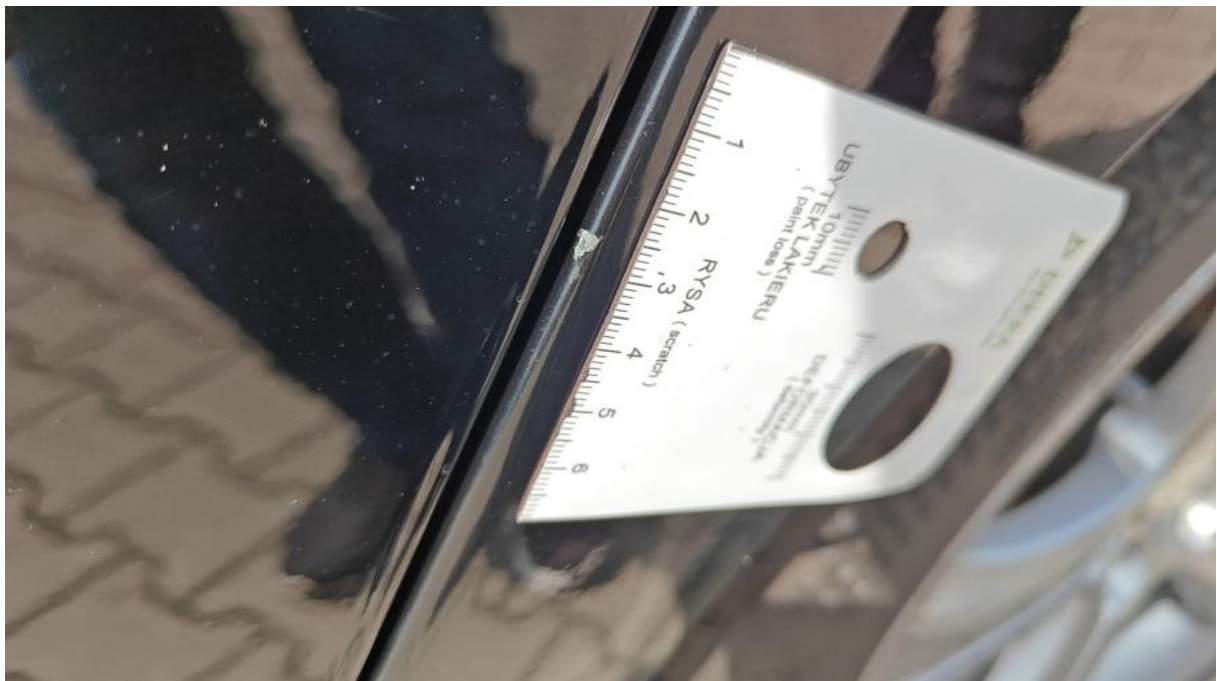
**Fot. 66**

Błotnik tylny L / Ściana boczna L - Rysa/odprysk 2

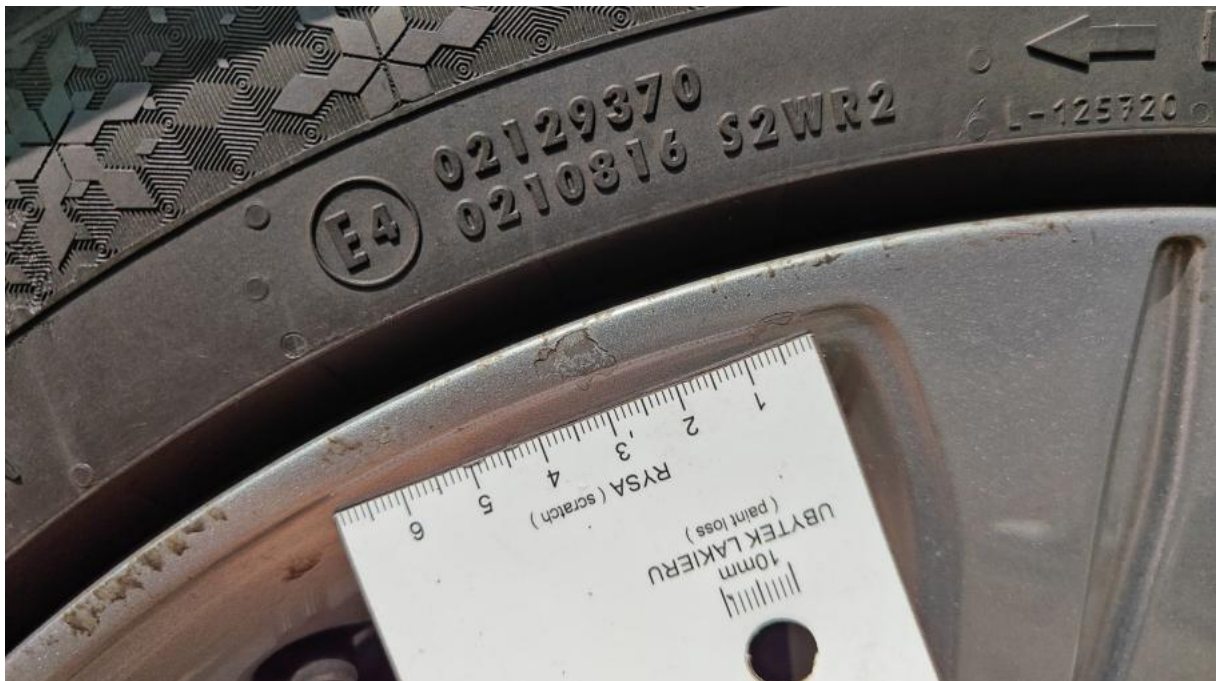
**Fot. 68**

| Poz. | Nazwa pozycji | Opis uszkodzeń | Kwalifik. | Naprawa [rbg] |
|---|---|---|---|---|
| 17 | Tarcza koła aluminiowa tył L | rysa/odprysk | | |

Felga aluminiowa tylna L - Rysa/odprysk 1

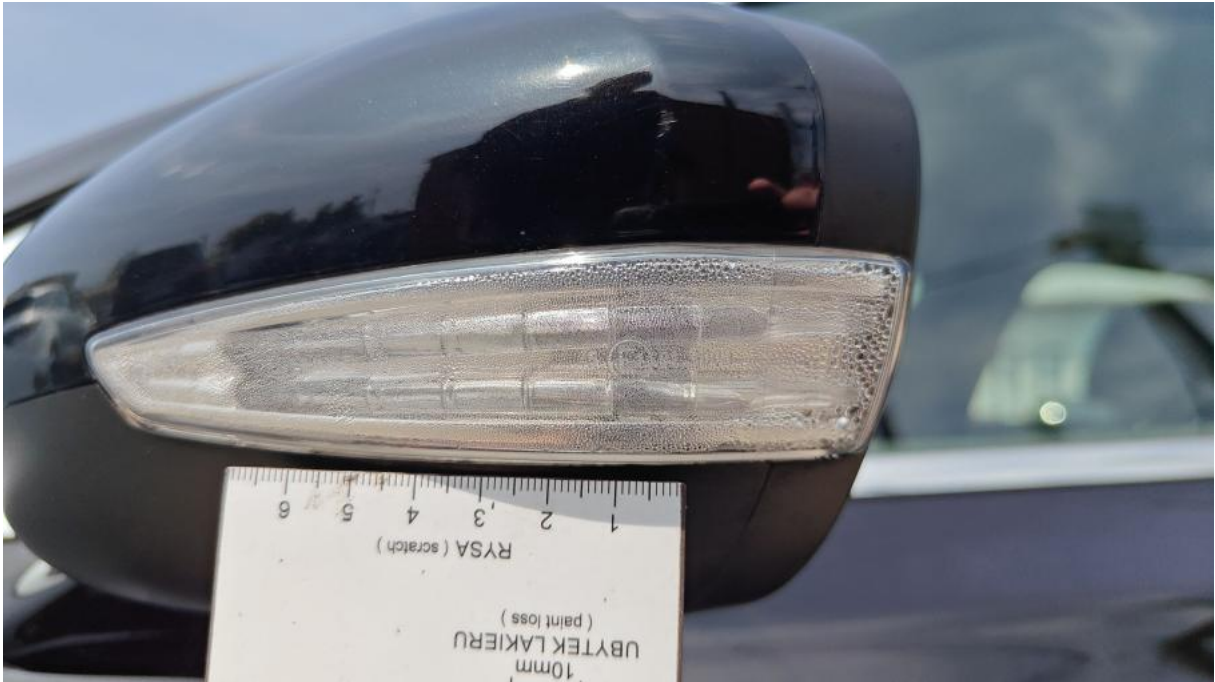
**Fot. 69**

| Poz. | Nazwa pozycji | Opis uszkodzeń | Kwalifik. | Naprawa [rbg] |
|---|---|---|---|---|
| 12 | Kierunkowskaz boczny L | zaparowany | | |

Kierunkowskaz boczny/lusterka L - Inne 1

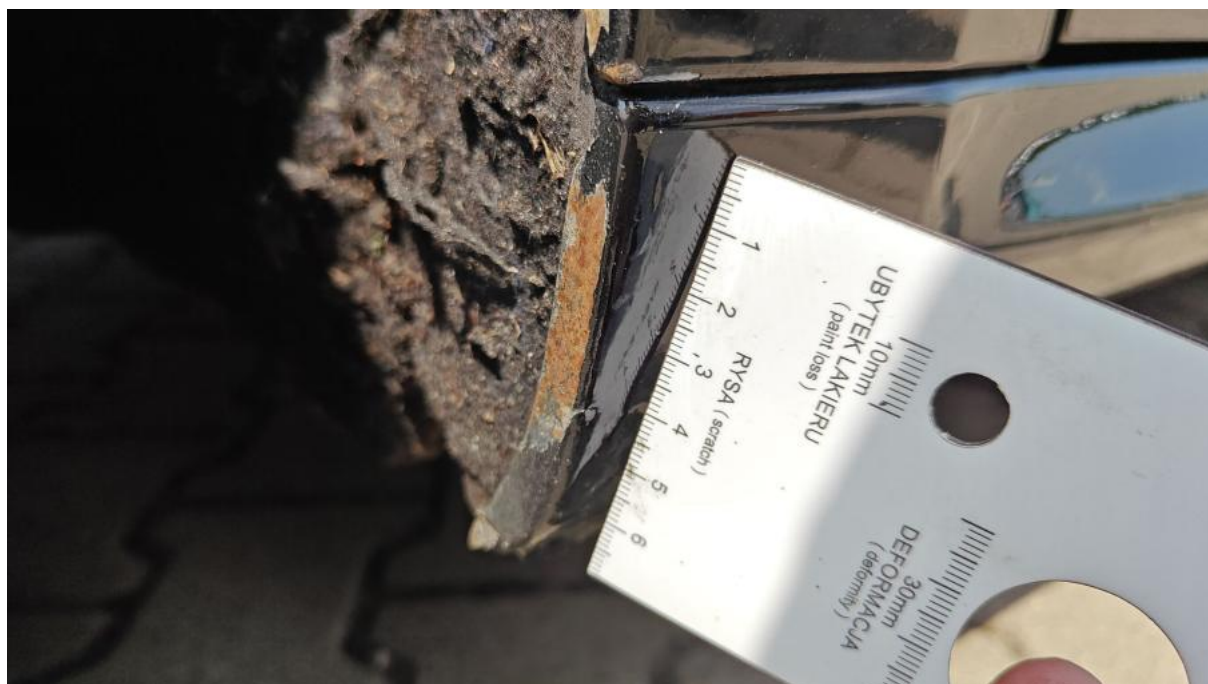
**Fot. 71**

| Poz. | Nazwa pozycji | Opis uszkodzeń | Kwalifik. | Naprawa [rbg] |
|---|---|---|---|---|
| 6 | Próg L | rysa/odprysk, ślady korozji | NA | 0.5 |

Próg L - Inne 1

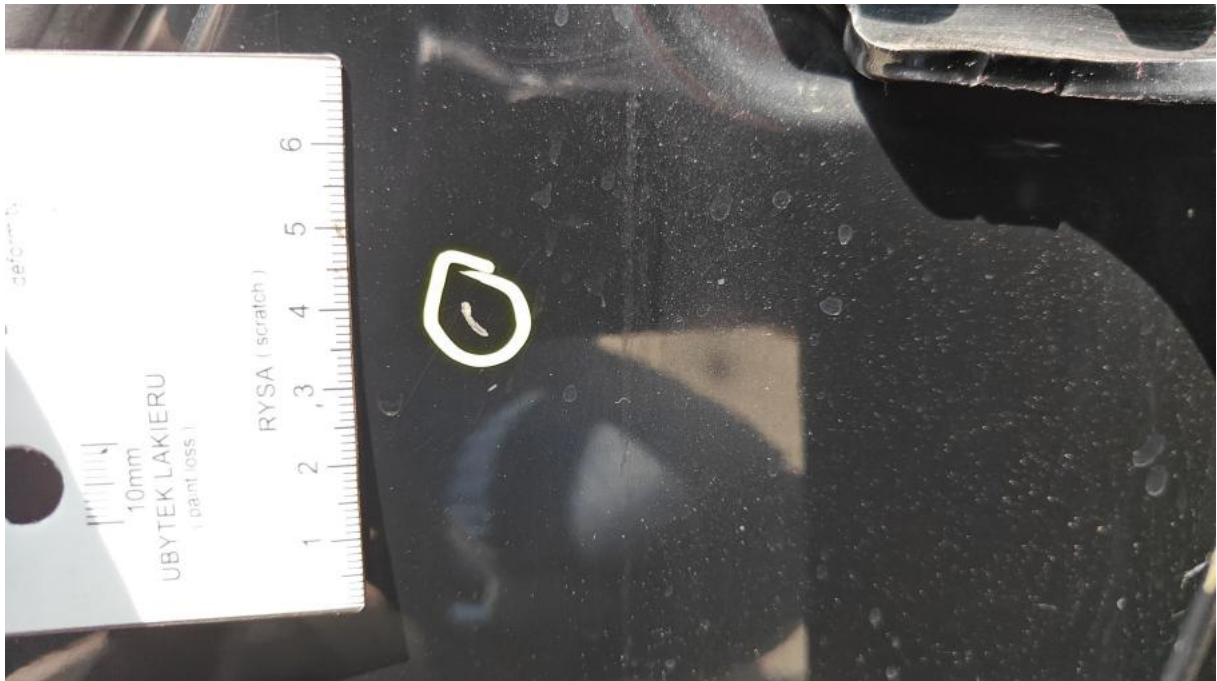
**Fot. 73**

| Poz. | Nazwa pozycji | Opis uszkodzeń | Kwalifik. | Naprawa [rbg] |
|---|---|---|---|---|
| 13 | Rama drzwi,przód L | rysa/odprysk, wgniecenie/odkształcenie | | |

Słupek środkowy L - Wgniecenie/odkształcenie 1

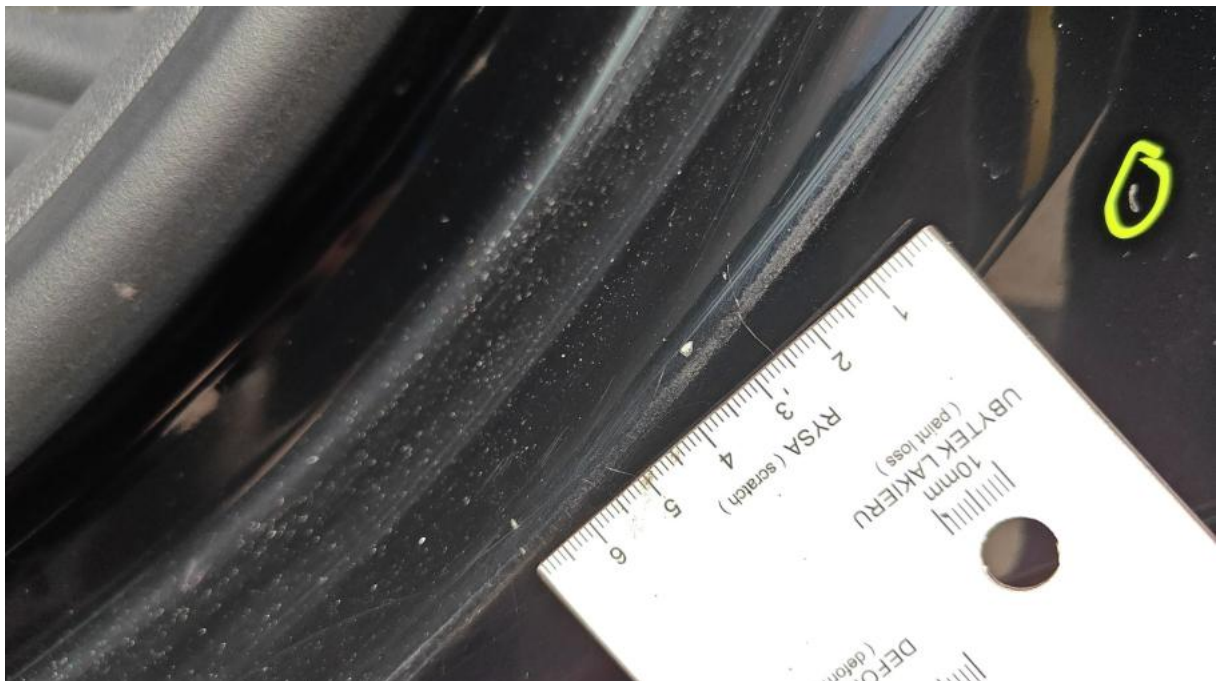
**Fot. 74**

Słupek środkowy L - Wgniecenie/odkształcenie 2

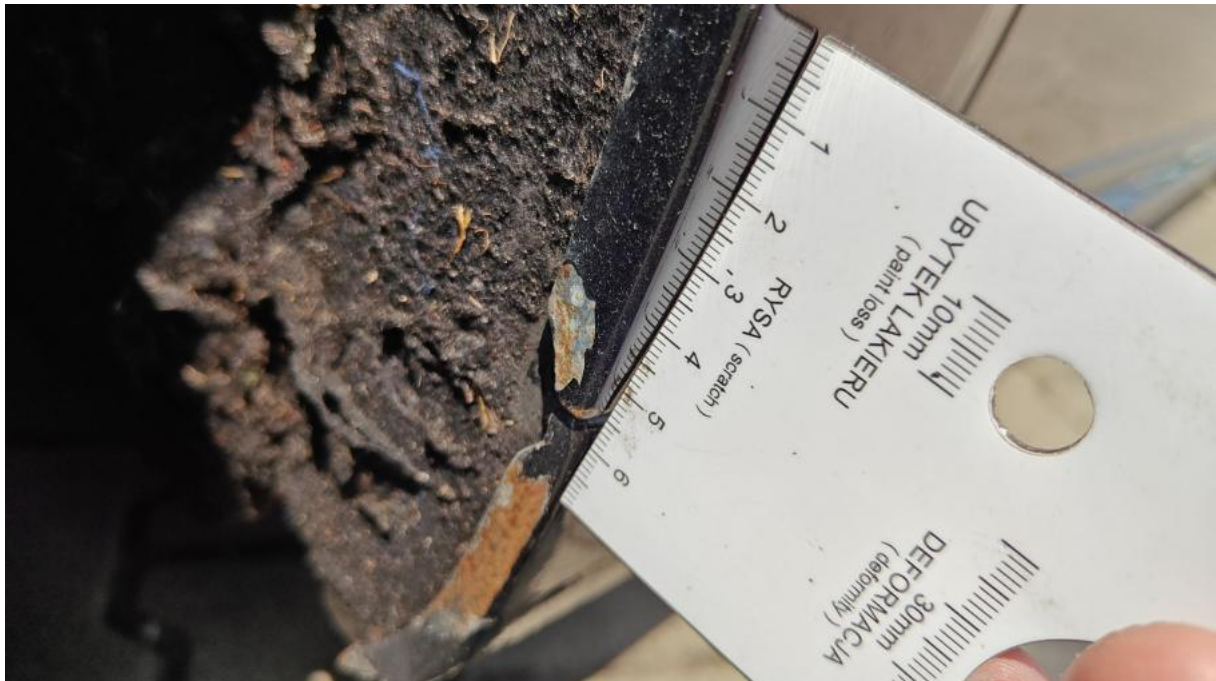
**Fot. 77**

| Poz. | Nazwa pozycji | Opis uszkodzeń | Kwalifik. | Naprawa [rbg] |
|---|---|---|---|---|
| 4 | Błotnik przedni L | rysa/odprysk, ślady korozji | NA | 0.5 |

Błotnik przedni L - Inne 1

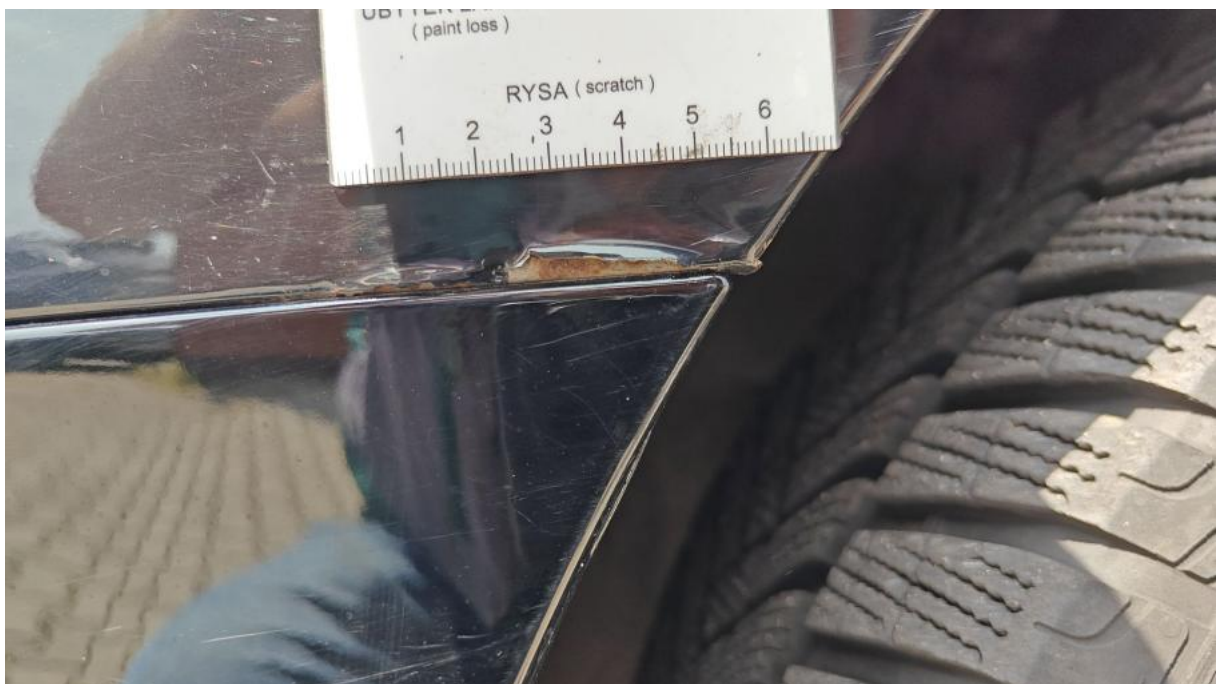
**Fot. 78**

Błotnik przedni L() - Inne 3

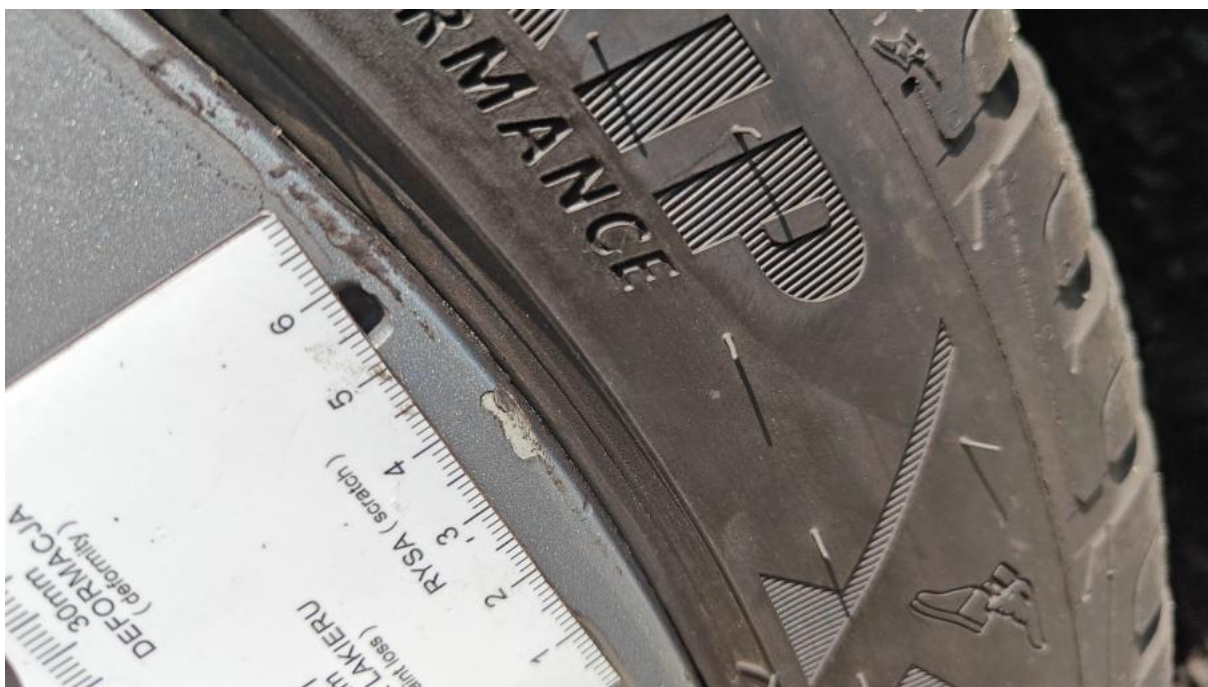
**Fot. 80**

| Poz. | Nazwa pozycji | Opis uszkodzeń | Kwalifik. | Naprawa [rbg] |
|---|---|---|---|---|
| 16 | Tarcza koła aluminiowa przód L | rysa/odprysk | | |

Felga Aluminiowa przednia L - Rysa/odprysk 1

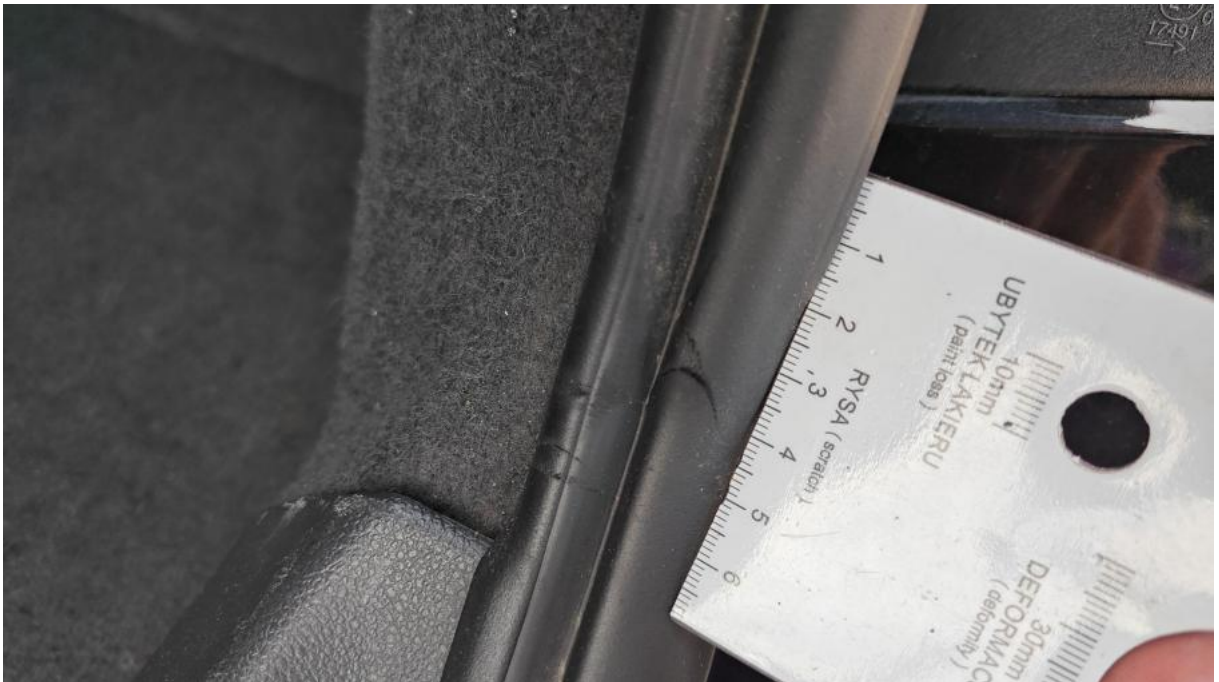
**Fot. 82**

| Poz. | Nazwa pozycji | Opis uszkodzeń | Kwalifik. | Naprawa [rbg] |
|---|---|---|---|---|
| 3 | Uszczelka drzwi/klapy | rozerwanie | WY | 0.3 |

Uszczelka pokrywy tylnej - Pęknięcie/rozerwanie 1
