# Zustandsbericht

- Protokoll der Fahrzeugbewertung -

Berichts-Nr: 8026496  
vom: 17.03.2025

**Auftrags-Nr:** 1001856043  
**Besichtigt am:** 17.03.2025 14:13  
**Berichts-Nr:** 8026496  
**FIN:** WVVZZZAWZMU034170

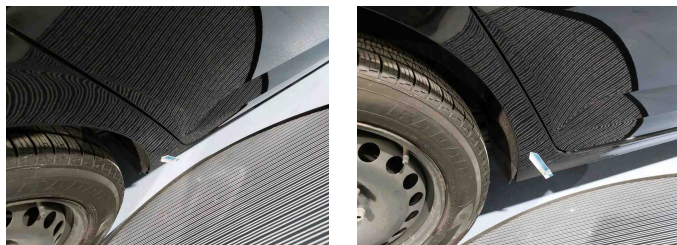
| Nr | Bauteil | Schadensbeschreibung | Reparaturempfehlung |
|---|---|---|---|
| 1 | Seitenwand hinten rechts | Instandsetzung nicht sach-/fachgerecht | Instandsetzen + lackieren (teilweise) |

| Bauteil | Lack (µm) |
|---|---|
| Lackschichtdicke Seitenwand hinten rechts (µm) | 679,0 |

1 - Seitenwand hinten rechts - Instandsetzung nicht sach-/fachgerecht - Instandsetzen + lackieren (teilweise)

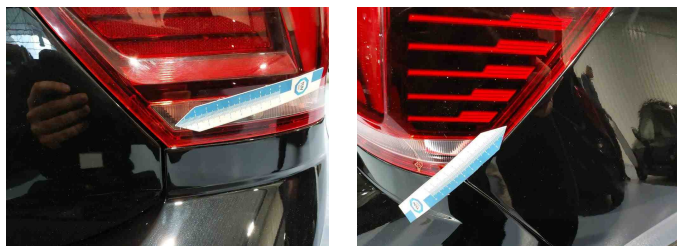
| Nr | Bauteil | Schadensbeschreibung | Reparaturempfehlung |
|---|---|---|---|
| 2 | Rücklicht Heckklappe rechts | Sprung | Ersetzen |

2 - Rücklicht Heckklappe rechts - Sprung - Ersetzen

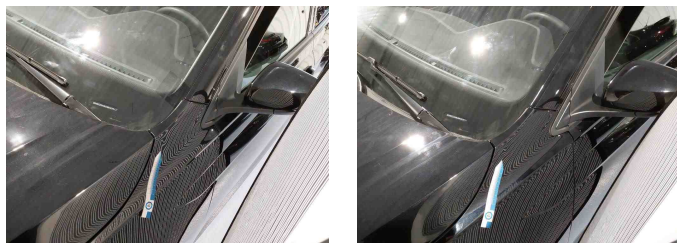
| Nr | Bauteil | Schadensbeschreibung | Reparaturempfehlung |
|---|---|---|---|
| 3 | Kotflügel vorne links | Delle(n) | Kaltdrücken |

3 - Kotflügel vorne links - Delle(n) - Kaltdrücken

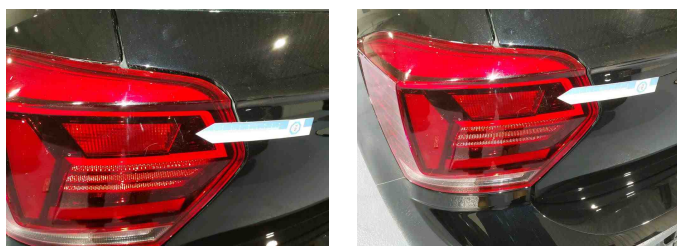
| Nr | Bauteil | Schadensbeschreibung | Reparaturempfehlung |
|---|---|---|---|
| 5 | Rücklicht Heckklappe links | Kratzer | Polieren |

5 - Rücklicht Heckklappe links - Kratzer - Polieren

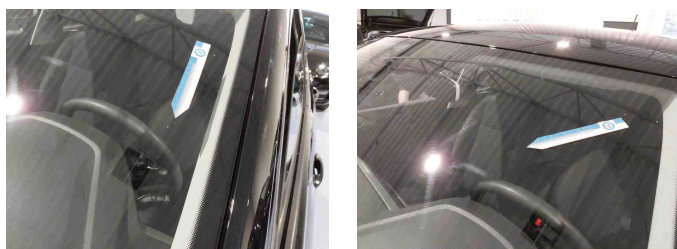
| Nr | Bauteil | Schadensbeschreibung | Reparaturempfehlung |
|---|---|---|---|
| 1 | Windschutzscheibe | Steinschlag | Akzeptabel (Gebrauchsspur) |

1 - Windschutzscheibe - Steinschlag - Akzeptabel (Gebrauchsspur)

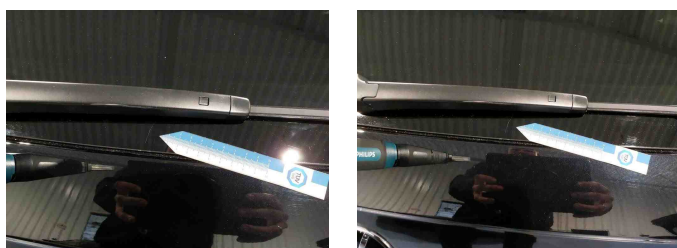
| Nr | Bauteil | Schadensbeschreibung | Reparaturempfehlung |
|---|---|---|---|
| 2 | Heckscheibe | Kratzer | Akzeptabel (Gebrauchsspur) |

2 - Heckscheibe - Kratzer - Akzeptabel (Gebrauchsspur)

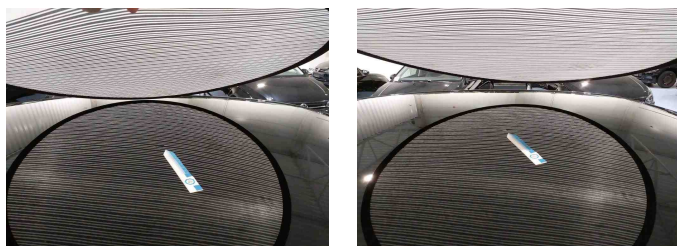
| Nr | Bauteil | Schadensbeschreibung | Reparaturempfehlung |
|---|---|---|---|
| 3 | Dach | Delle(n) | Akzeptabel (Gebrauchsspur) |

3 - Dach - Delle(n) - Akzeptabel (Gebrauchsspur)

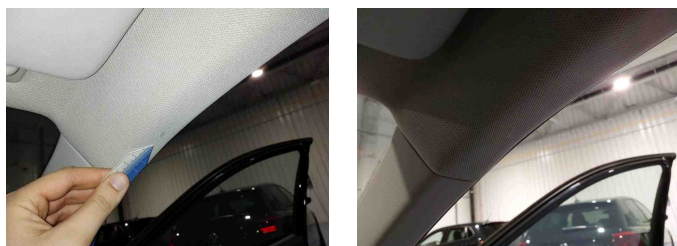
| Nr | Bauteil | Schadensbeschreibung | Reparaturempfehlung |
|---|---|---|---|
| 4 | Dachhimmel | Repariert | Akzeptabel (Gebrauchsspur) |

4 - Dachhimmel - Repariert - Akzeptabel (Gebrauchsspur)
