**Auftrags-Nr:** 1001928908  
**Besichtigt am:** 02.05.2025 15:08  
**Berichts-Nr:** 8285535  
**FIN:** WF0PXXGCHPMM33241

# Zustandsbericht

- Protokoll der Fahrzeugbewertung -

Berichts-Nr: 8285535  
vom: 04.05.2025

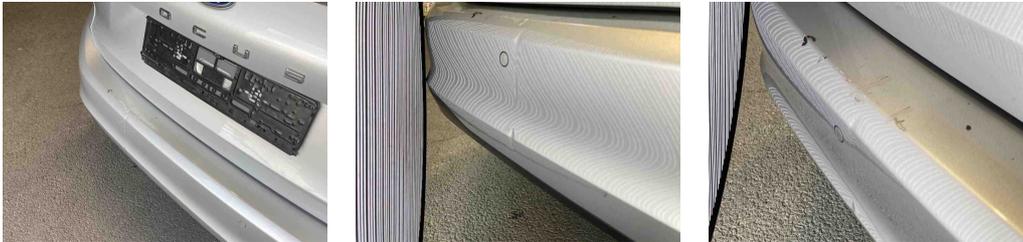
Nr	Bauteil	Schadensbeschreibung	Reparaturempfehlung
1	Stoßfänger hinten	Deformiert	Ersetzen und lackieren
2	Motorhaube	Steinschlag	Lackieren
3	Stoßfänger vorne	Steinschlag	Lackieren
4	Vorbereitungszeit Karosserie	Lack Vorbereitung	Ausführen
5	Motor	Undichtigkeit	Werkstattdiagnose erforderlich Schadenserweiterung möglich
6	Motor	Tierverbiss	Ersetzen
7	Innenraum	Geruch	Ozonbehandlung
8	Einstiegsschweller hinten links	Delle(n)	Kaltdrücken
9	Karosserie	Lackschicht dicker als üblich	Prüfen

1 - Stoßfänger hinten - Deformiert - Ersetzen und lackieren

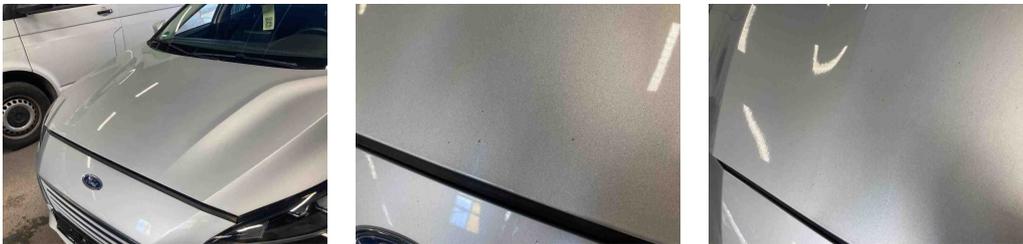
Bauteil	Lack (µm)
Lackschichtdicke Motorhaube (µm)	278,0

2 - Motorhaube - Steinschlag - Lackieren

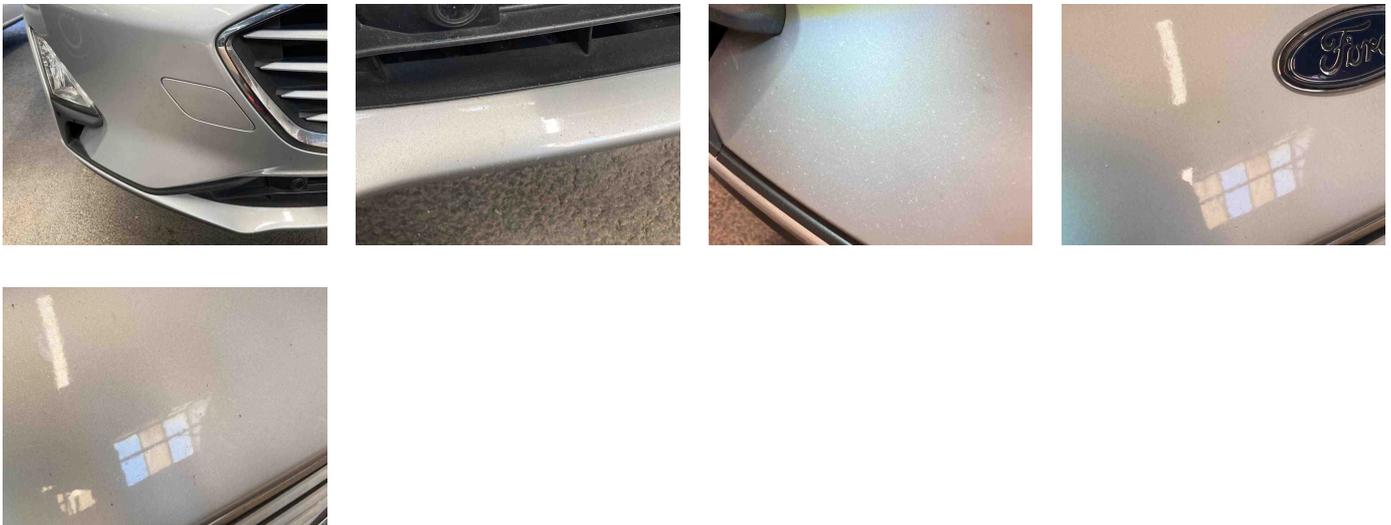
3 - Stoßfänger vorne - Steinschlag - Lackieren
