Gutachten Nr.: 0824VW363827-H**Datum: 26.08.2024****Technische Daten und Fahrzeugbeschreibung**

Fahrzeugzustandsbewertung

Schaden- und Wertgutachten

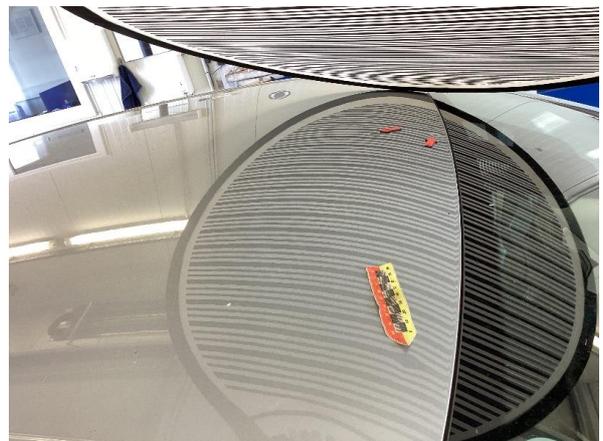
Bild 16: Dach Hagelschaden - sanft instandsetzen

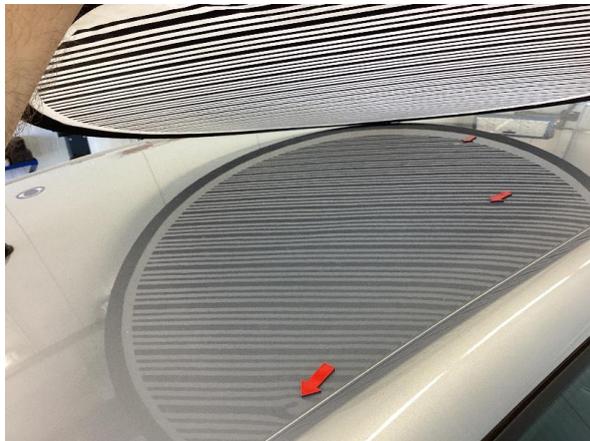
Bild 17: Dach Hagelschaden - sanft instandsetzen

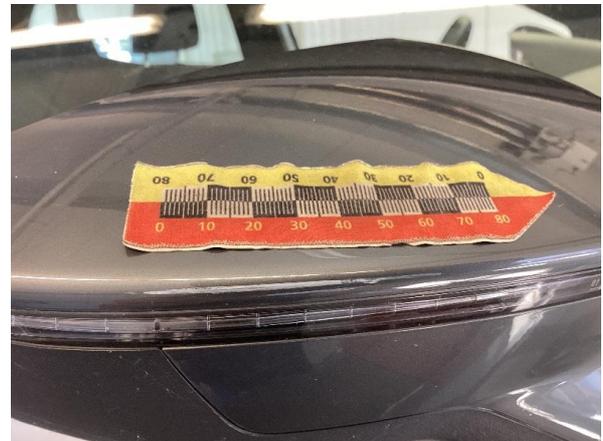
Bild 18: Spiegelgehäuse Kratzer - lackieren

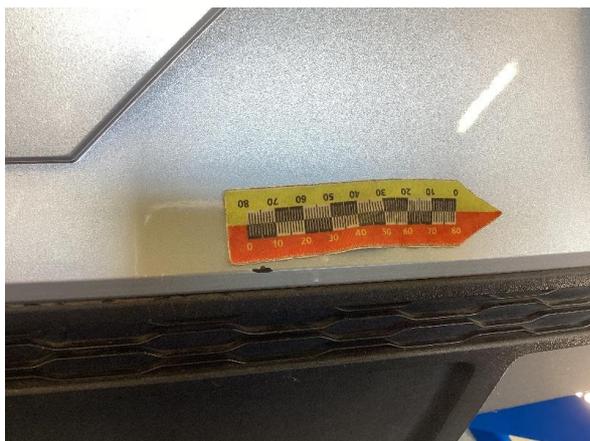
Bild 19: Stossfänger hinten Kratzer bis 60 mm - auslegen / polieren

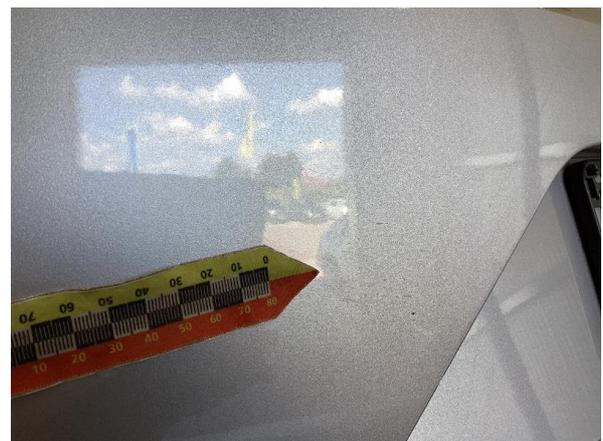
Bild 20: Stossfänger hinten Kratzer bis 60 mm - auslegen / polieren

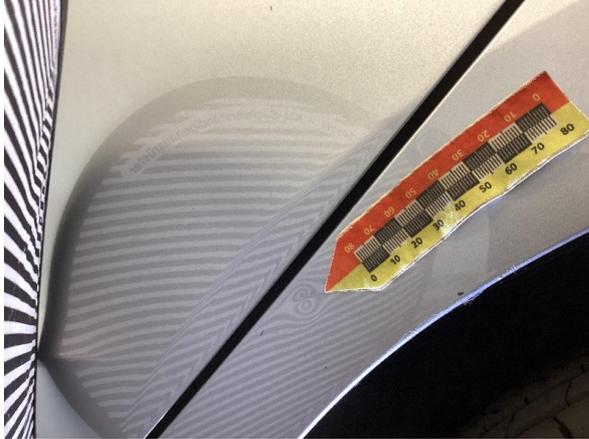
Bild 21: Kotflügel hinten links Dellen / Beulen über 20 mm - Smart Repair

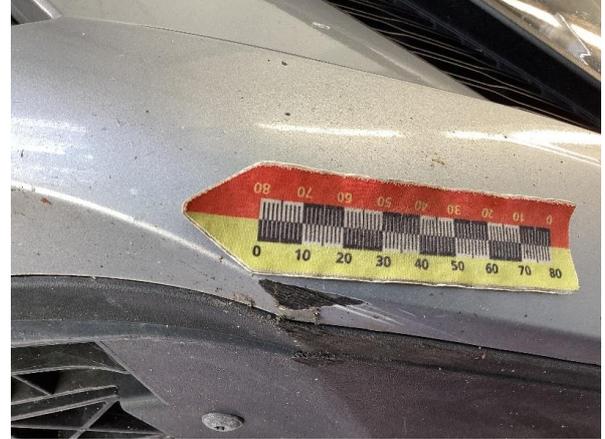
Bild 22: Stoßfänger vorn Kratzer bis 60 mm - Smart Repair Lack

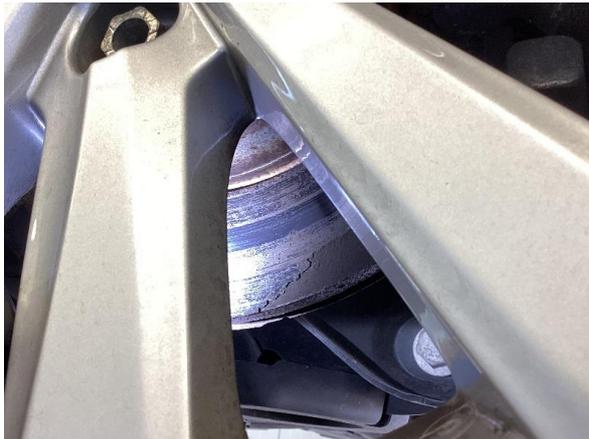
Bild 23: Bremsscheiben + Bremsbeläge hinten Korrosion - erneuern

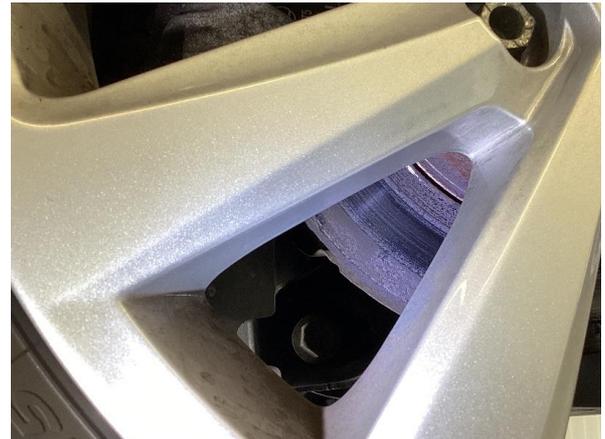
Bild 24: Bremsscheiben + Bremsbeläge hinten Korrosion - erneuern
