# Zustandsbericht

- Protokoll der Fahrzeugbewertung -

Berichts-Nr: 8113858  
vom: 01.04.2025

**Auftrags-Nr:** 1001887654  
**Besichtigt am:** 01.04.2025 13:25  
**Berichts-Nr:** 8113858  
**FIN:** WVVWZZZAWZMU038513

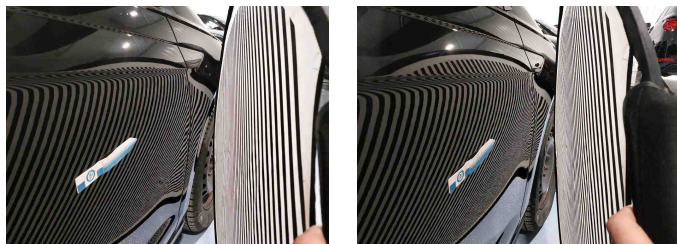
| Nr | Bauteil | Schadensbeschreibung | Reparaturempfehlung |
|---|---|---|---|
| 4 | Tür vorne rechts | Delle(n) | Akzeptabel (Gebrauchsspur) |

4 - Tür vorne rechts - Delle(n) - Akzeptabel (Gebrauchsspur)

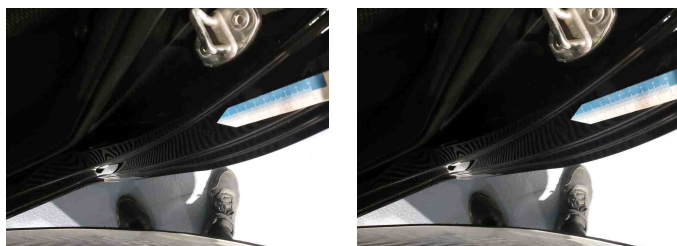
| Nr | Bauteil | Schadensbeschreibung | Reparaturempfehlung |
|---|---|---|---|
| 5 | Seitenwand hinten links | Delle(n) | Akzeptabel (Gebrauchsspur) |

5 - Seitenwand hinten links - Delle(n) - Akzeptabel (Gebrauchsspur)

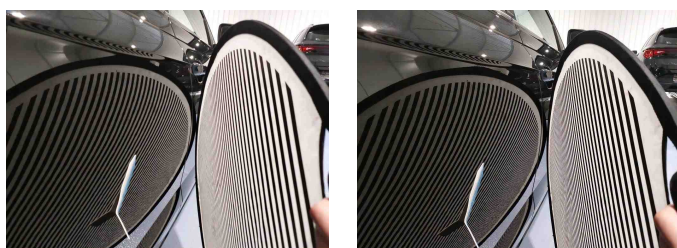
| Nr | Bauteil | Schadensbeschreibung | Reparaturempfehlung |
|---|---|---|---|
| 6 | Tür hinten rechts | Delle(n) | Akzeptabel (Gebrauchsspur) |

| Bauteil | Lack (µm) |
|---|---|
| Lackschichtdicke Tür hinten rechts (µm) | 215,0 |

6 - Tür hinten rechts - Delle(n) - Akzeptabel (Gebrauchsspur)

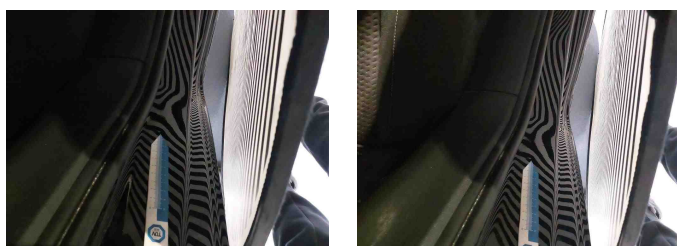
| Nr | Bauteil | Schadensbeschreibung | Reparaturempfehlung |
|---|---|---|---|
| 7 | Seitenwand hinten rechts | Delle(n) | Akzeptabel (Gebrauchsspur) |

7 - Seitenwand hinten rechts - Delle(n) - Akzeptabel (Gebrauchsspur)

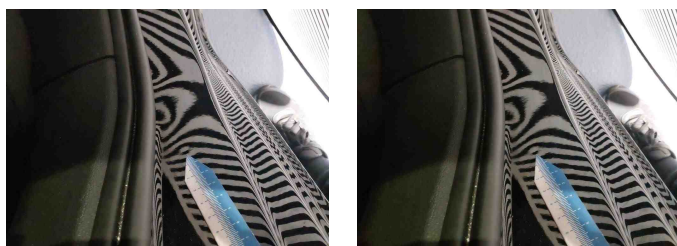
| Nr | Bauteil | Schadensbeschreibung | Reparaturempfehlung |
|---|---|---|---|
| 8 | Seitenwand hinten rechts | Delle(n) | Akzeptabel (Gebrauchsspur) |

8 - Seitenwand hinten rechts - Delle(n) - Akzeptabel (Gebrauchsspur)

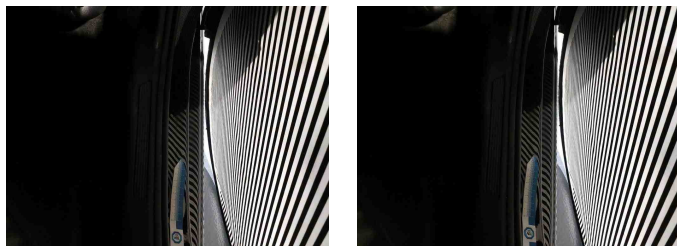
| Nr | Bauteil | Schadensbeschreibung | Reparaturempfehlung |
|---|---|---|---|
| 9 | Einstiegsschweller hinten rechts | Delle(n) | Akzeptabel (Gebrauchsspur) |

## 9 - Einstiegsschweller hinten rechts - Delle(n) - Akzeptabel (Gebrauchsspur)

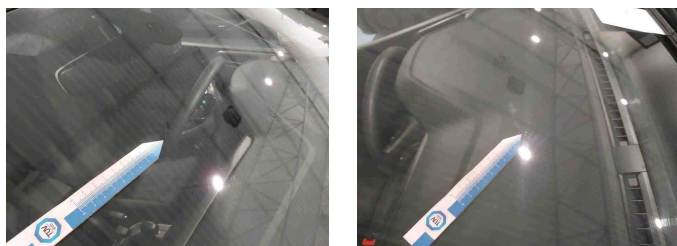
| Nr | Bauteil | Schadensbeschreibung | Reparaturempfehlung |
|---|---|---|---|
| 10 | Windschutzscheibe | Steinschlag | Akzeptabel (Gebrauchsspur) |

## 10 - Windschutzscheibe - Steinschlag - Akzeptabel (Gebrauchsspur)
