Zustandsbericht

- Protokoll der Fahrzeugbewertung -

Berichts-Nr: 7436528
vom: 28.12.2024

Fahrzeugkategorie:	Personenkraftwagen
Fahrzeugart:	SUV
Hersteller:	Audi
Modell:	Q2
HSN / TSN:	0588 / BVR
Erstzulassungsdatum:	08.11.2022
Laufleistung:	49.667 km
Farbe:	Navarrablau Metallic
Farbe Dach:	Navarrablau Metallic
Antriebsart:	Frontantrieb
Motorisierung/Kraftstoff:	Benzin
Hubraum:	1.000 ccm
Leistung:	81 kW (111 PS)
Fahrzeuglänge:	4.208 mm
Fahrzeughöhe:	1.508 mm
Fahrzeugbreite:	1.794 mm
Zulässiges Gesamtgewicht:	1.815 kg
Radstand:	2.601 mm
Anzahl Achsen:	2
Zylinder:	3
Schadstoffklasse:	Euro 6
Anzahl Türen:	4
Anzahl Sitze:	5
Getriebe:	Schaltgetriebe 6-Gang
Polsterart:	Stoff
Interieurfarbe:	schwarz-schwarz/schwarz-schwarz/schwarz/titangrau
Anzahl vorhandene Schlüssel:	1

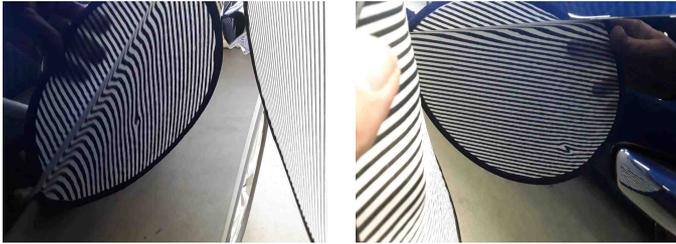
5 - Tür hinten links - Delle(n) - Kaltdrücken

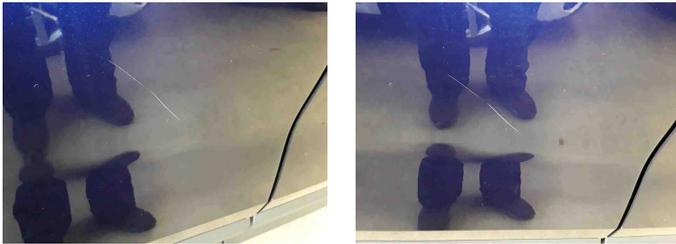
6 - Tür hinten rechts - Kratzer - Smart Repair

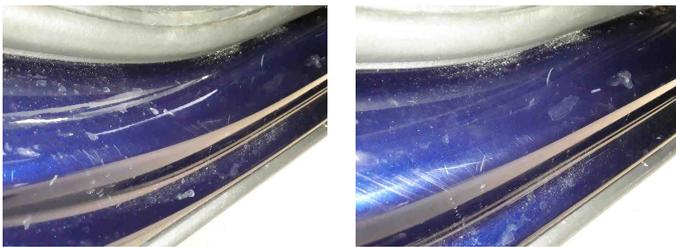
7 - Einstiegsschweller hinten rechts - Kratzer - Smart Repair

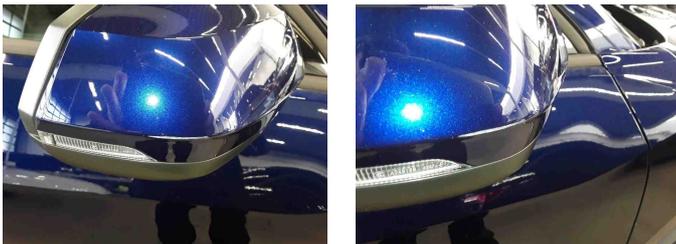
8 - Außenspiegel Gehäuse rechts - Abrieb - Instandsetzen + lackieren
