# Zustandsbericht

- Protokoll der Fahrzeugbewertung -

Berichts-Nr: 8089792  
vom: 27.03.2025

**Auftrags-Nr:** 1001880031  
**Besichtigt am:** 27.03.2025 11:49  
**Berichts-Nr:** 8089792  
**FIN:** WVVWZZZAWZMU038484

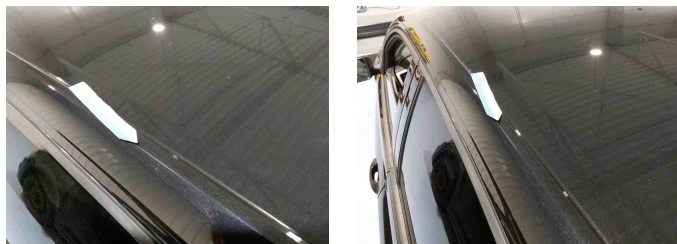
| Nr | Bauteil | Schadensbeschreibung | Reparaturempfehlung |
|---|---|---|---|
| 6 | Dachholm links | Kratzer | Auslegen + Polieren |

## 6 - Dachholm links - Kratzer - Auslegen + Polieren

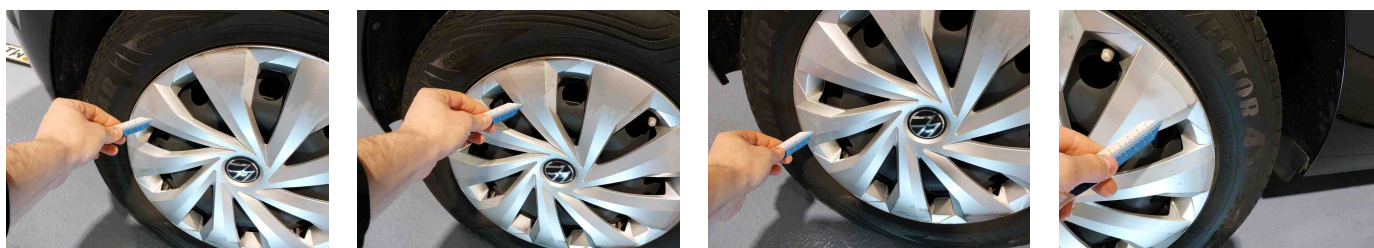
| Nr | Bauteil | Schadensbeschreibung | Reparaturempfehlung |
|---|---|---|---|
| 7 | Radzierblende hinten rechts | Kratzer | Ersetzen |

## 7 - Radzierblende hinten rechts - Kratzer - Ersetzen

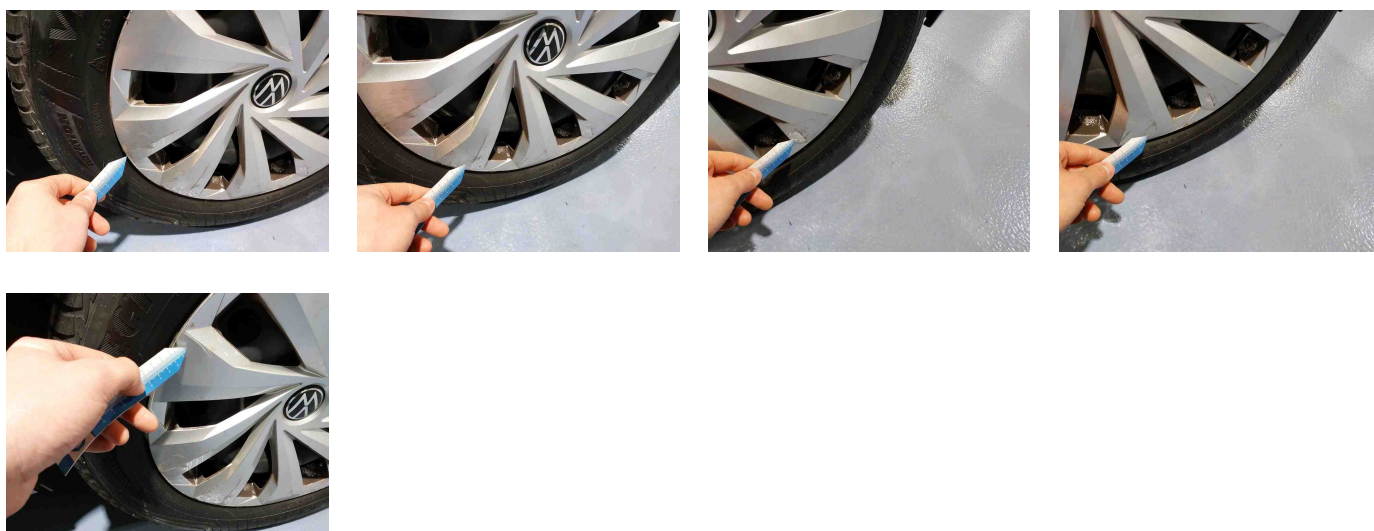
| Nr | Bauteil | Schadensbeschreibung | Reparaturempfehlung |
|---|---|---|---|
| 8 | Radzierblende hinten links | Kratzer | Ersetzen |

## 8 - Radzierblende hinten links - Kratzer - Ersetzen

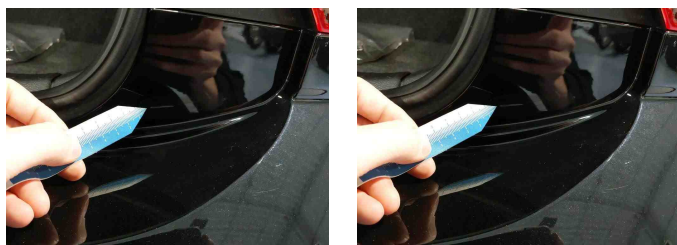
| Nr | Bauteil | Schadensbeschreibung | Reparaturempfehlung |
|---|---|---|---|
| 9 | Stoßfänger hinten | Kratzer | Polieren |

## 9 - Stoßfänger hinten - Kratzer - Polieren

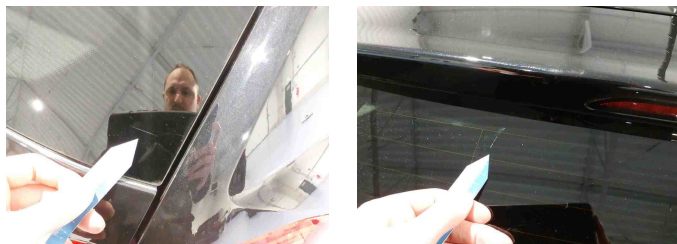
| Nr | Bauteil | Schadensbeschreibung | Reparaturempfehlung |
|---|---|---|---|
| 10 | Heckscheibe | Kratzer | Polieren |

## 10 - Heckscheibe - Kratzer - Polieren

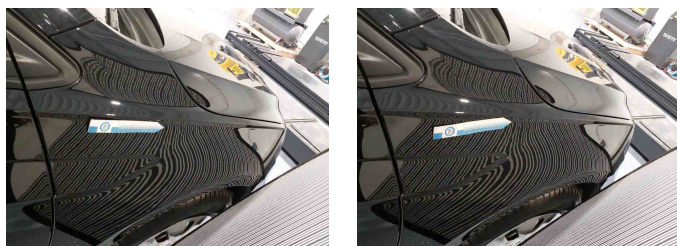
| Nr | Bauteil | Schadensbeschreibung | Reparaturempfehlung |
|---|---|---|---|
| 11 | Kotflügel vorne rechts | Anhaftung | Polieren |

## 11 - Kotflügel vorne rechts - Anhaftung - Polieren

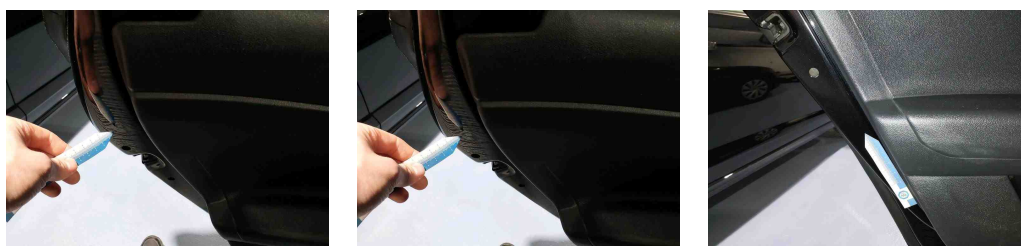
| Nr | Bauteil | Schadensbeschreibung | Reparaturempfehlung |
|---|---|---|---|
| 1 | Tür hinten links | Delle(n) | Akzeptabel (Gebrauchsspur) |

### 1 - Tür hinten links - Delle(n) - Akzeptabel (Gebrauchsspur)

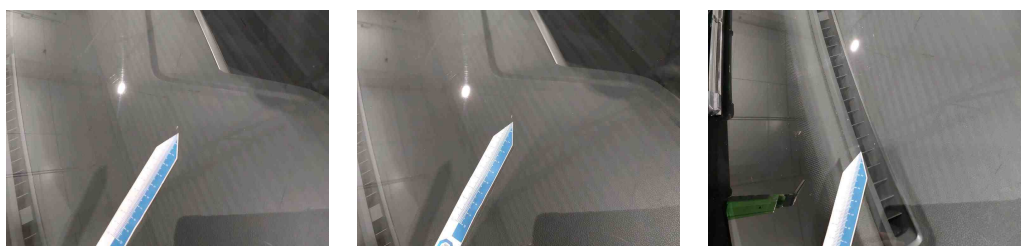
| Nr | Bauteil | Schadensbeschreibung | Reparaturempfehlung |
|---|---|---|---|
| 2 | Windschutzscheibe | Steinschlag | Akzeptabel (Gebrauchsspur) |

### 2 - Windschutzscheibe - Steinschlag - Akzeptabel (Gebrauchsspur)

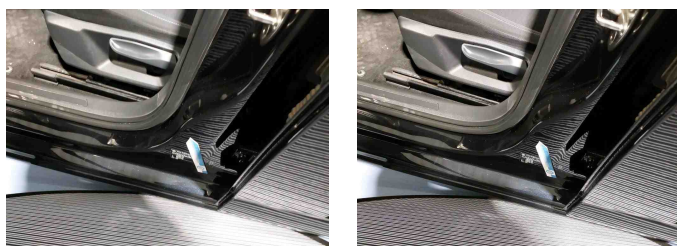
| Nr | Bauteil | Schadensbeschreibung | Reparaturempfehlung |
|---|---|---|---|
| 3 | B-Säule links | Delle(n) | Akzeptabel (Gebrauchsspur) |

### 3 - B-Säule links - Delle(n) - Akzeptabel (Gebrauchsspur)

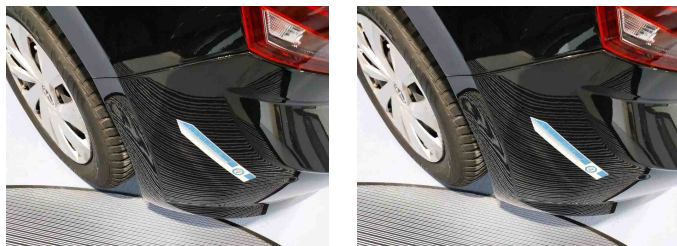
| Nr | Bauteil | Schadensbeschreibung | Reparaturempfehlung |
|---|---|---|---|
| 4 | Stoßfänger hinten | Delle(n) | Akzeptabel (Gebrauchsspur) |

## 4 - Stoßfänger hinten - Delle(n) - Akzeptabel (Gebrauchsspur)

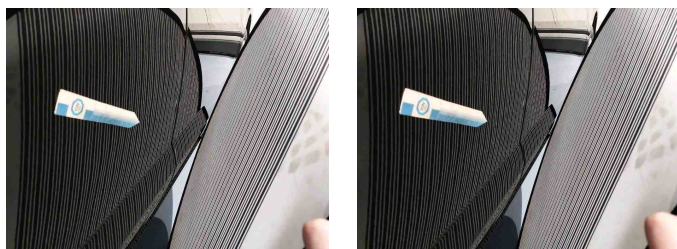
| Nr | Bauteil | Schadensbeschreibung | Reparaturempfehlung |
|---|---|---|---|
| 5 | Tür hinten rechts | Delle(n) | Akzeptabel (Gebrauchsspur) |

## 5 - Tür hinten rechts - Delle(n) - Akzeptabel (Gebrauchsspur)

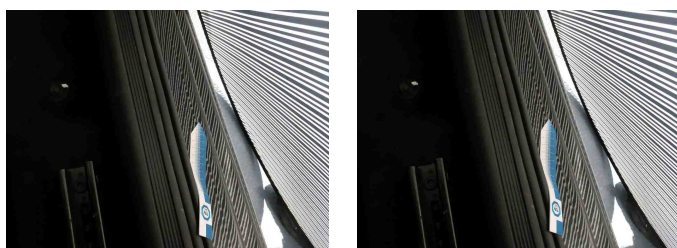
| Nr | Bauteil | Schadensbeschreibung | Reparaturempfehlung |
|---|---|---|---|
| 6 | Einstiegsschweller vorne rechts | Delle(n) | Akzeptabel (Gebrauchsspur) |

## 6 - Einstiegsschweller vorne rechts - Delle(n) - Akzeptabel (Gebrauchsspur)

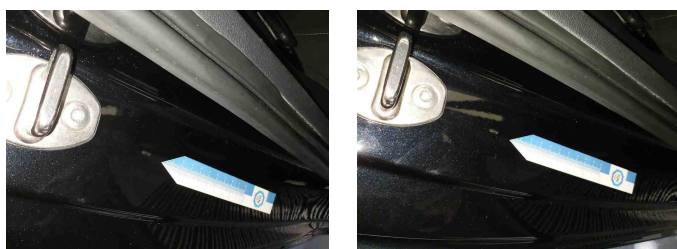
| Nr | Bauteil | Schadensbeschreibung | Reparaturempfehlung |
|---|---|---|---|
| 7 | Seitenwand hinten rechts | Kratzer | Akzeptabel (Gebrauchsspur) |

## 7 - Seitenwand hinten rechts - Kratzer - Akzeptabel (Gebrauchsspur)

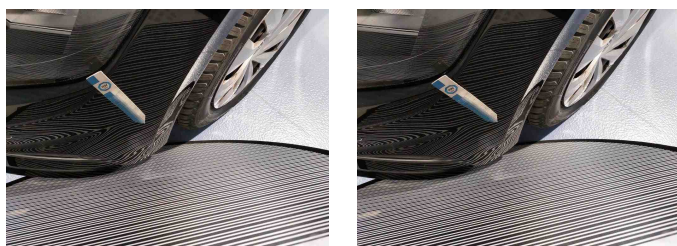
| Nr | Bauteil | Schadensbeschreibung | Reparaturempfehlung |
|---|---|---|---|
| 8 | Stoßfänger vorne | Delle(n) | Akzeptabel (Gebrauchsspur) |

## 8 - Stoßfänger vorne - Delle(n) - Akzeptabel (Gebrauchsspur)
