Gutachten Nr.: 1124VW381786-H**Datum: 03.02.2025****Technische Daten und Fahrzeugbeschreibung**

Fahrzeugart : PKW
Typ / Untertyp : Tiguan Allspace Highline 4Motion 2.0 TDI SCR 147kW 7-Gang DSG 4
Türen / 00BW247T
Aufbauart : SUV
Fabrikat : Volkswagen
HSN / TSN : 0603 / CLD
Fahrzeug-Ident-Nummer : WVGZZZ5NZMM159261
Hubraum / Leistung : 1968 ccm / 147 kW
Motorart / Zylinder /
Antriebsart : Diesel / 4 / Allradantrieb
Getriebe : Manuell / DSG
Abgascode : 36AP
Anzahl der Gänge : 7
Plätze / Türen : 5 / 5
Reifenzustand : mittel
Notrad vorhanden: : Nein
Reifen Reparaturset
vorhanden : Ja (01.05.2025)
Räder sind verkehrssicher : Ja
Anzahl der Achsen : 2
Erstzulassung : 16.11.2021
Nächste HU : 11.2024 /
Laufleistung abgelesen : 70677 km
Farbe : Atlantik Blue Metallic
Lackart : metallic
Farbe Dach : Atlantik Blue Metallic
Polster Farbe / Art : Titanschwarz/Titanschwarz/Schwarz/ Stormgrey / Stoff
Anzahl der abgegebenen
Schlüssel : 2
Restlauf bis Service : 6800 km oder 442 Tage
Wartungsnachweis
vorhanden / vollständig : Ja / Ja

Schaden- und Wertgutachten

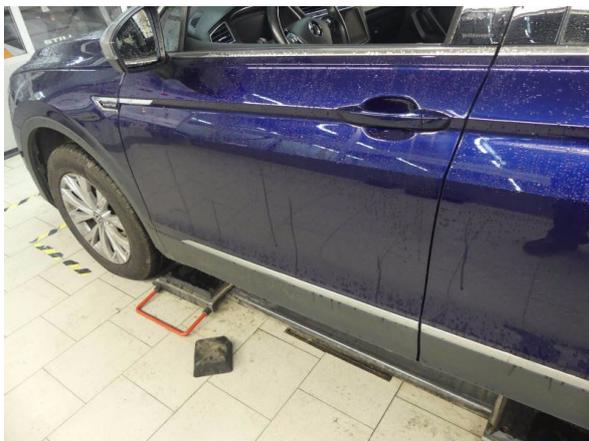
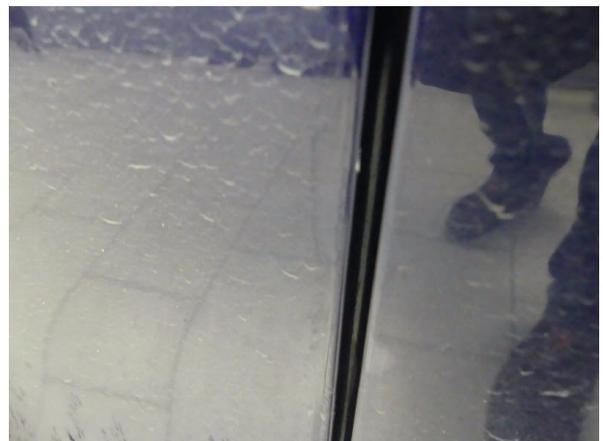
Bild 17: Türkante Abrieb - auslegen / polieren

Bild 18: Türkante Abrieb - auslegen / polieren

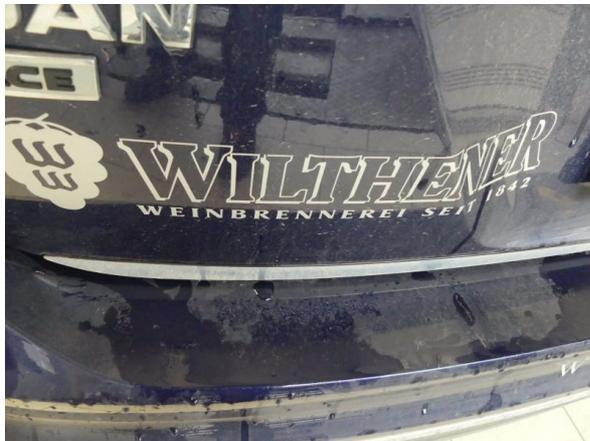
Bild 19: Karosserie beklebt/ beschriftet -
entkleben

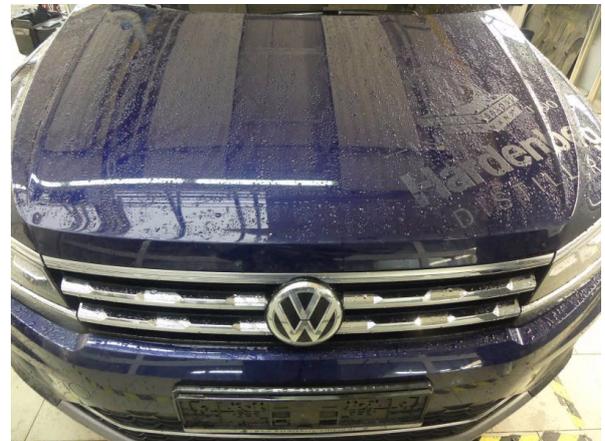
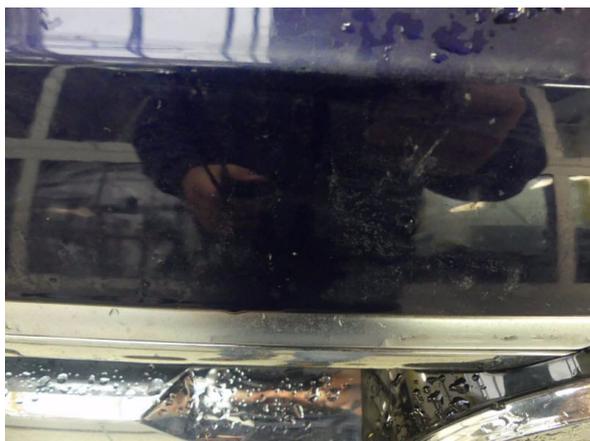
Bild 20: Motorhaube Steinschlag - ohne
Reparatur

Bild 21: Motorhaube Steinschlag - ohne
Reparatur

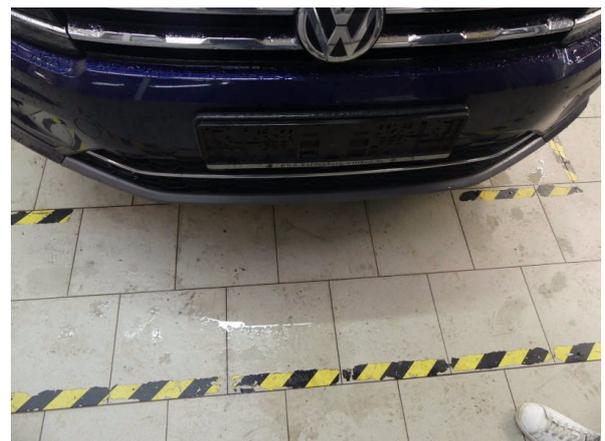
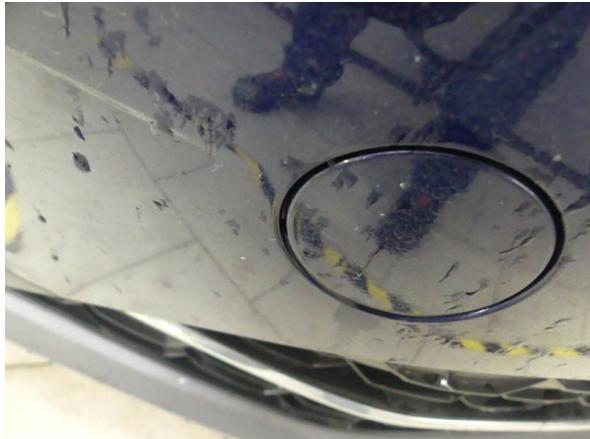
Bild 22: Stossfänger vorn Abplatzungen - ohne
Reparatur

Bild 23: Stossfänger vorn Abplatzungen - ohne Reparatur

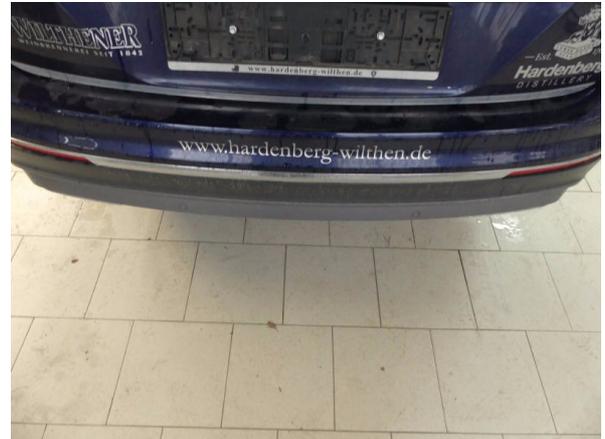
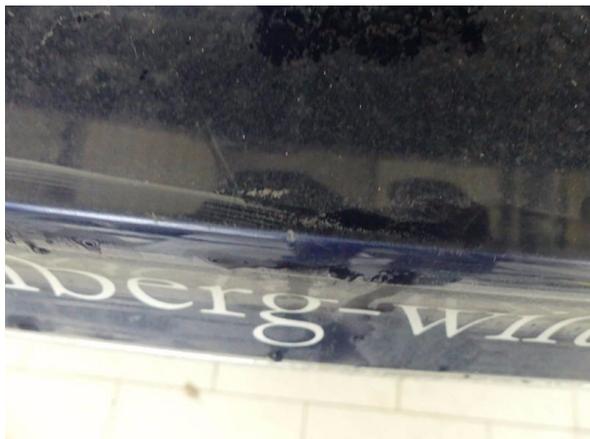
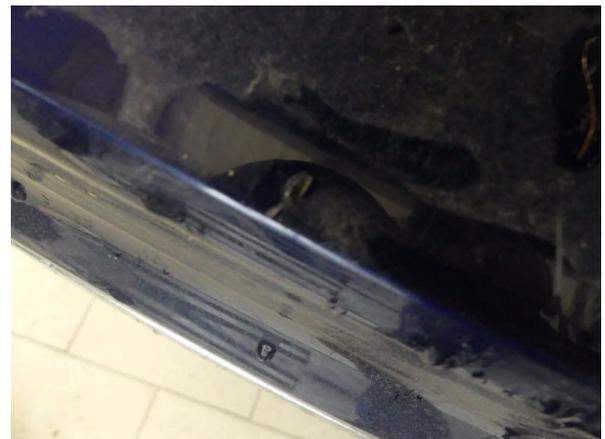
Bild 24: Stossfänger hinten Abschürfung - instandsetzen und lackieren

Bild 25: Stossfänger hinten Abschürfung - instandsetzen und lackieren

Bild 26: Stossfänger hinten Abschürfung - instandsetzen und lackieren

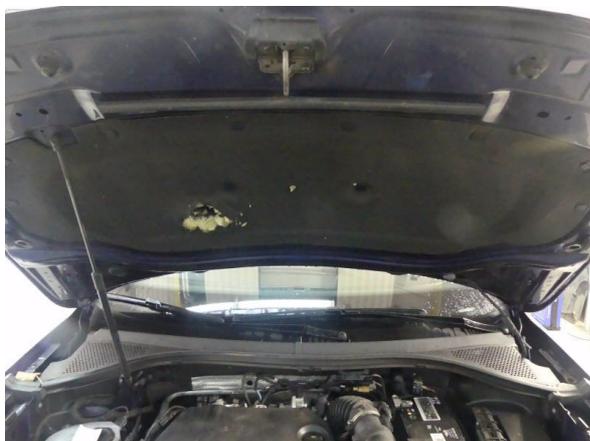
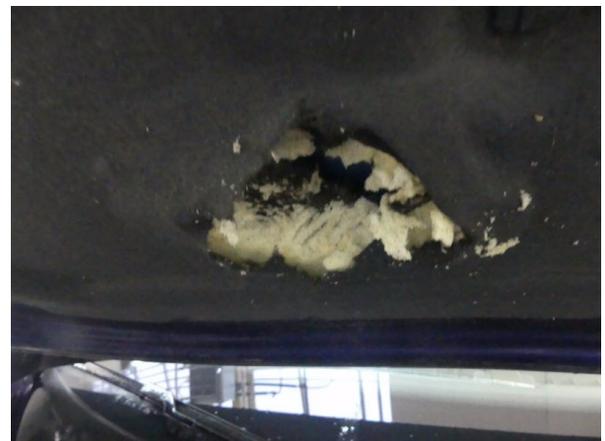
Bild 27: Dämmmatte beschädigt - erneuern

Bild 28: Dämmmatte beschädigt - erneuern

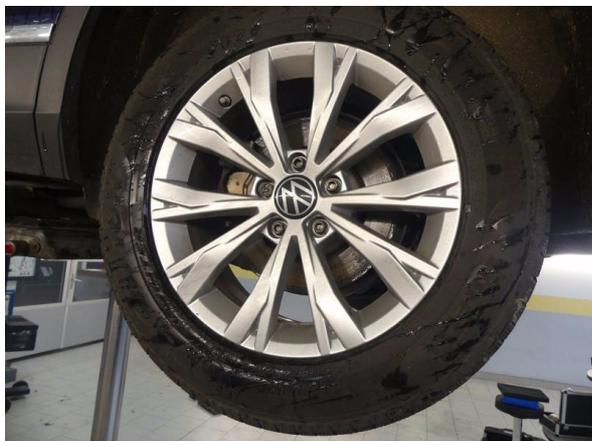
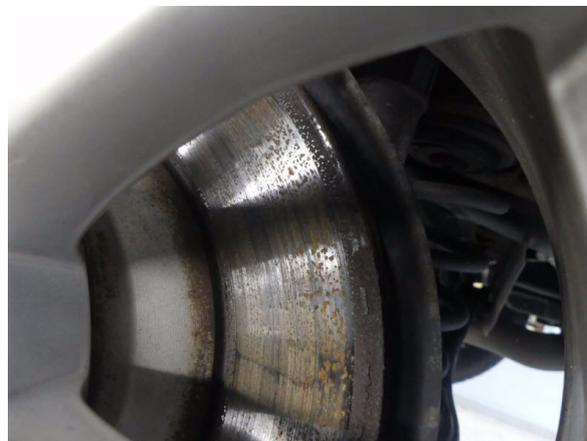
Bild 29: Bremsscheiben und Beläge hinten schlechtes Tragbild - erneuern

Bild 30: Bremsscheiben und Beläge hinten schlechtes Tragbild - erneuern

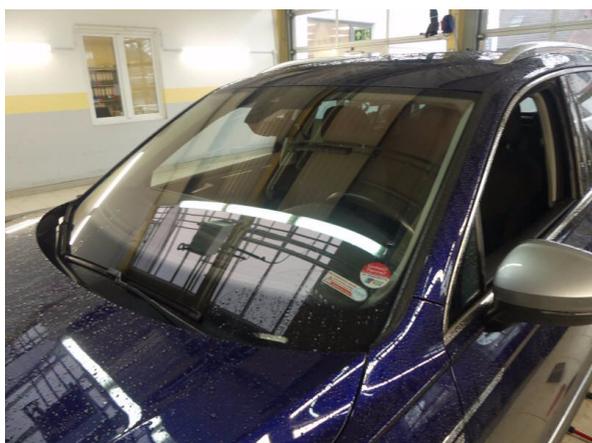
Bild 31: Frontscheibe Steinschlag mit Kraterbildung - erneuern

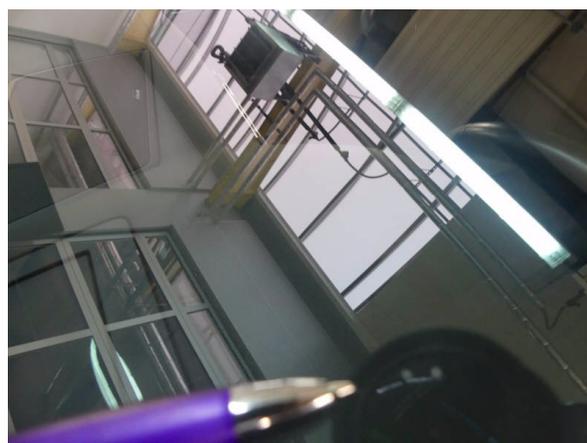
Bild 32: Frontscheibe Steinschlag im Sichtfeld mit Kraterbildung - erneuern

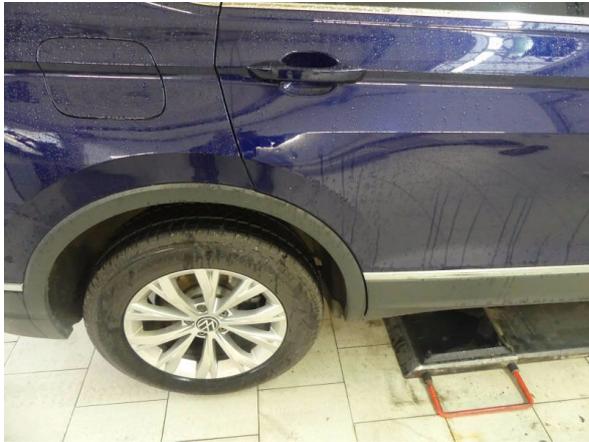
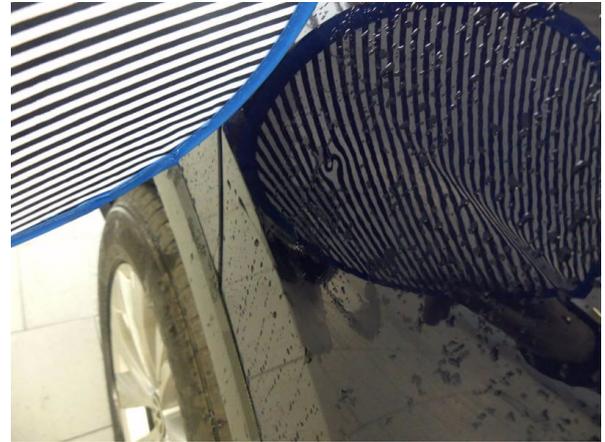
Bild 33: Tür hinten rechts Dellen / Beulen - Smart Repair

Bild 34: Tür hinten rechts Dellen / Beulen - Smart Repair

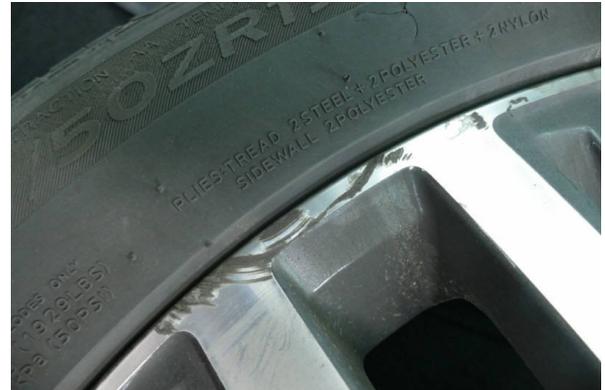
Bild 40: Felge vorn rechts beschädigt - Wertminderung

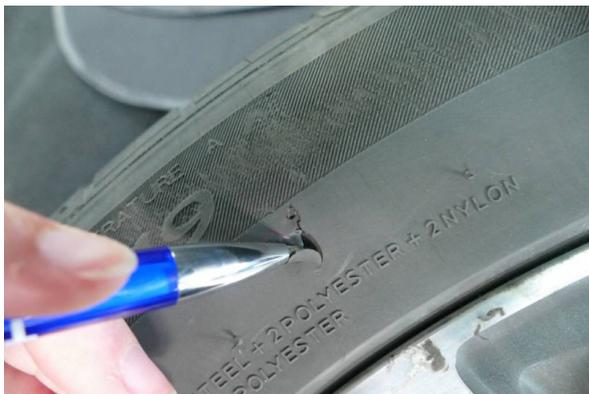
Bild 41: Reifen vorn rechts Karkasse beschädigt - erneuern
