## Raport z oględzin pojazdu

| Numer raportu | 215312/6/25-11401 | Data raportu | 12-06-2025 |

| Marka, model | OPEL Astra V Hatchback 19-21 |
| Numer rejestracyjny | GD432WU |

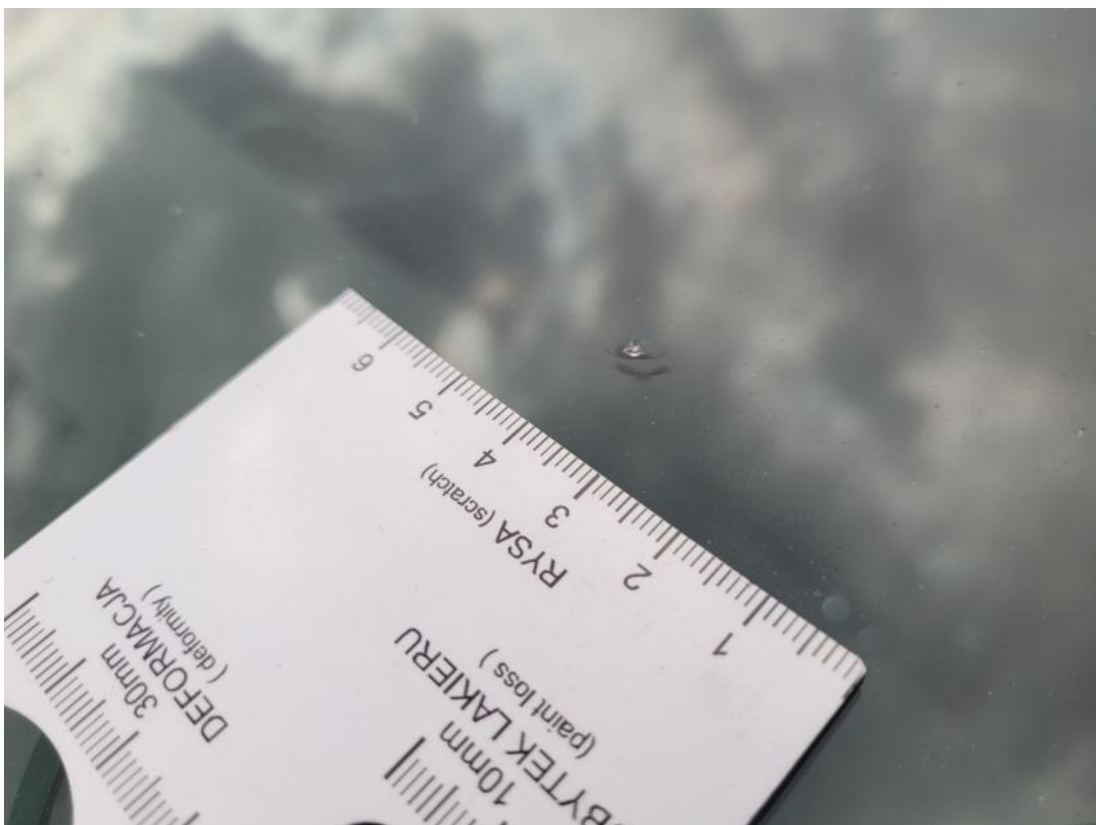
**Fot. 40**

| Poz. | Nazwa pozycji | Opis uszkodzeń | Kwalifik. | Naprawa [rbg] |
|---|---|---|---|---|
| 1 | Szyba przednia barwiona | pęknięcie | WY | 1.5 |

Szyba czołowa - Rysa/odprysk 1

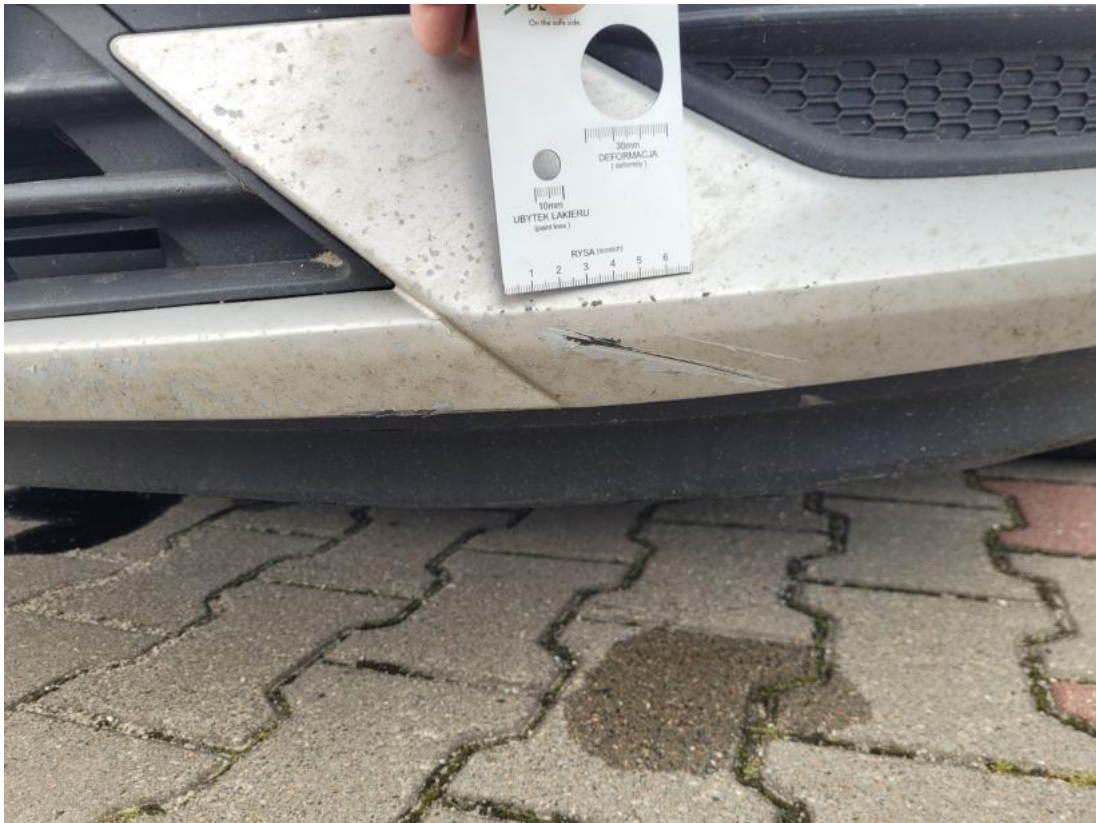
**Fot. 43**

| Poz. | Nazwa pozycji | Opis uszkodzeń | Kwalifik. | Naprawa [rbg] |
|---|---|---|---|---|
| 3 | Okladzina zderzaka przedniego | rysa/odprysk | NA | 1 |

Zderzak - Rysa/odprysk 1

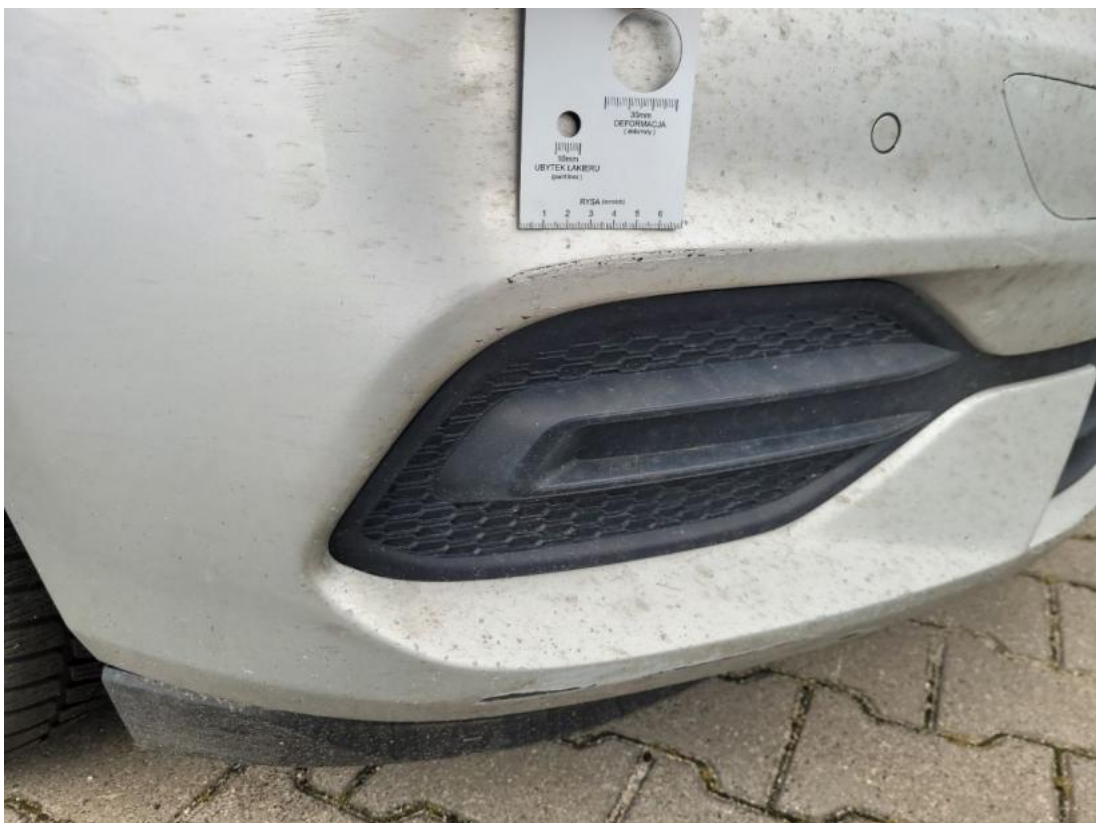
**Fot. 44**

Zderzak - Rysa/odprysk 2

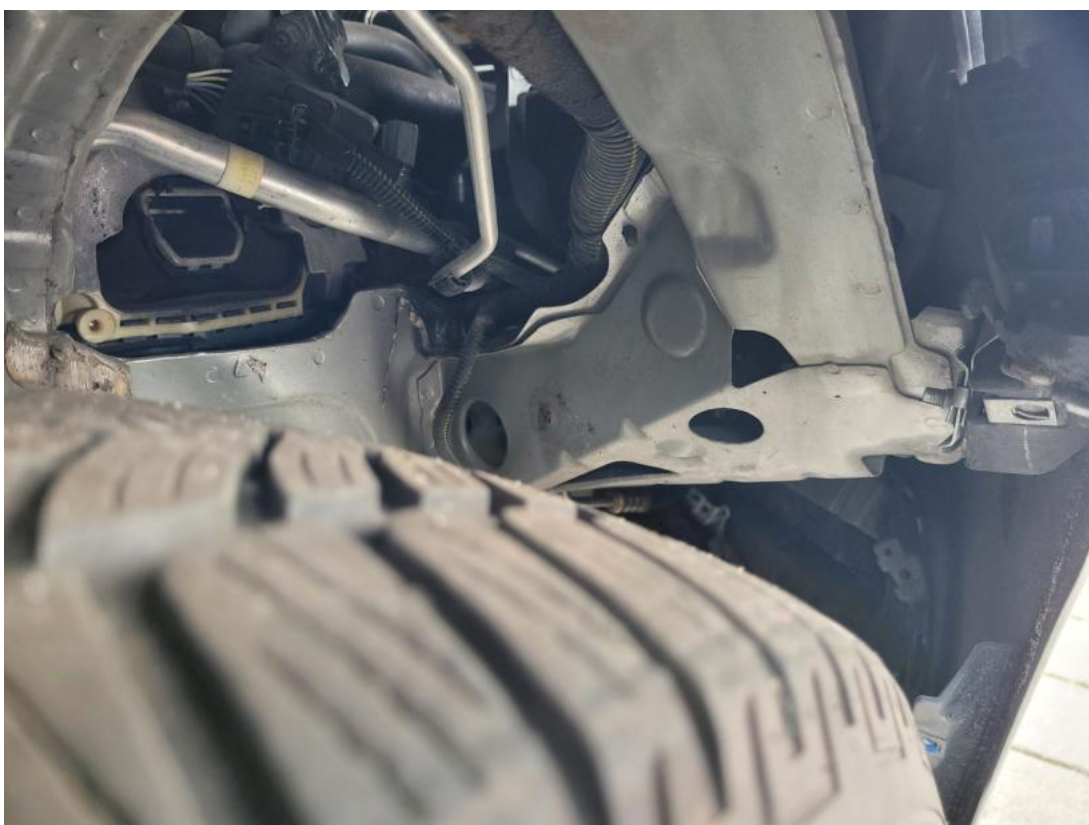
**Fot. 46**

Nadkole przednie P - Inne 1

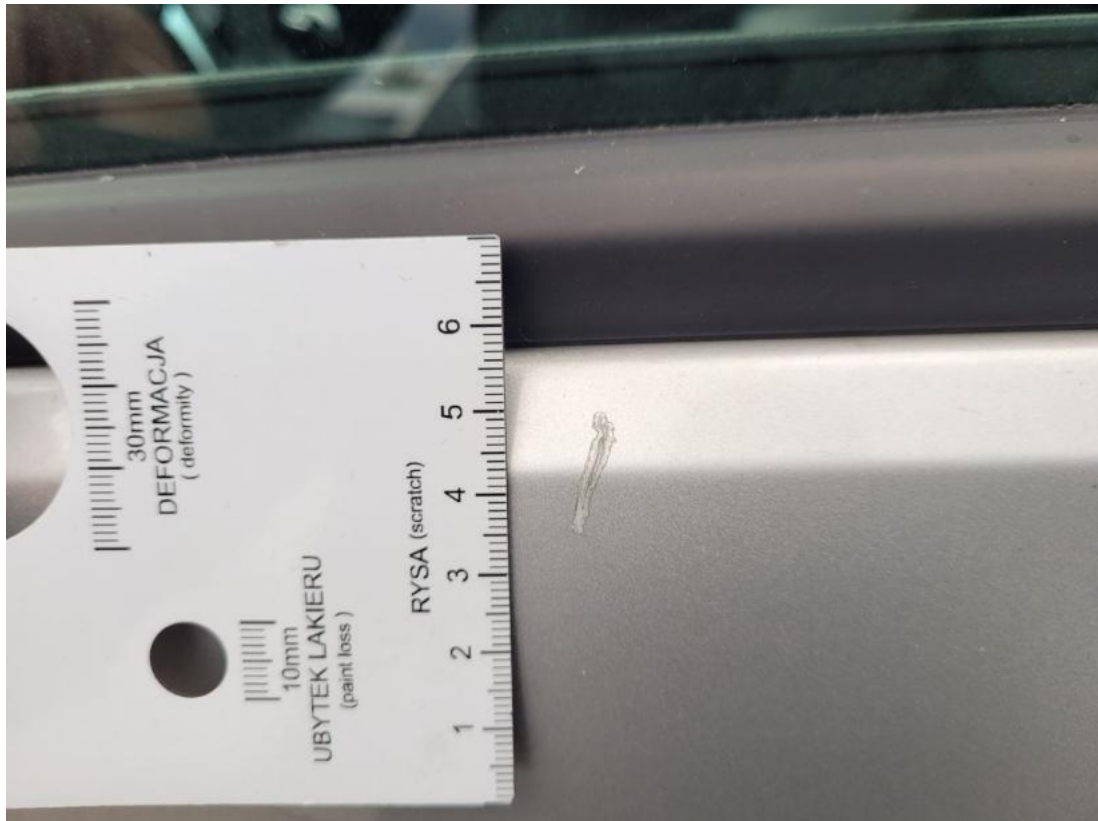
**Fot. 47**

| Poz. | Nazwa pozycji | Opis uszkodzeń | Kwalifik. | Naprawa [rbg] |
|---|---|---|---|---|
| 4 | Drzwi przednie (nieuzbrojone) L | rysa/odprysk | | |

Drzwi przed L - Rysa/odprysk 1
