18.6.2025

**TÜVNORD****Zustandsbericht****TÜV NORD Autoservice GmbH - Wurster Straße 92 - 27580 Bremerhaven**

Datenquelle: **VIN-Abfrage**  
Hersteller: **Opel**  
Typ: **Insignia A Lim.**  
Fahrgestellnummer: **W0LGM6EP7E1017079**  
Erstzulassung: **16.10.2013**  
Getriebe / Gänge: **Schaltgetriebe, 6 Gänge**  
Schadstoffklasse: **EU6**  
Vorverwendung: **Privat**

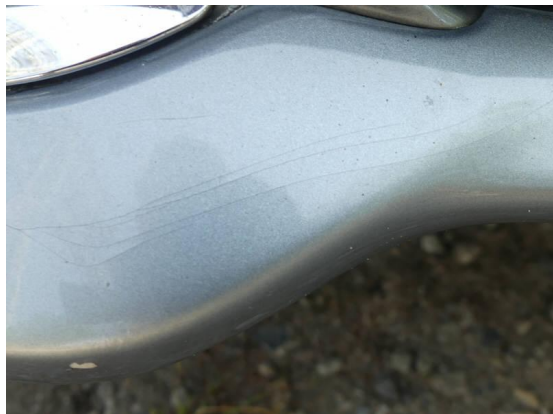
| Nr. | Teil | Bild Nr. | Schaden | Kommentar |
|---|---|---|---|---|
| 1 | Stoßfänger vorn | 1, 2 | zerkratzt und gestaucht | |

Bild 1: Karosserie / Stoßfänger vorn zerkratzt und gestaut

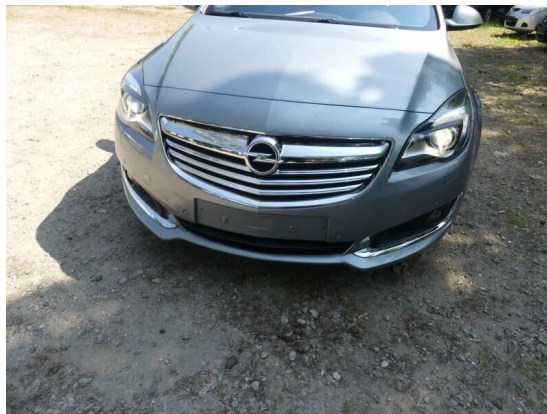
Bild 2: Karosserie / Stoßfänger vorn zerkratzt und gestaut

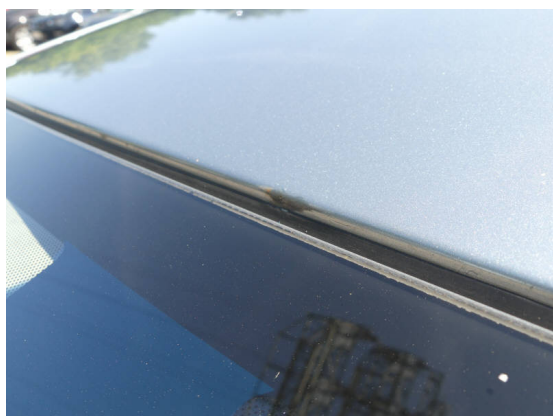
| Nr. | Teil | Bild Nr. | Schaden | Kommentar |
|---|---|---|---|---|
| 2 | Dachkante vorn | 3, 4 | Steinschlag mit Korrosionsansatz | |

Bild 3: Karosserie / Dachkante vorn Steinschlag mit Korrosionsansatz

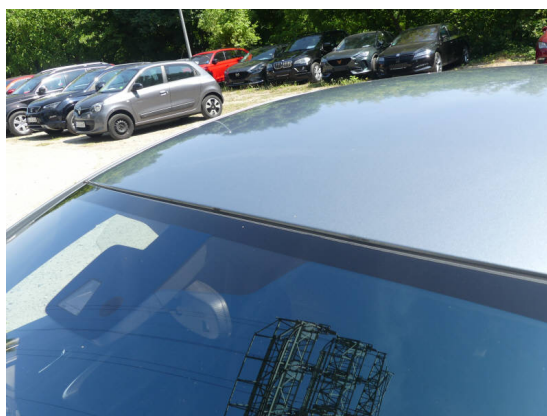
Bild 4: Karosserie / Dachkante vorn Steinschlag mit Korrosionsansatz

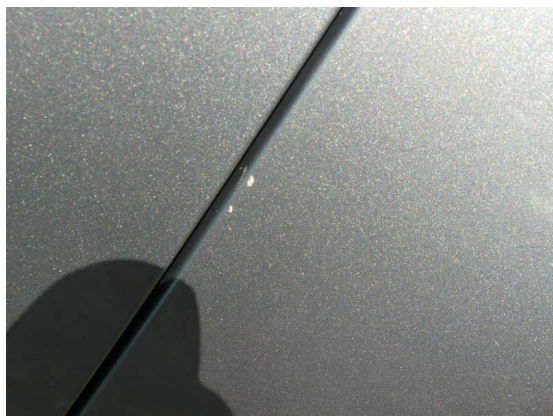
| Nr. | Teil | Bild Nr. | Schaden | Kommentar |
|---|---|---|---|---|
| 3 | Seitenteil links | 5, 6 | Kratzer | |

Bild 5: Karosserie / Seitenteil links Kratzer

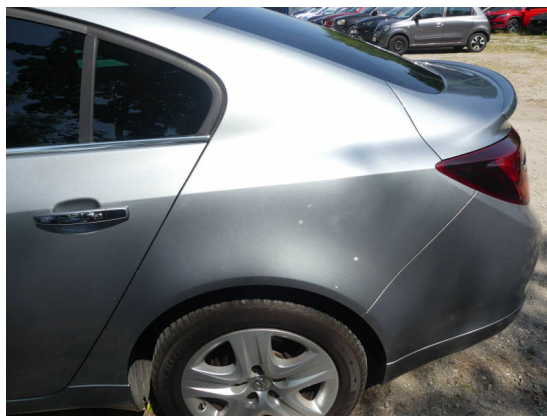
Bild 6: Karosserie / Seitenteil links Kratzer

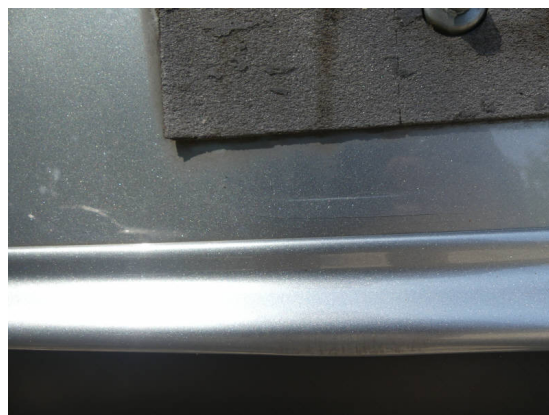
| Nr. | Teil | Bild Nr. | Schaden | Kommentar |
|---|---|---|---|---|
| 4 | Stoßfänger hinten | 7, 8, 9 | zerkratzt und gestaucht | |

Bild 8: Karosserie / Stoßfänger hinten zerkratzt und gestaucht

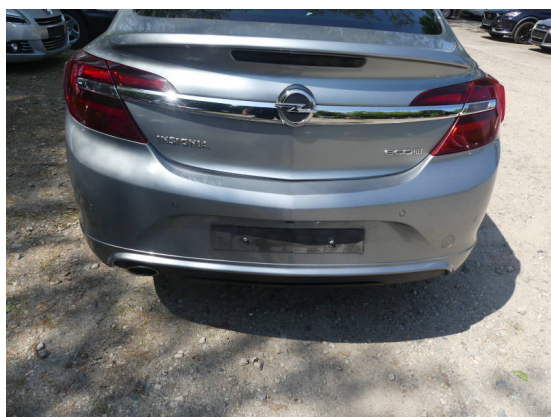
Bild 9: Karosserie / Stoßfänger hinten zerkratzt und gestaucht

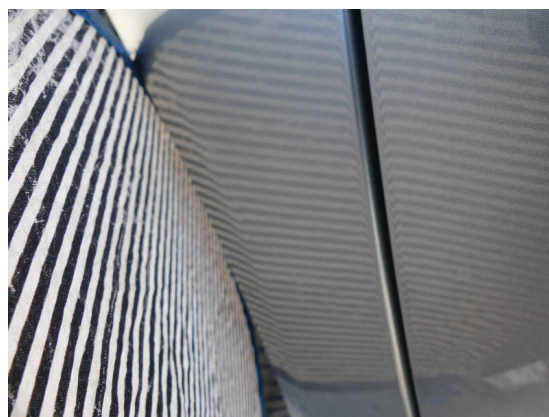
| Nr. | Teil | Bild Nr. | Schaden | Kommentar |
|---|---|---|---|---|
| 5 | Seitenteil rechts | 10, 11, 12 | Delle und Kratzer | |

Bild 10: Karosserie / Seitenteil rechts Delle und Kratzer

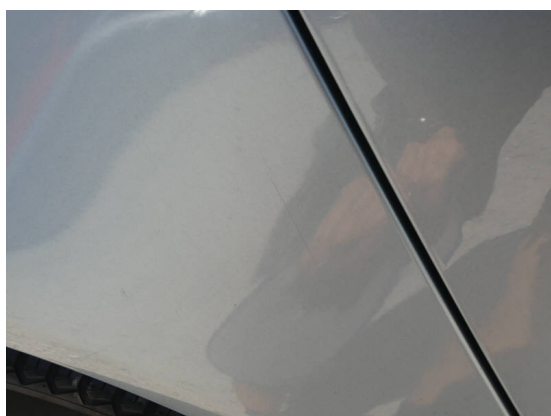
Bild 11: Karosserie / Seitenteil rechts Delle und Kratzer

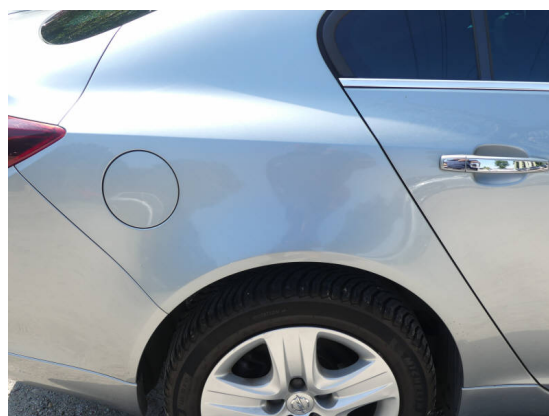
Bild 12: Karosserie / Seitenteil rechts Delle und Kratzer

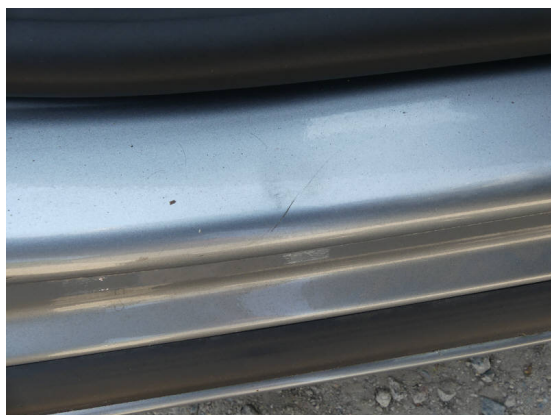
| Nr. | Teil | Bild Nr. | Schaden | Kommentar |
|---|---|---|---|---|
| 6 | Einstieg vorne rechts | 13, 14 | zerkratzt | |

Bild 13: Karosserie / Einstieg vorne rechts zerkratzt

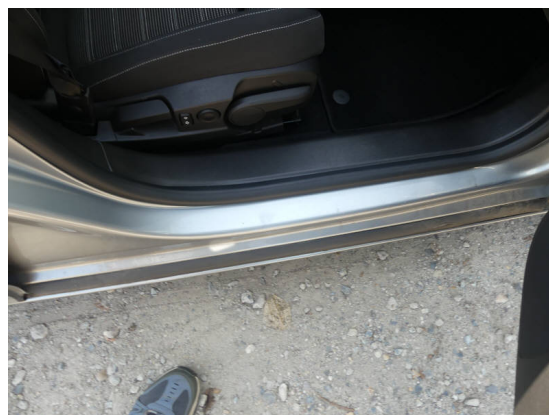
Bild 14: Karosserie / Einstieg vorne rechts zerkratzt

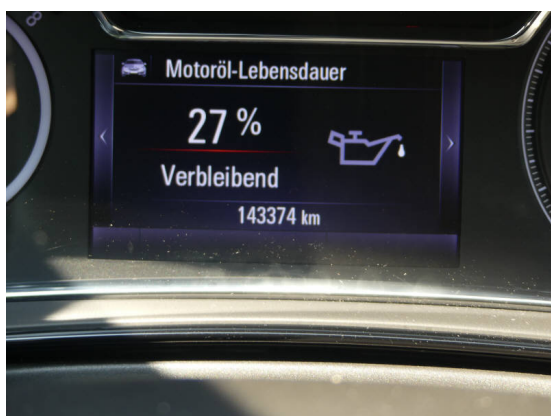
| Nr. | Teil | Bild Nr. | Schaden | Kommentar |
|---|---|---|---|---|
| 7 | Wartung | 15 | fällig ( kein Nachweis ) | |

Bild 15: Wartung-Pflege / Wartung fällig ( kein Nachweis )

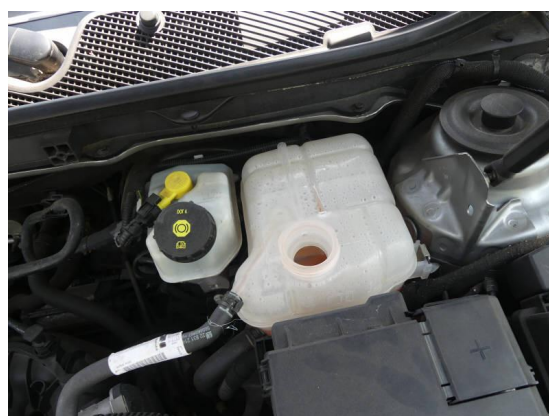
| Nr. | Teil | Bild Nr. | Schaden | Kommentar |
|---|---|---|---|---|
| 8 | Kühlwasserbehälter | 16 | Deckel fehlt | |

Bild 16: Technik / Kühlwasserbehälter Deckel fehlt

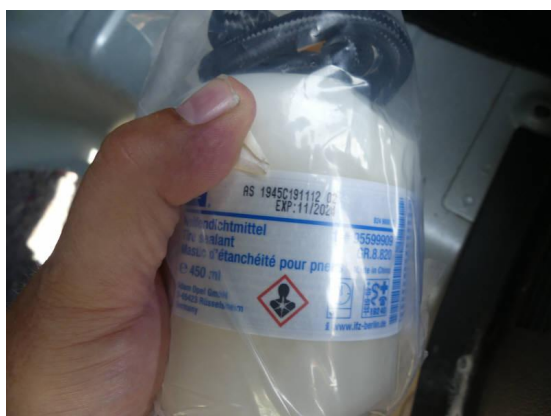
| Nr. | Teil | Bild Nr. | Schaden | Kommentar |
|---|---|---|---|---|
| 9 | Reifendichtmittel | 17 | abgelaufen | |

Bild 17: Reifen - Felge / Reifendichtmittel abgelaufen
