TÜVNORD**Zustandsbericht****TÜV NORD Autoservice GmbH - Wurster Straße 92 - 27580 Bremerhaven**

**1. Allgemeine Fahrzeugdaten**

Datenquelle: **VIN-Abfrage**
 Hersteller: **Opel**
 Typ: **Adam**
 Fahrgestellnummer: **W0L0MAP08D6046471**
 Erstzulassung: **18.09.2013**
 Getriebe / Gänge: **Schaltgetriebe, 5 Gänge**
 Schadstoffklasse: **EU5**
 Vorverwendung: **Privat**

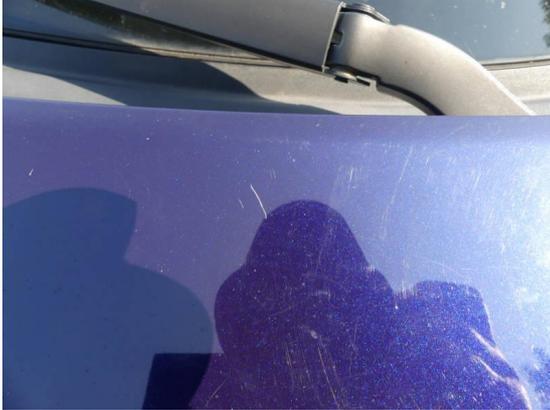
Bild 1: Karosserie / Motorhaube zerkratzt

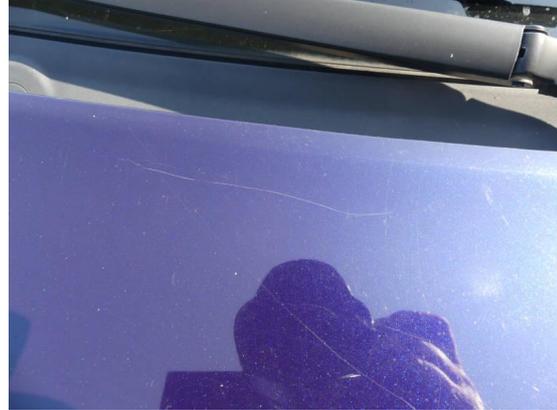
Bild 2: Karosserie / Motorhaube zerkratzt

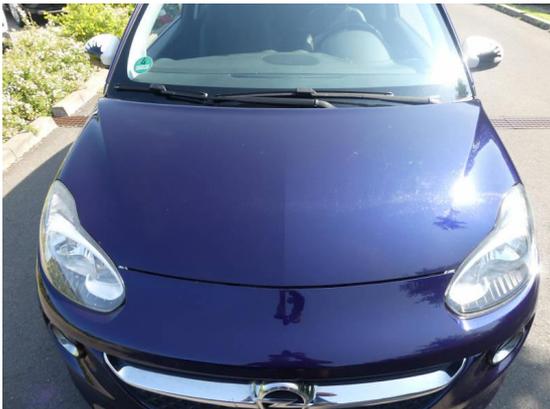
Bild 3: Karosserie / Motorhaube zerkratzt

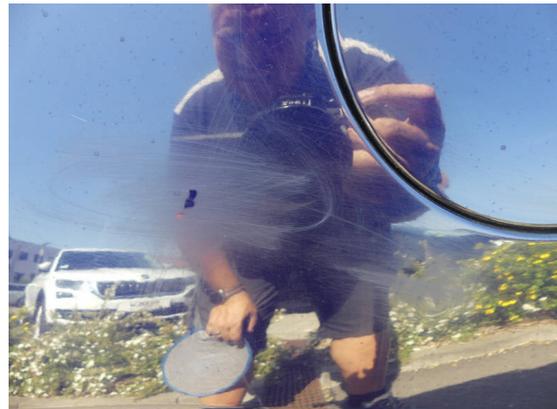
Bild 4: Karosserie / Seitenteil rechts Delle und zerkratzt

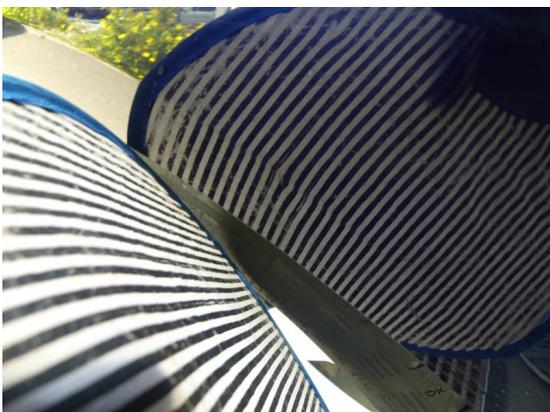
Bild 5: Karosserie / Seitenteil rechts Delle und zerkratzt

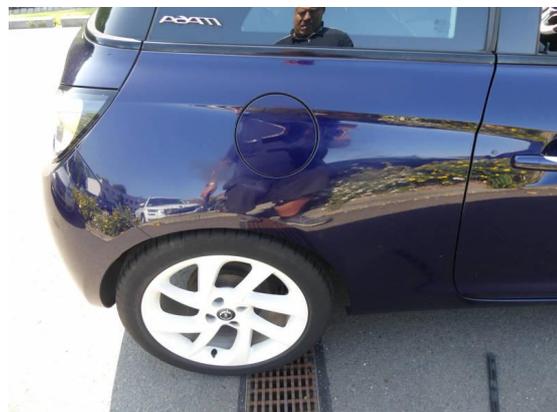
Bild 6: Karosserie / Seitenteil rechts Delle und zerkratzt

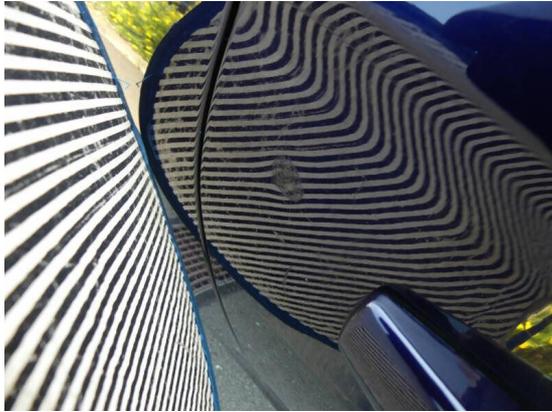
Bild 7: Karosserie / Tür rechts leicht deformiert und zerkratzt

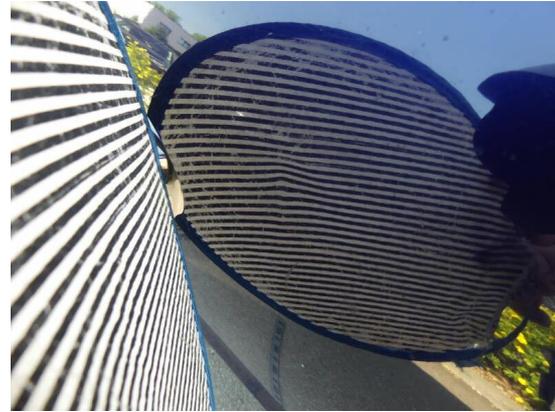
Bild 8: Karosserie / Tür rechts leicht deformiert und zerkratzt

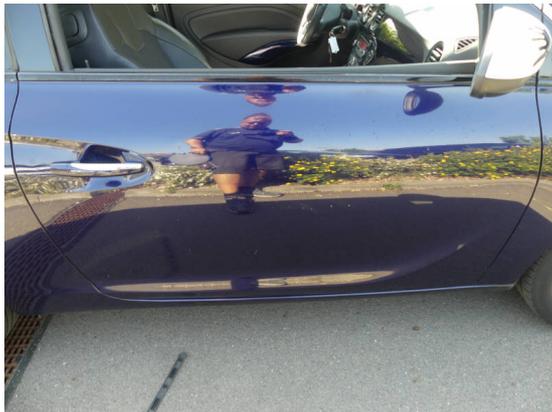
Bild 9: Karosserie / Tür rechts leicht deformiert und zerkratzt

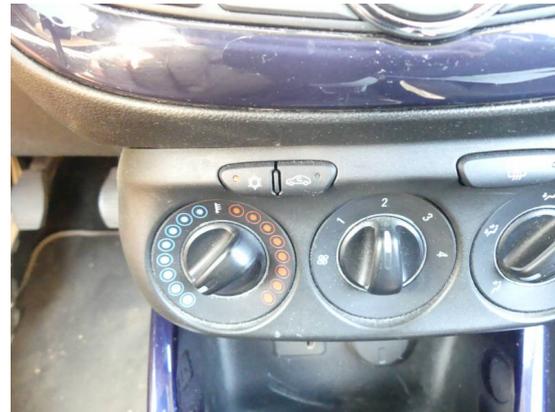
Bild 10: Technik / Klimaanlage kühlt nicht

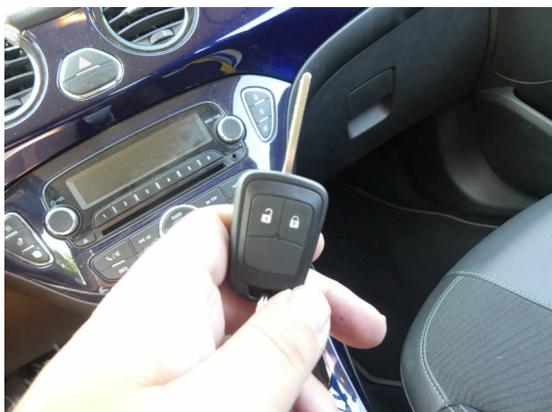
Bild 11: Technik / Schlüsselfernbedienung eine ohne Funktion

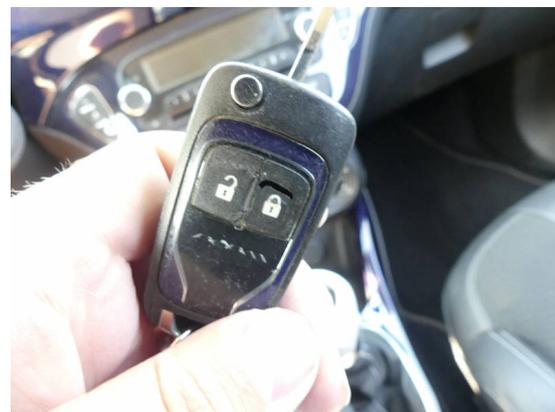
Bild 12: Technik / Schlüsselfernbedienung Gehäuse gebrochen

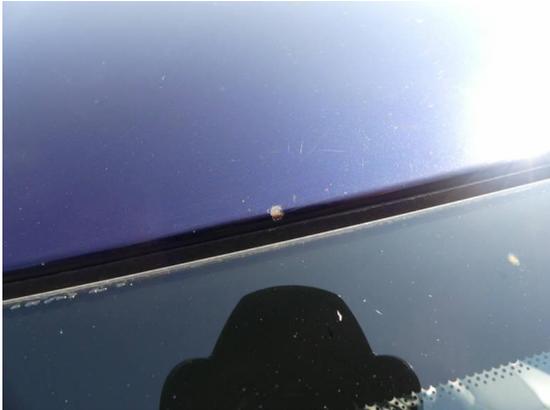
Bild 13: Karosserie / Dach Steinschlag mit Korrosionsansatz und zerkratzt

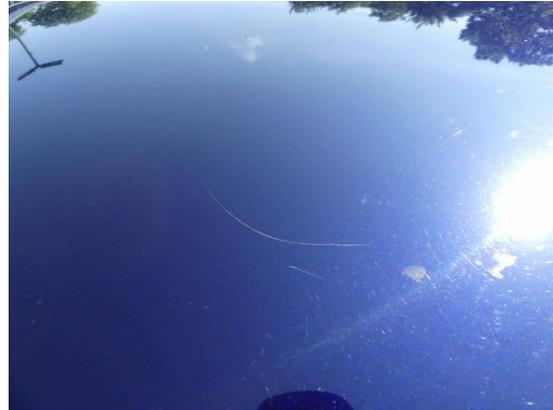
Bild 14: Karosserie / Dach Steinschlag mit Korrosionsansatz und zerkratzt

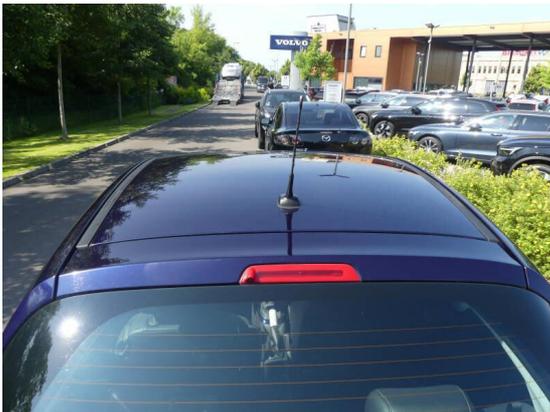
Bild 15: Karosserie / Dach Steinschlag mit Korrosionsansatz und zerkratzt

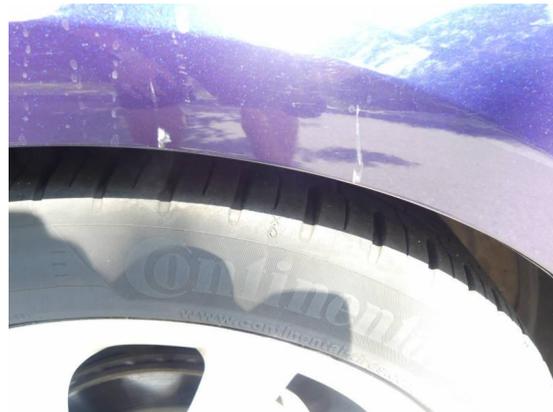
Bild 16: Karosserie / Kotflügel links Kratzer

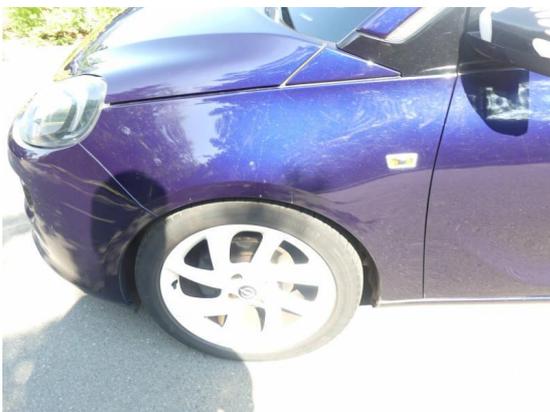
Bild 17: Karosserie / Kotflügel links Kratzer

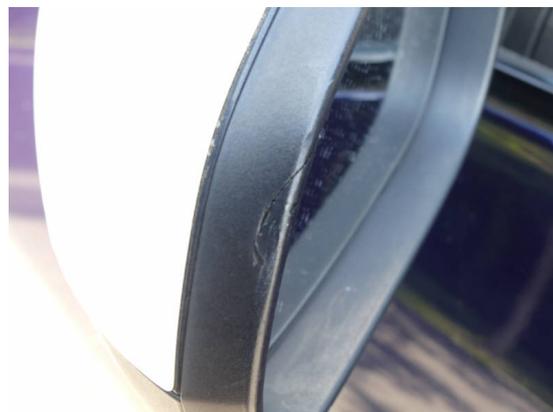
Bild 18: Karosserie / Spiegelgehäuse links gebrochen

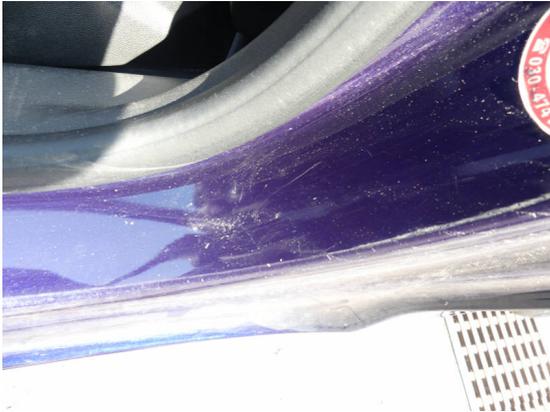
Bild 19: Karosserie / Einstieg links zerkratzt

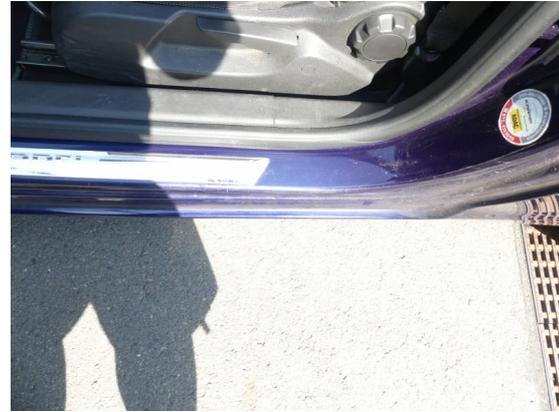
Bild 20: Karosserie / Einstieg links zerkratzt

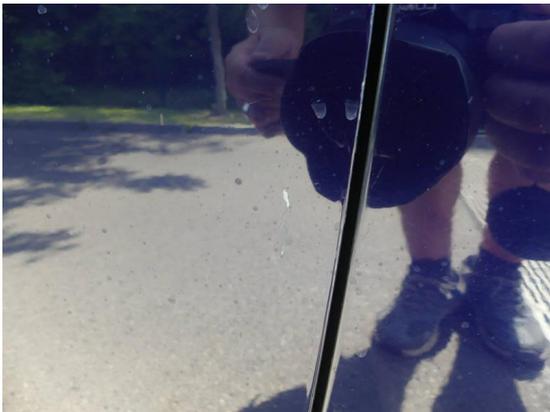
Bild 21: Karosserie / Tür links zerkratzt

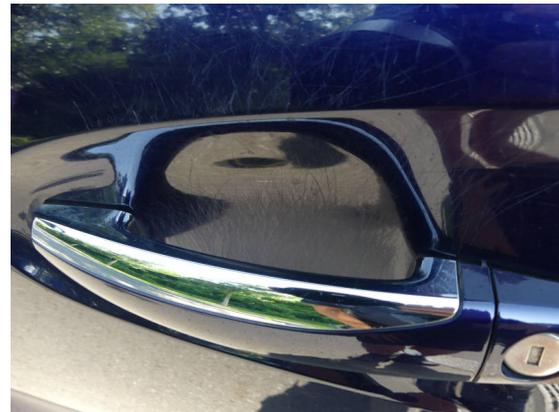
Bild 22: Karosserie / Tür links zerkratzt

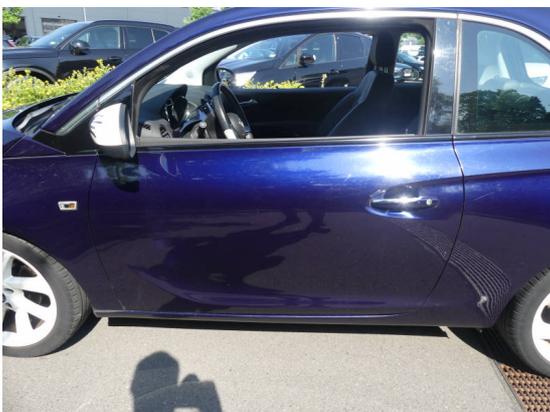
Bild 23: Karosserie / Tür links zerkratzt

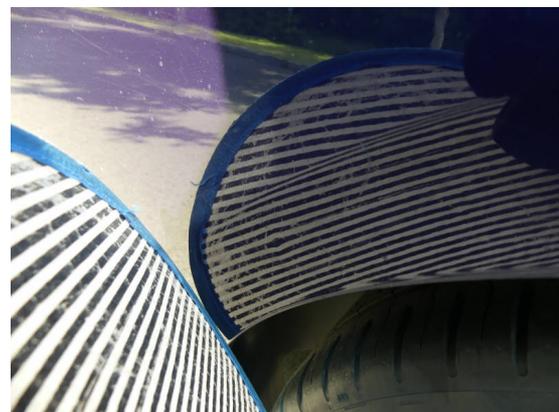
Bild 24: Karosserie / Seitenteil links Delle und zerkratzt

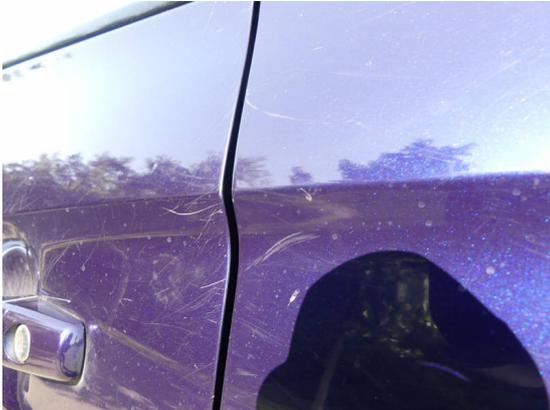
Bild 25: Karosserie / Seitenteil links Delle und zerkratzt

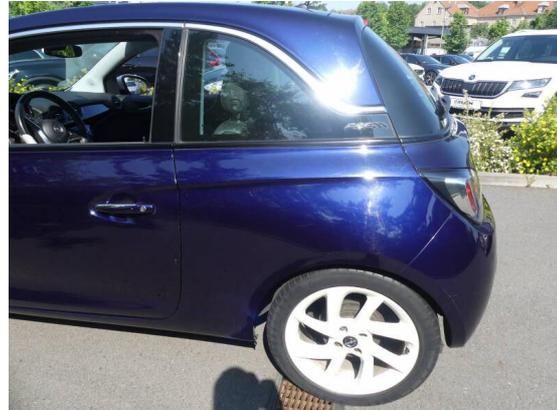
Bild 26: Karosserie / Seitenteil links Delle und zerkratzt

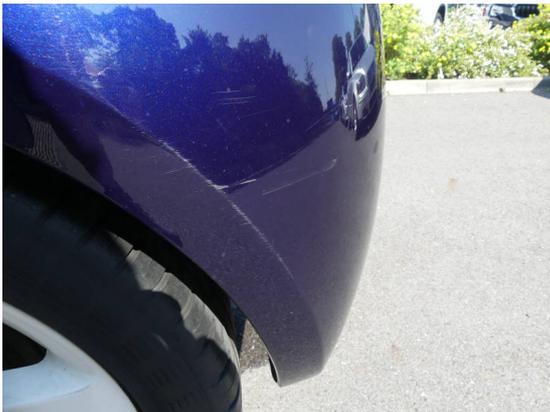
Bild 27: Karosserie / Stoßfänger hinten zerkratzt

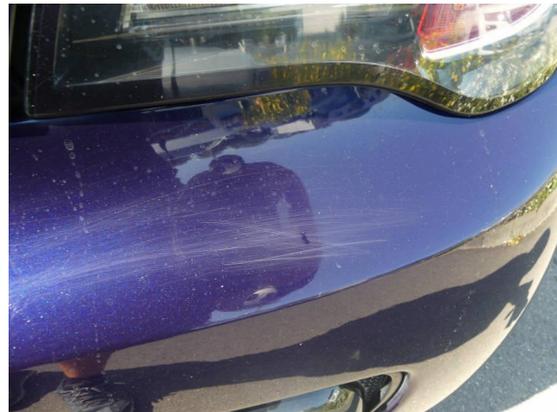
Bild 28: Karosserie / Stoßfänger hinten zerkratzt

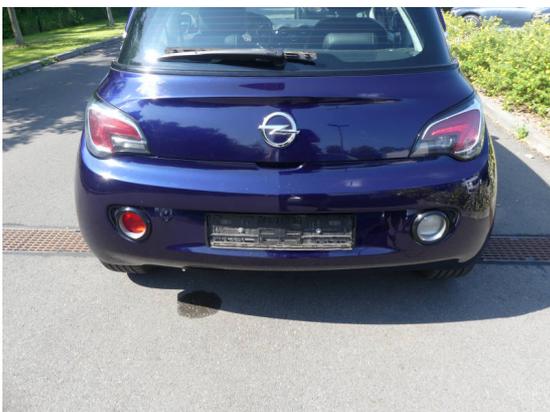
Bild 29: Karosserie / Stoßfänger hinten zerkratzt

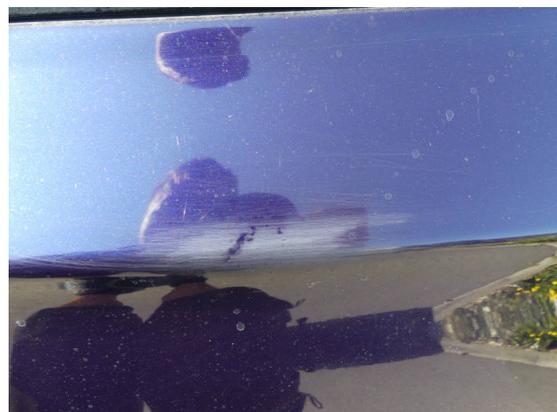
Bild 30: Karosserie / Heckklappe zerkratzt

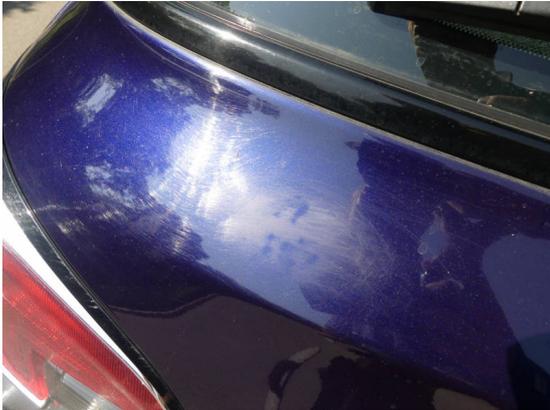
Bild 31: Karosserie / Heckklappe zerkratzt

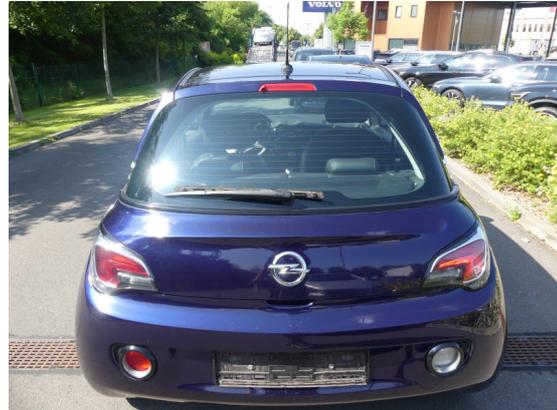
Bild 32: Karosserie / Heckklappe zerkratzt

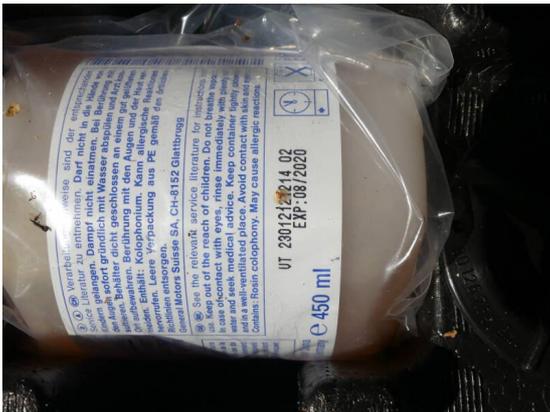
Bild 33: Reifen - Felge / Reifendichtmittel abgelaufen

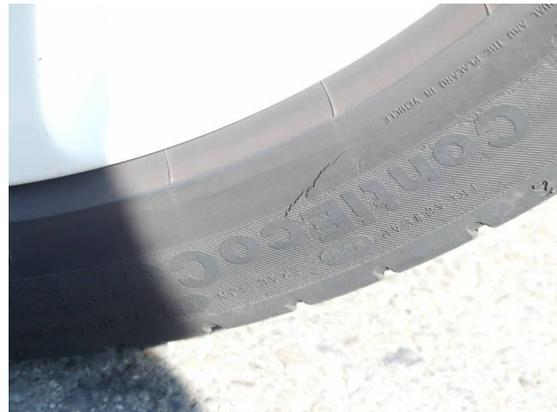
Bild 34: Reifen - Felge / Reifen vorne links Flankenschaden
