Koch Gruppe Automobile AG
 Marzahner Chaussee 219
 12681-Berlin

18.6.2025

TÜVNORD**Zustandsbericht****TÜV NORD Autoservice GmbH - Wurster Straße 92 - 27580 Bremerhaven**

Datenquelle: **Zulassungsbescheinigung**
 Hersteller: **Renault**
 Typ: **Megane Scenic**
 Fahrgestellnummer: **VF1JA04N523995767**
 Erstzulassung: **14.02.2001**
 Getriebe / Gänge: **Schaltgetriebe**
 Schadstoffklasse: **D4**
 Vorverwendung: **Privat**

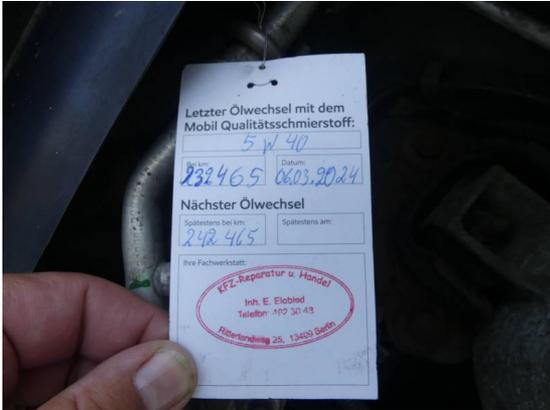
Bild 1: Wartung-Pflege / Wartung fällig

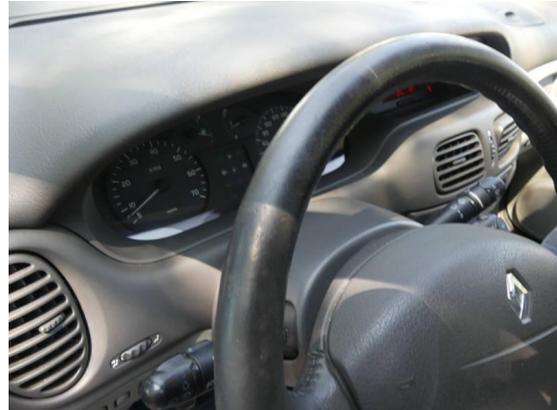
Bild 2: Innenraum / Lenkrad abgegriffen

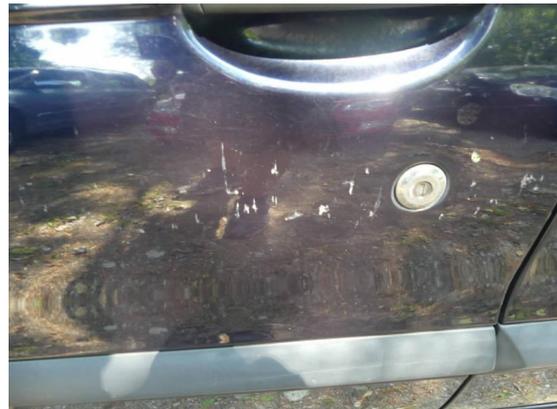
Bild 4: Karosserie / Tür vorne links leicht deformiert und zerkratzt

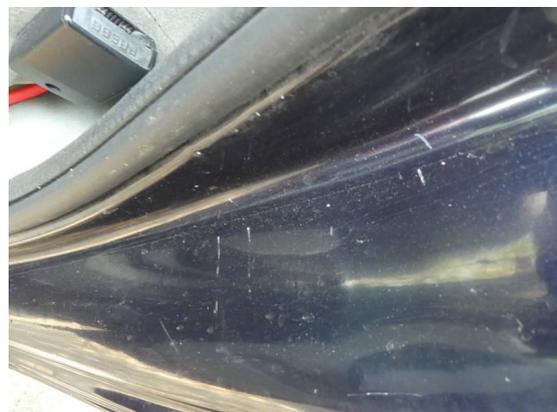
Bild 6: Karosserie / Einstieg hinten links zerkratzt

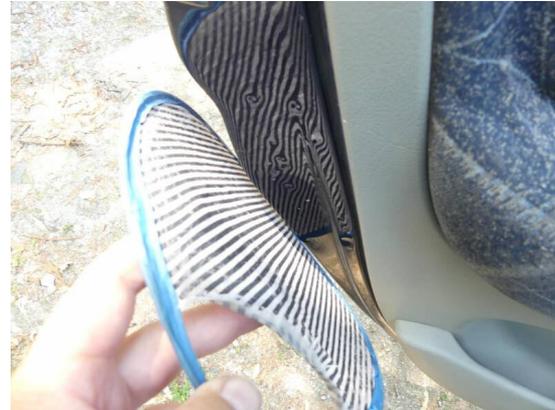
Bild 8: Karosserie / Tür hinten links deformiert und zerkratzt

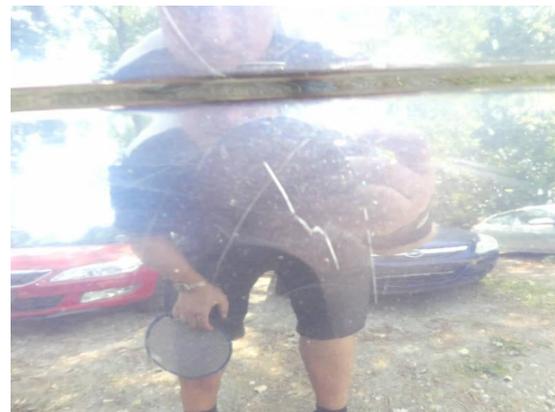
Bild 10: Karosserie / Seitenteil links Dellen und zerkratzt

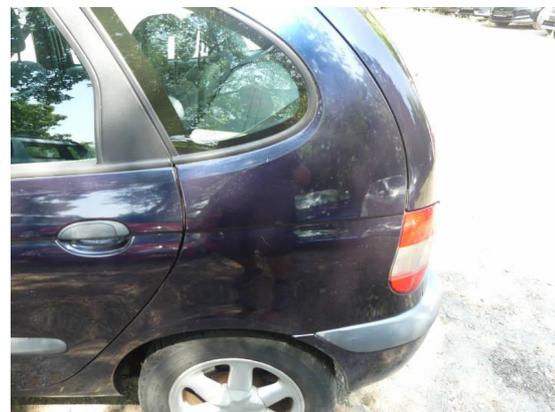
Bild 12: Karosserie / Seitenteil links Dellen und zerkratzt

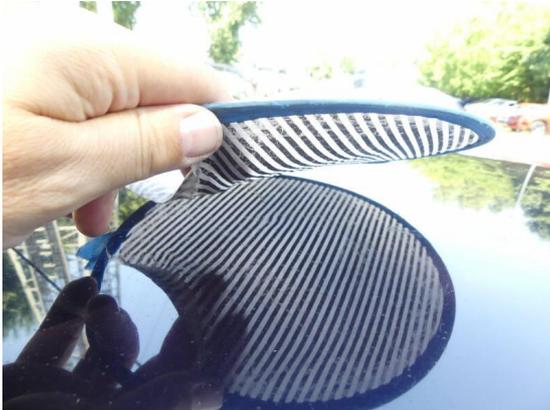
Bild 13: Karosserie / Dach Dellen (Hagelschaden)
und Kratzer

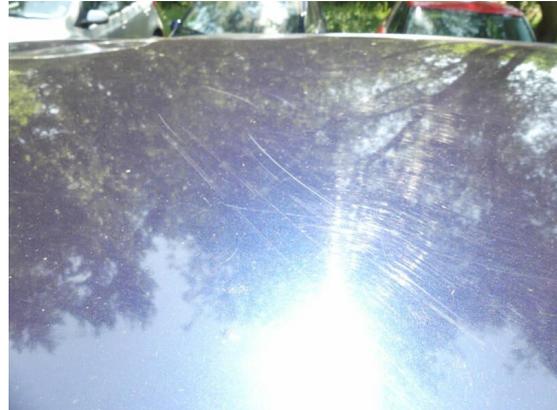
Bild 14: Karosserie / Dach Dellen (Hagelschaden)
und Kratzer

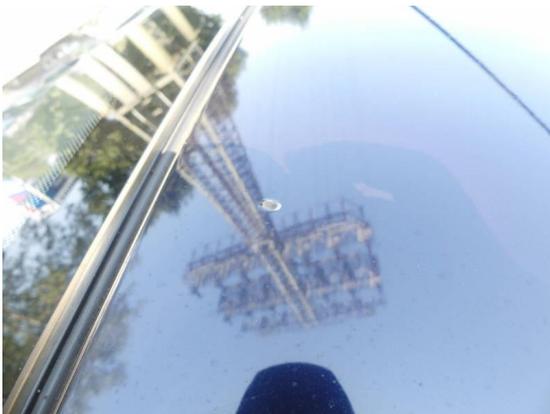
Bild 15: Karosserie / Dach Dellen (Hagelschaden)
und Kratzer

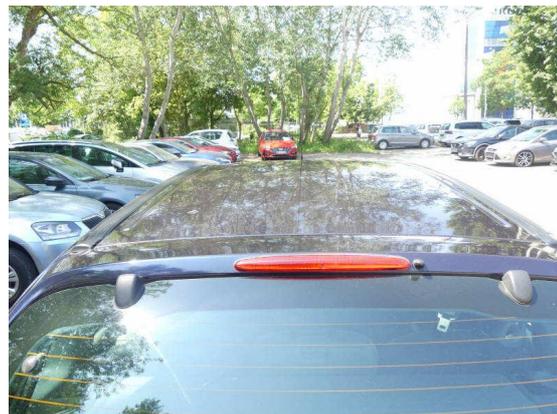
Bild 16: Karosserie / Dach Dellen (Hagelschaden)
und Kratzer

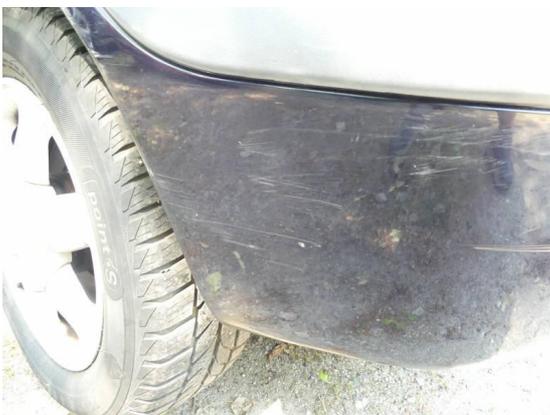
Bild 17: Karosserie / Stoßfänger hinten zerkratzt und
stark gestaucht

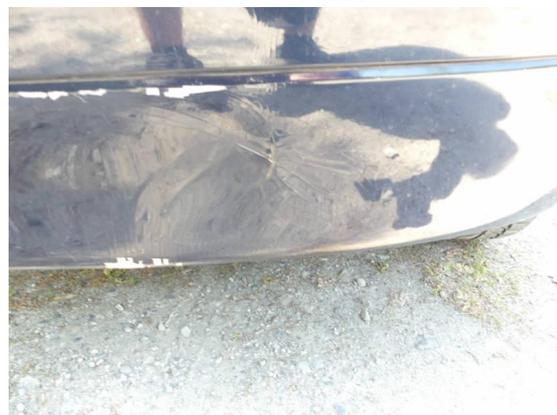
Bild 18: Karosserie / Stoßfänger hinten zerkratzt und
stark gestaucht

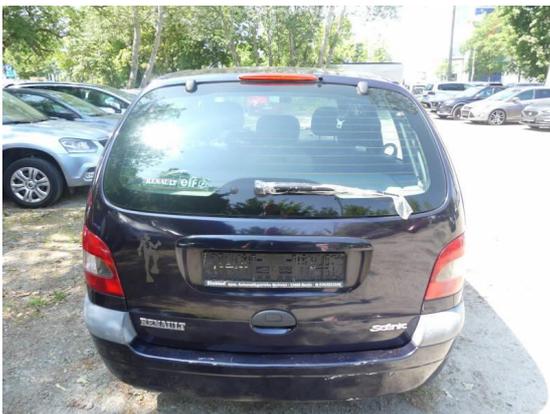
Bild 21: Karosserie / Heckklappe Dellen und zerkratzt

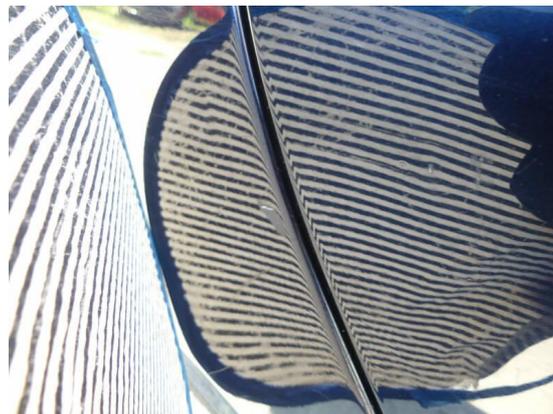
Bild 22: Karosserie / Seitenteil rechts leicht deformiert und zerkratzt

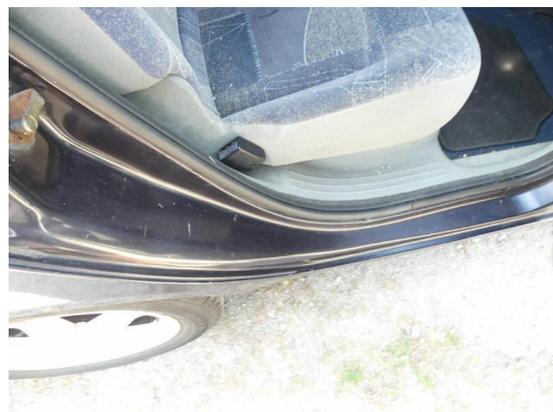
Bild 24: Karosserie / Einstieg hinten rechts zerkratzt

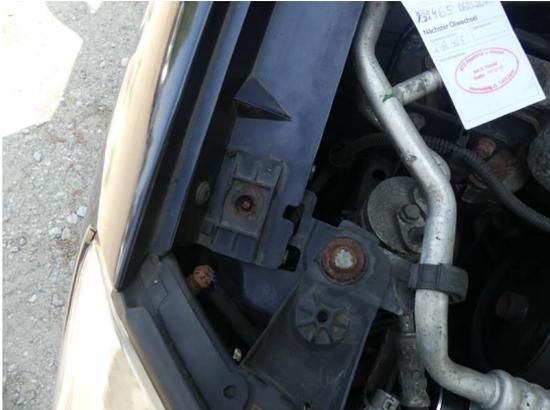
Bild 25: Karosserie / Halteschraube Kotflügel rechts abgerissen

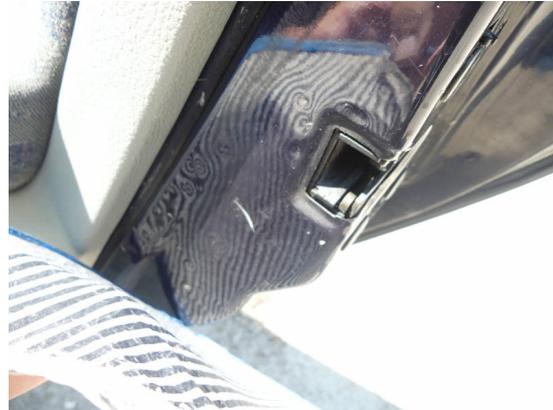
Bild 26: Karosserie / Tür hinten rechts deformiert und zerkratzt

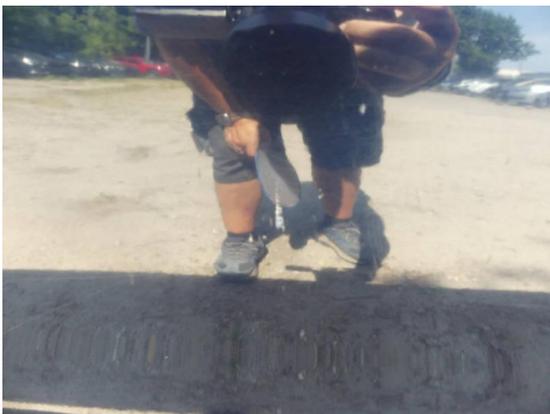
Bild 27: Karosserie / Tür hinten rechts deformiert und zerkratzt

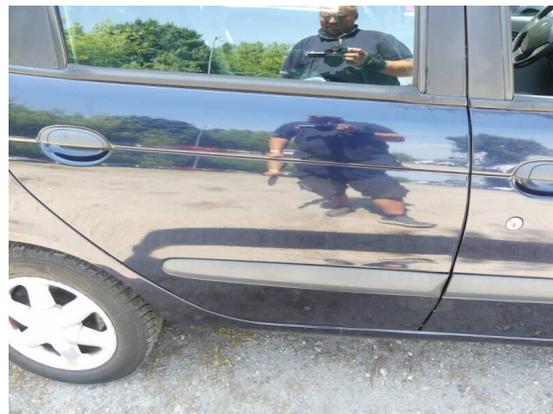
Bild 28: Karosserie / Tür hinten rechts deformiert und zerkratzt

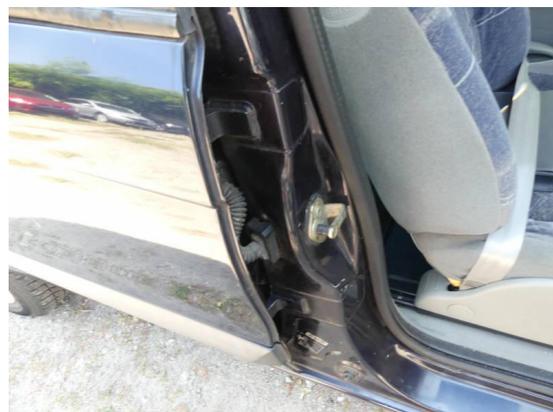
Bild 30: Karosserie / B-Säule rechts zerkratzt

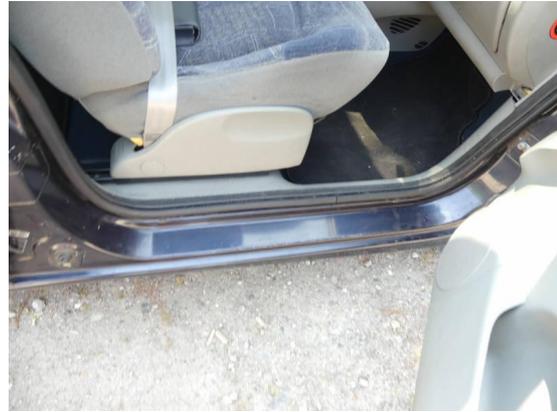
Bild 32: Karosserie / Einstieg vorne rechts zerkratzt

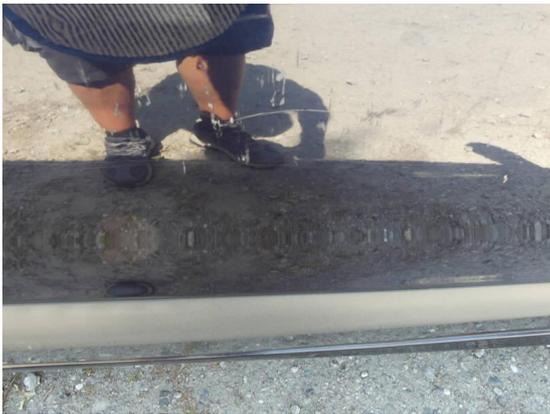
Bild 33: Karosserie / Tür vorne rechts zerkratzt

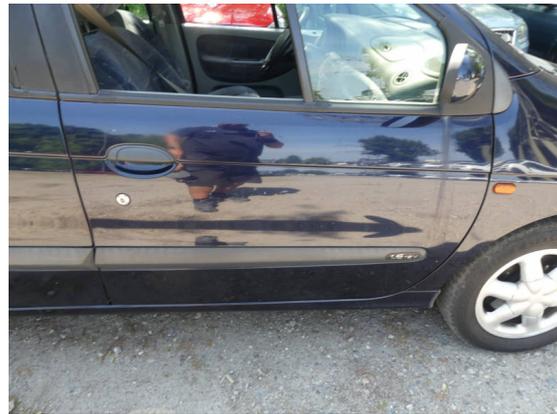
Bild 34: Karosserie / Tür vorne rechts zerkratzt

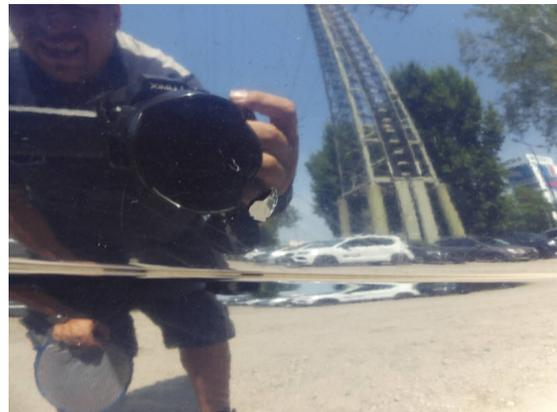
Bild 36: Karosserie / Kotflügel rechts Lackablösung

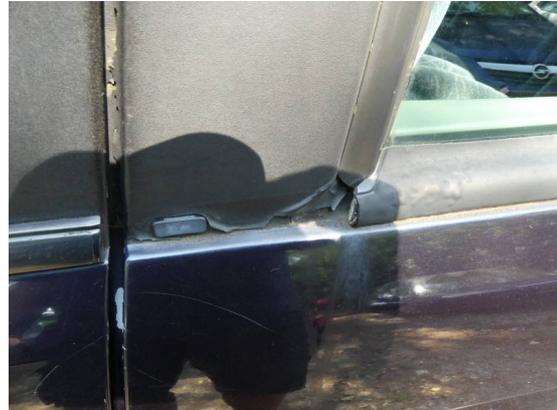
Bild 38: Karosserie / Schachtleiste Tür hinten links abgebrochen

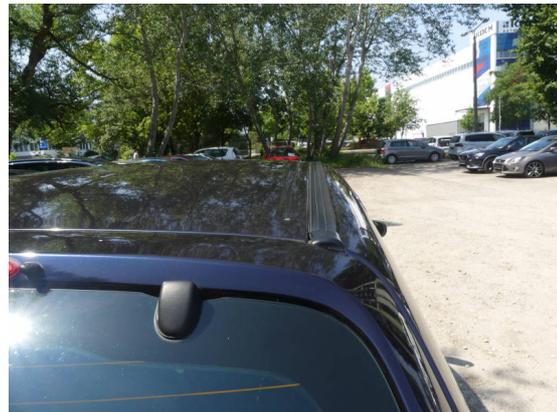
Bild 40: Karosserie / Dachleiste rechts und links lose

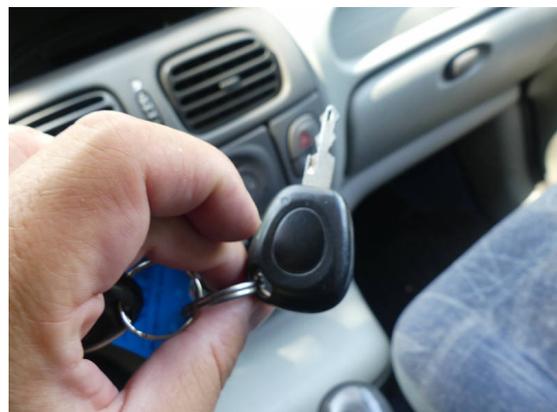
Bild 42: Technik / Schlüsselfernbedienung eine ohne Funktion

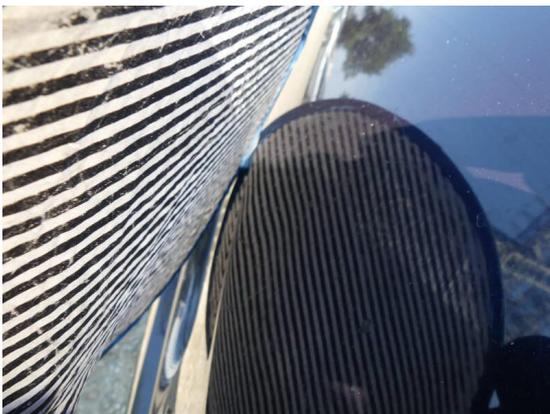
Bild 45: Karosserie / Motorhaube Steinschlag mit Korrosion, Dellen (Hagelschaden) und

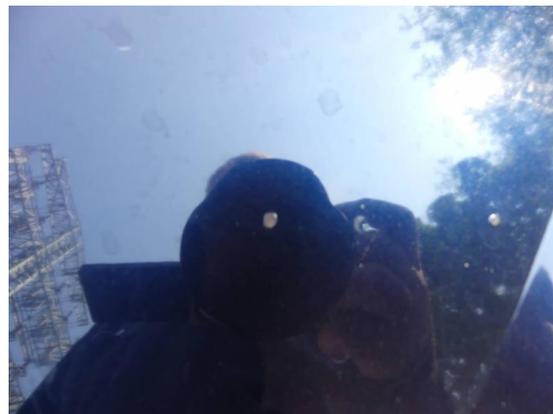
Bild 46: Karosserie / Motorhaube Steinschlag mit Korrosion, Dellen (Hagelschaden) und

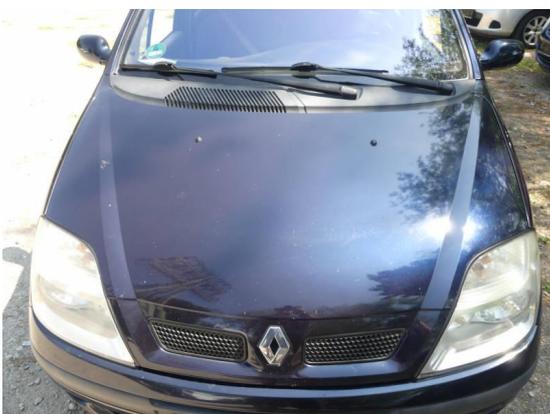
Bild 47: Karosserie / Motorhaube Steinschlag mit Korrosion, Dellen (Hagelschaden) und

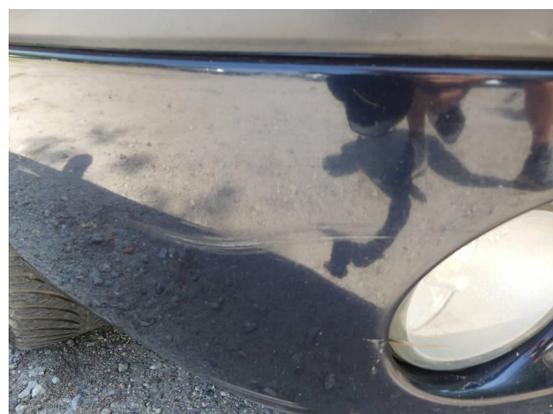
Bild 48: Karosserie / Stoßfänger vorn zerkratzt

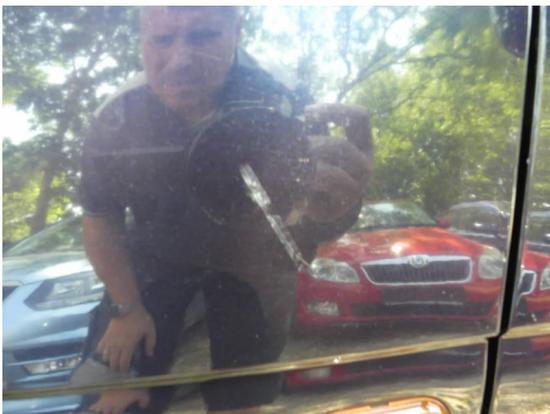
Bild 51: Karosserie / Kotflügel links Kratzer

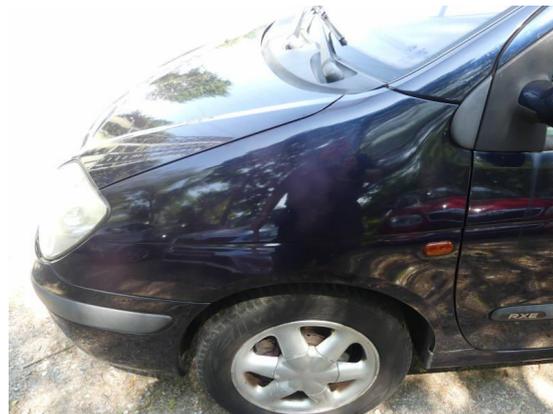
Bild 52: Karosserie / Kotflügel links Kratzer

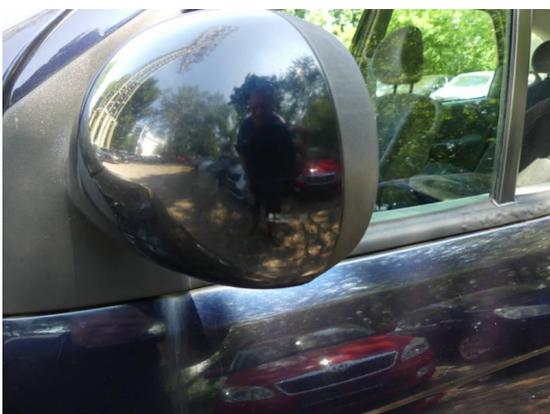
Bild 53: Karosserie / Spiegelkappe links Kratzer

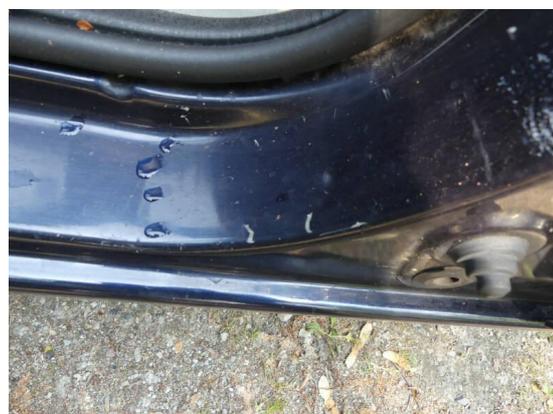
Bild 54: Karosserie / Einstieg vorne links zerkratzt

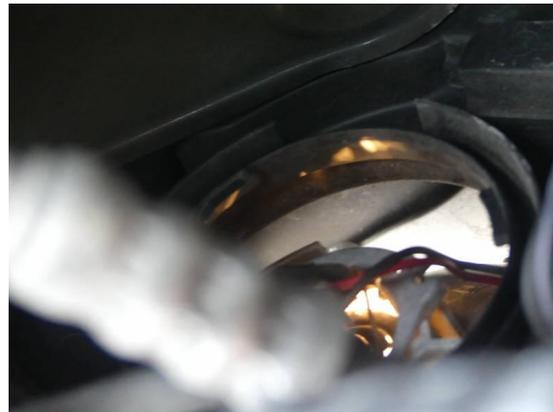
Bild 58: Technik / Abdeckung Scheinwerfer rechts fehlt
