## Raport z oględzin pojazdu

| Numer raportu | 215331/6/25-11401 | Data raportu | 13-06-2025 |

| Marka, model | OPEL Astra V Sports Tourer 1... |
| Typ, wersja | Astra V 1.6 CDTI Enjoy |

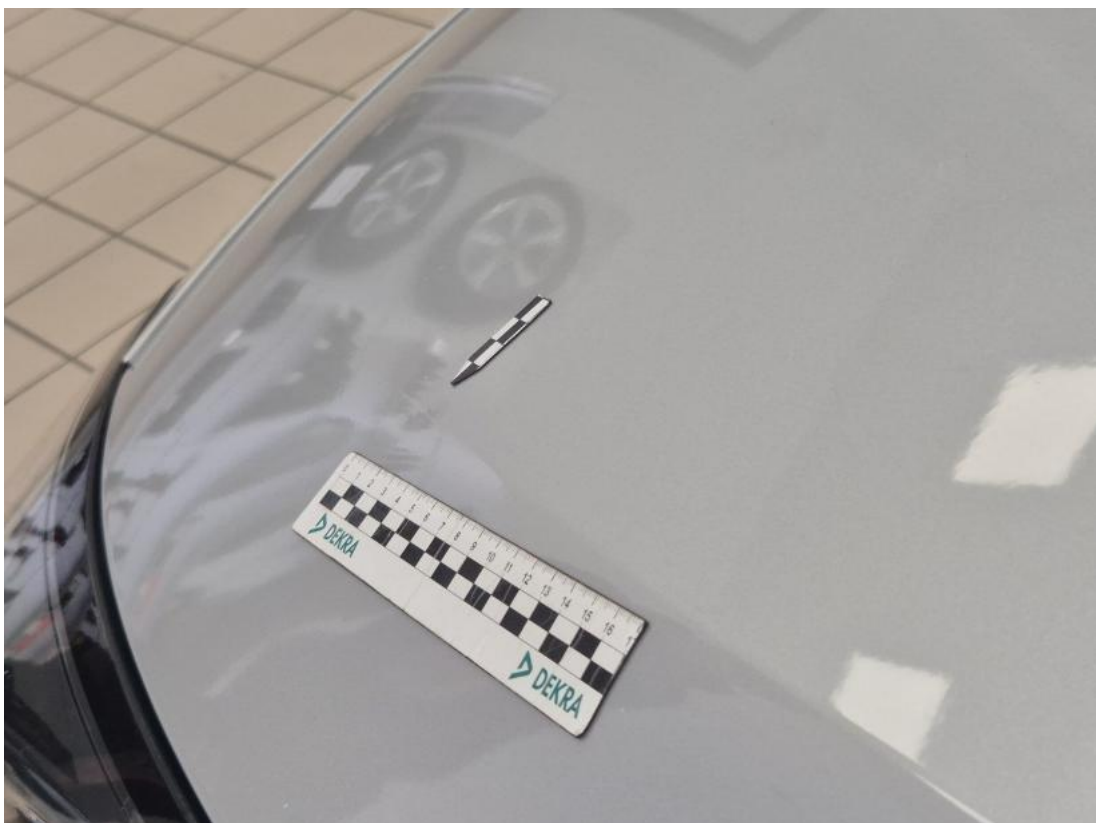
| 12 | Pokrywa przednia | wgniecenie/odkształcenie | | |

**Fot. 34**  
Pokrywa komory silnika - Wgniecenie/odkształcenie 1

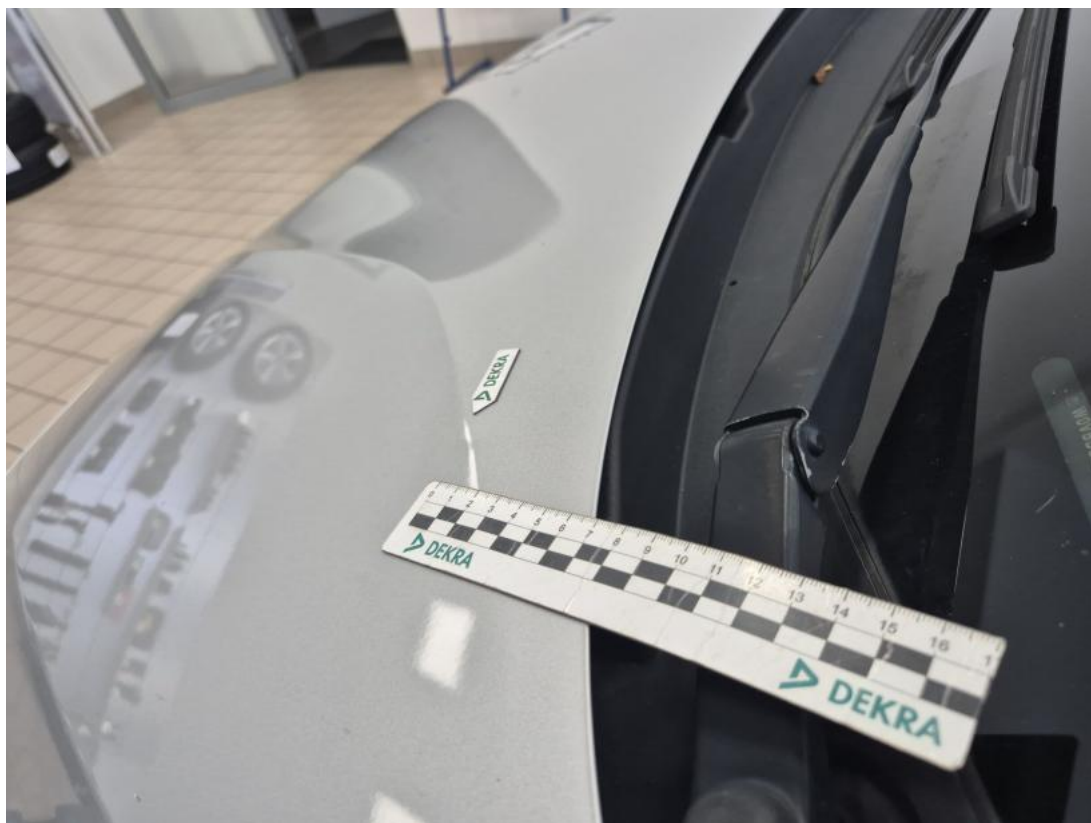
**Fot. 35**

Pokrywa komory silnika - Wgniecenie/odkształcenie 2

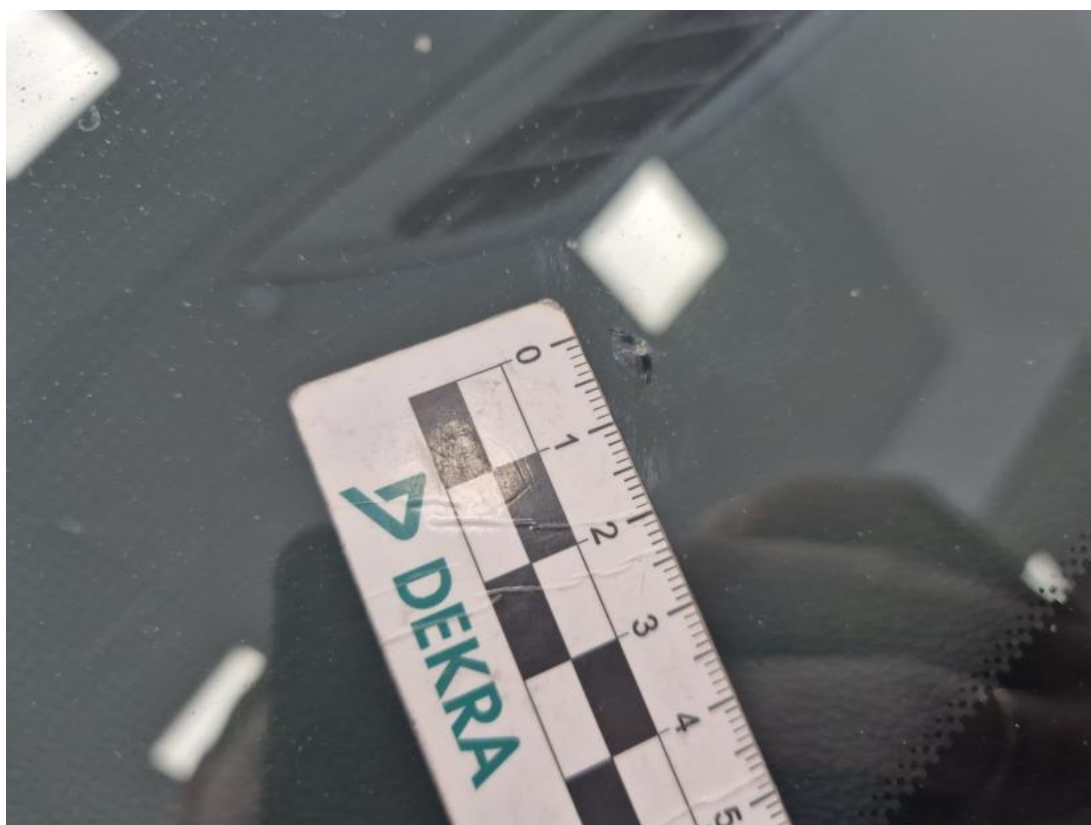
**Fot. 36**

| 2 | Szyba przednia barwiona | pęknięcie | WY | 1.5 |

Szyba czołowa - Pęknięcie/rozerwanie 1

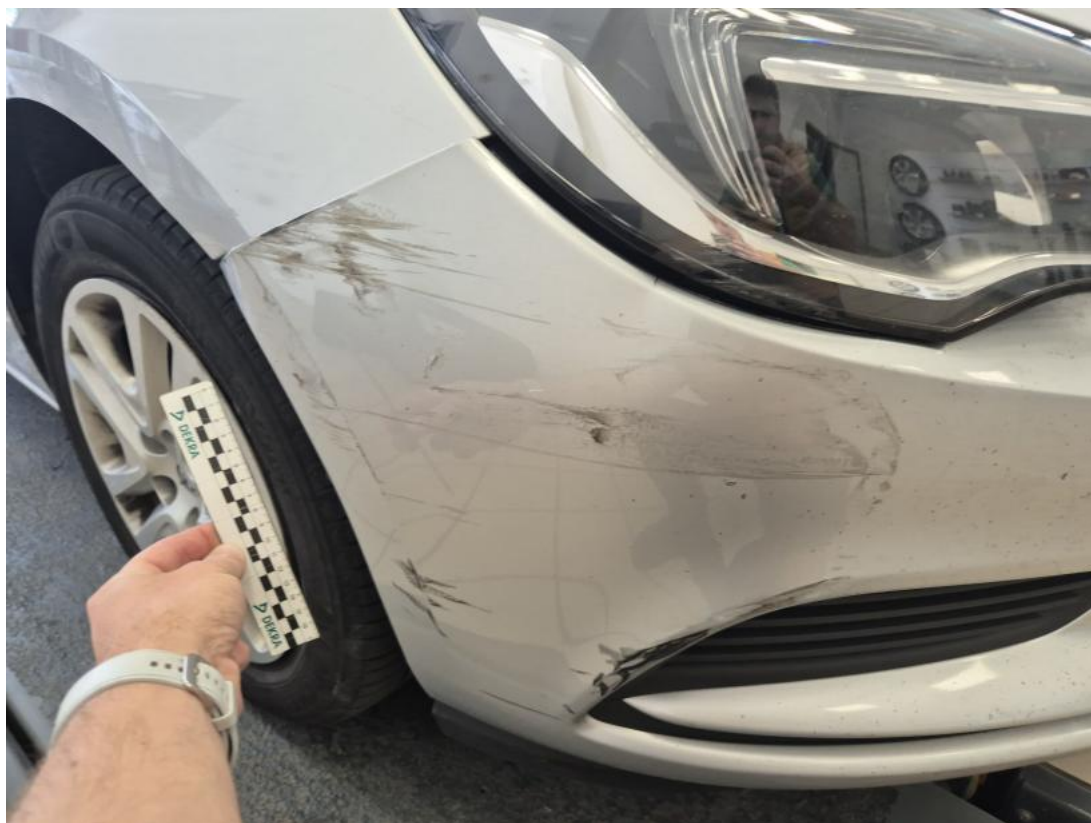
**Fot. 37**

| 1 | Okladzina zderzaka przedniego | rysa/odprysk, wgniecenie/odkształcenie, pęknięcie | WY | 2 |

Zderzak - Rysa/odprysk 1

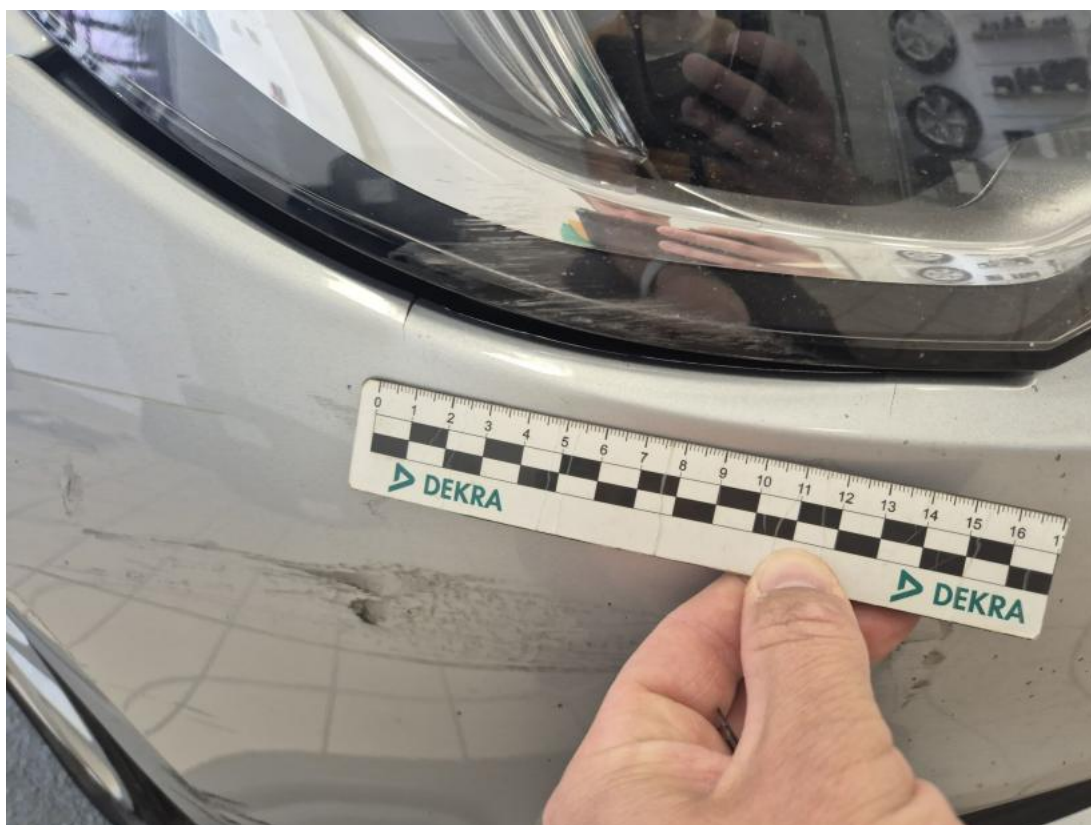
**Fot. 38**

Zderzak - Pęknięcie/rozerwanie 1

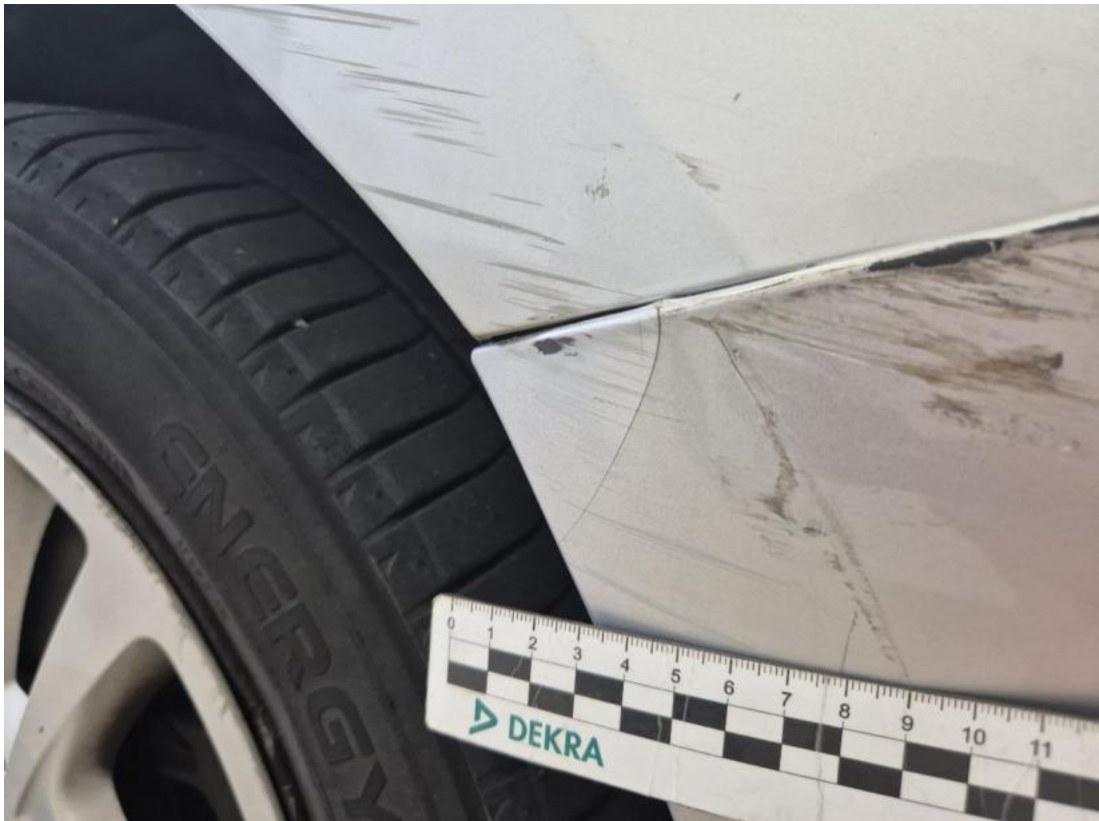
**Fot. 39**

Zderzak - Pęknięcie/rozerwanie 2

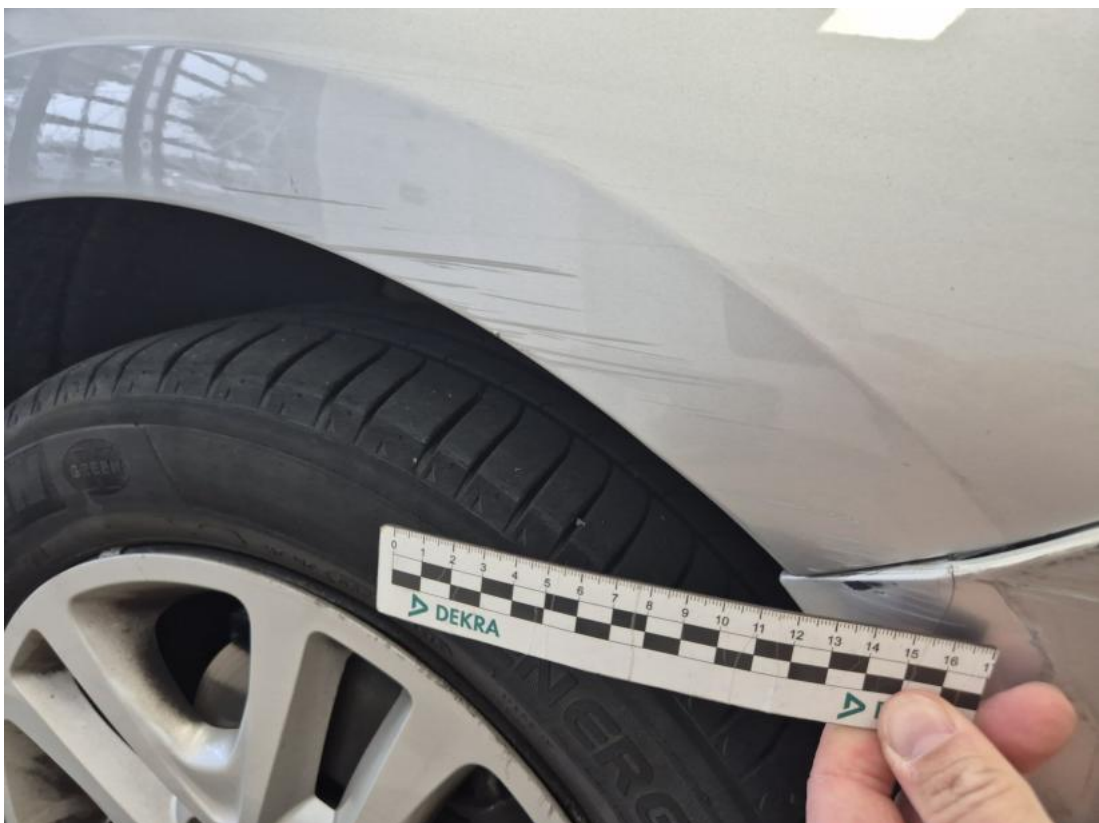
**Fot. 40**

| 5 | Błotnik przedni R | rysa/odprysk, wgniecenie/odkształcenie | NA | 0.7 |

Błotnik przedni P - Rysa/odprysk 1

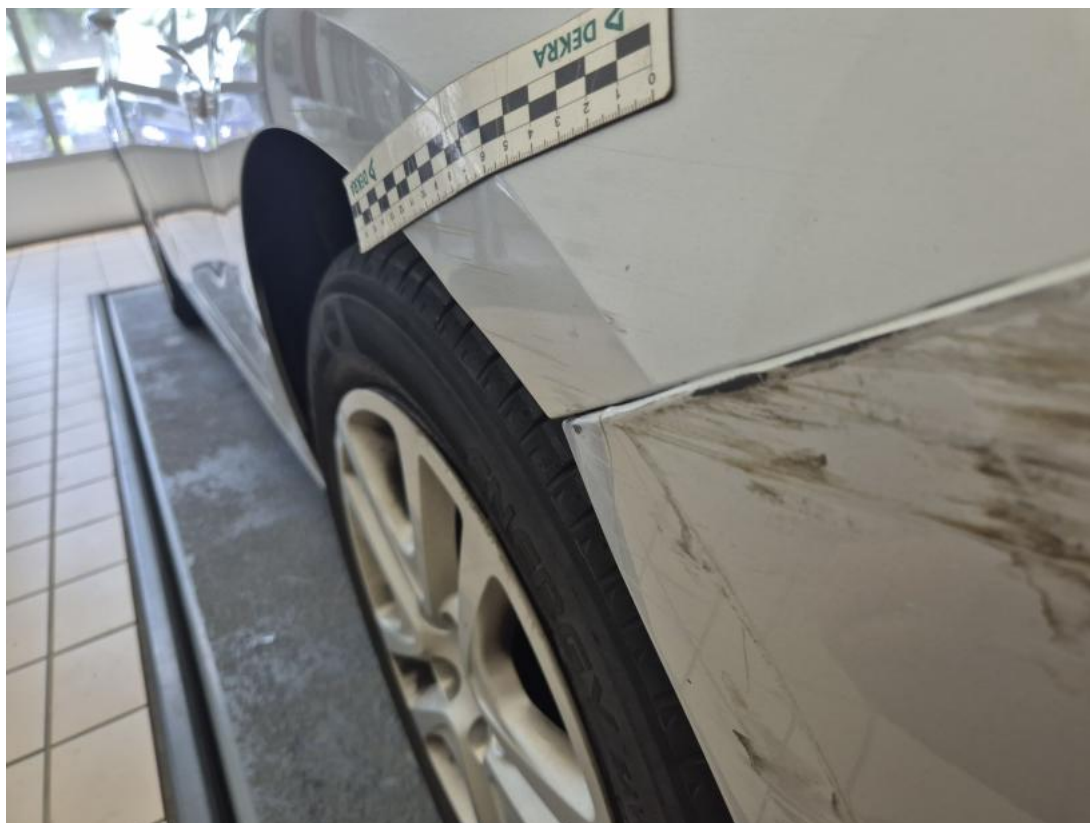
**Fot. 41**

Błotnik przedni P - Wgniecenie/odkształcenie 1

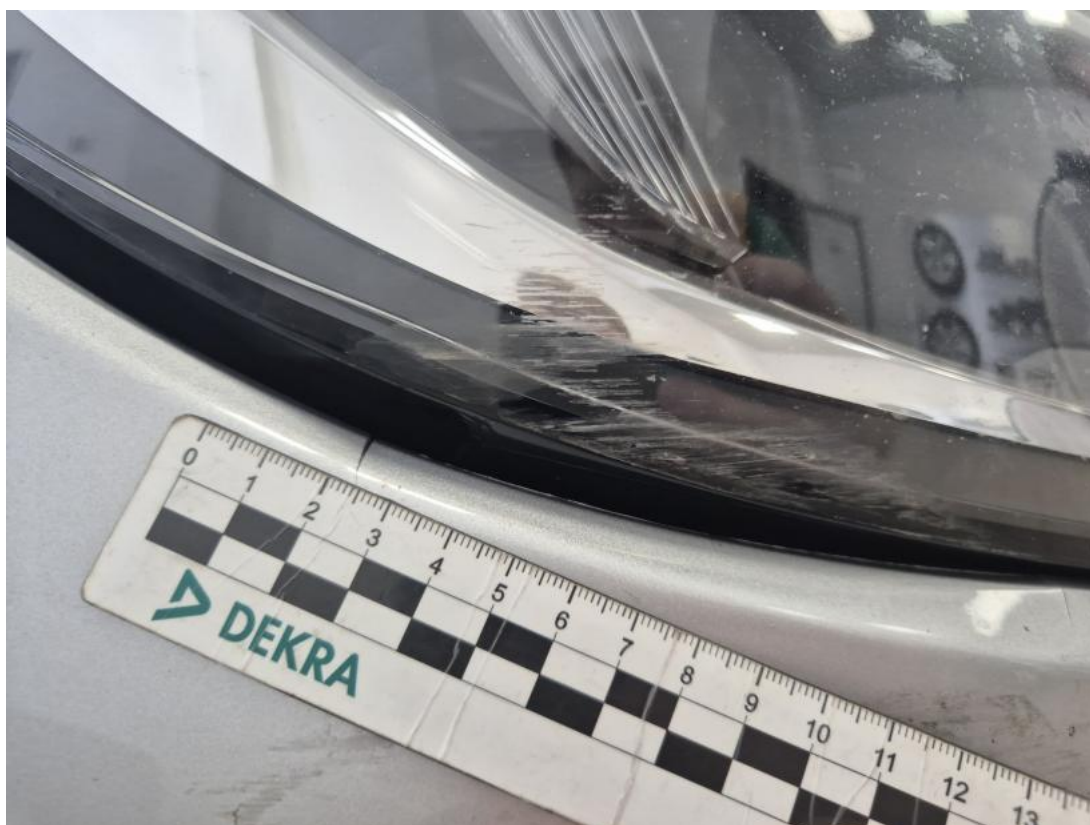
**Fot. 42**

| 11 | Reflektor z kierunkowskazem kpl. R | zarysowanie | | |

Reflektor P - Rysa/odprysk 1

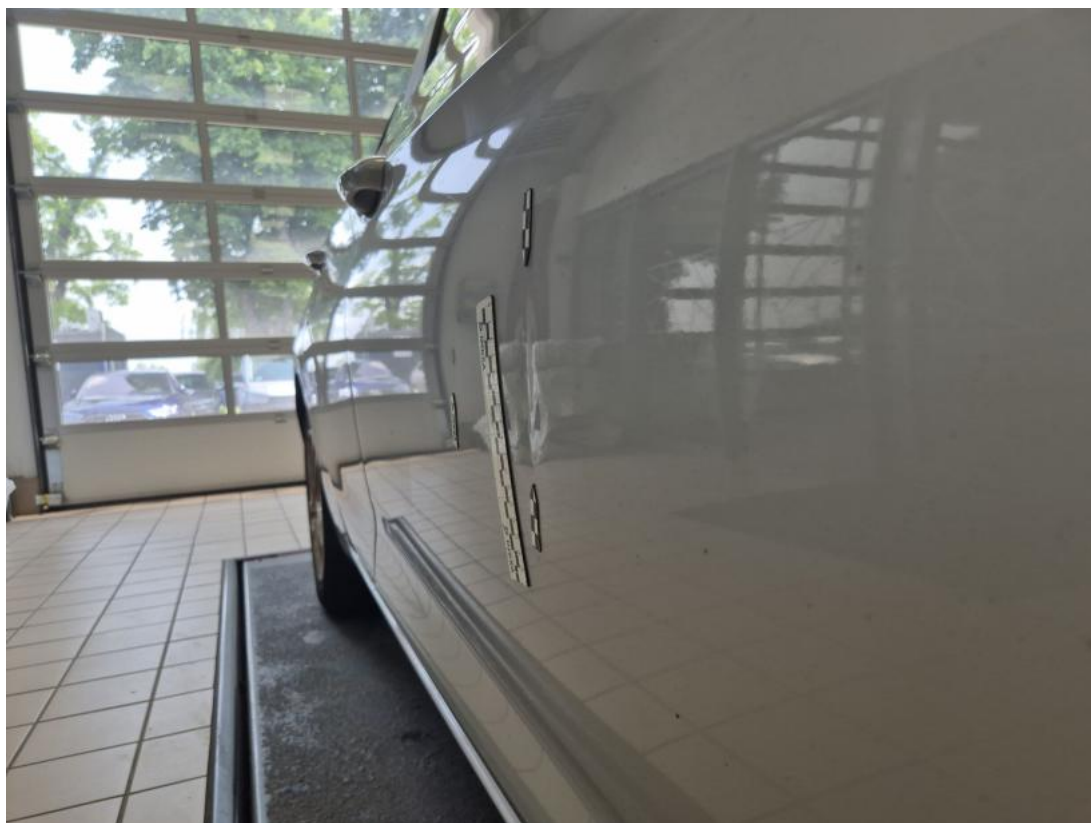
**Fot. 43**

| 7 | Drzwi przednie (nieuzbrojone) R | wgniecenie/odkształcenie | NA | 1.5 |

Drzwi przednie P - Wgniecenie/odkształcenie 1

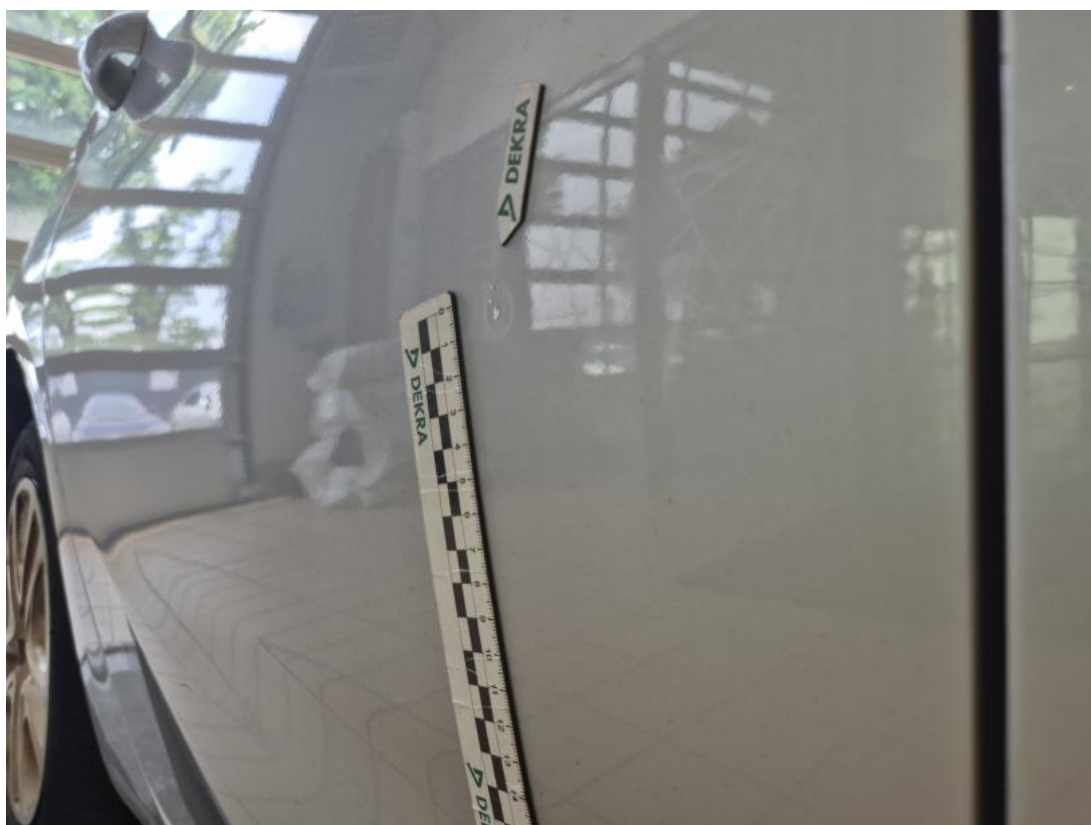
**Fot. 44**

| 15 | Drzwi tylne (nieuzbrojone) R | wgniecenie/odkształcenie | | |

Drzwi tylne P - Wgniecenie/odkształcenie 1

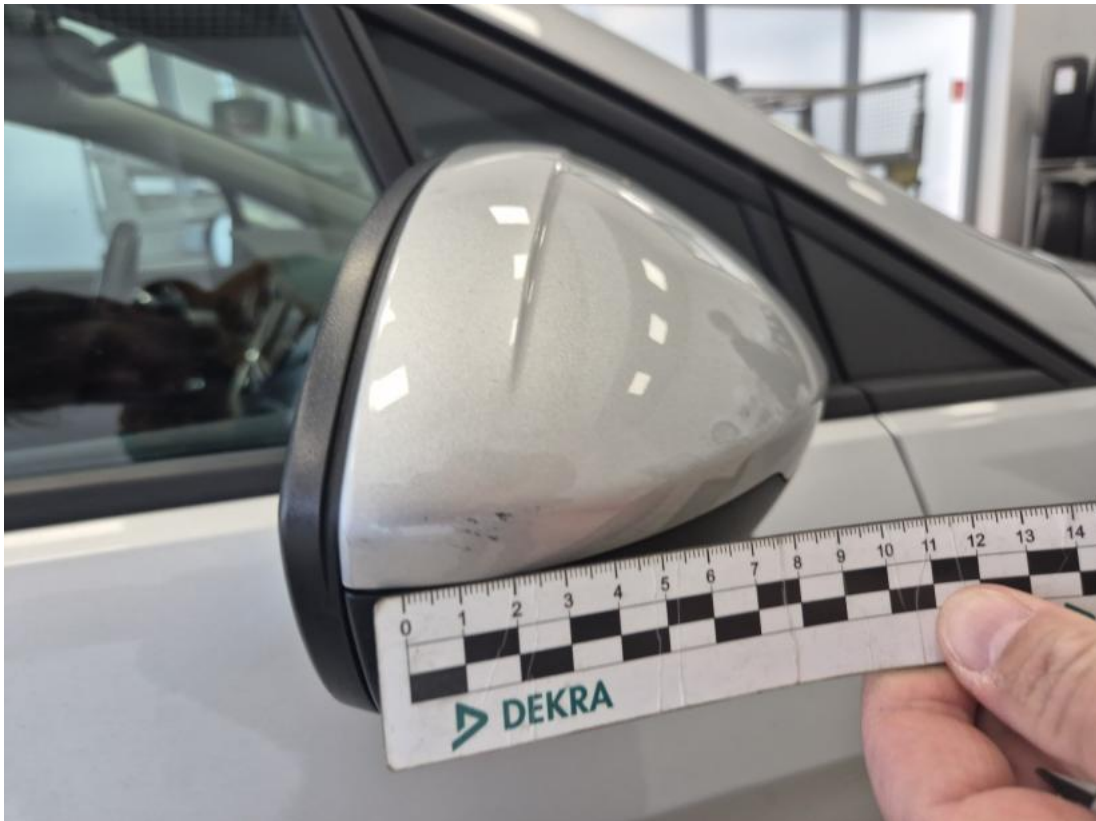
**Fot. 45**

| 14 | Ostona lusterka zewnętrznego R | rysa/odprysk | | |

Lusterko zew P - Rysa/odprysk 1

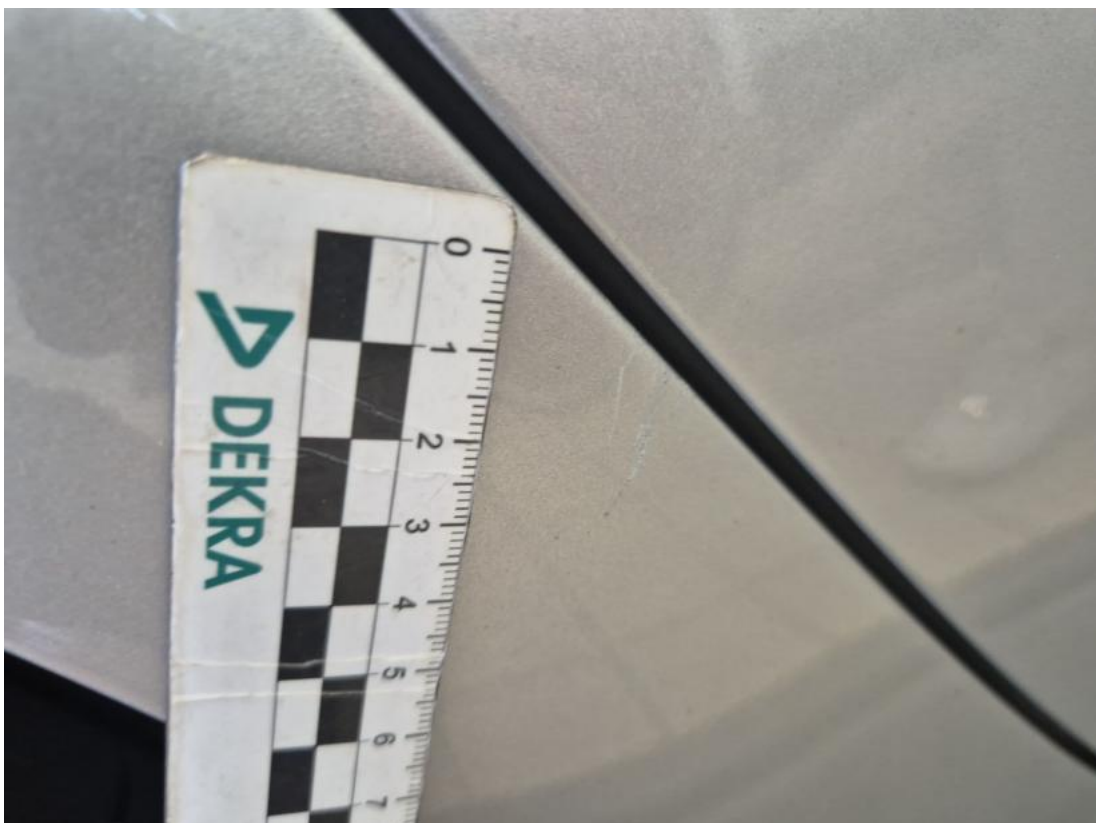
**Fot. 46**

| 16 | Błotnik tylny R | rysa/odprysk | | |

Błotnik tylny P / Ściana boczna P - Rysa/odprysk 1

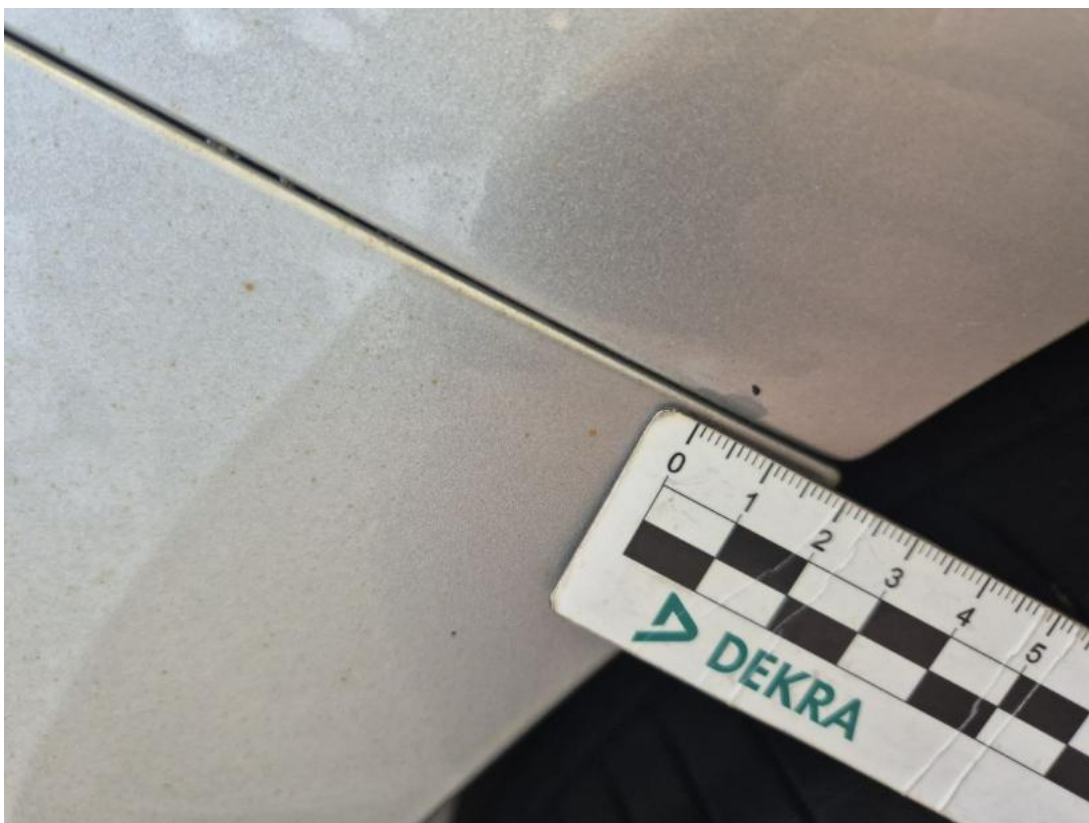
**Fot. 47**

Błotnik tylny P / Ściana boczna P - Rysa/odprysk 2

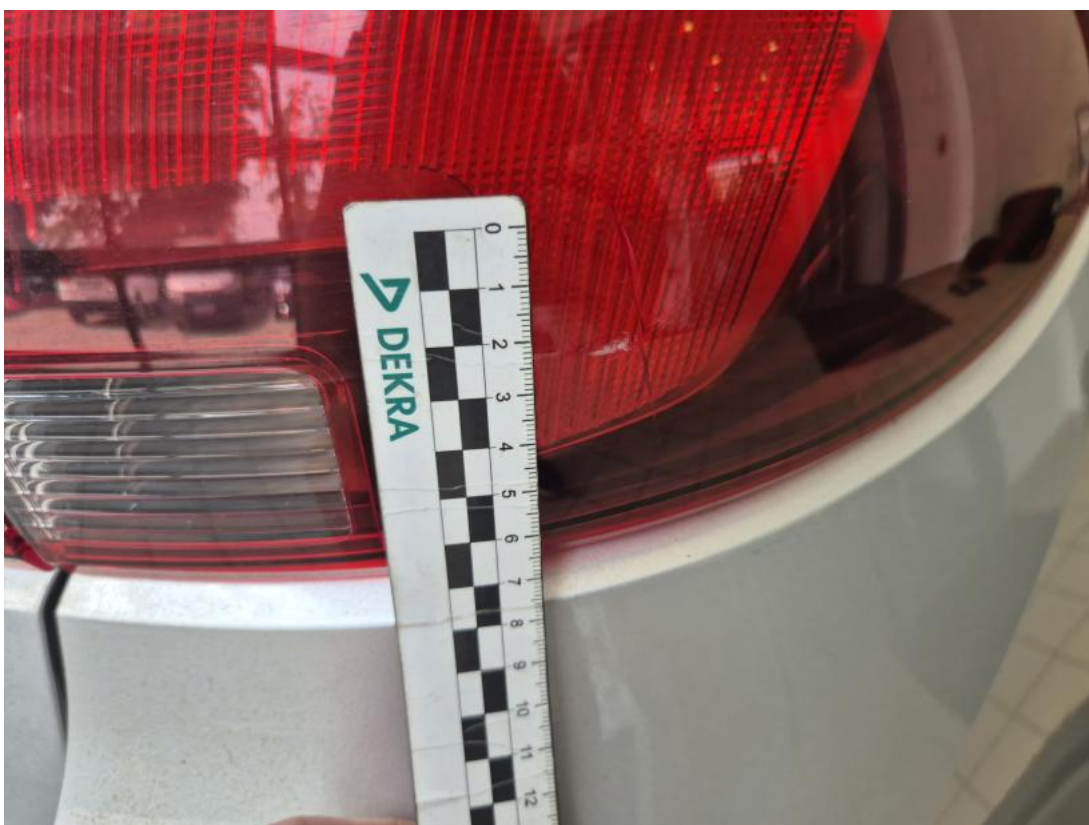
**Fot. 48**

| 4 | Lampa tylna zewnętrzna kpl. R | pęknięcie | WY | 0.2 |

Lampa tylna zew P - Pęknięcie/rozerwanie 1

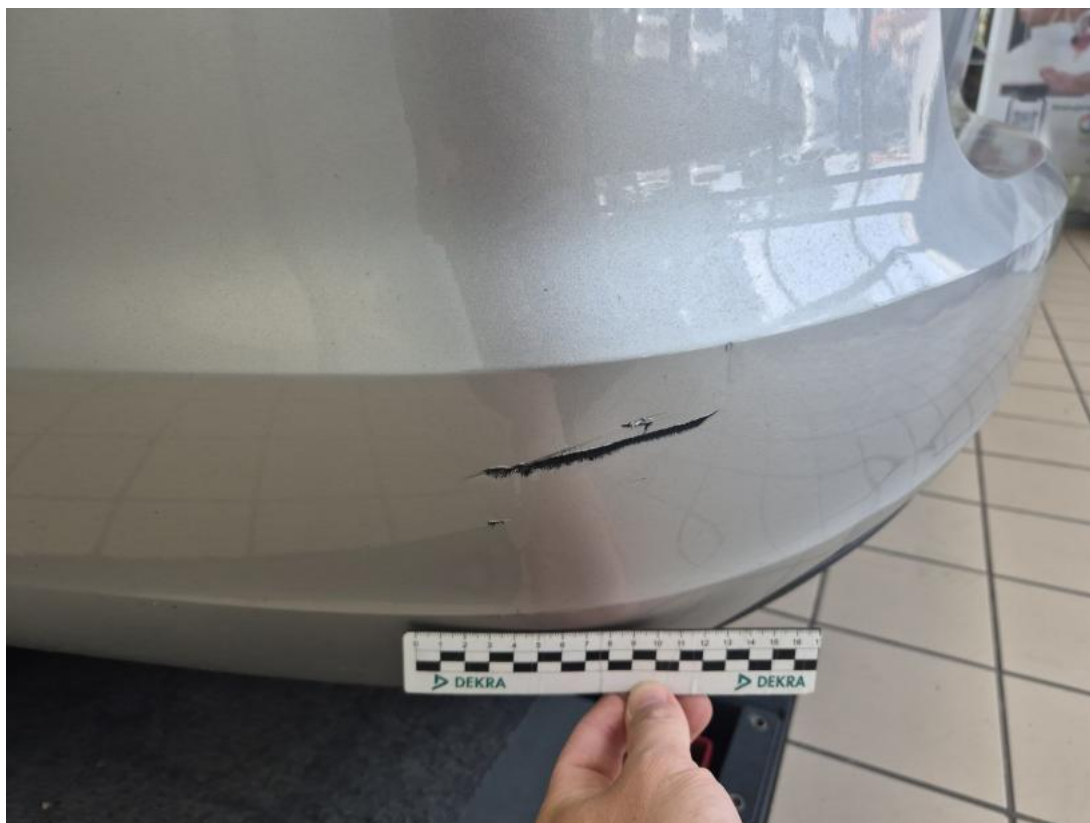
**Fot. 49**

| 9 | Okladzina zderzaka tylnego | rysa/odprysk, wgniecenie/odkształcenie, pęknięcia powłoki lakierowej | NA | 1.7 |

Zderzak tylny - Rysa/odprysk 1

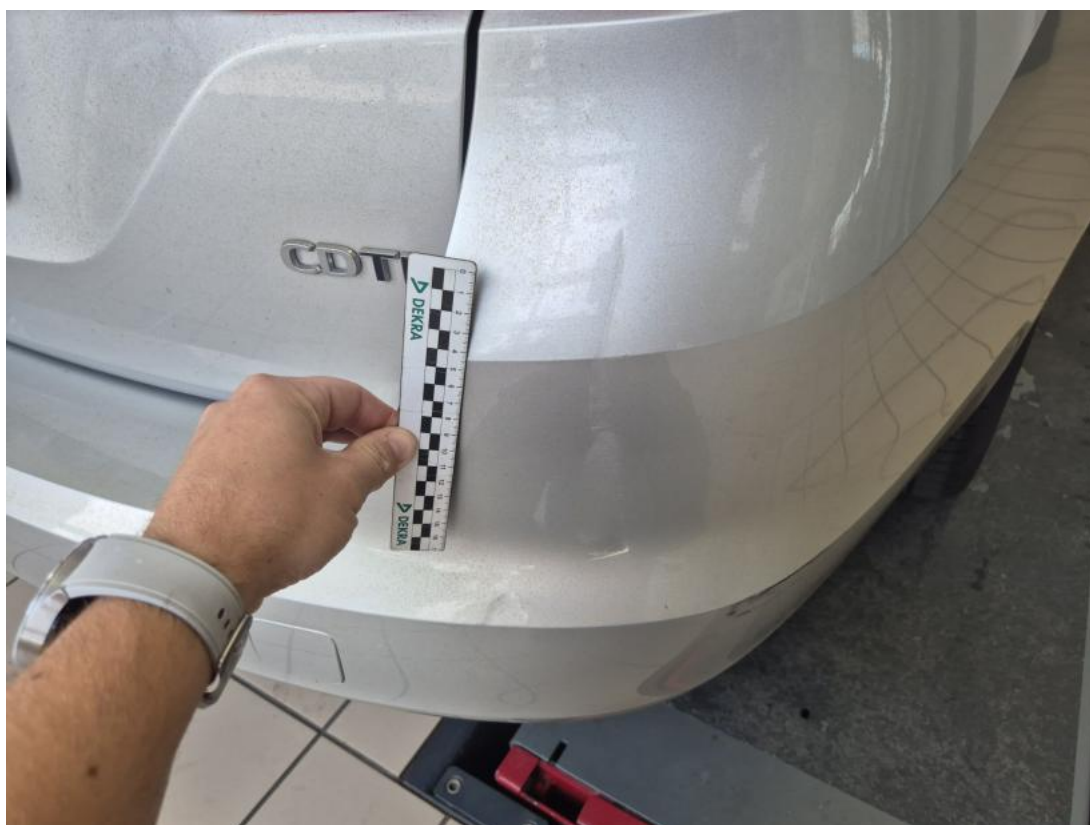
**Fot. 50**

Zderzak tylny - Wgniecenie/odkształcenie 1

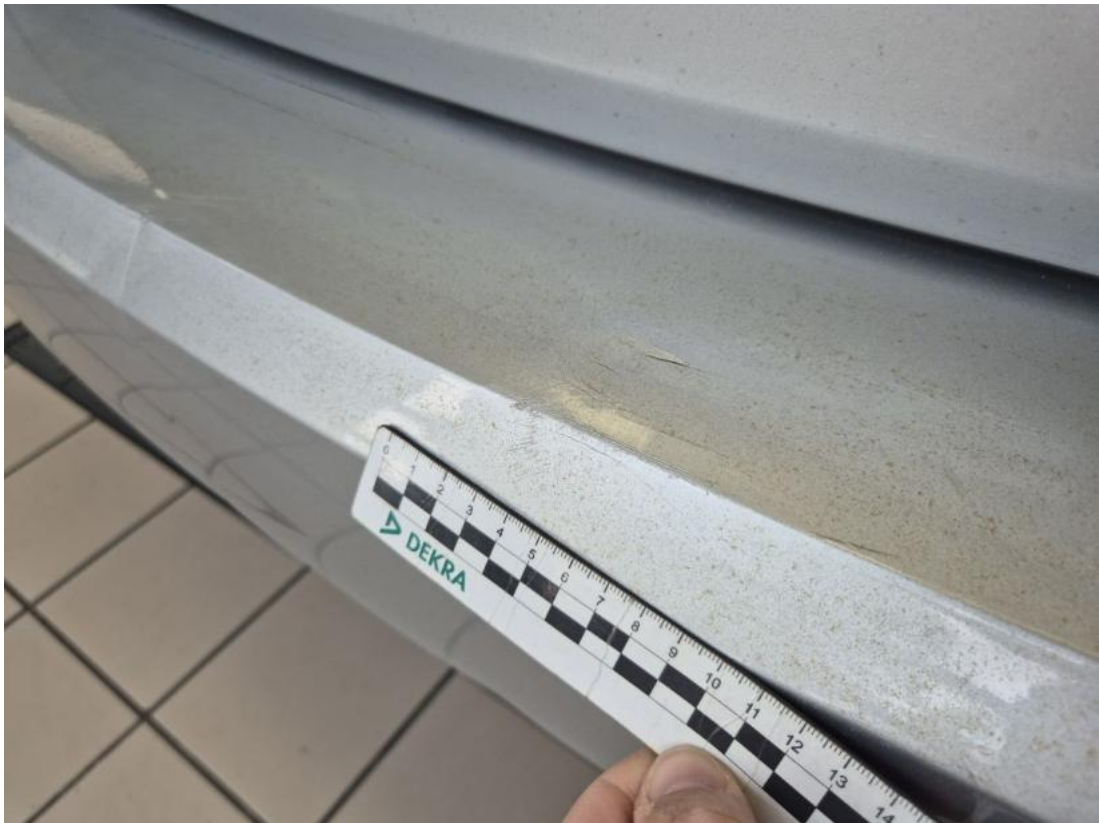
**Fot. 51**

Zderzak tylny - Wgniecenie/odkształcenie 2

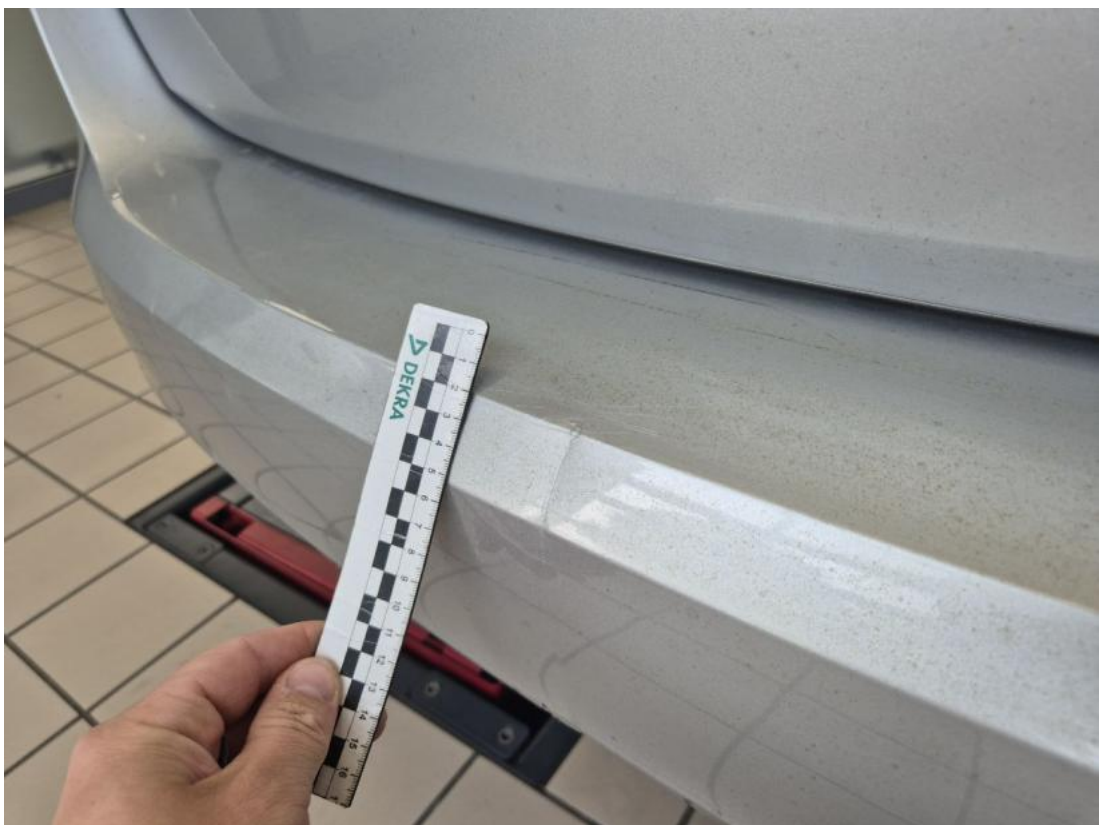
**Fot. 52**

Zderzak tylny() - Wgniecenie/odkształcenie 3

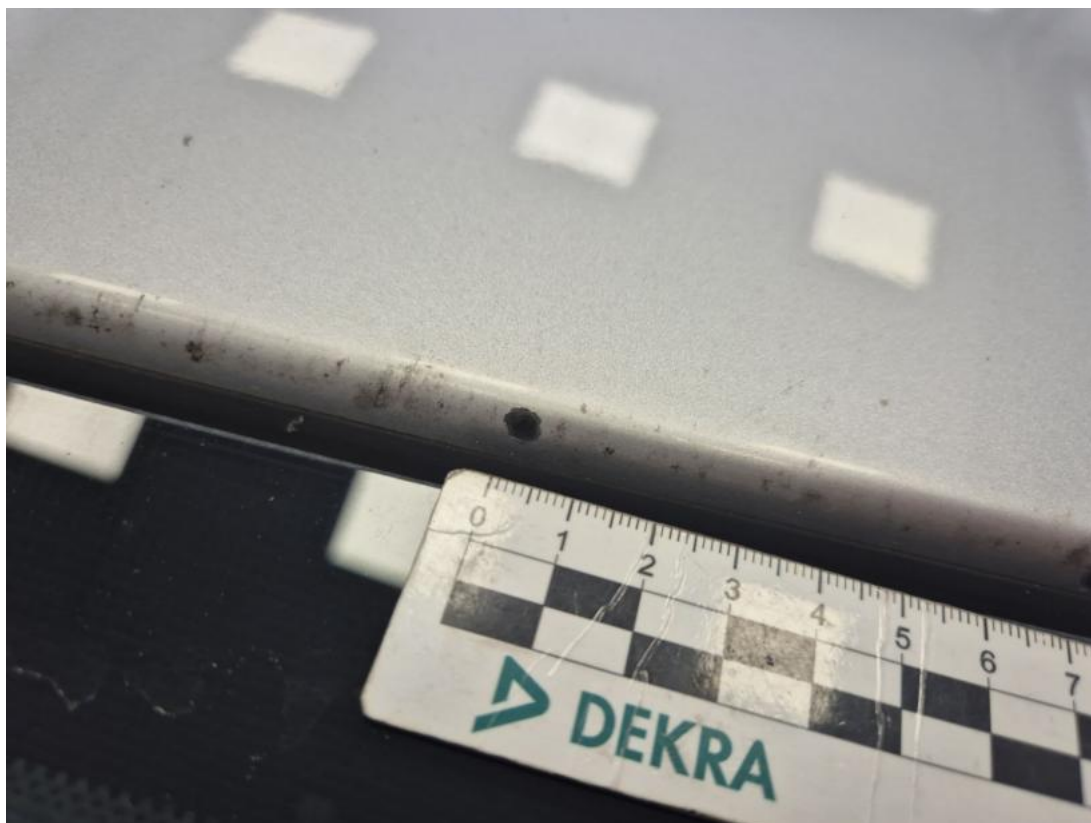
**Fot. 53**

| 6 | Dach | ślady korozji | NA | 0.3 |

Dach - Rysa/odprysk 1

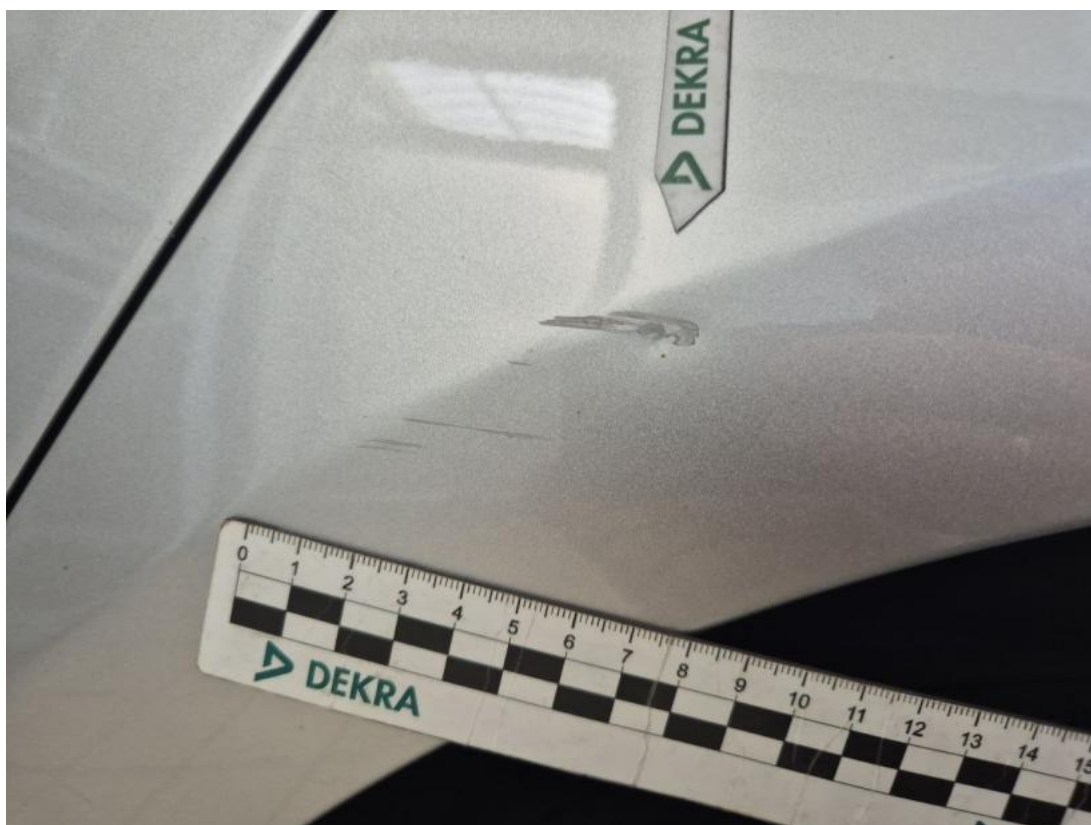
**Fot. 54**

| 10 | Błotnik tylny L | rysa/odprysk, wgniecenie/odkształcenie | NA | 0.7 |

Błotnik tylny L / Ściana boczna L - Rysa/odprysk 1

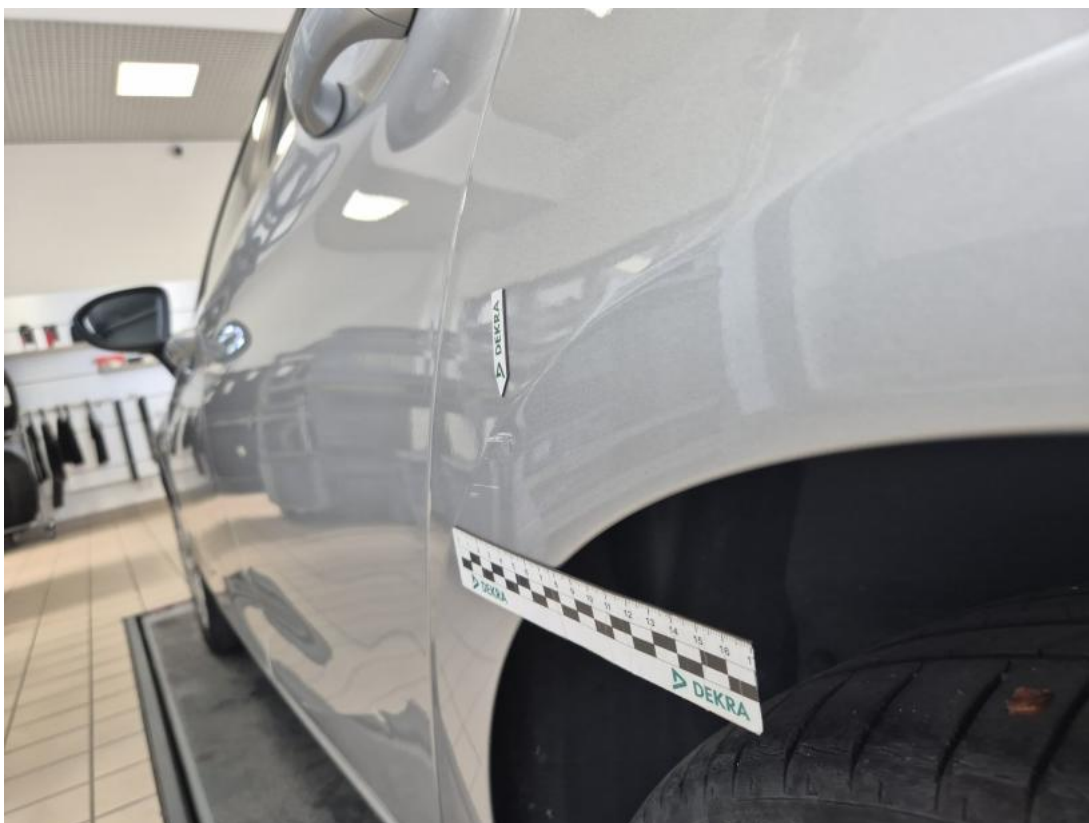
**Fot. 55**

Błotnik tylny L / Ściana boczna L - Wgniecenie/odkształcenie 1

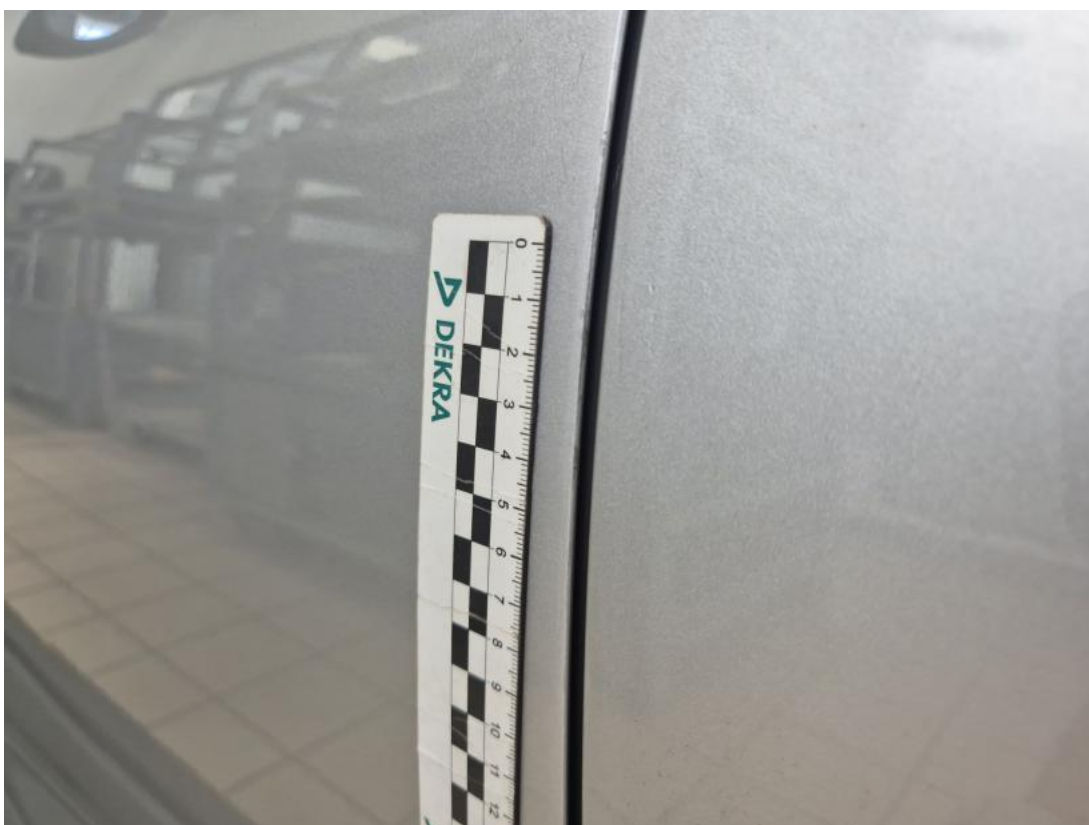
**Fot. 56**

| 13 | Drzwi przednie (nieuzbrojone) L | rysa/odprysk, wgniecenie/odkształcenie | | |

Drzwi przed L - Rysa/odprysk 1

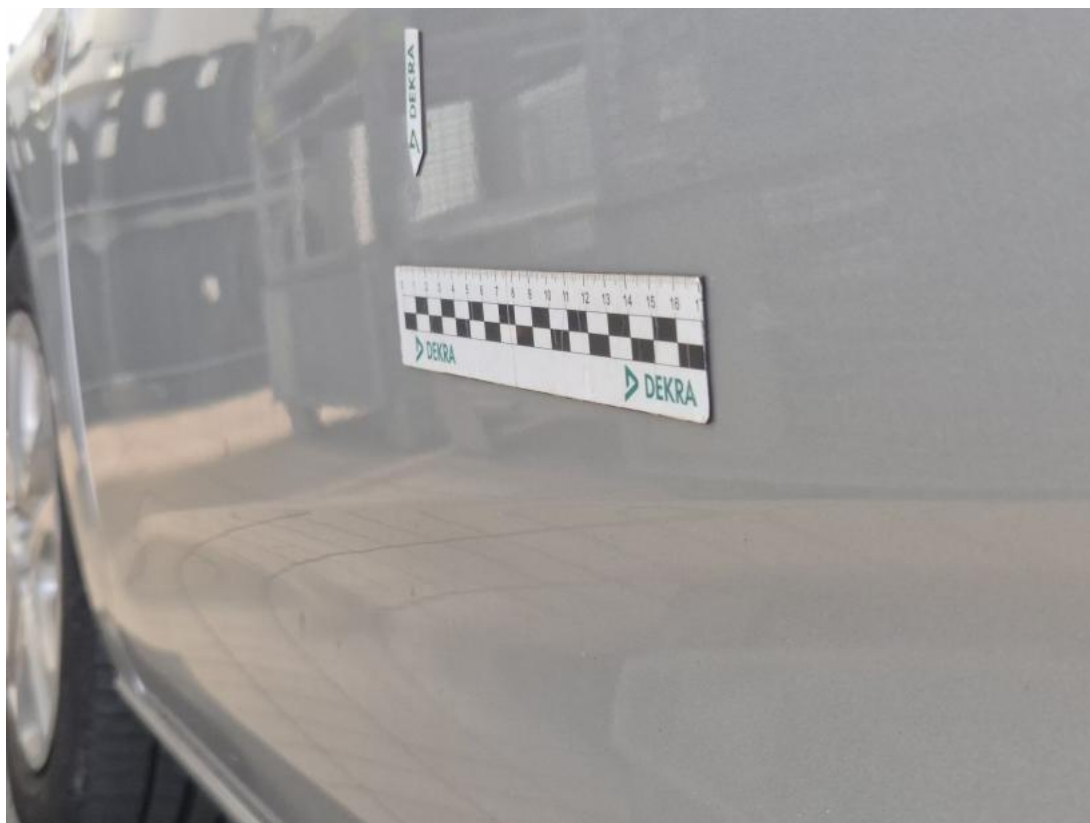
**Fot. 57**

Drzwi przed L - Wgniecenie/odkształcenie 1

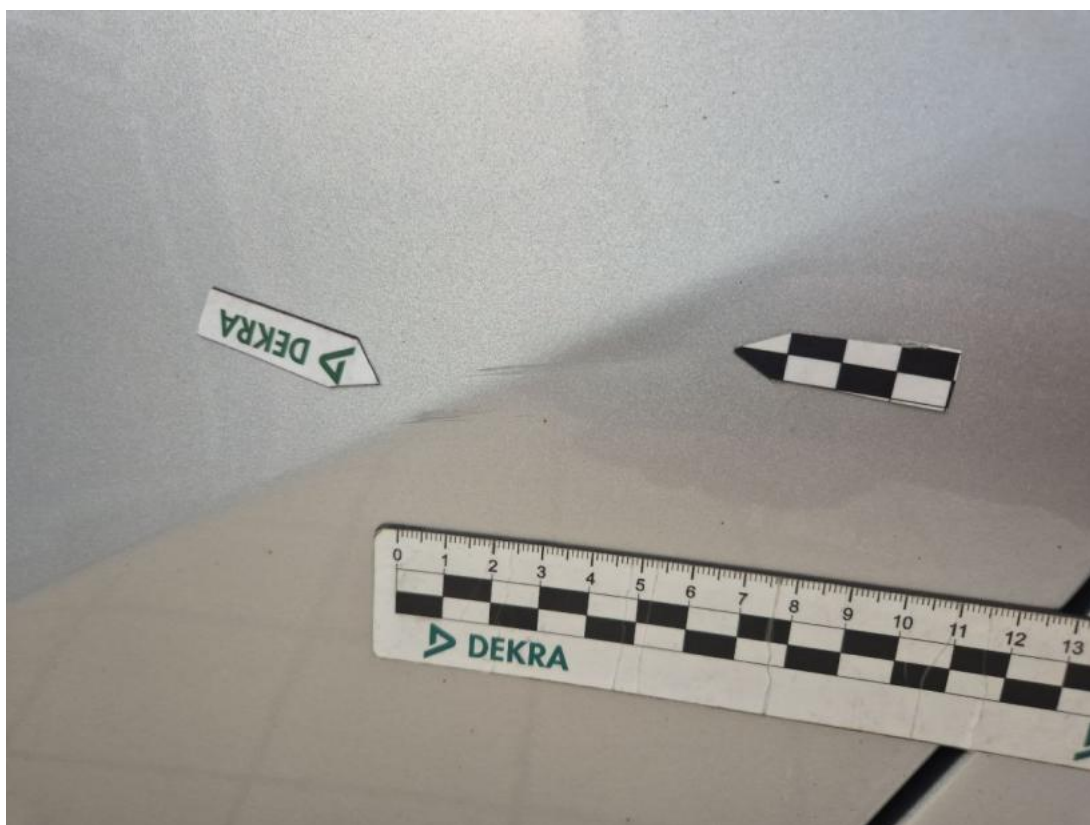
**Fot. 58**

| 8 | Drzwi tylne (nieuzbrojone) L | rysa/odprysk, wgniecenie/odkształcenie | NA | 0.7 |

Drzwi tylne L - Rysa/odprysk 1
