## Raport z oględzin pojazdu

| Numer raportu | 215331/6/25-11401 | Data raportu | 13-06-2025 |

| Marka, model | OPEL Astra V Sports Tourer 1... |
| Typ, wersja | Astra V 1.6 CDTI Enjoy |

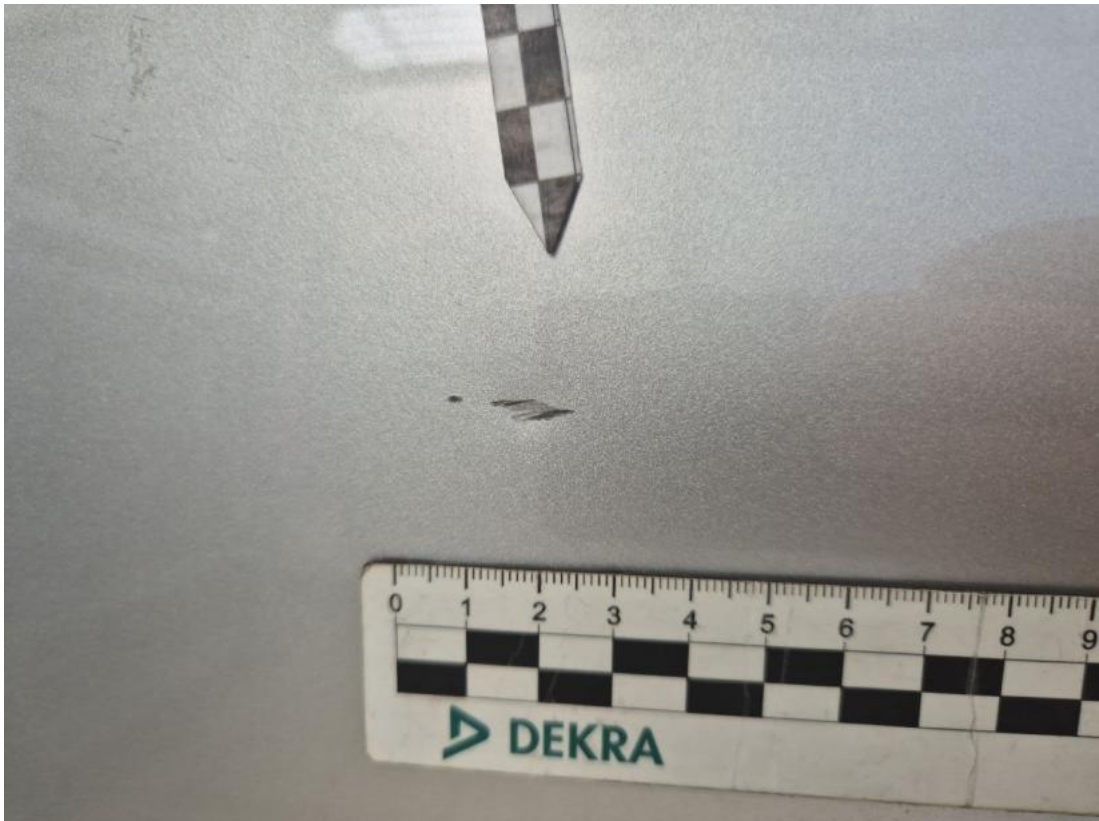
**Fot. 59**

| 8 | Drzwi tylne (nieuzbrojone) L | rysa/odprysk, wgniecenie/odkształcenie | NA | 0.7 |

Drzwi tylne L - Rysa/odprysk 2

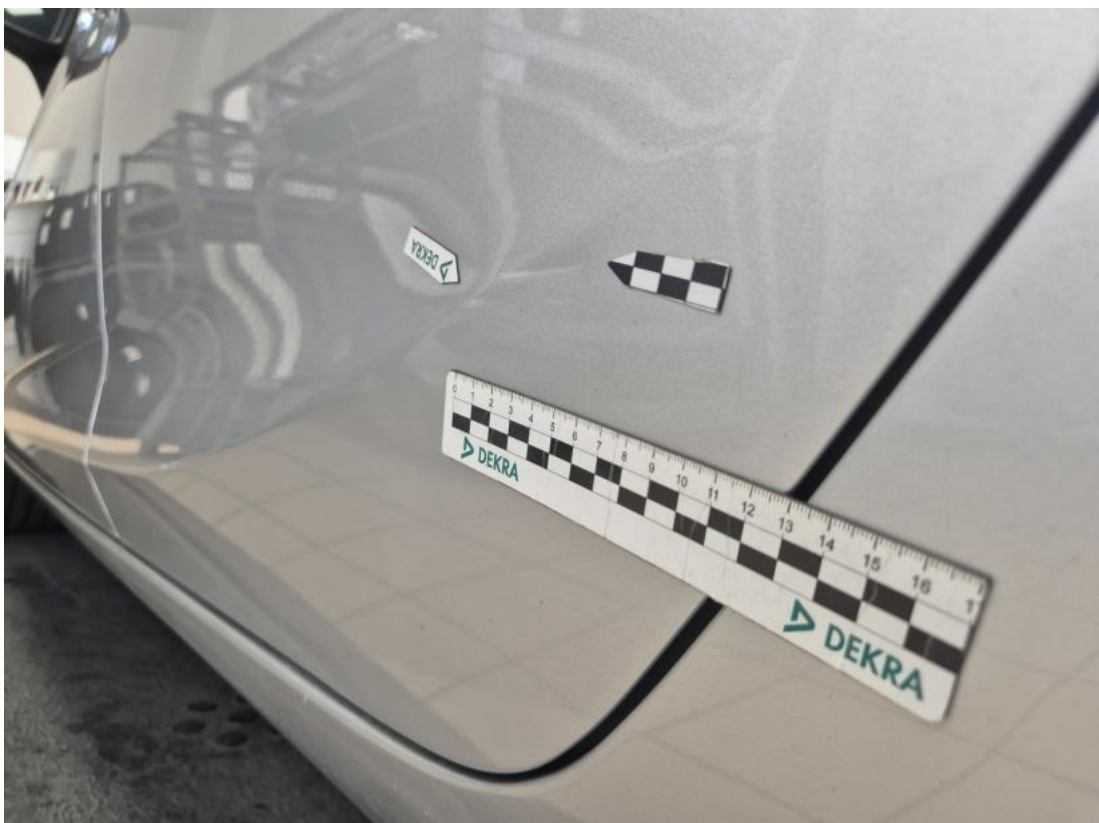
**Fot. 60**

Drzwi tylne L - Wgniecenie/odkształcenie 1

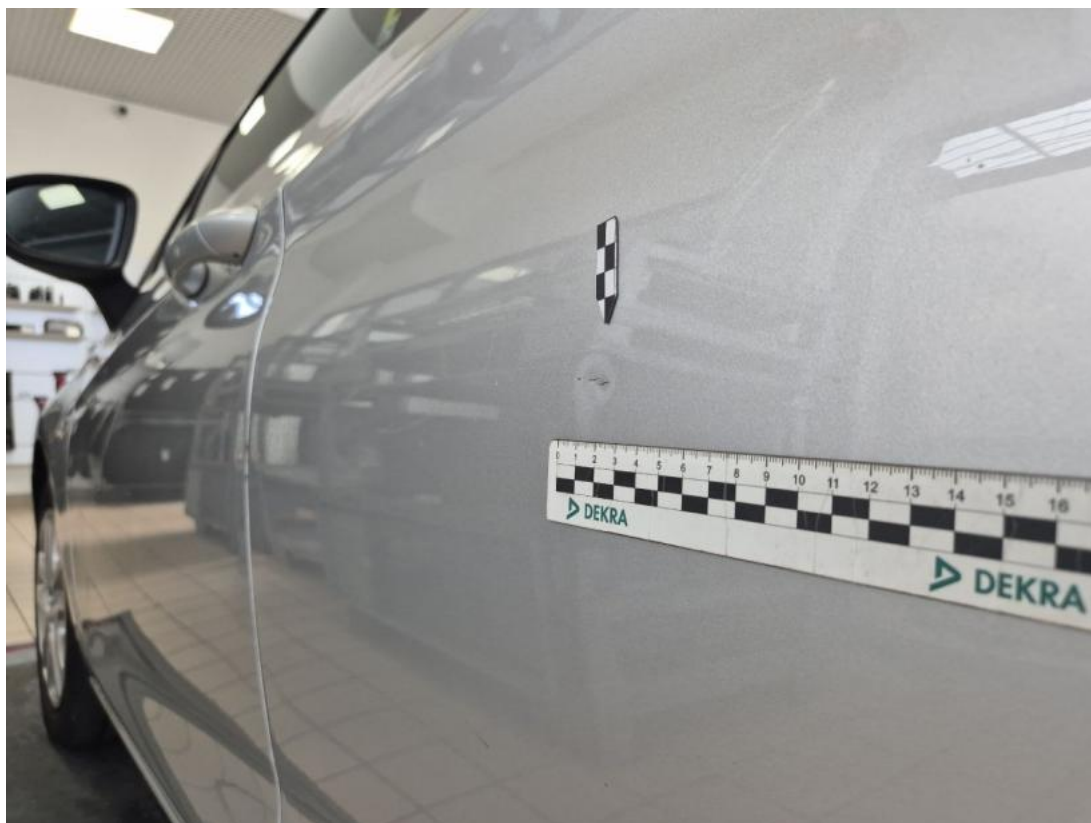
**Fot. 61**

Drzwi tylne L - Wgniecenie/odkształcenie 2
