## Raport z oględzin pojazdu

| Numer raportu | 06037/6/25-15201 | Data raportu | 18-06-2025 |

| Marka, model | TOYOTA Yaris 17-20 |
| Numer rejestracyjny | RZ992CJ |

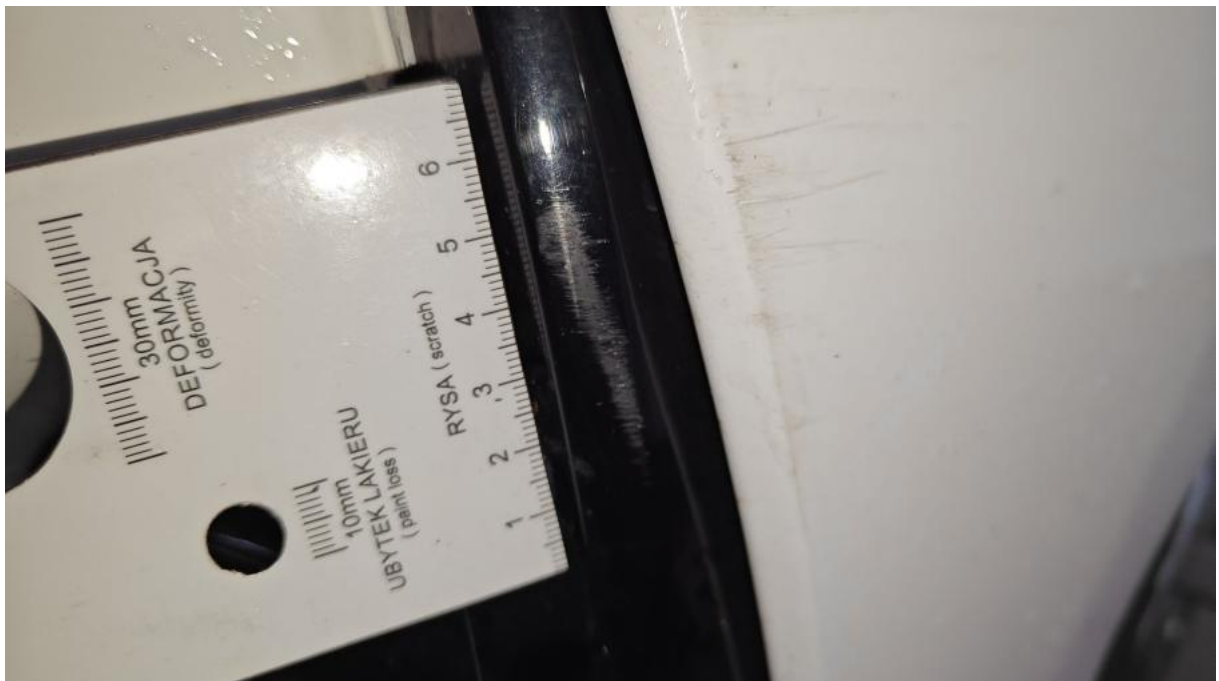
**Fot. 36**

| Poz. | Nazwa pozycji | Opis uszkodzeń | Kwalifik. | Naprawa [rbg] |
|---|---|---|---|---|
| 2 | Pokrywa reflektora dodatkowego L | zarysowanie | WY | |

Kratka/zaślepka halogenu L - Rysa/odprysk 1

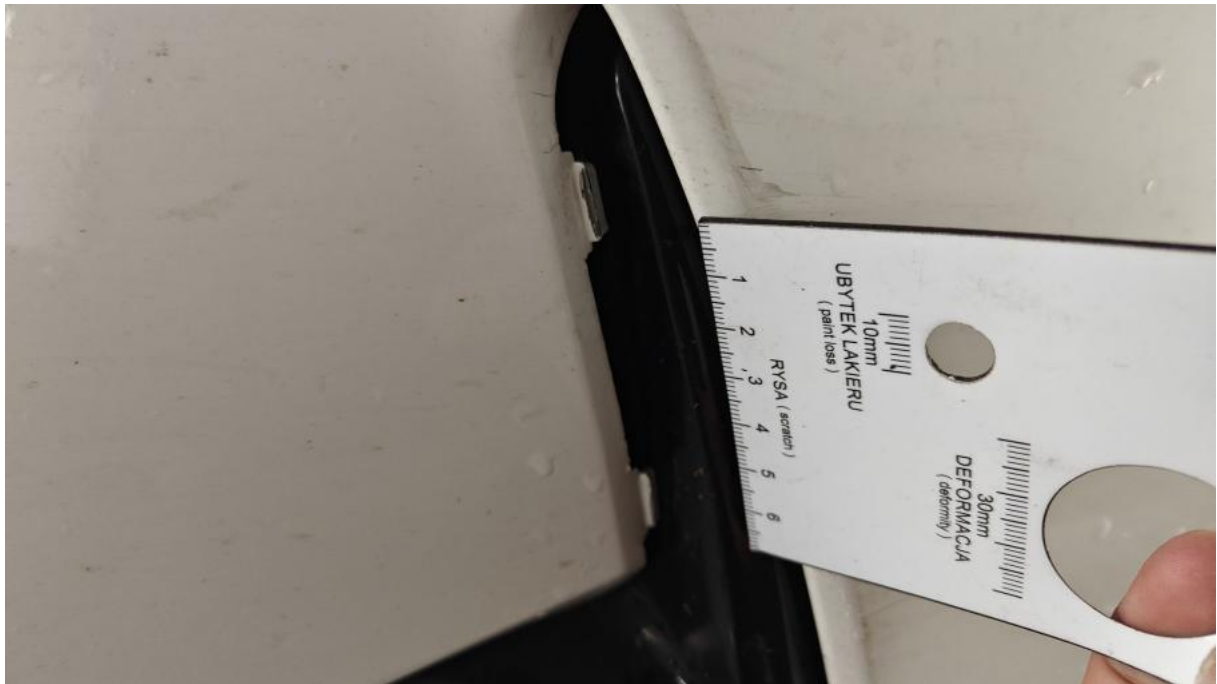
**Fot. 37**

Kratka/zaślepka halogenu L - Inne 1

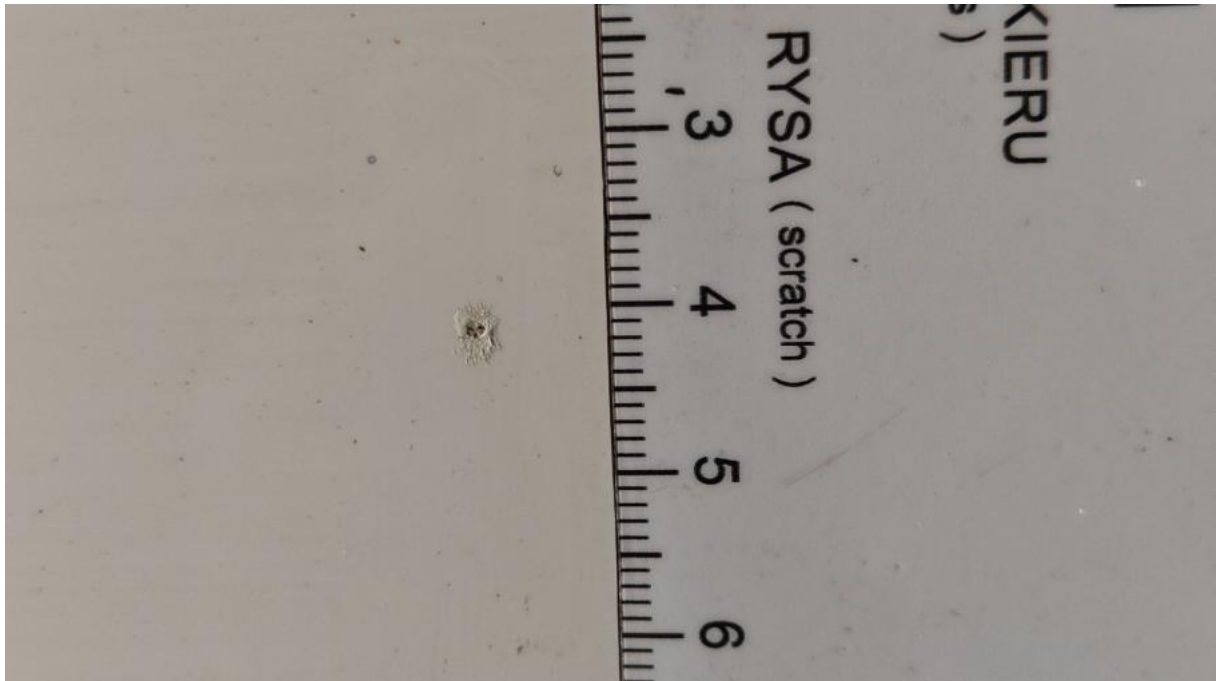
**Fot. 39**

| Poz. | Nazwa pozycji | Opis uszkodzeń | Kwalifik. | Naprawa [rbg] |
|---|---|---|---|---|
| 12 | Pokrywa przednia | odpryski lakieru | NA | |

Pokrywa komory silnika - Inne 1

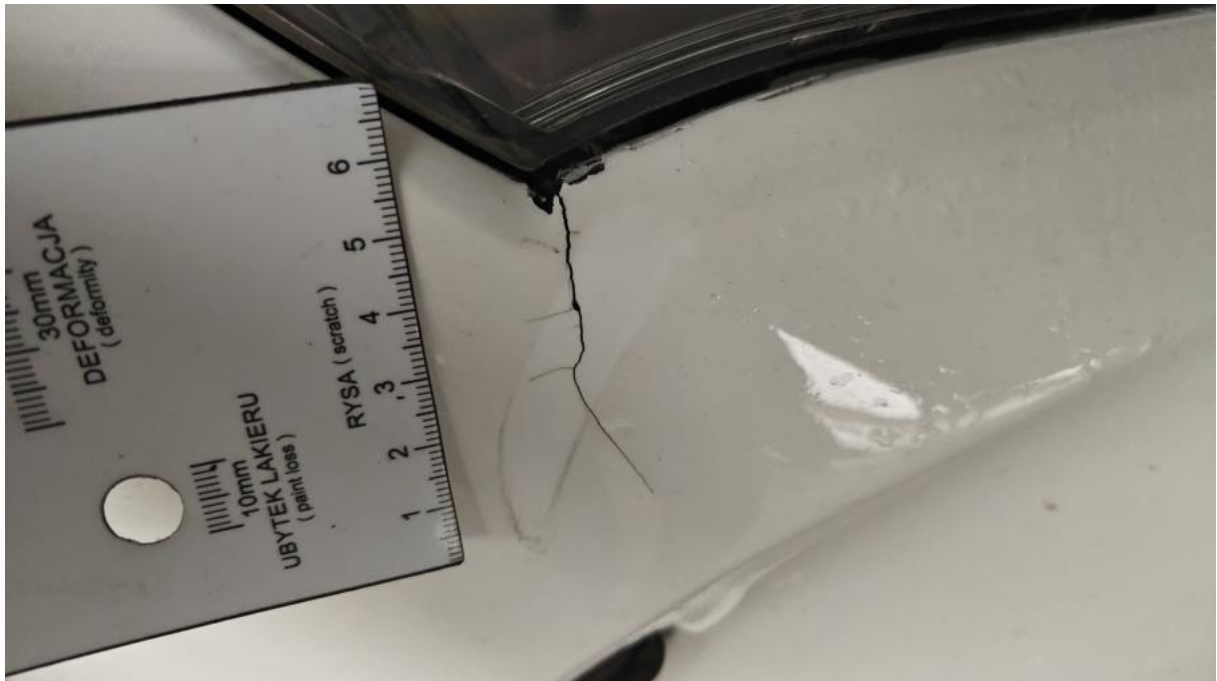
**Fot. 43**

| Poz. | Nazwa pozycji | Opis uszkodzeń | Kwalifik. | Naprawa [rbg] |
|---|---|---|---|---|
| 1 | Okładzina zderzaka przedniego | pęknięcie | WY | 1.4 |

Zderzak - Pęknięcie/rozerwanie 1

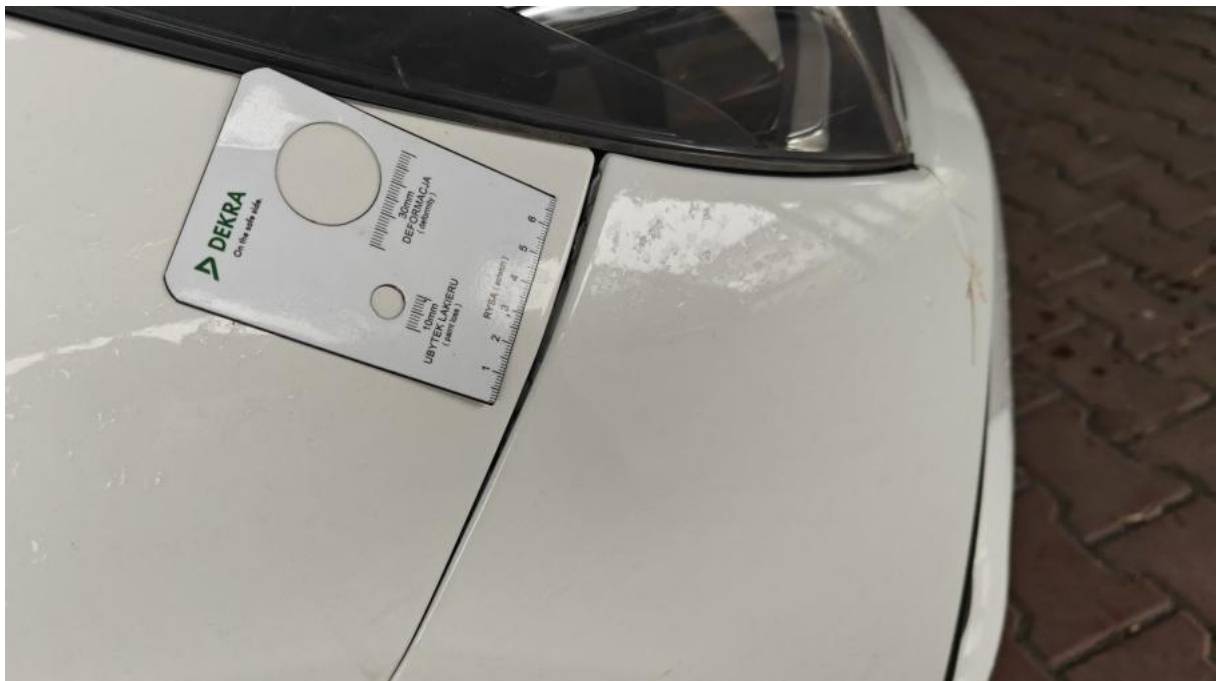
**Fot. 44**

Zderzak - Inne 1

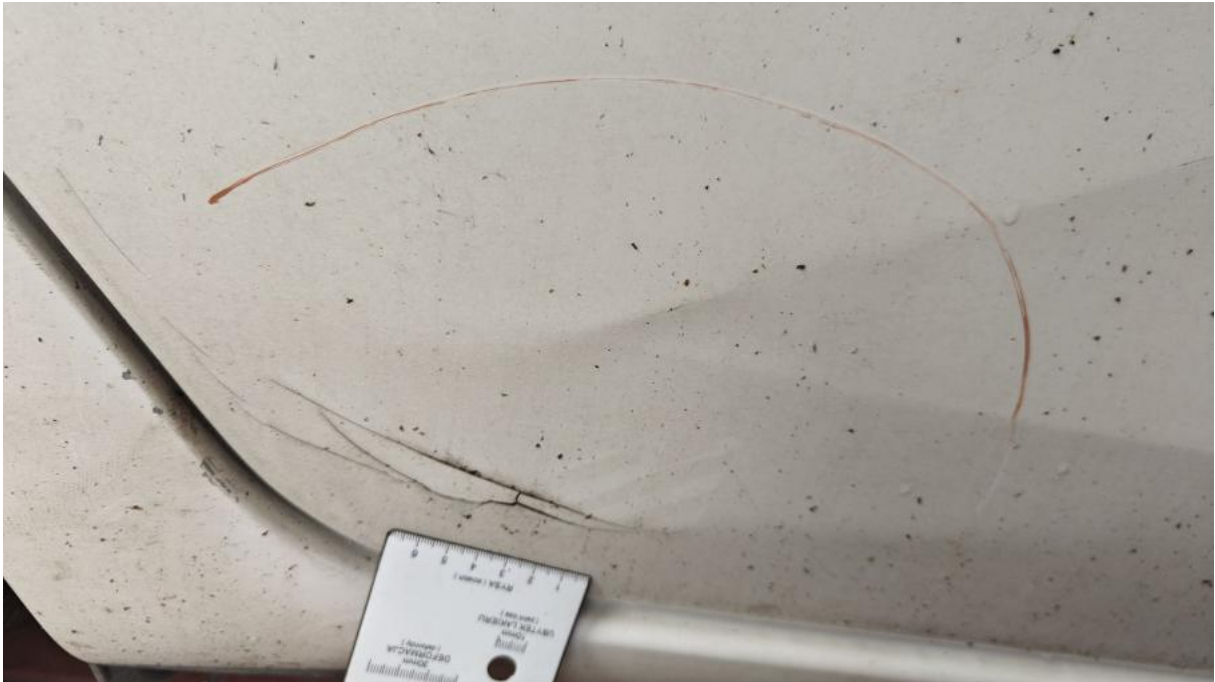
**Fot. 51**

| Poz. | Nazwa pozycji | Opis uszkodzeń | Kwalifik. | Naprawa [rbg] |
|---|---|---|---|---|
| 13 | Poszycie drzwi tylnych R | zarysowanie, pęknięcia powłoki lakierowej | NA | |

Drzwi tylne P - Wgniecenie/odkształcenie 1

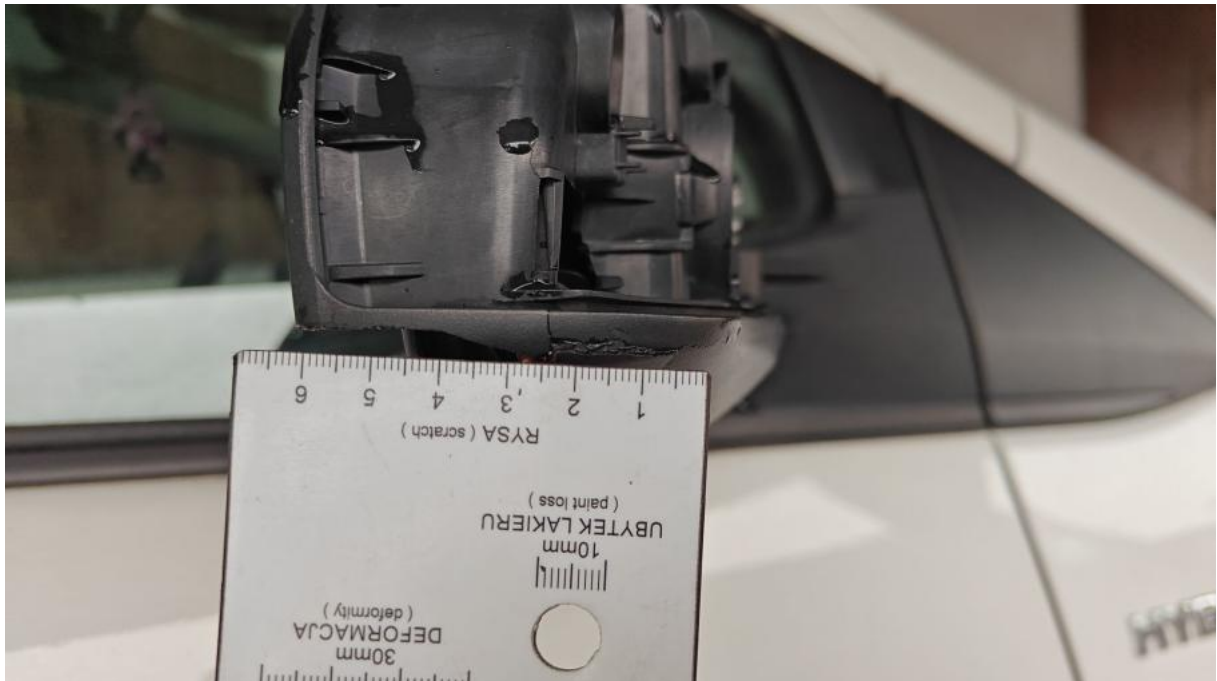
**Fot. 53**

Kierunkowskaz boczny/lusterka P - Pęknięcie/rozerwanie 1

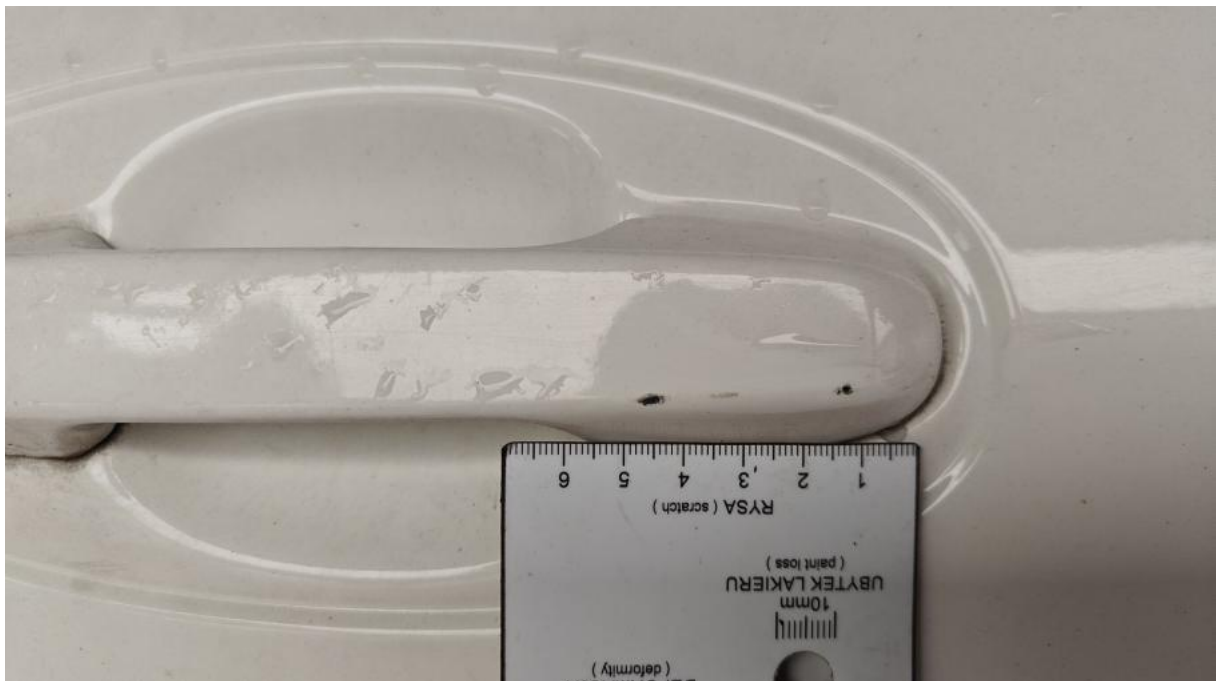
**Fot. 54**

| Poz. | Nazwa pozycji | Opis uszkodzeń | Kwalifik. | Naprawa [rbg] |
|---|---|---|---|---|
| 20 | Klamka zewnętrzna drzwi przednich R | zarysowanie | | |

Klamka drzwi prz P - Rysa/odprysk 1

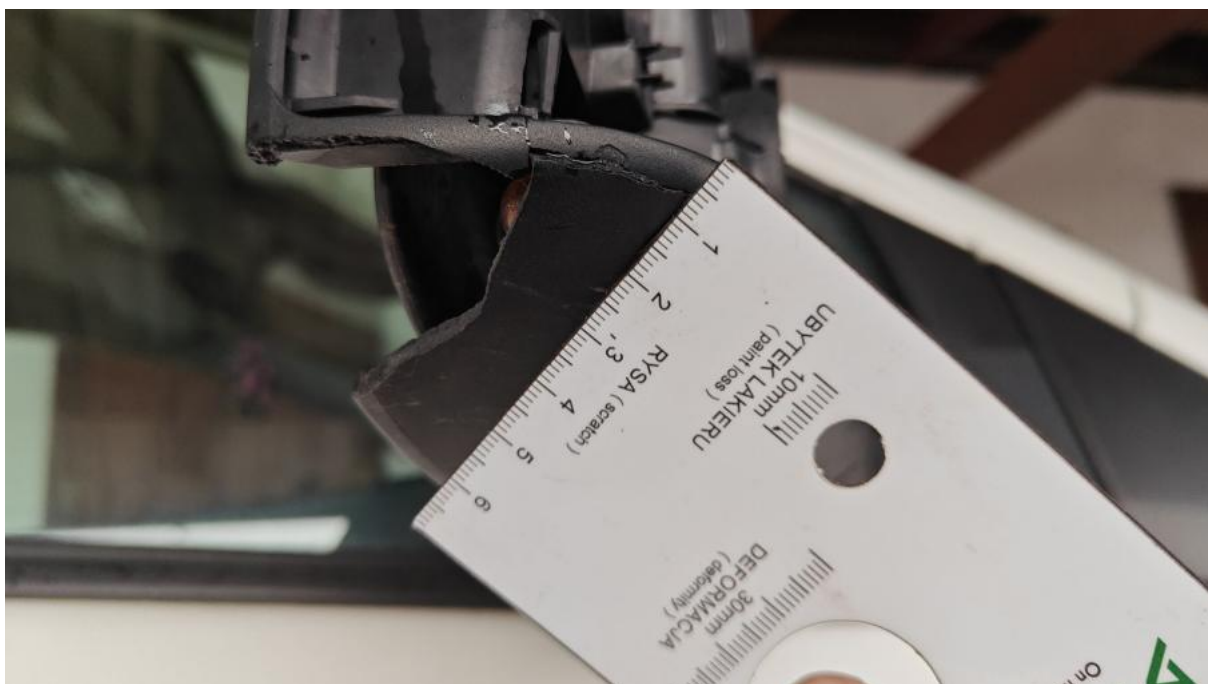
**Fot. 56**

| Poz. | Nazwa pozycji | Opis uszkodzeń | Kwalifik. | Naprawa [rbg] |
|---|---|---|---|---|
| 4 | Lusterko zewn.sterow.elekt. R | pęknięcie | WY | 0.4 |

Lusterko zew P - Pęknięcie/rozerwanie 1

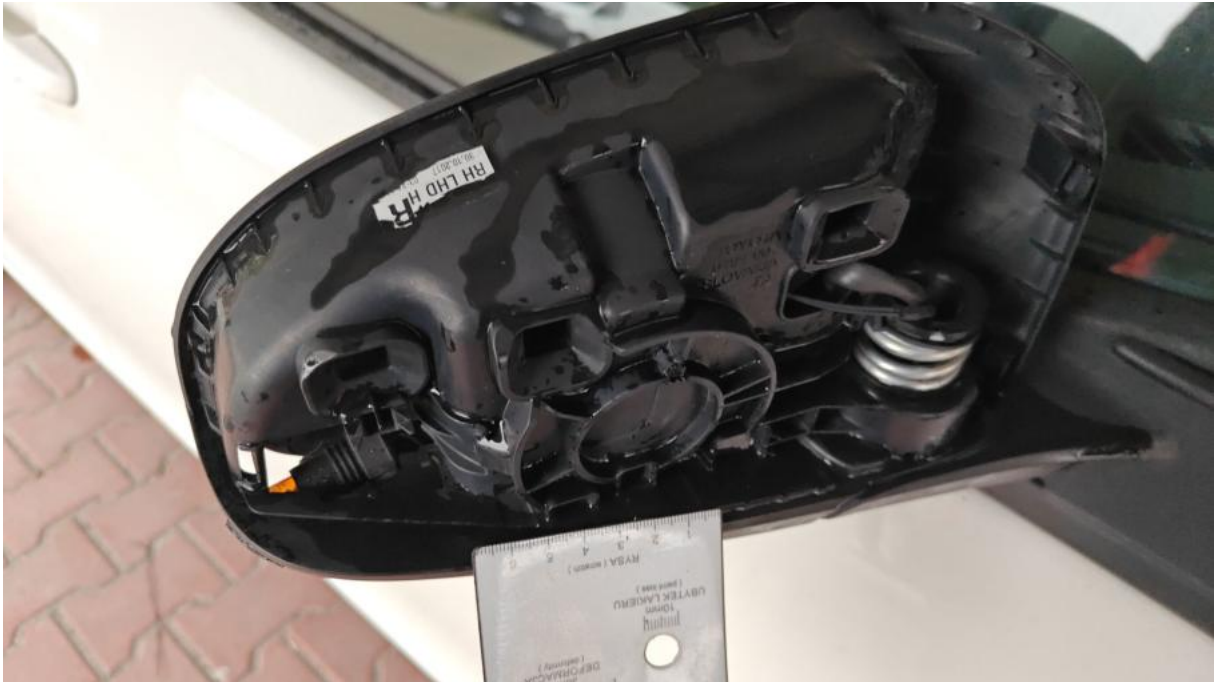
**Fot. 57**

Obudowa lusterka zew P - Inne 1

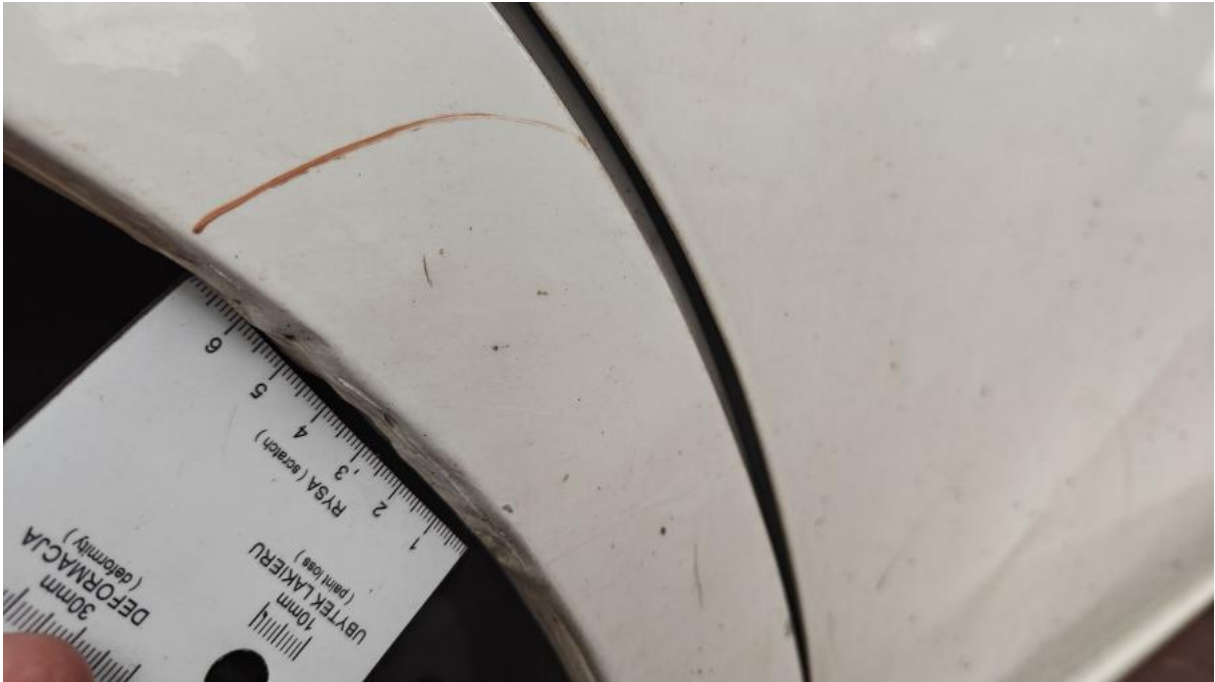
**Fot. 59**

| Poz. | Nazwa pozycji | Opis uszkodzeń | Kwalifik. | Naprawa [rbg] |
|---|---|---|---|---|
| 16 | Błotnik tylny R | wgniecenie | NA | 1.5 |

Błotnik tylny P / Ściana boczna P - Wgniecenie/odkształcenie 1

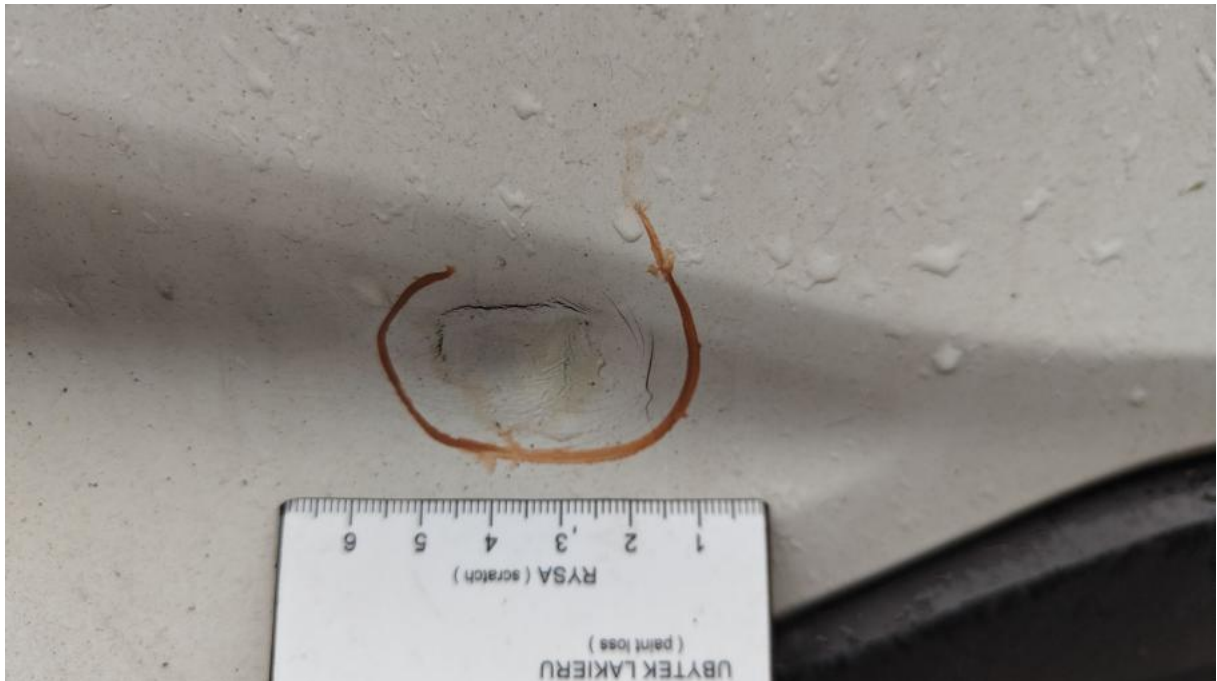
**Fot. 63**

| Poz. | Nazwa pozycji | Opis uszkodzeń | Kwalifik. | Naprawa [rbg] |
|---|---|---|---|---|
| 14 | Okładzina zderzaka tylnego | wgniecenie, liczne, zarysowanie | NA | 0.5 |

Zderzak tylny - Wgniecenie/odkształcenie 1

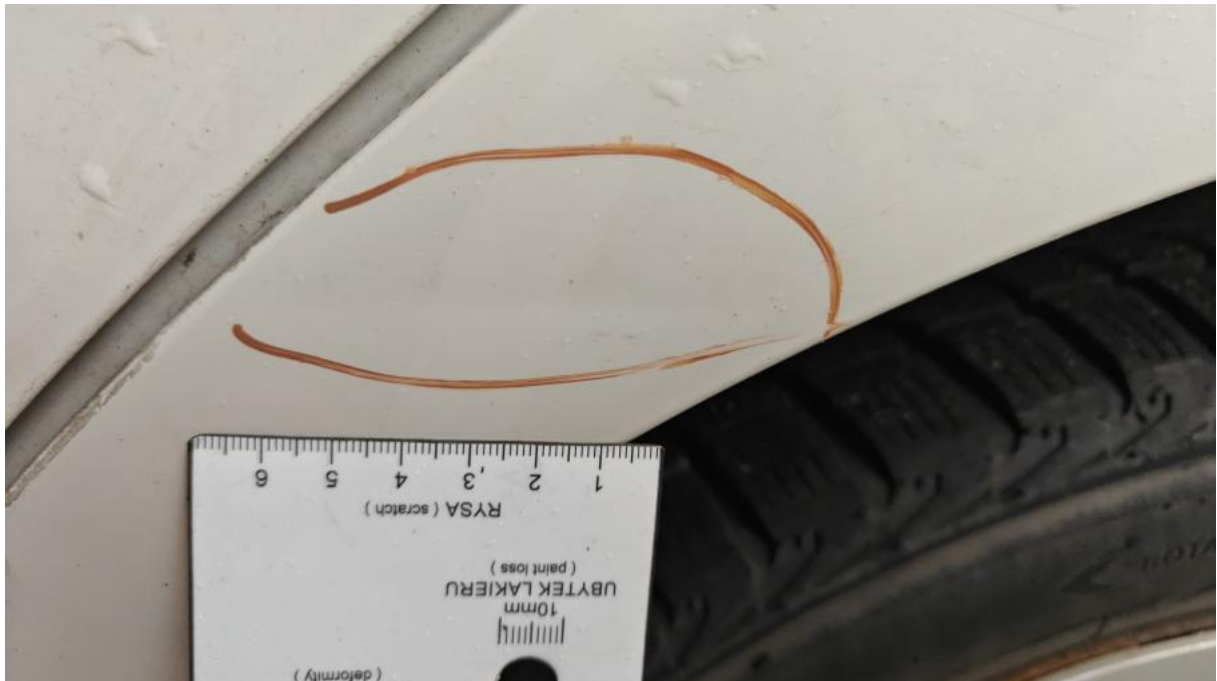
**Fot. 65**

| Poz. | Nazwa pozycji | Opis uszkodzeń | Kwalifik. | Naprawa [rbg] |
|---|---|---|---|---|
| 15 | Błotnik tylny L | wgniecenie | NA | 1.2 |

Błotnik tylny L / Ściana boczna L - Wgniecenie/odkształcenie 1

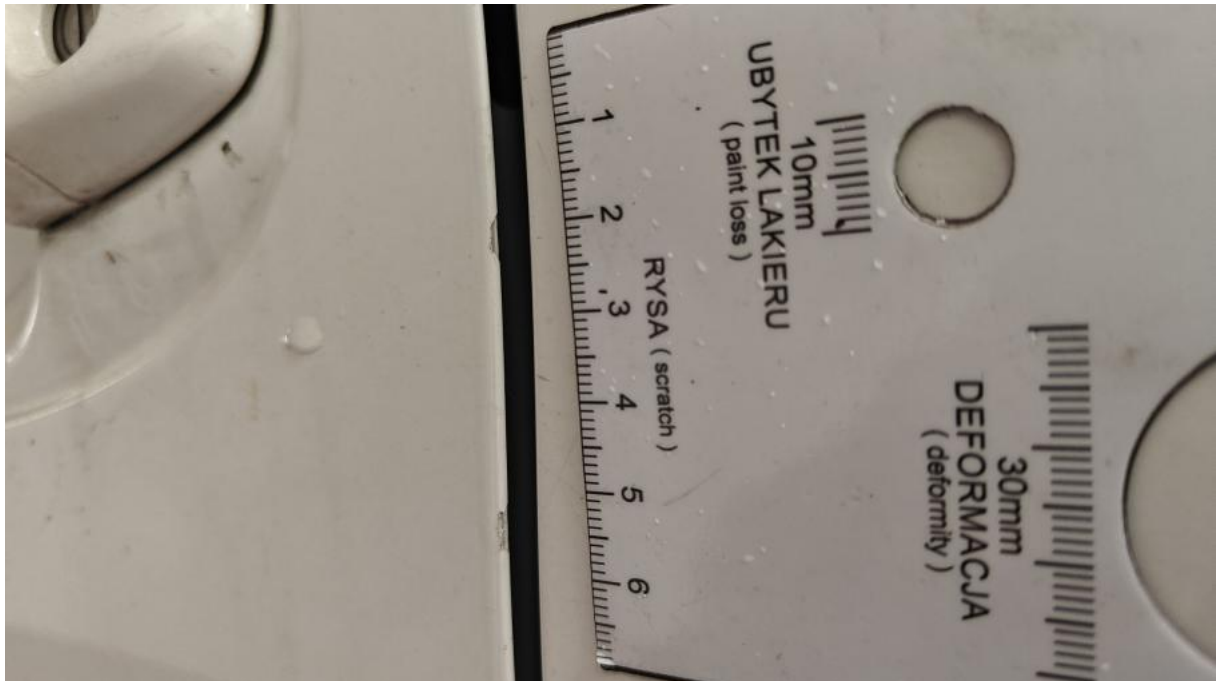
**Fot. 69**

| Poz. | Nazwa pozycji | Opis uszkodzeń | Kwalifik. | Naprawa [rbg] |
|---|---|---|---|---|
| 19 | Poszycie drzwi przednich L | odpryski lakieru | | |

Drzwi przed L - Rysa/odprysk 1

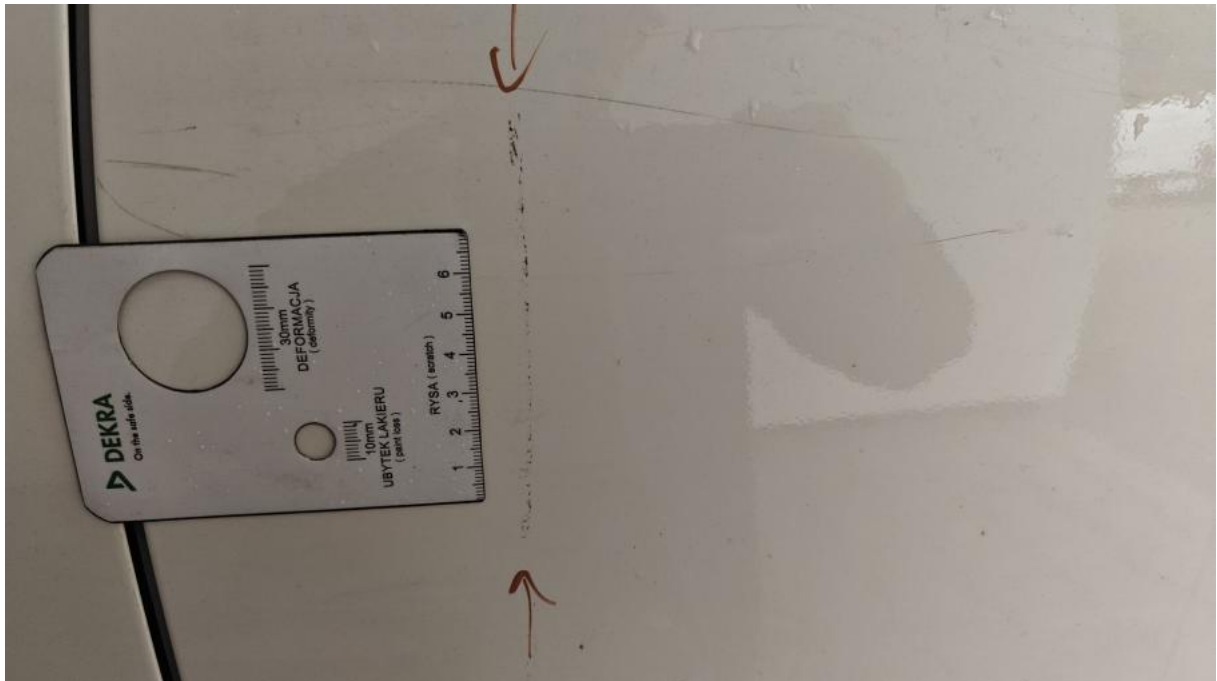
**Fot. 71**

| Poz. | Nazwa pozycji | Opis uszkodzeń | Kwalifik. | Naprawa [rbg] |
|---|---|---|---|---|
| 21 | Poszycie drzwi tylnych L | zarysowanie | | |

Drzwi tylne L - Rysa/odprysk 1

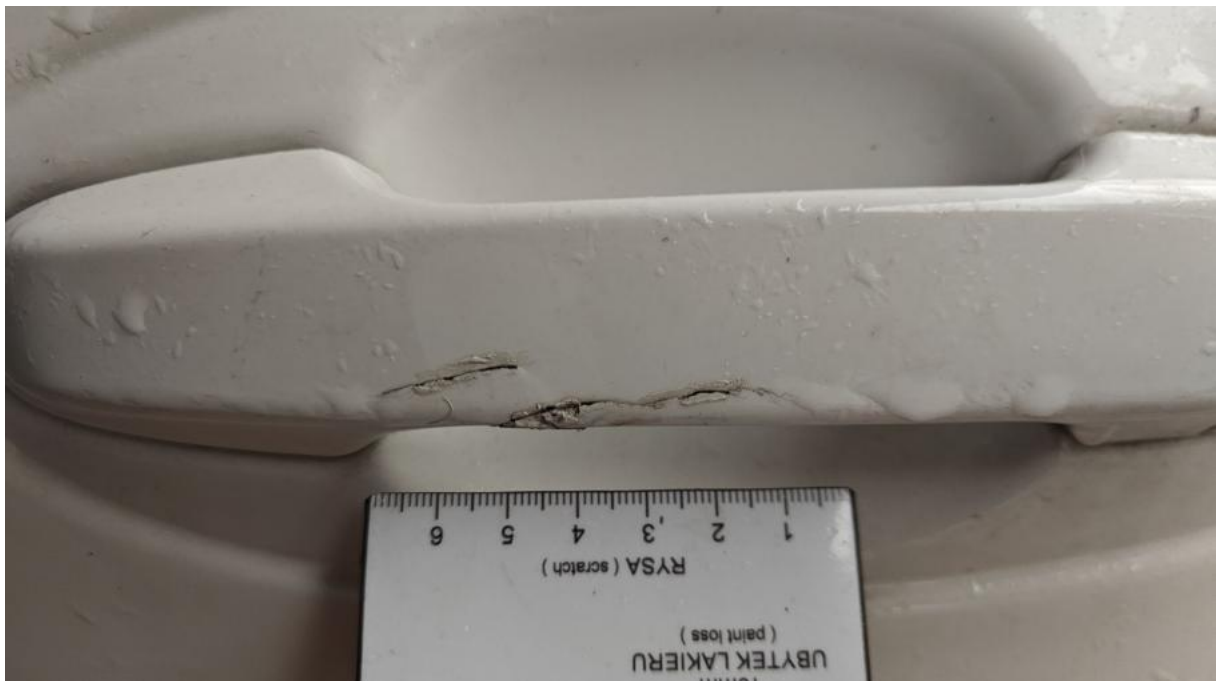
**Fot. 72**

| Poz. | Nazwa pozycji | Opis uszkodzeń | Kwalifik. | Naprawa [rbg] |
|---|---|---|---|---|
| 7 | Klamka zewnętrzna drzwi tylnych L | pęknięcie | WY | 0.6 |

Klamka drzwi tyl L - Pęknięcie/rozerwanie 1

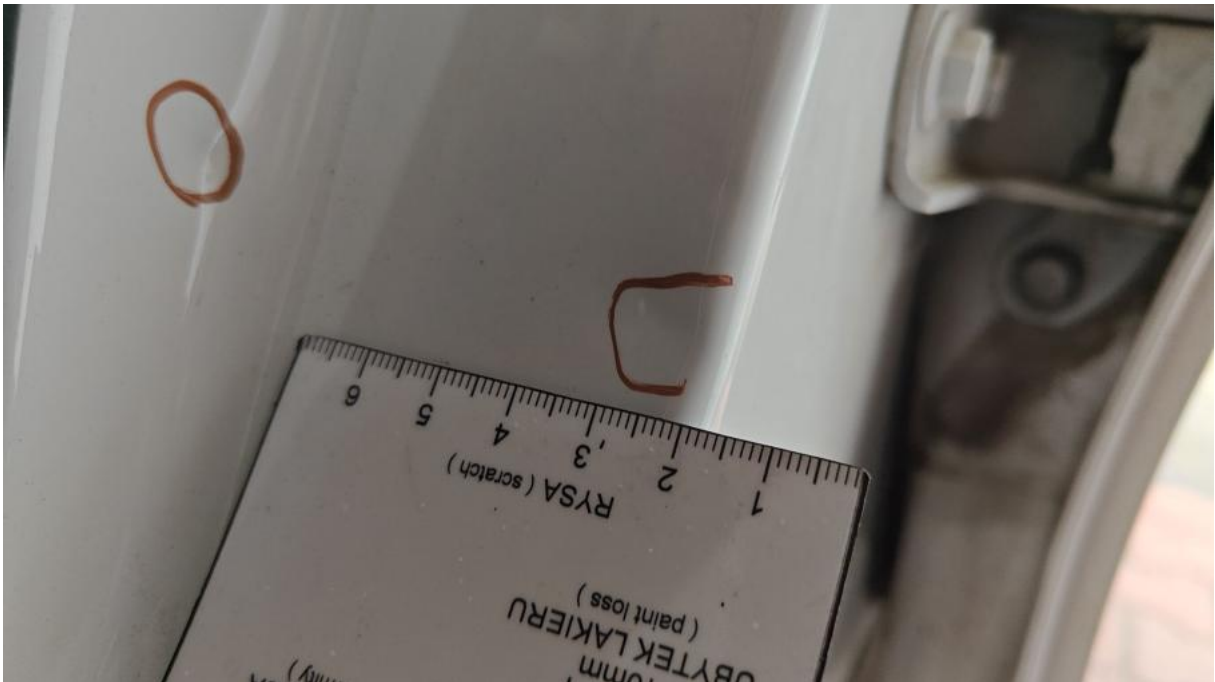
**Fot. 74**

| Poz. | Nazwa pozycji | Opis uszkodzeń | Kwalifik. | Naprawa [rbg] |
|---|---|---|---|---|
| 22 | Próg/Słupki środkowy (B) L | wgniecenie, wgniecenie | | |

Słupek środkowy L - Wgniecenie/odkształcenie 1

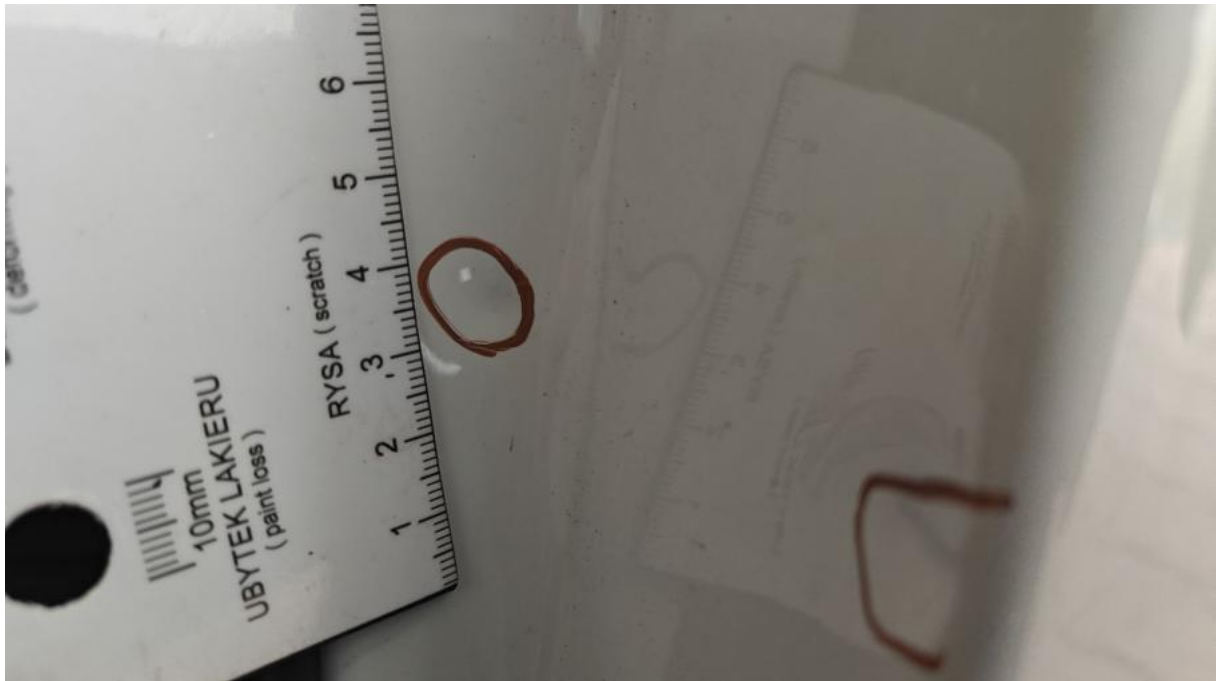
**Fot. 75**

Słupek środkowy L - Wgniecenie/odkształcenie 2

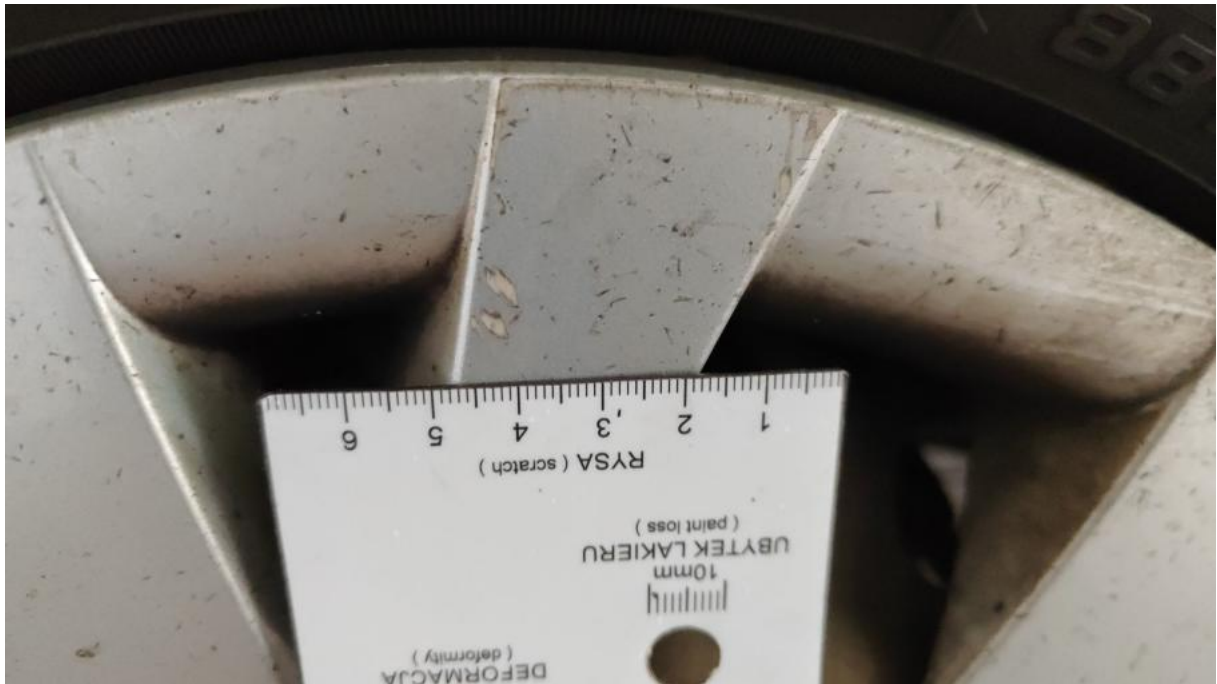
**Fot. 77**

| Poz. | Nazwa pozycji | Opis uszkodzeń | Kwalifik. | Naprawa [rbg] |
|---|---|---|---|---|
| 23 | Kolpak koła przód L | zarysowanie | | |

Kołpak przedni L - Rysa/odprysk 1

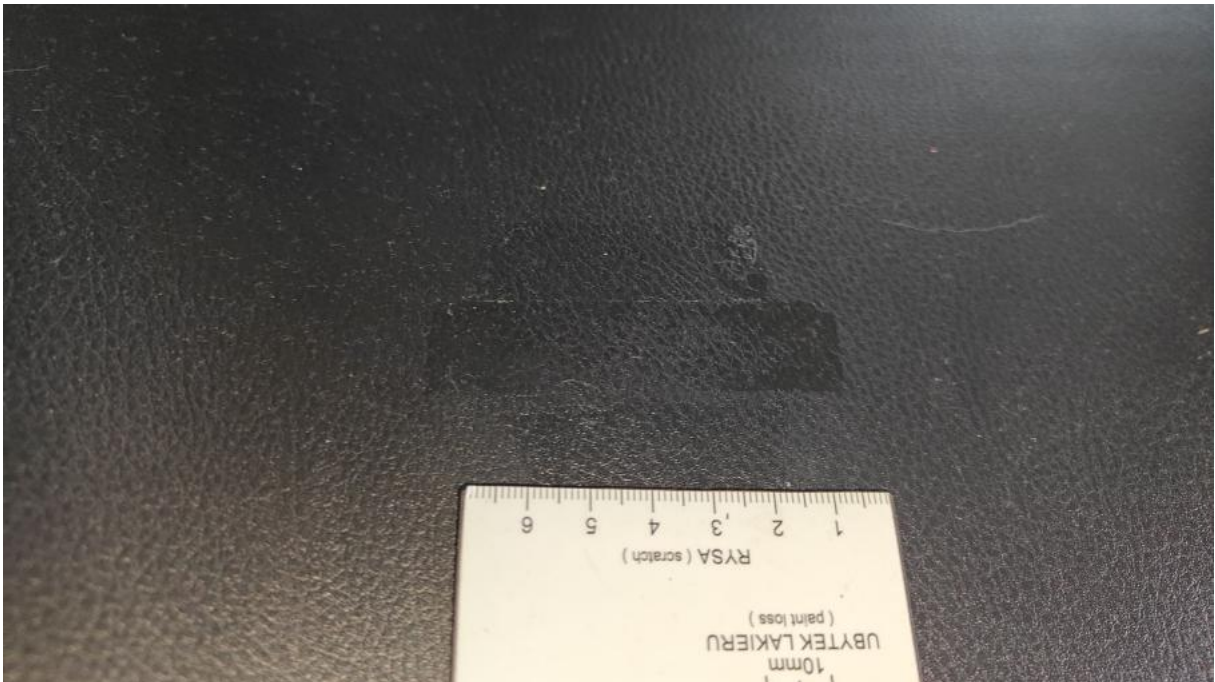
**Fot. 80**

| Poz. | Nazwa pozycji | Opis uszkodzeń | Kwalifik. | Naprawa [rbg] |
|---|---|---|---|---|
| 17 | Deska rozdzielcza cz.górna | ślady po okleinie | NA | |

Deska rozdzielcza - Inne 1

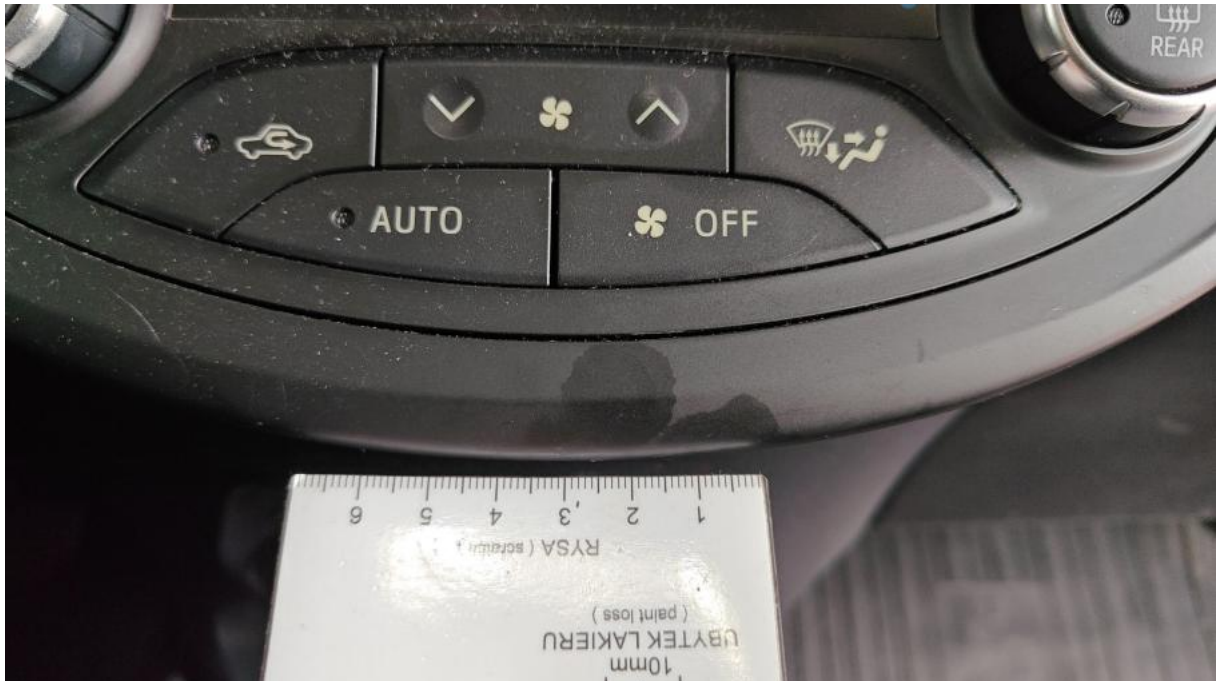
**Fot. 81**

Deska rozdzielcza - Inne 2

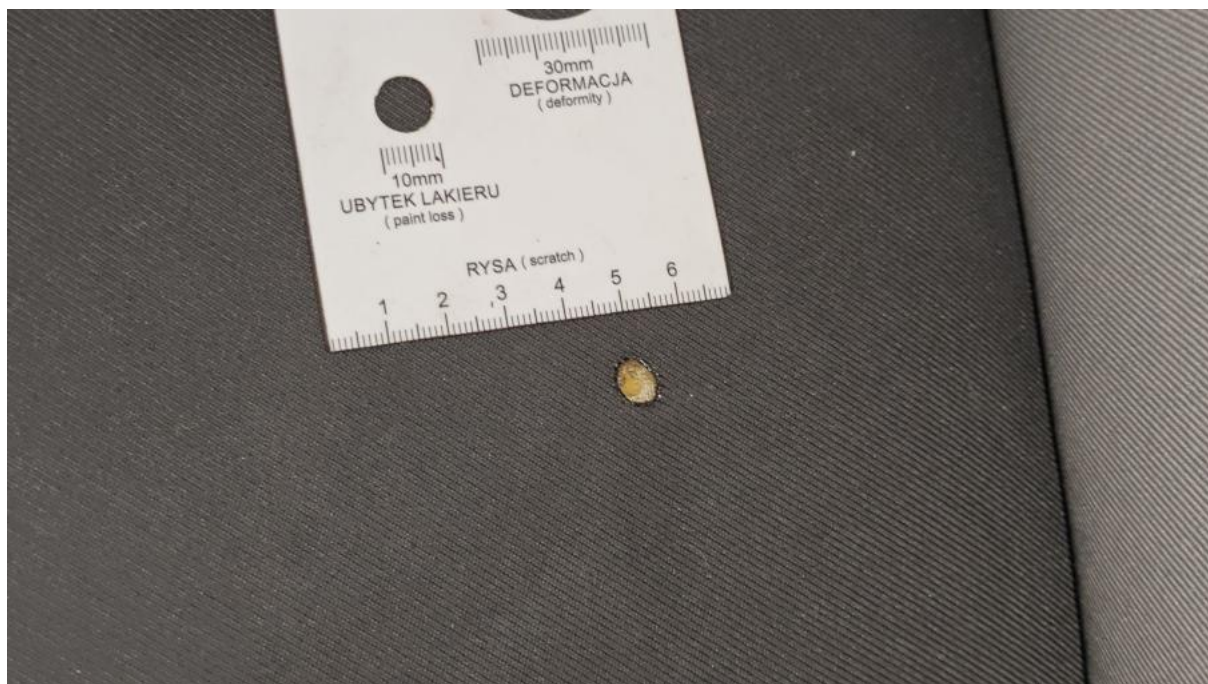
**Fot. 83**

| Poz. | Nazwa pozycji | Opis uszkodzeń | Kwalifik. | Naprawa [rbg] |
|---|---|---|---|---|
| 9 | Tapicerka siedziska 1.rząd R | przepalenie | WY | 1 |

Fotel prz. praw. - Pęknięcie/rozerwanie 1

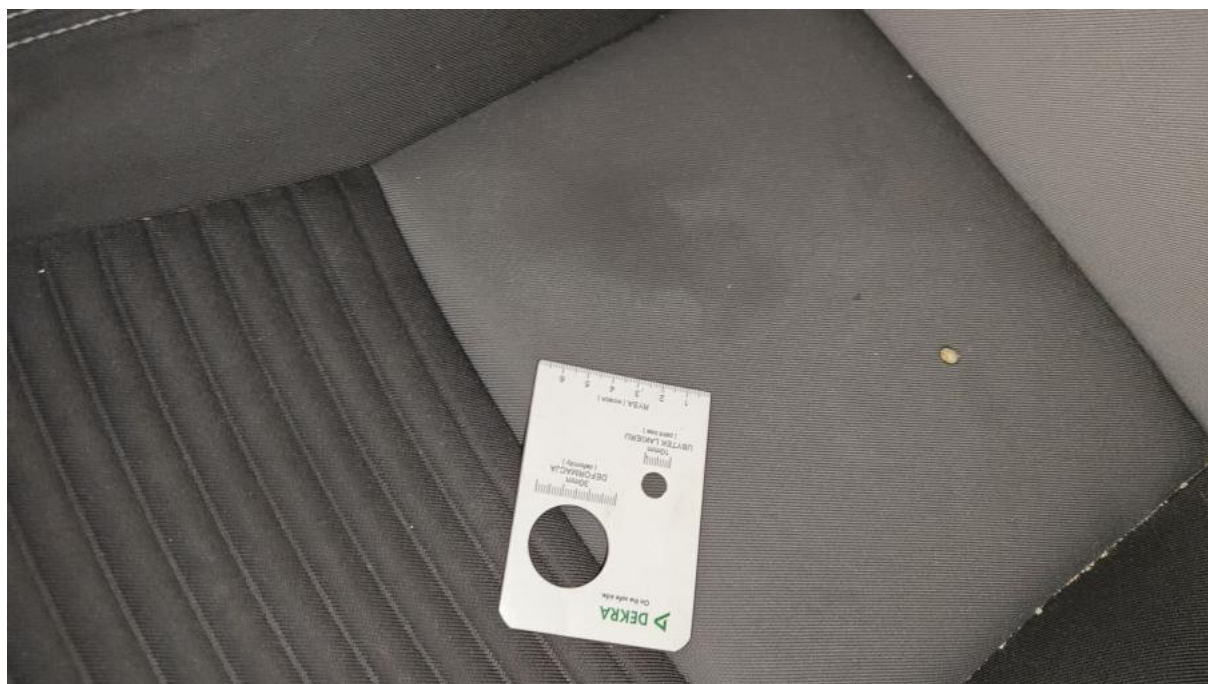
**Fot. 84**

Fotel prz. praw. - Inne 1

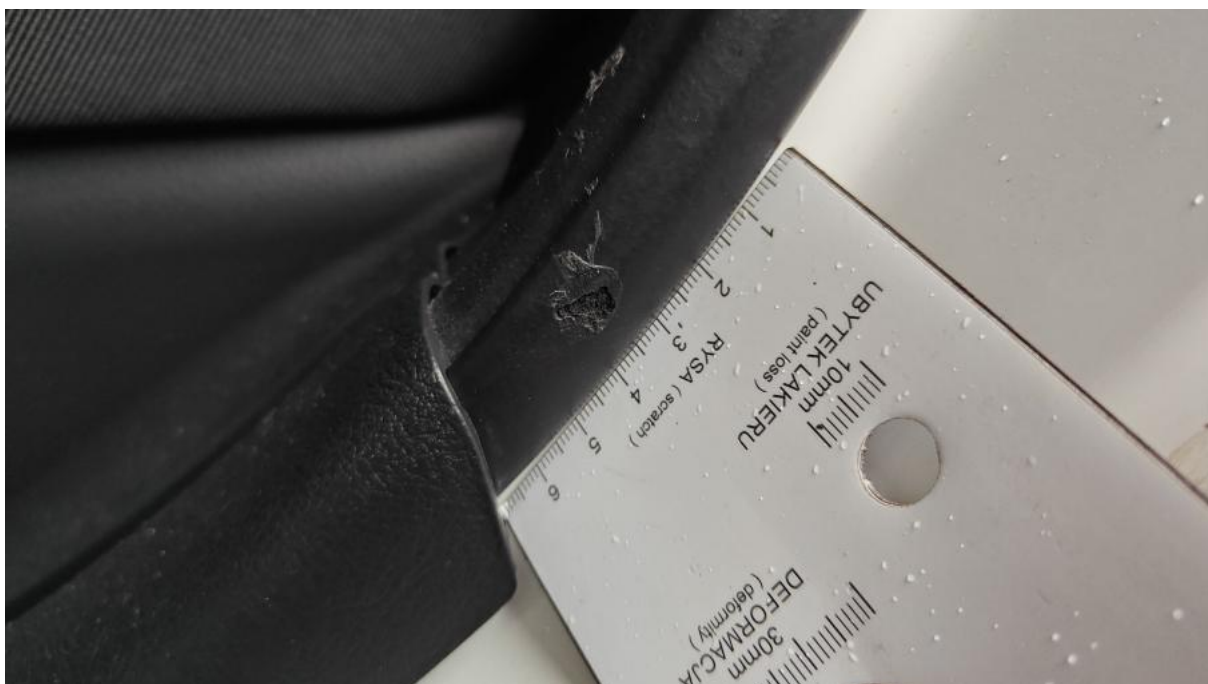
**Fot. 88**

| Poz. | Nazwa pozycji | Opis uszkodzeń | Kwalifik. | Naprawa [rbg] |
|---|---|---|---|---|
| 6 | Uszczelka wew. drzwi tylnych L | pęknięcie/rozerwanie | WY | 0.2 |

Uszczelka drzwi tylnych L - Pęknięcie/rozerwanie 1

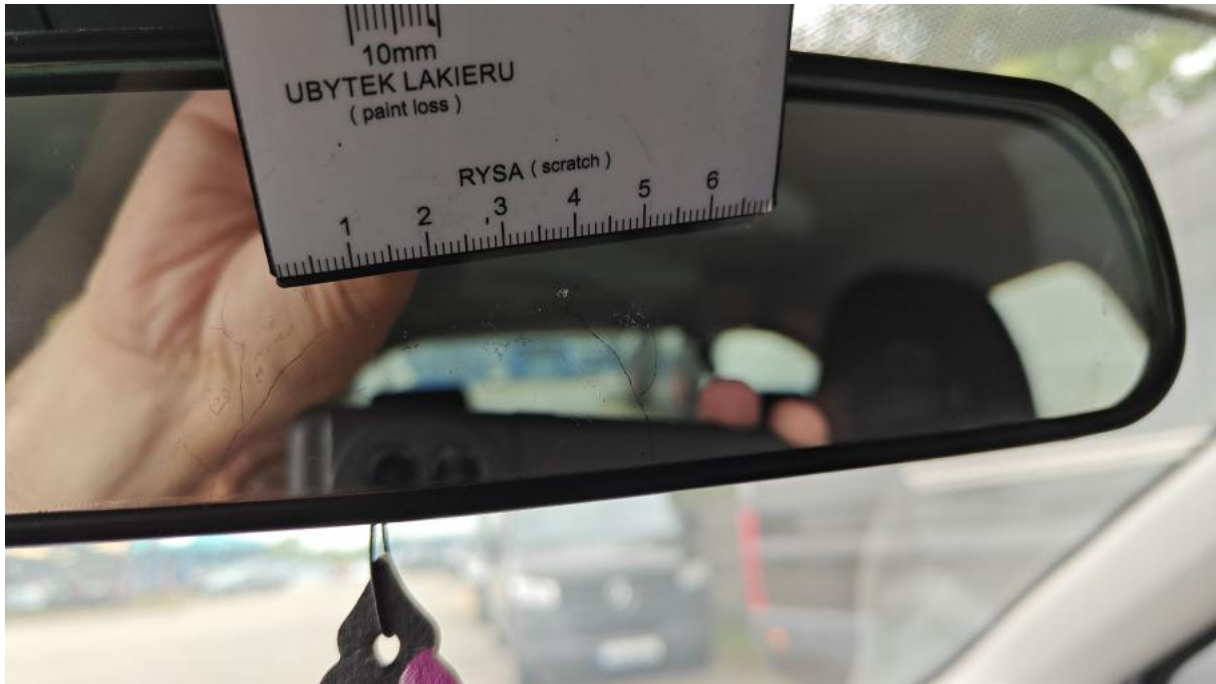
**Fot. 89**

| Poz. | Nazwa pozycji | Opis uszkodzeń | Kwalifik. | Naprawa [rbg] |
|---|---|---|---|---|
| 3 | Lusterko wewn. | inne | WY | 0.3 |

Lusterko wsteczne wew - Inne 1

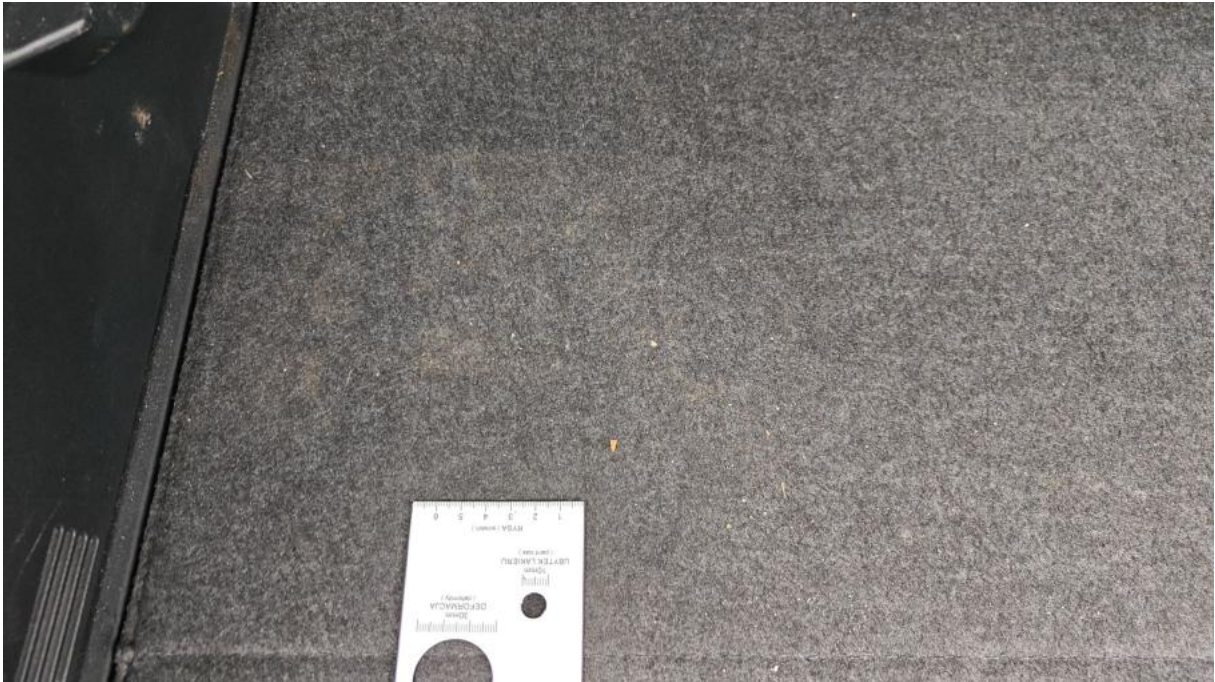
**Fot. 91**

| Poz. | Nazwa pozycji | Opis uszkodzeń | Kwalifik. | Naprawa [rbg] |
|---|---|---|---|---|
| 18 | Nakładka wnęki koła zapasowego | zabrudzenie | NA | |

Wykładzina podłogi bagażnika - Inne 1
