## Raport z oględzin pojazdu

| Numer raportu | 06037/6/25-15201 | Data raportu | 18-06-2025 |

| Marka, model | TOYOTA Yaris 17-20 |
| Numer rejestracyjny | RZ992CJ |

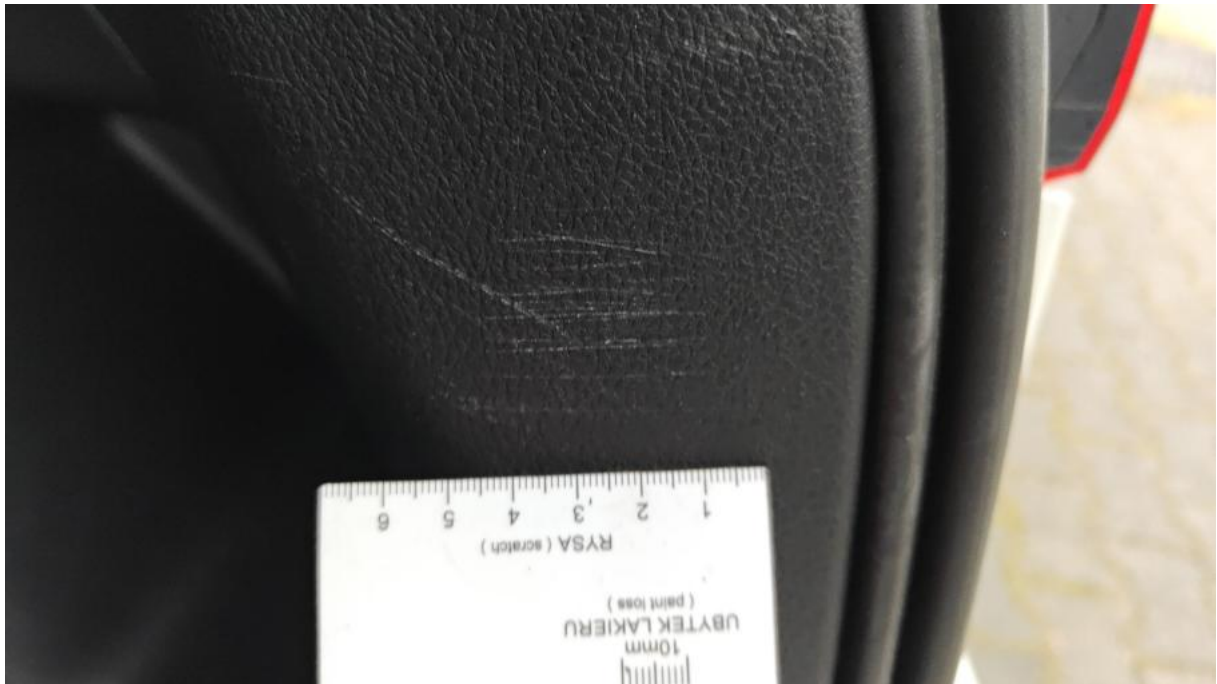
**Fot. 93**

| Poz. | Nazwa pozycji | Opis uszkodzeń | Kwalifik. | Naprawa [rbg] |
|---|---|---|---|---|
| 26 | Nakładka wew. bagażnika R | zarysowanie | | |

Wykładzina przestrzeni bagażowej - Rysa/odprysk 1
