**Gutachten Nr.: 1024VW377383-H****Datum: 31.10.2024****Technische Daten und Fahrzeugbeschreibung**

| Typ / Untertyp | : Passat GTE Variant 1.4 electric/TSI 160kW 6-Gang DSG 4 Türen / 00CB56YY |

# **TÜV NORD Mobilität GmbH & Co. KG**

Schaden- und Wertgutachten

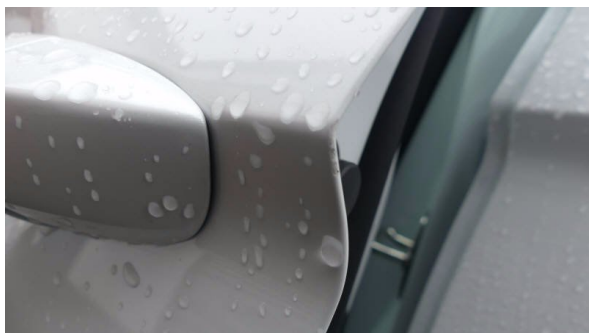
| Lfd. Nr. | Bezeichnung - Reparaturart |
|---|---|
| 1 | Tür vorn links-Türkante Abplatzungen - auslegen / polieren |

Bild 17: Türkante Abplatzungen - auslegen / polieren

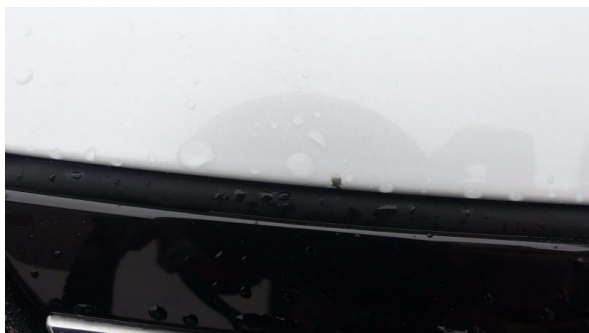
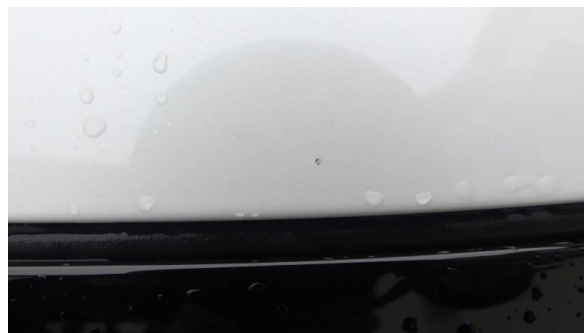
| Lfd. Nr. | Bezeichnung - Reparaturart |
|---|---|
| 2 | Motorhaube-Motorhaube Abplatzungen / Schaden schon bei Fahrzeugübernahme - auslegen / polieren |

Bild 21: Motorhaube Abplatzungen / Schaden schon bei Fahrzeugübernahme - auslegen / polieren

Bild 22: Motorhaube Abplatzungen / Schaden schon bei Fahrzeugübernahme - auslegen / polieren

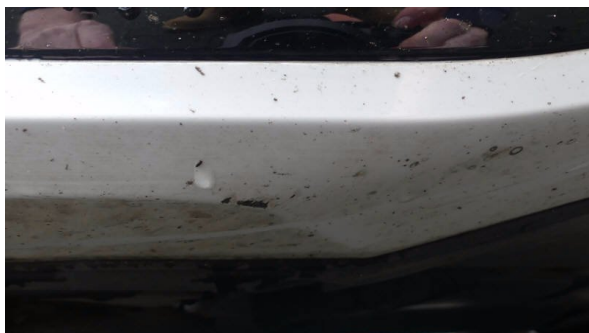
| Lfd. Nr. | Bezeichnung - Reparaturart |
|---|---|
| 3 | Stoßfänger vorn-Stoßfänger vorn Abschürfung - Smart Repair |

Bild 23: Stossfänger vorn Abschürfung - Smart Repair

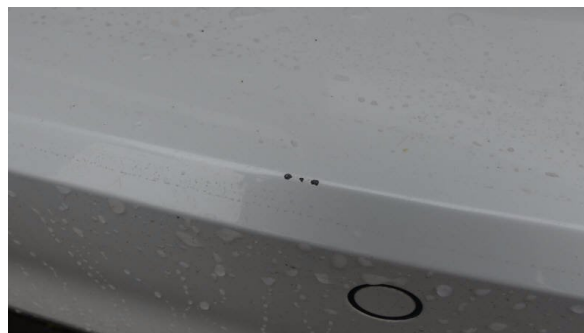
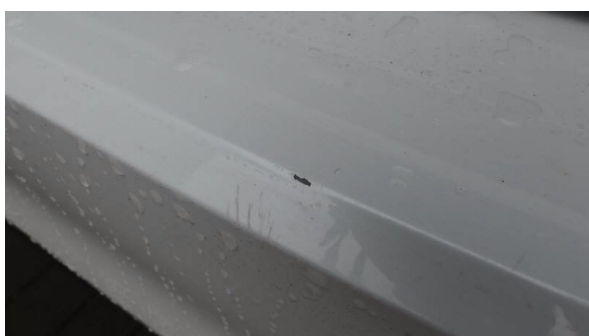
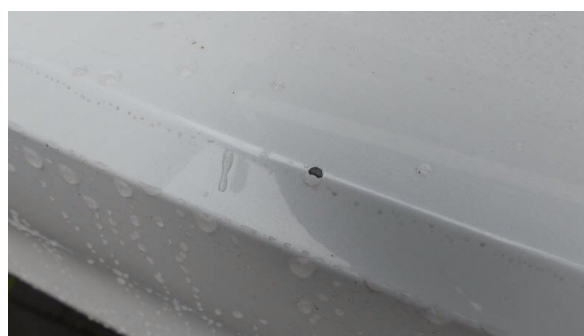
| Lfd. Nr. | Bezeichnung - Reparaturart |
|---|---|
| 4 | Stoßfänger hinten-Stoßfänger hinten Abplatzungen / Schaden schon bei Fahrzeugübernahme - Smart Repair |

Bild 24: Stossfänger hinten Abplatzungen / Schaden schon bei Fahrzeugübernahme - Smart Repair

Bild 25: Stossfänger hinten Abplatzungen / Schaden schon bei Fahrzeugübernahme - Smart Repair

Bild 26: Stossfänger hinten Abplatzungen / Schaden schon bei Fahrzeugübernahme - Smart Repair
