Zustandsbericht

- Protokoll der Fahrzeugbewertung -

Berichts-Nr: 8480158
vom: 06.06.2025

Fahrzeugkategorie:	Personenkraftwagen
Fahrzeugart:	SUV
Hersteller:	Seat
Modell:	Ateca
HSN / TSN:	7593 / ARL
Erstzulassungsdatum:	13.05.2024
Laufleistung:	33.086 km
Farbe:	Reflexsilber
Farbe Dach:	Reflexsilber
Antriebsart:	Frontantrieb
Motorisierung/Kraftstoff:	Benzin
Hubraum:	1.498 ccm
Leistung:	110 kW (150 PS)
Fahrzeuglänge:	4.381 mm
Fahrzeughöhe:	1.601 mm
Fahrzeugbreite:	1.841 mm
Zulässiges Gesamtgewicht:	2.000 kg
Radstand:	2.638 mm
Anzahl Achsen:	2
Zylinder:	4
Schadstoffklasse:	Euro 6
Anzahl Türen:	4
Anzahl Sitze:	5
Getriebe:	Schaltgetriebe 6-Gang
Polsterart:	Stoff
Interieurfarbe:	Grau/Dunkelsilber/Satinschwarz
Anzahl vorhandene Schlüssel:	2

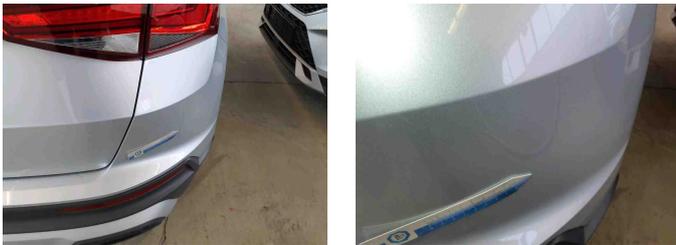
2 - Stoßfänger hinten - Kratzer - Lackieren

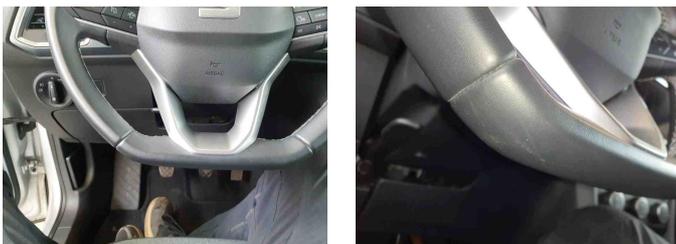
4 - Lenkrad - Kratzer - Smart Repair Leder

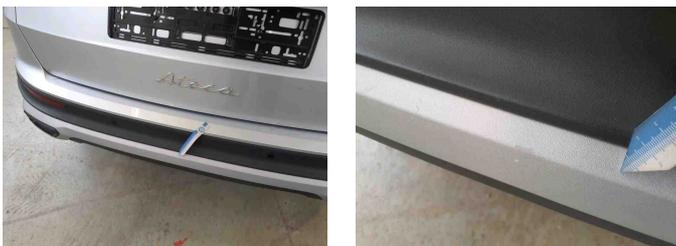
5 - Stoßfängerverkleidung hinten - Kratzer - Smart Repair

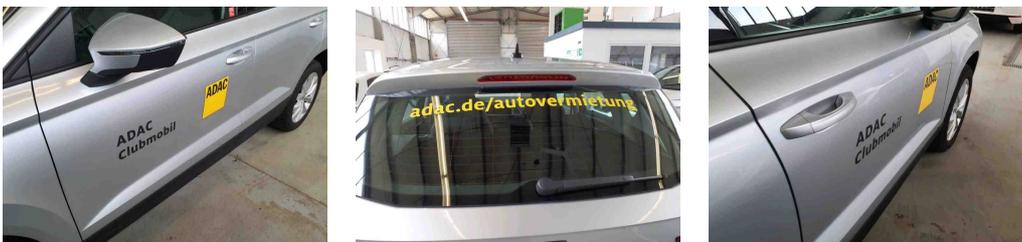
6 - Karosserie - Beklebt / beschriftet - Beschriftung entfernen
