» Übersicht

Auftrags-Nr: 1001956782
Besichtigt am: 21.05.2025 08:18
Berichts-Nr: 8386678
FIN: VSSZZZKL9PR023113

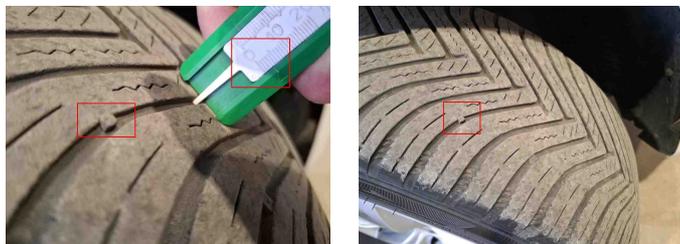
1 - Reifen vorne rechts - Verschlissen - Ersetzen

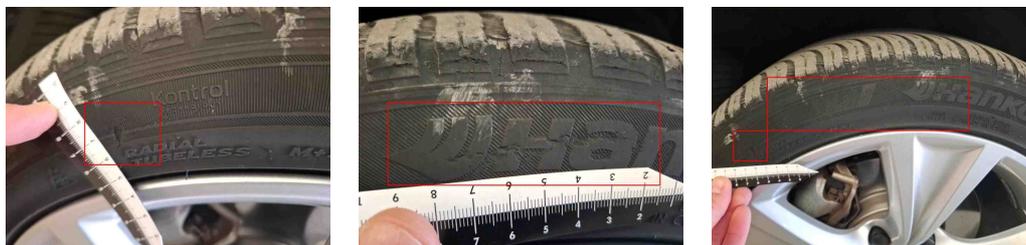
2 - Reifen vorne links - Riss - Ersetzen

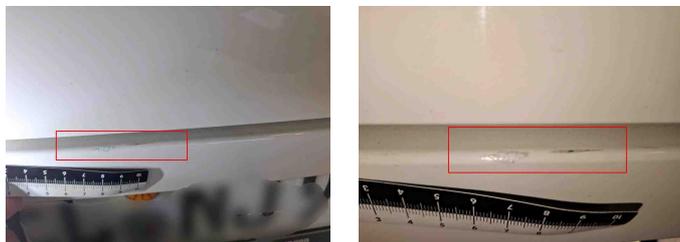
3 - Stoßfänger hinten - Kratzer - Smart Repair

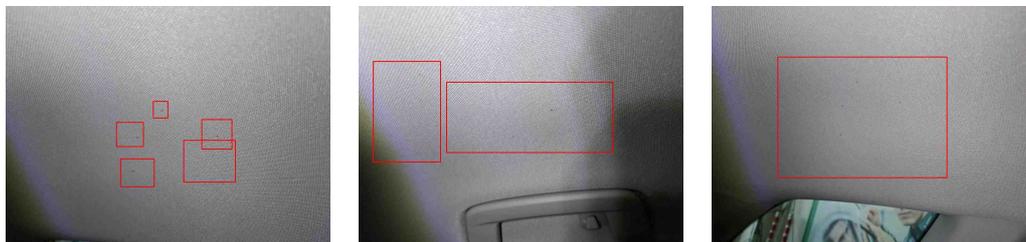
4 - Dachhimmel - Fleck - Reinigen
