## Raport z oględzin pojazdu

| Numer raportu | 215445/6/25-11401 | Data raportu | 24-06-2025 |

| Marka, model | OPEL Astra V Hatchback 19-21 |
| Numer rejestracyjny | PY7191H |

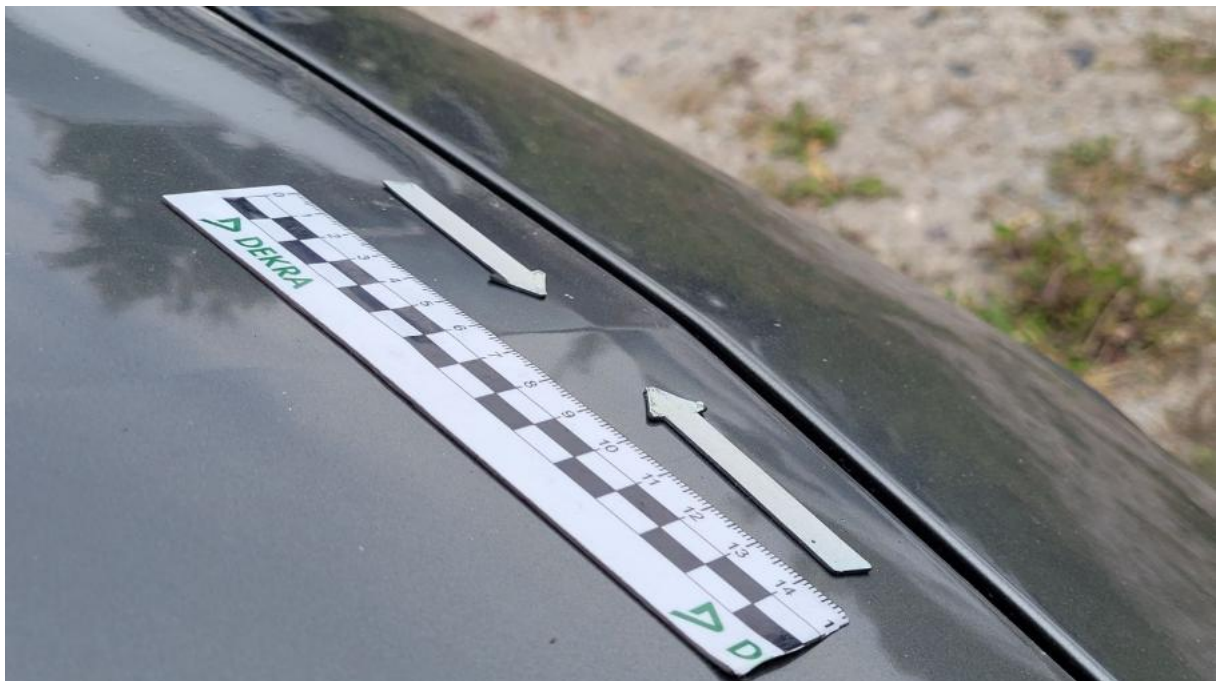
**Fot. 32**

| 3 | Pokrywa przednia | wgniecenie/odkształcenie | | |

Pokrywa komory silnika - Wgniecenie/odkształcenie 1

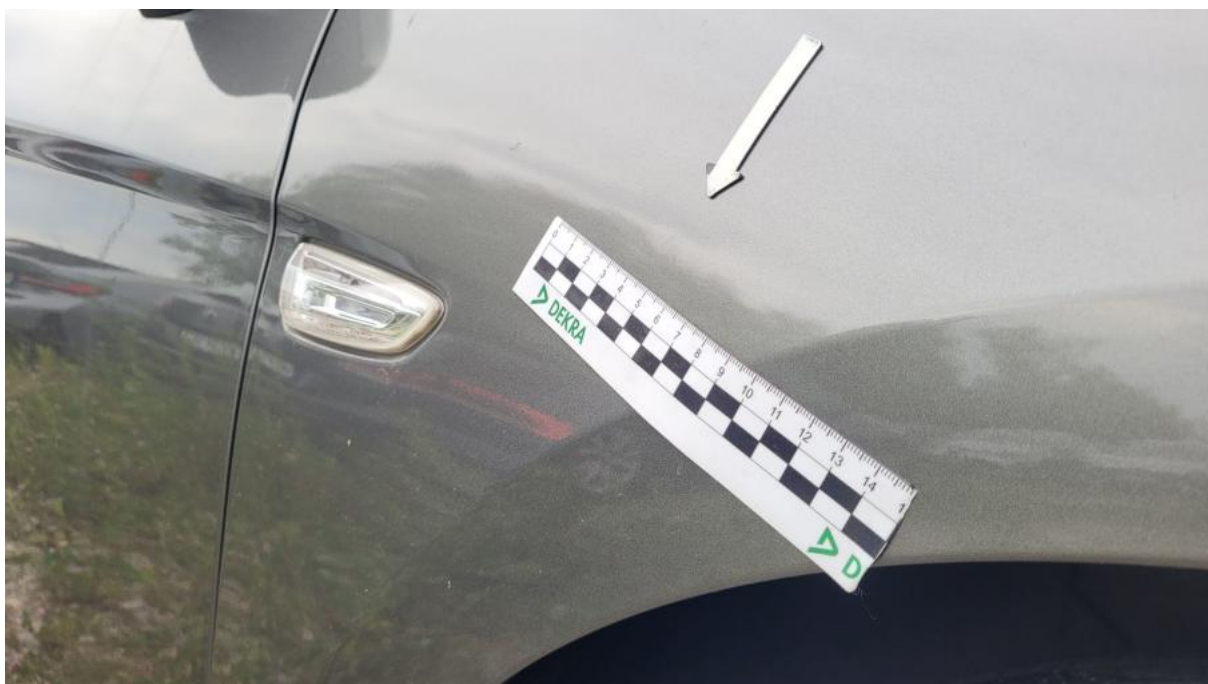
**Fot. 33**

| 2 | Błotnik przedni R | wgniecenie/odkształcenie | | |

Błotnik przedni P - Wgniecenie/odkształcenie 1

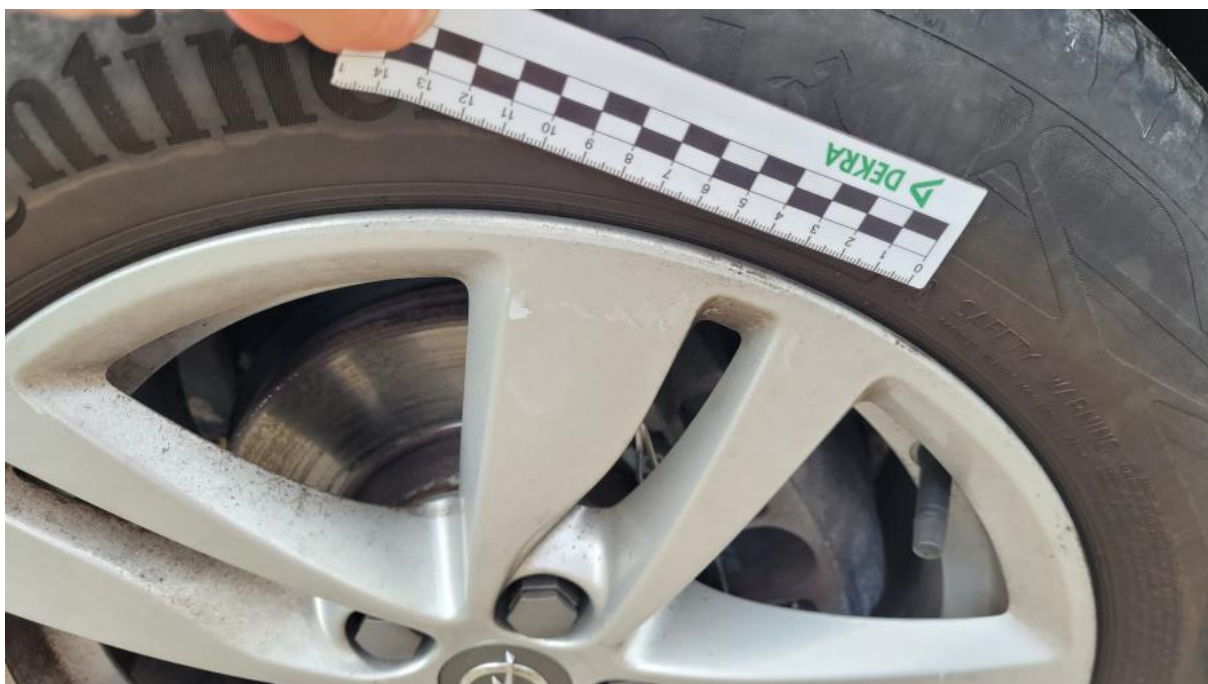
**Fot. 34**

| 9 | Tarcza koła aluminiowa przód R | rysa/odprysk | | |

Felga aluminiowa przednia P - Rysa/odprysk 1

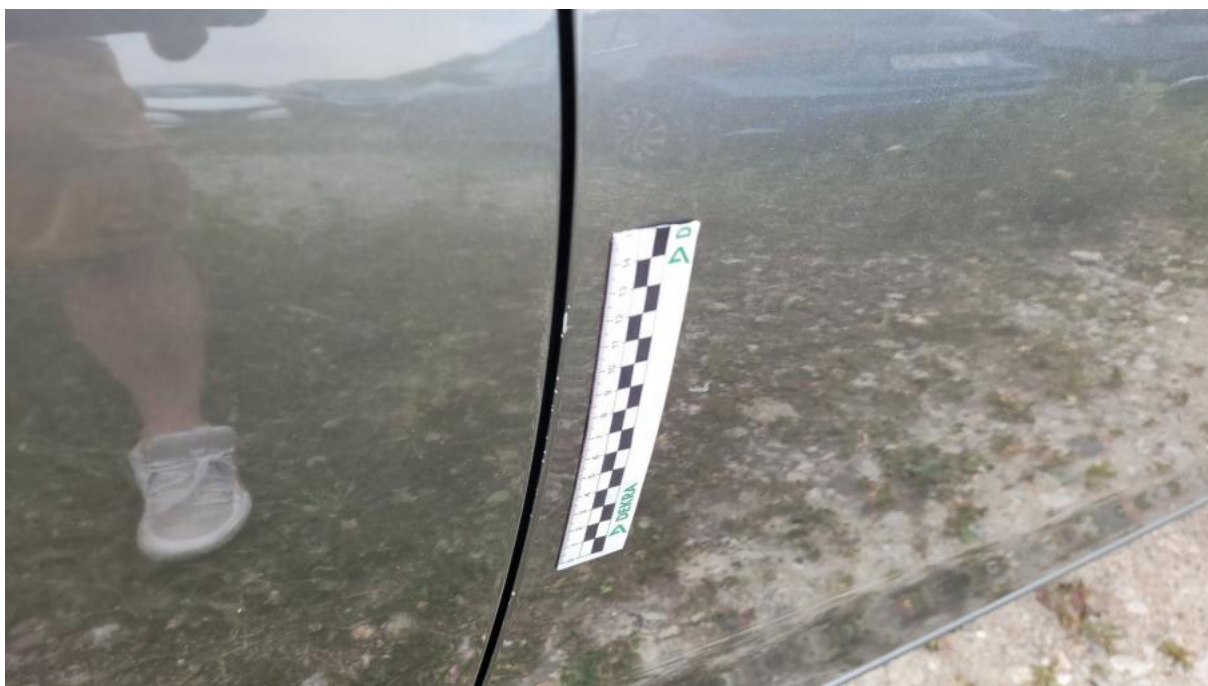
**Fot. 35**

| 5 | Drzwi przednie (nieuzbrojone) R | rysa/odprysk | | |

Drzwi przednie P - Rysa/odprysk 1

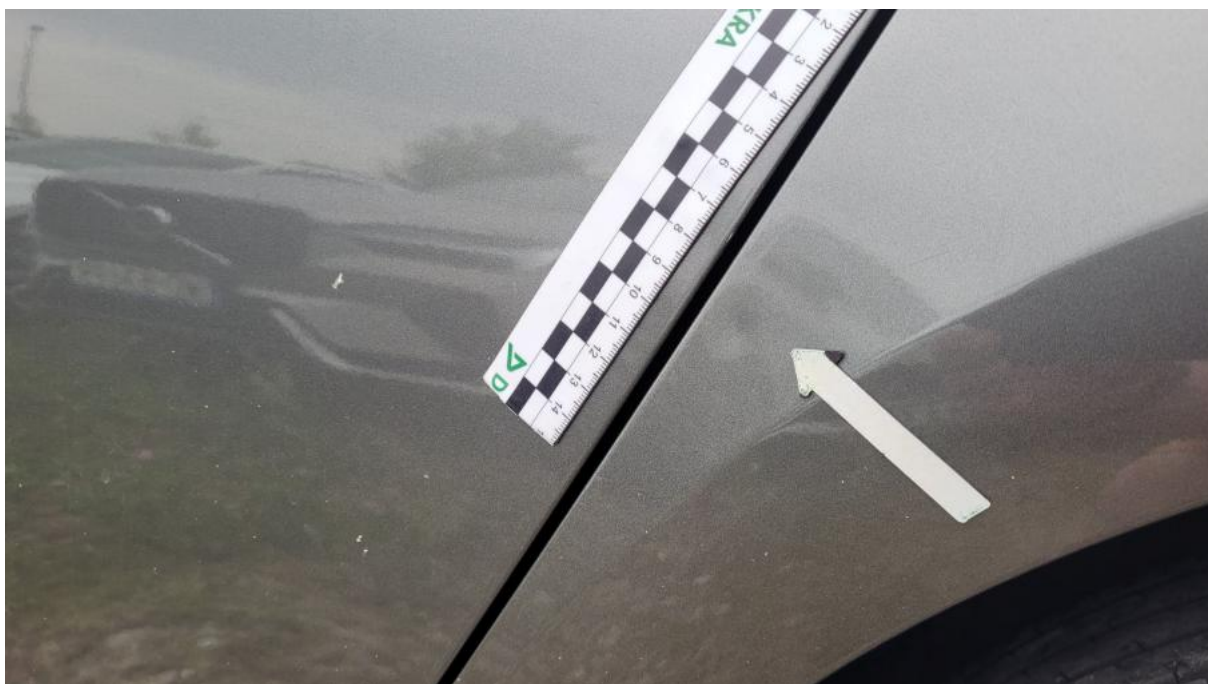
**Fot. 36**

| 8 | Błotnik tylny L | wgniecenie/odkształcenie | | |

Łotnik tylny L / Ściana boczna L - Wgniecenie/odkształcenie 1

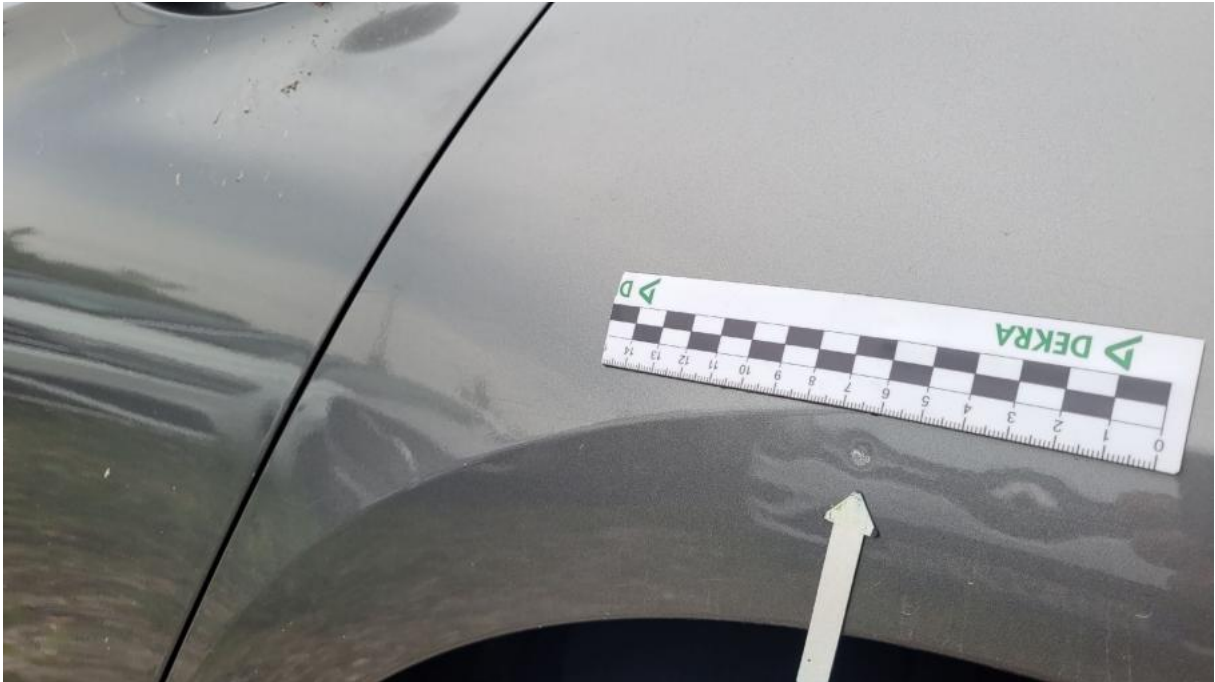
**Fot. 37**

Błotnik tylny L / Ściana boczna L - Wgniecenie/odkształcenie 2

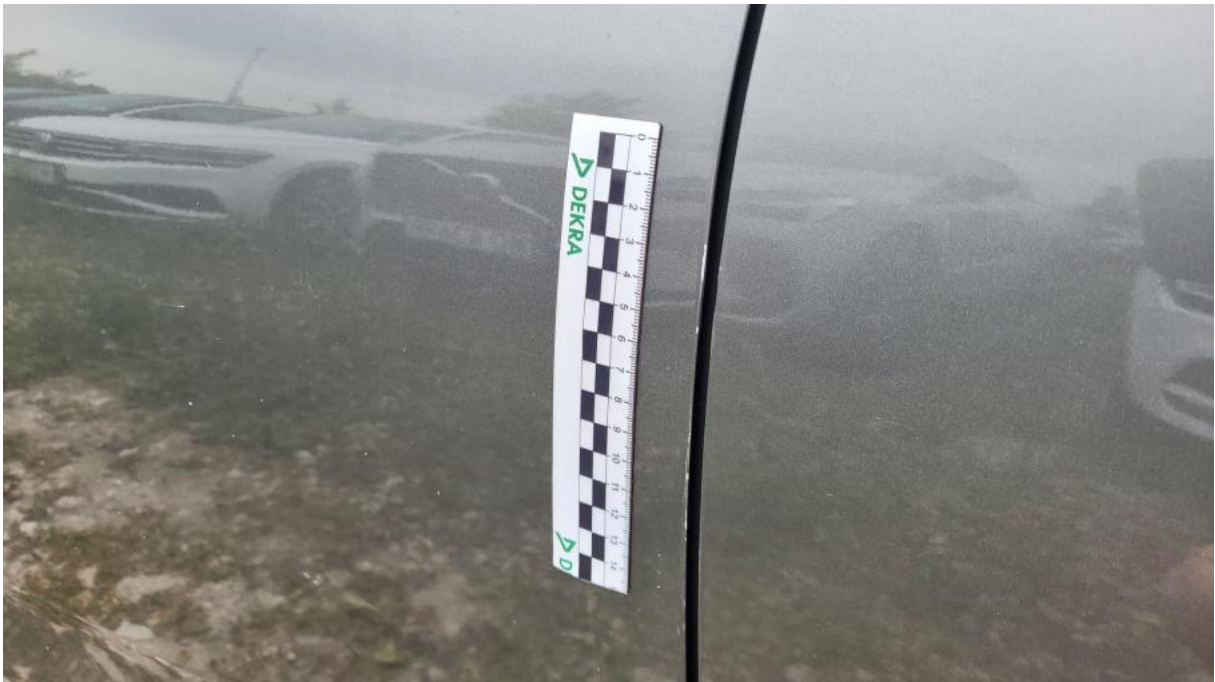
**Fot. 38**

| 4 | Drzwi przednie (nieuzbrojone) L | rysa/odprysk | | |

Drzwi przed L - Rysa/odprysk 1

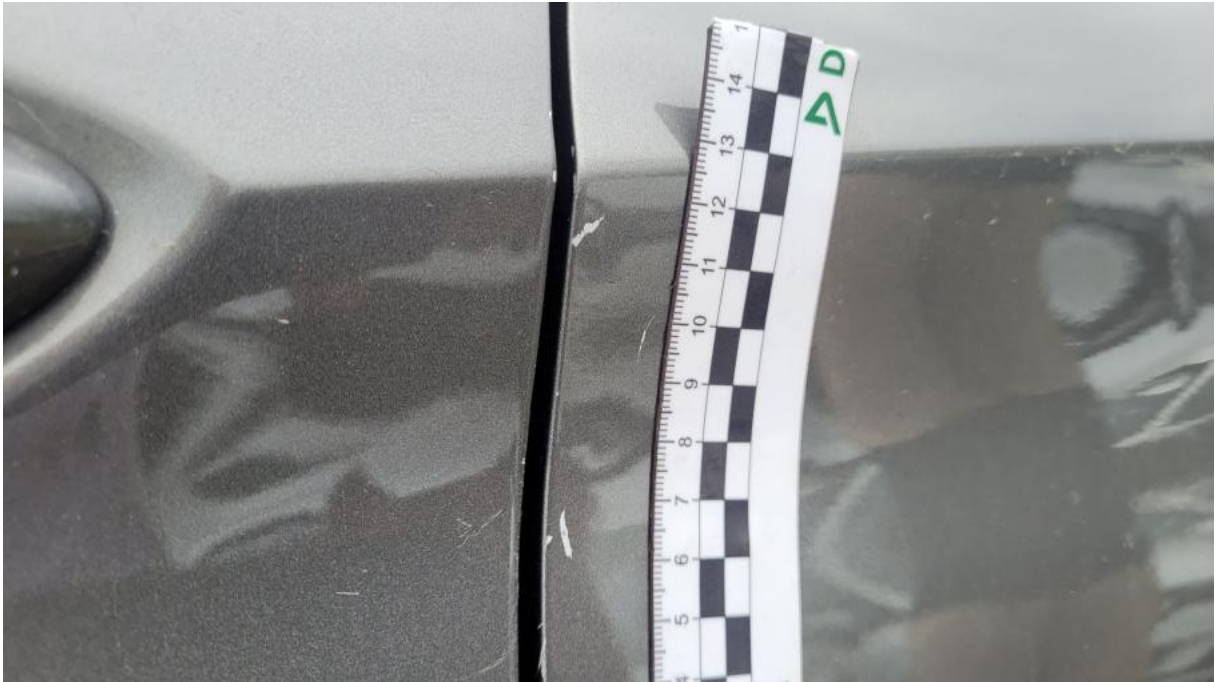
**Fot. 39**

| 6 | Drzwi tylne (nieuzbrojone) L | rysa/odprysk | | |

Drzwi tylne L - Rysa/odprysk 1

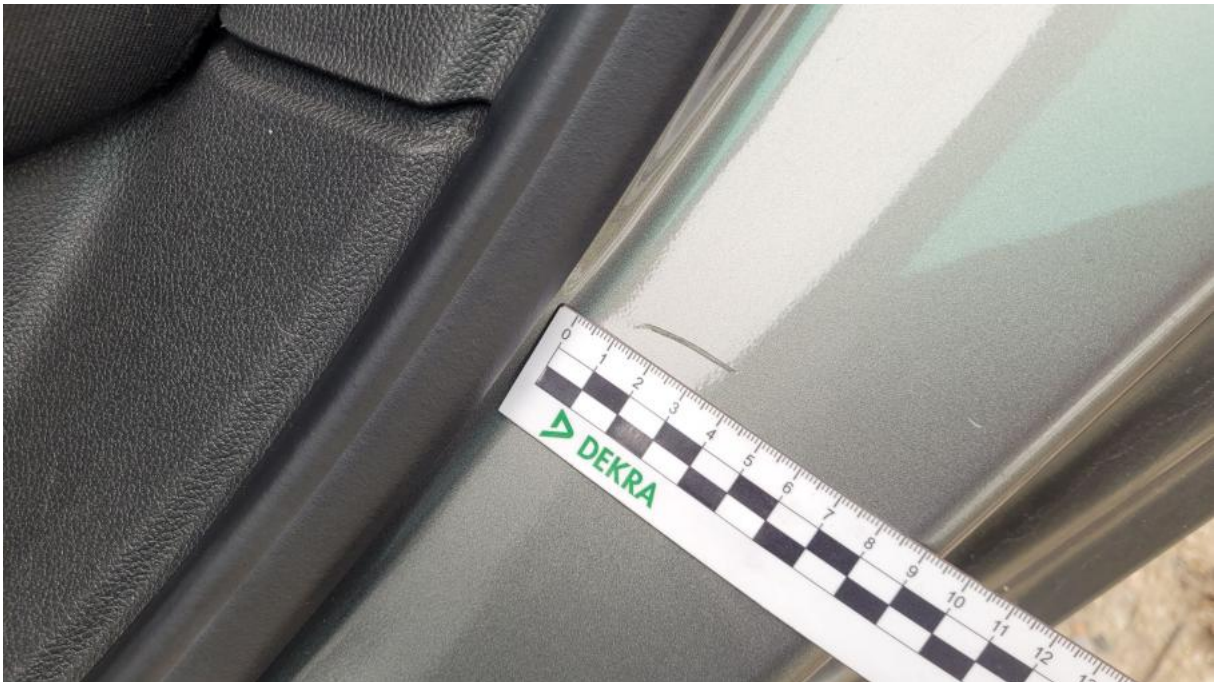
**Fot. 40**

| 7 | Próg L | rysa/odprysk | | |

Próg L - Rysa/odprysk 1

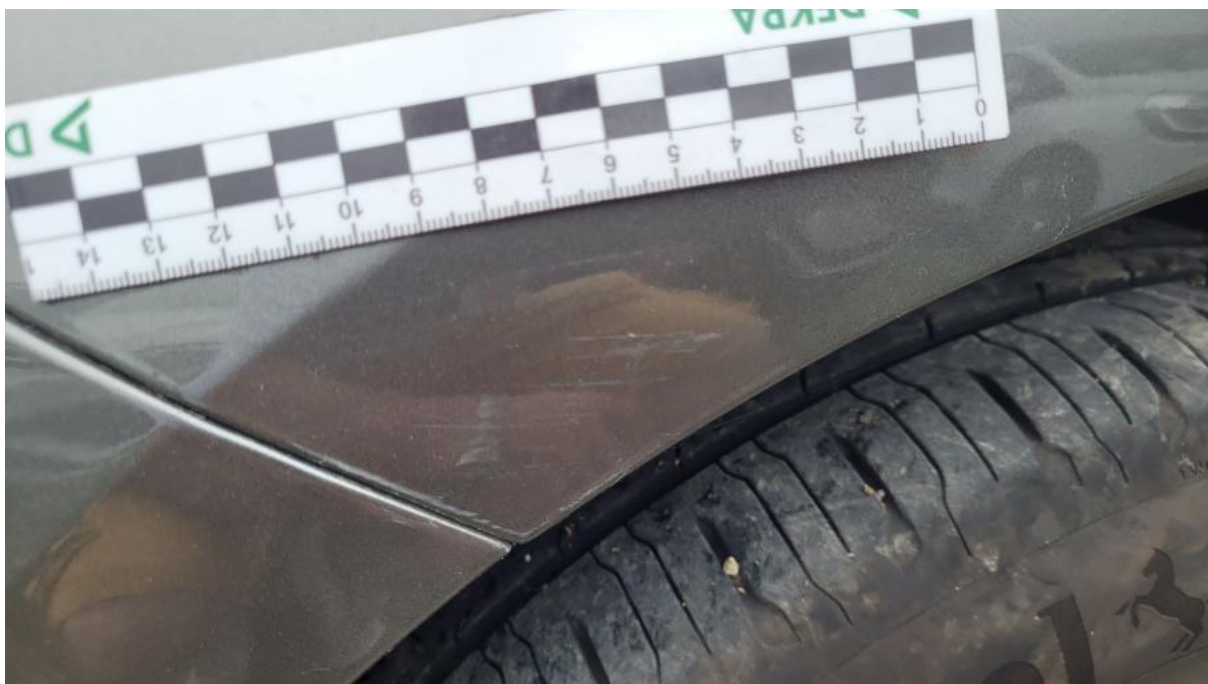
**Fot. 41**

| 1 | Błotnik przedni L | rysa/odprysk | | |

Błotnik przedni L - Rysa/odprysk 1

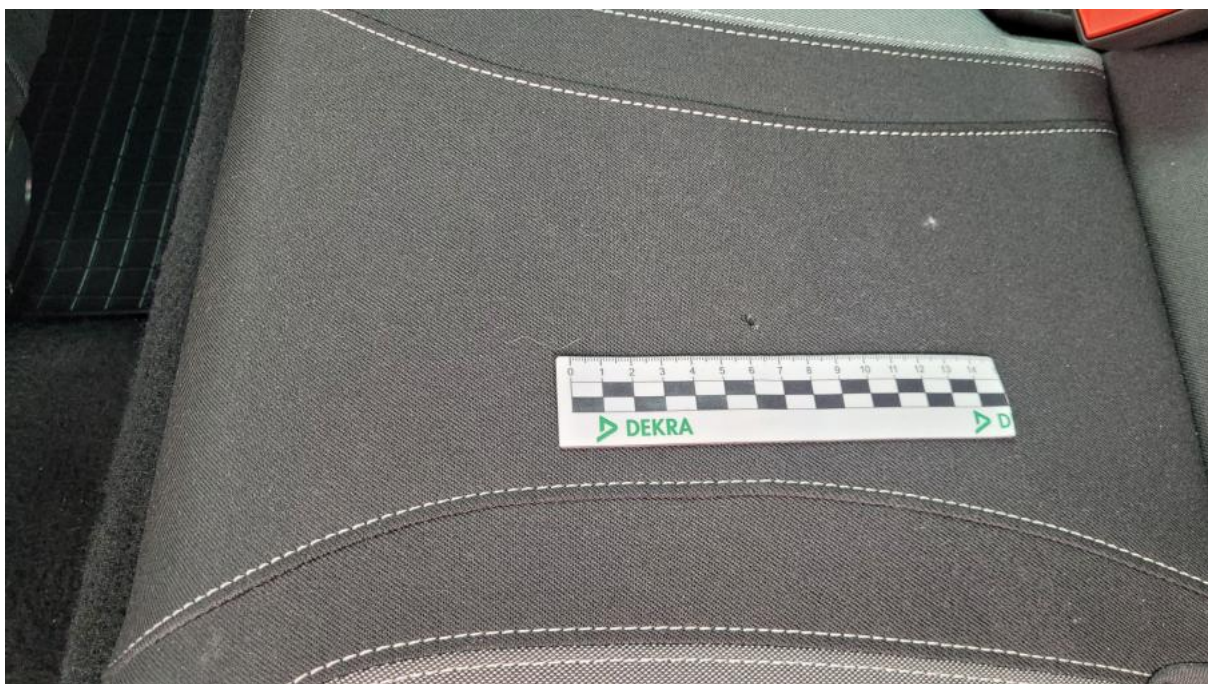
**Fot. 42**

| 10 | Tapicerka siedziska 2.rząd | zaciągnięcie | | |

Kanapa tyl. - Pęknięcie/rozerwanie 1

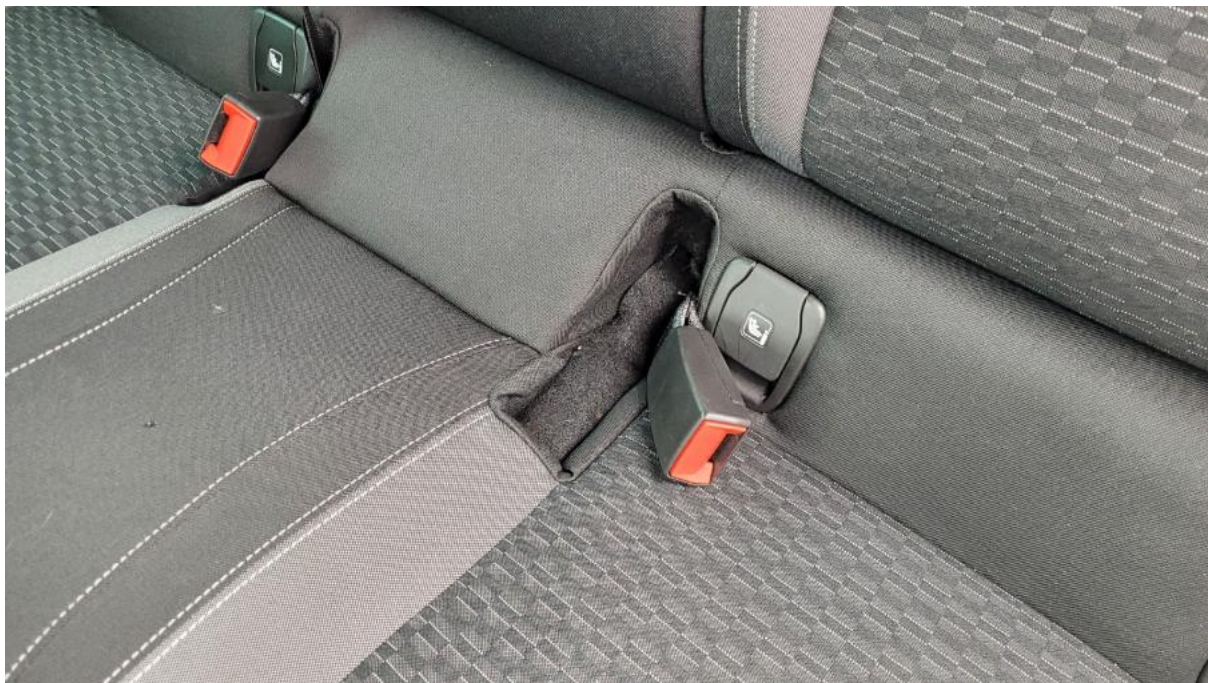
**Fot. 43**

Kanapa tyl. - Inne 1
