Verkaufsbericht

Ihr Auftrag vom	16.06.2025 durch SPITZKE SE NL Buchloe
Besichtigungsort	86807 Buchloe, Schwabenstraße 1
Besichtigungsdatum	18.06.2025
Referenznummern	60810009

Fahrzeugident.-Nr.	TMBJG7NEXK0251608		
Fahrzeugart	PKW - Kombilimousine	Farbton / Lackart	Candy-Weiß / Uni
Hersteller	Skoda	Nächste HU	07/2026
Typ / Verkaufsbez.	Octavia 1.6 TDI Ambition	Laufleistung abgelesen	265.885 km
Erstzulassung	18.07.2019	Emissionsklasse	Euro 6
Getriebe / Gänge	Manuell / 5	Sitzplätze / Türen	5 / 5
Achsen / angetrieben	2 / 1	Anzahl Besitzer	unbekannt
Motorart	Reihenmotor / Diesel	Hubraum / Nennleistung	1.598 ccm / 85 KW
Antriebsart	Frontantrieb

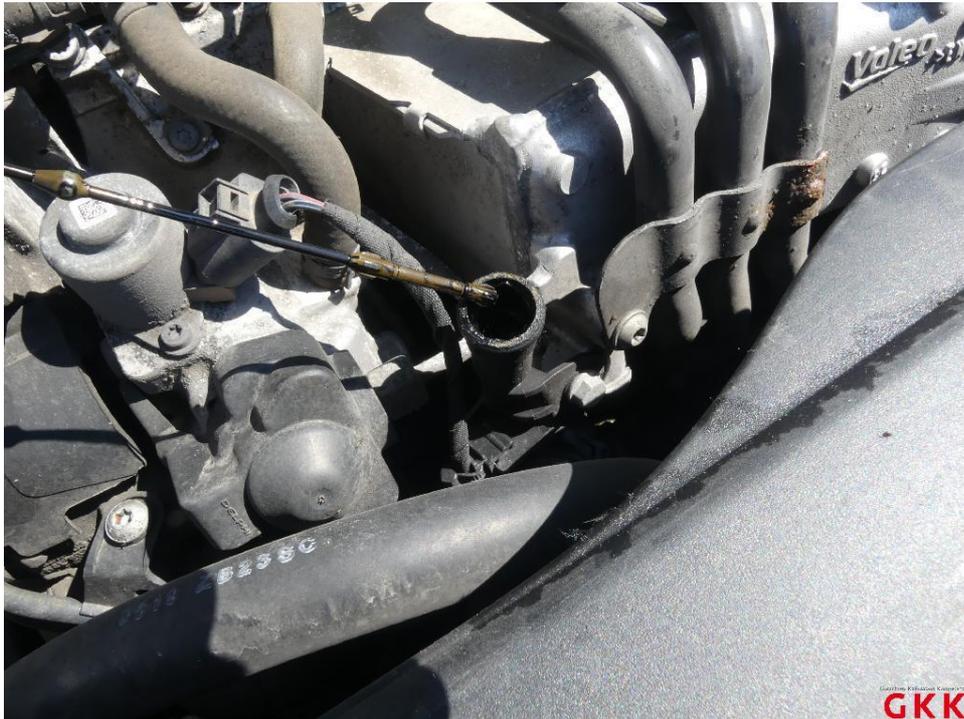
Motor Motorölstand, unter Minimum, auffüllen (Bild 15)

Bild 15 Motor, Motorölstand, unter Minimum, auffüllen

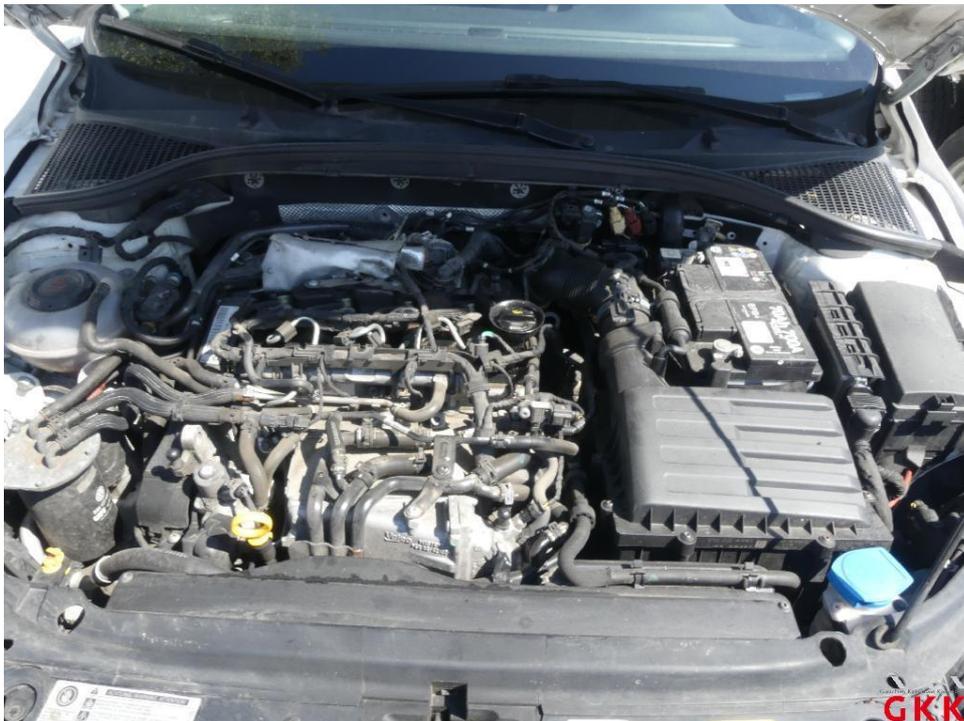
Zylinderkopf, defekt, ersetzen (Bild 16)

Bild 16 Zylinderkopf, defekt, ersetzen

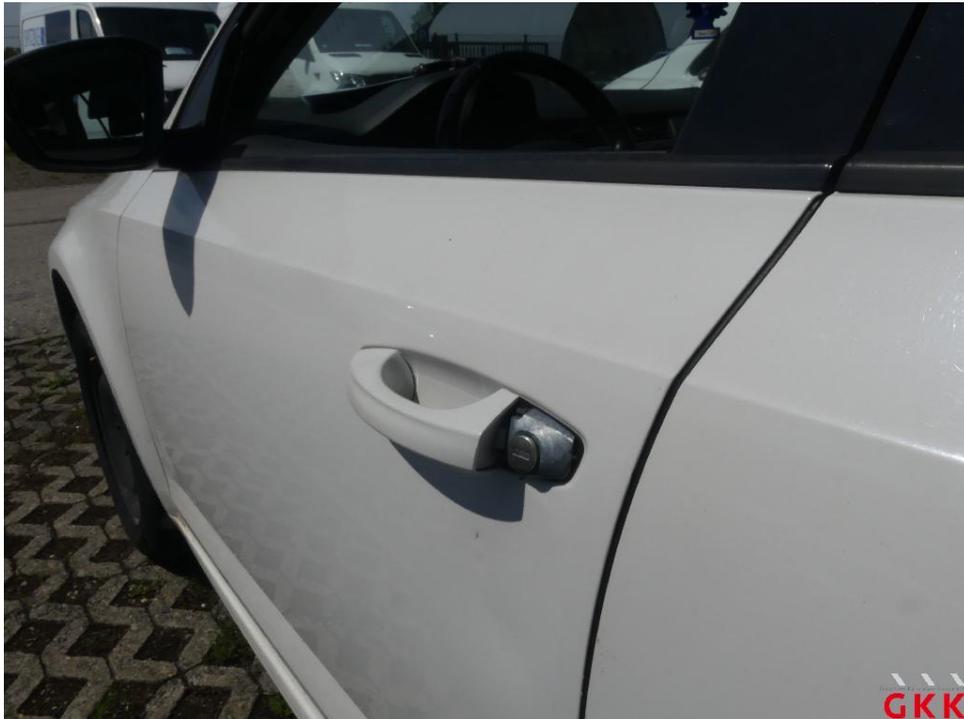
Tür vorne links Griff -Blende-, fehlt, ersetzen (Bild 17)

Bild 17 Tür vorne links, Griff -Blende-, fehlt, ersetzen

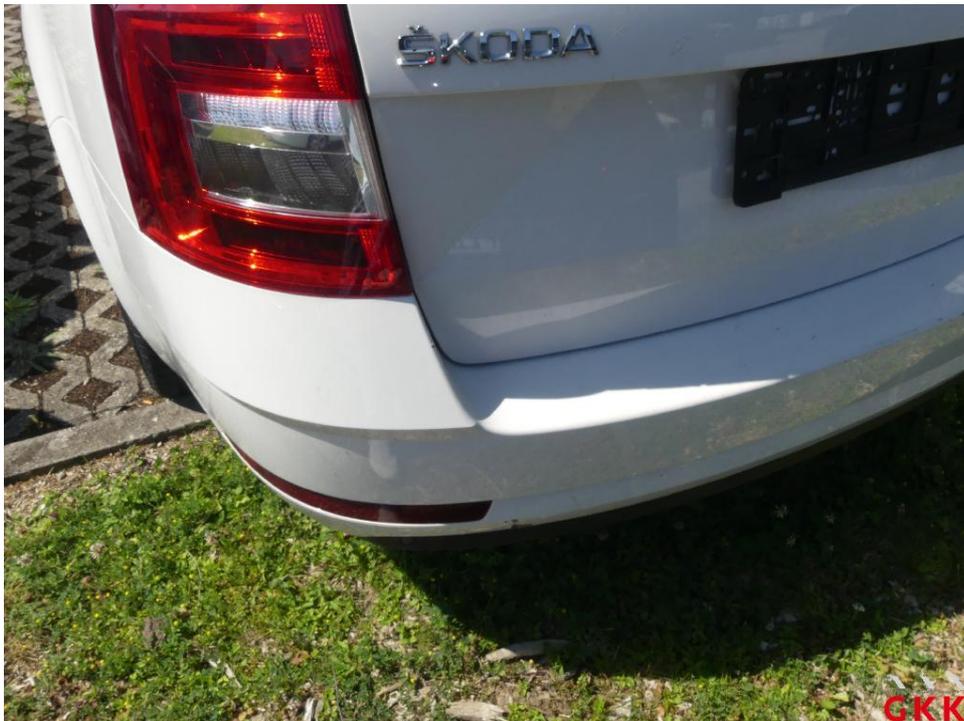
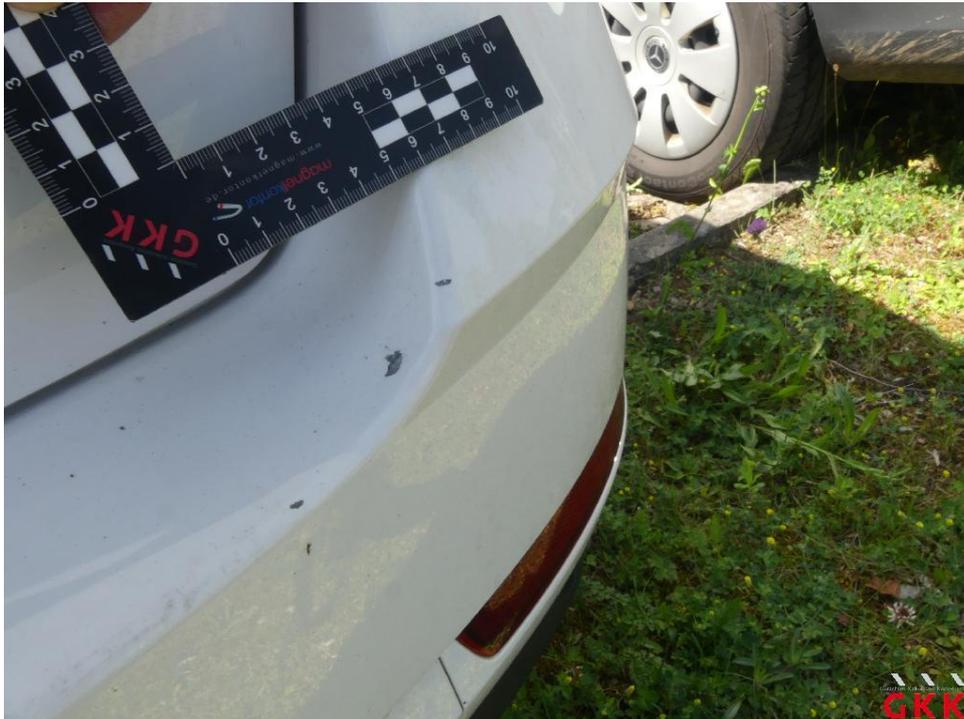
Stoßfänger hinten Verkleidung -lackiert-, verkratzt, lackieren (Bild 18, Bild 19)

Bild 18 Stoßfänger hinten, Verkleidung -lackiert-, verkratzt, lackieren

Bild 19 Stoßfänger hinten, Verkleidung -lackiert-, verkratzt, lackieren

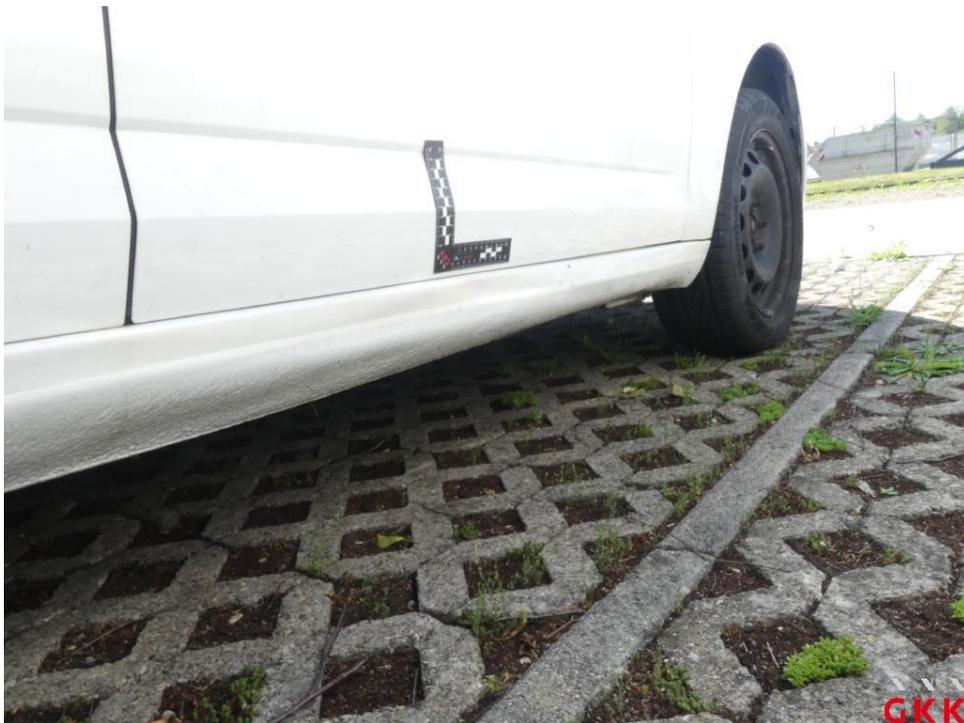
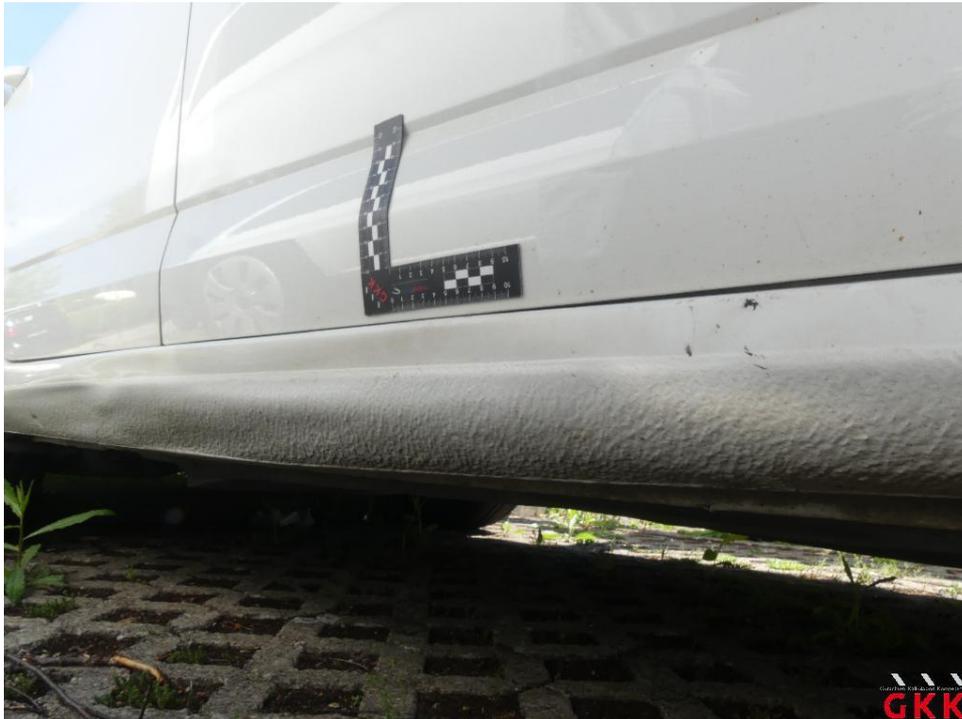
Schweller rechts, beschädigt, instand setzen - lackieren (Bild 20, Bild 21)

Bild 20 Schweller rechts, beschädigt, instand setzen - lackieren

Bild 21 Schweller rechts, beschädigt, instand setzen - lackieren

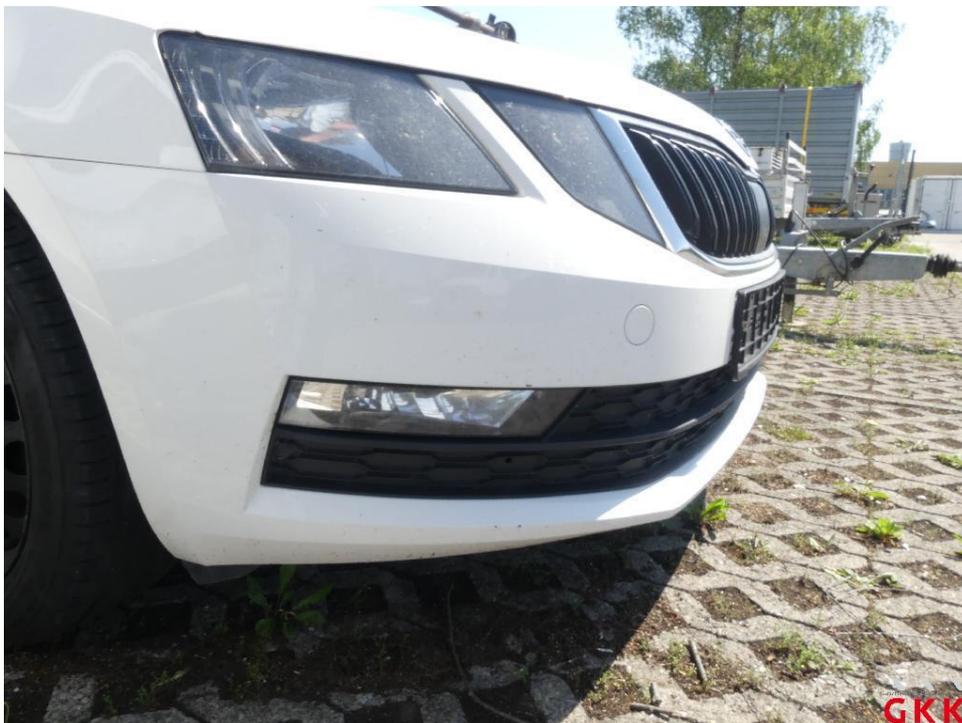
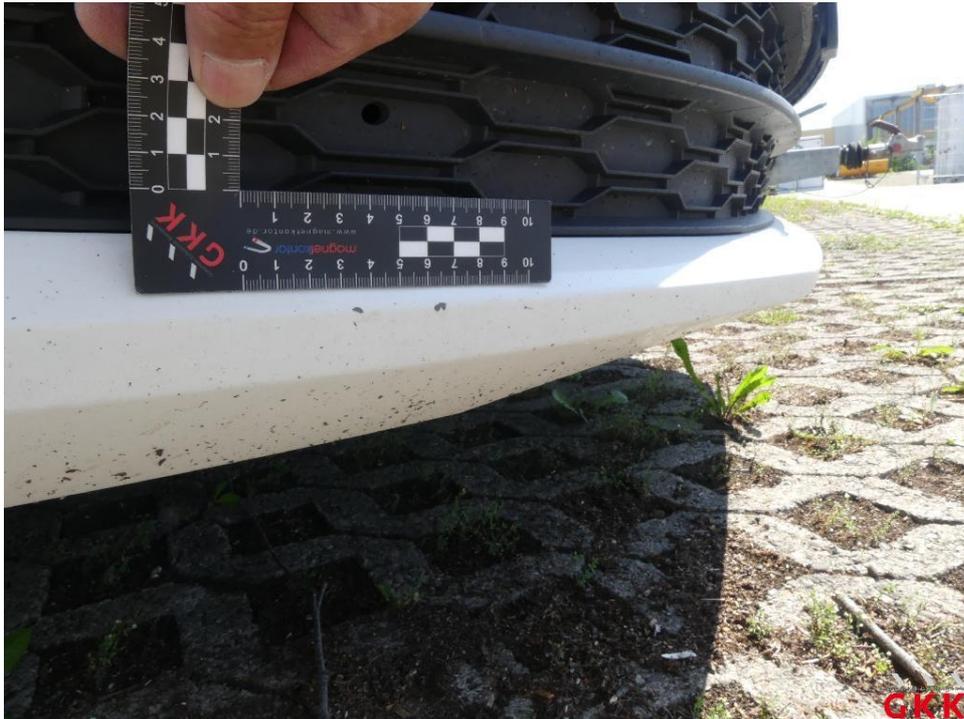
Stoßfänger vorne Verkleidung -lackiert-, Steinschlag und Kratzer, lackieren (Bild 22, Bild 23)

Bild 22 Stoßfänger vorne, Verkleidung -lackiert-, Steinschlag und Kratzer, lackieren

Bild 23 Stoßfänger vorne, Verkleidung -lackiert-, Steinschlag und Kratzer, lackieren

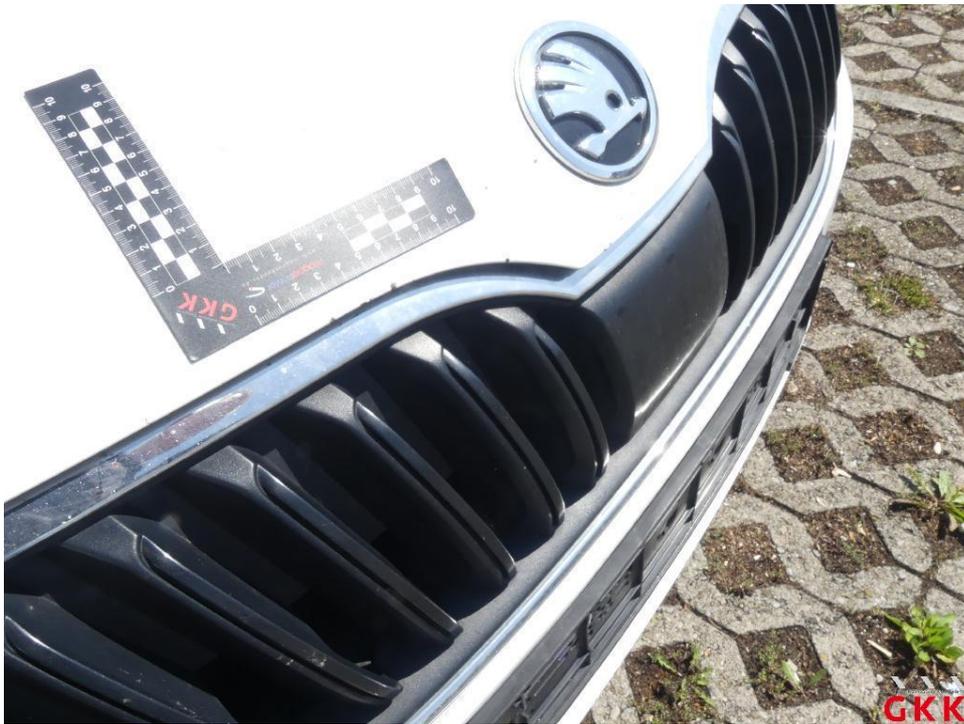
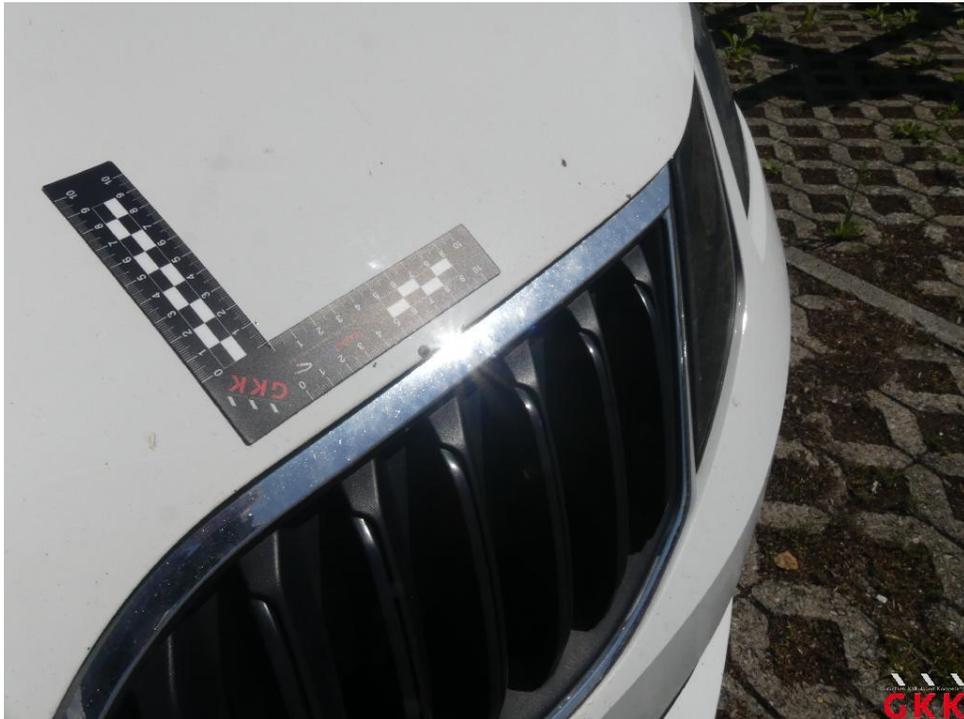
Motorhaube, Steinschlag und Kratzer, lackieren (Bild 24, Bild 25)

Bild 24 Motorhaube, Steinschlag und Kratzer, lackieren

Bild 25 Motorhaube, Steinschlag und Kratzer, lackieren
