## Raport z oględzin pojazdu

| Numer raportu | 215328/6/25-11401 | Data raportu | 13-06-2025 |

| Marka, model | VOLKSWAGEN Passat Varian... |
| Typ, wersja | Passat 2.0 TSI Elegance DSG |

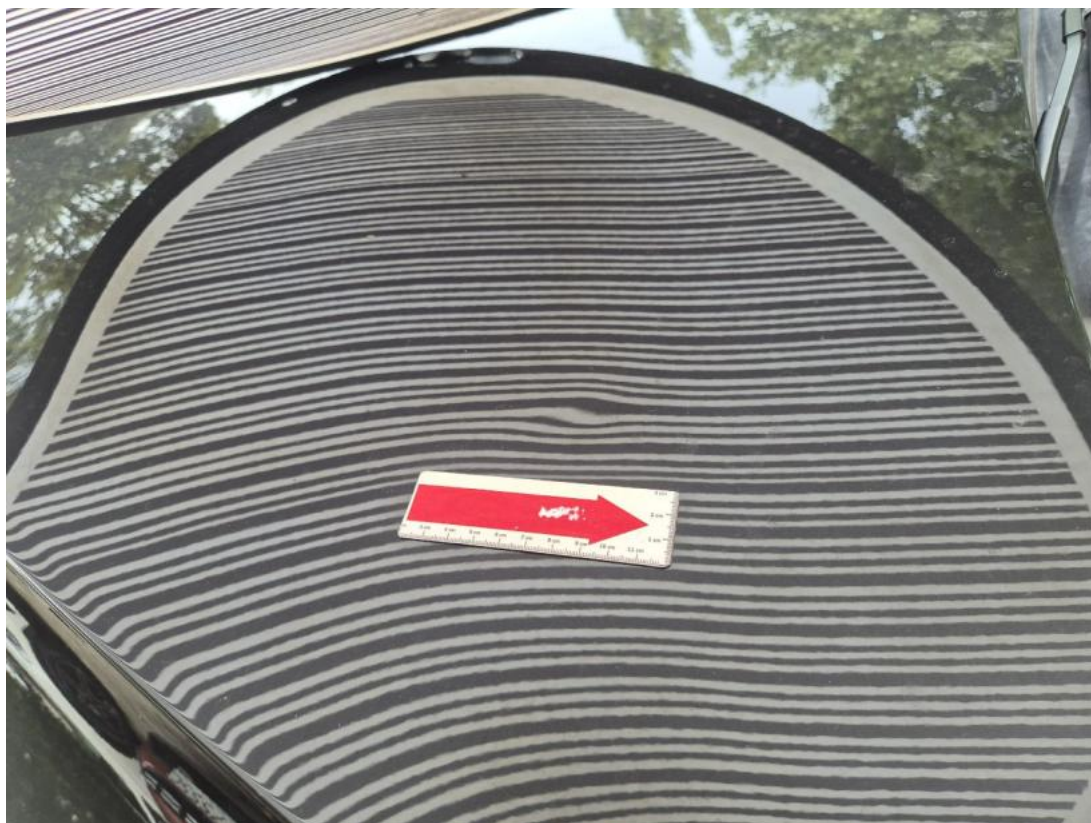
**Fot. 39**

| Poz. | Nazwa pozycji | Opis uszkodzeń | Kwalifik. | Naprawa [rbg] |
|---|---|---|---|---|
| 4 | Pokrywa przednia | rysa/odprysk, wgniecenie/odkształcenie | | |

Pokrywa komory silnika - Wgniecenie/odkształcenie 1

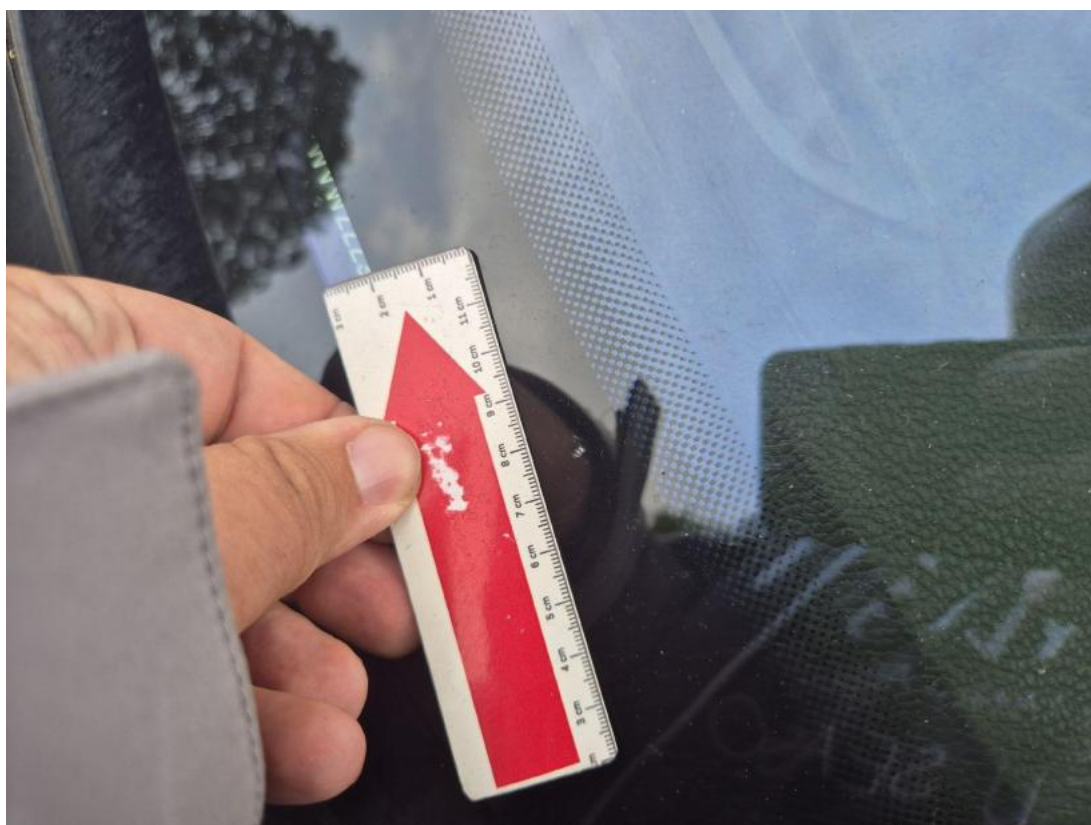
**Fot. 40**

| Poz. | Nazwa pozycji | Opis uszkodzeń | Kwalifik. | Naprawa [rbg] |
|---|---|---|---|---|
| 5 | Szyba przednia barwiona | rysa/odprysk | | |

Szyba czołowa - Rysa/odprysk 1

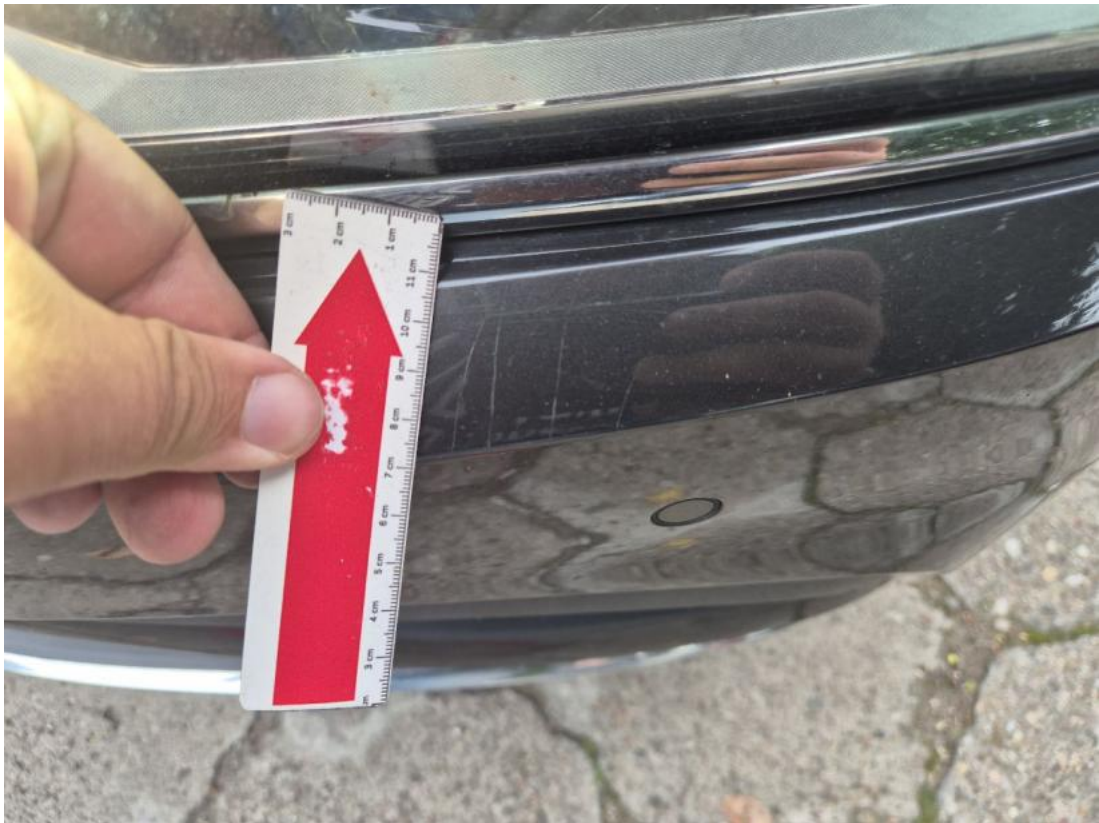
**Fot. 41**

| Poz. | Nazwa pozycji | Opis uszkodzeń | Kwalifik. | Naprawa [rbg] |
|---|---|---|---|---|
| 3 | Okładzina zderzaka przedniego | rysa/odprysk | | |

Zderzak - Rysa/odprysk 1

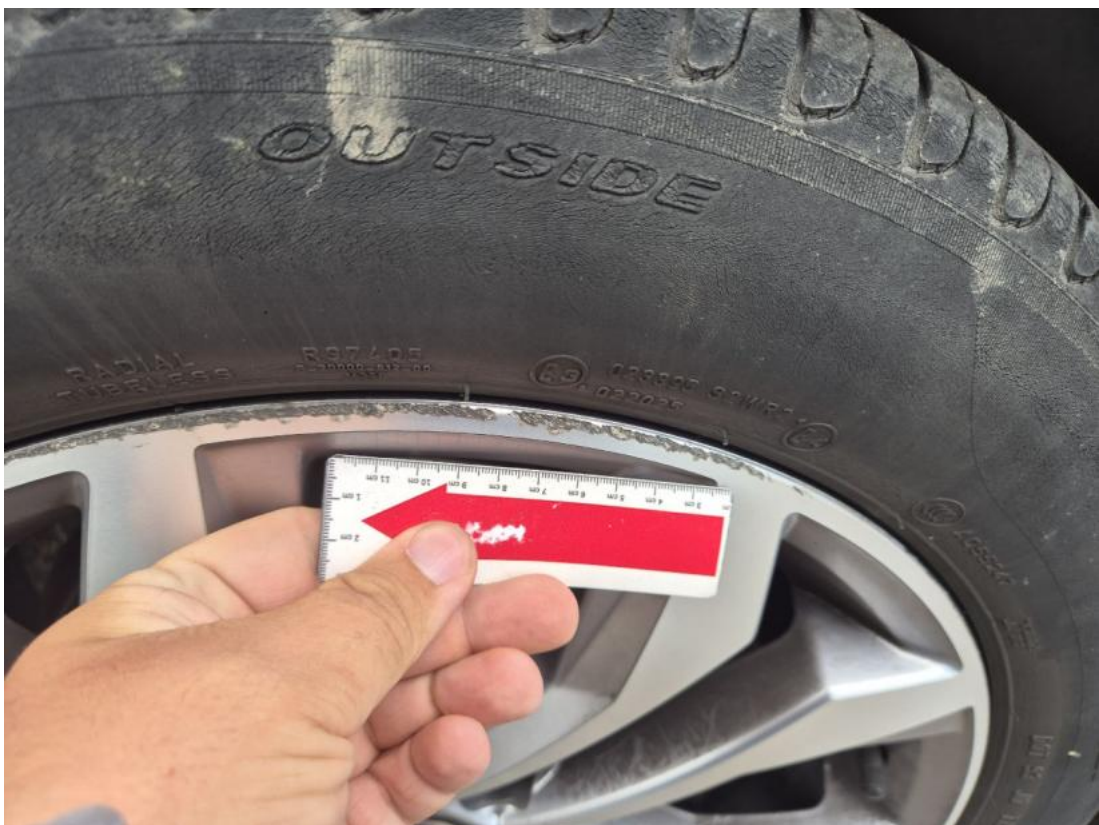
**Fot. 42**

| Poz. | Nazwa pozycji | Opis uszkodzeń | Kwalifik. | Naprawa [rbg] |
|---|---|---|---|---|
| 2 | Tarcza koła aluminiowa przód R | rysa/odprysk, ubytki materiału | NA | 2 |

Felga aluminiowa przednia P - Rysa/odprysk 1

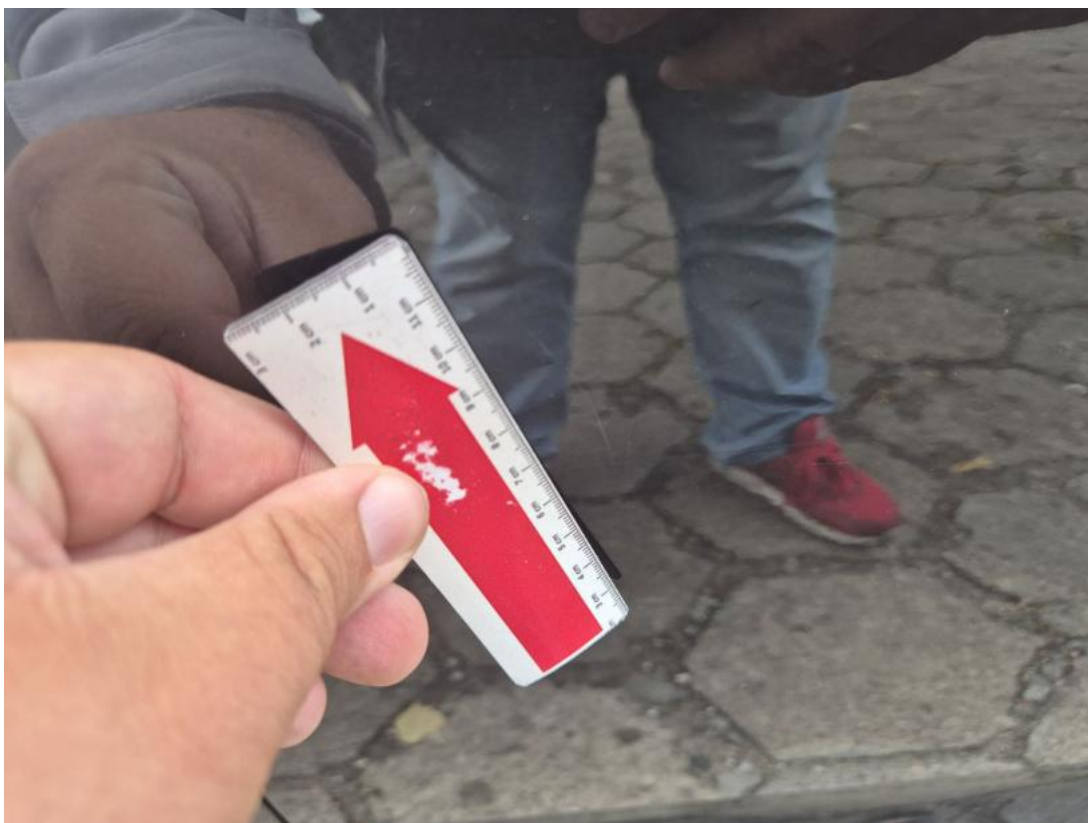
**Fot. 43**

| Poz. | Nazwa pozycji | Opis uszkodzeń | Kwalifik. | Naprawa [rbg] |
|---|---|---|---|---|
| 7 | Drzwi przednie (nieuzbrojone) R | rysa/odprysk, wgniecenie/odkształcenie | | |

Drzwi przednie P - Rysa/odprysk 1

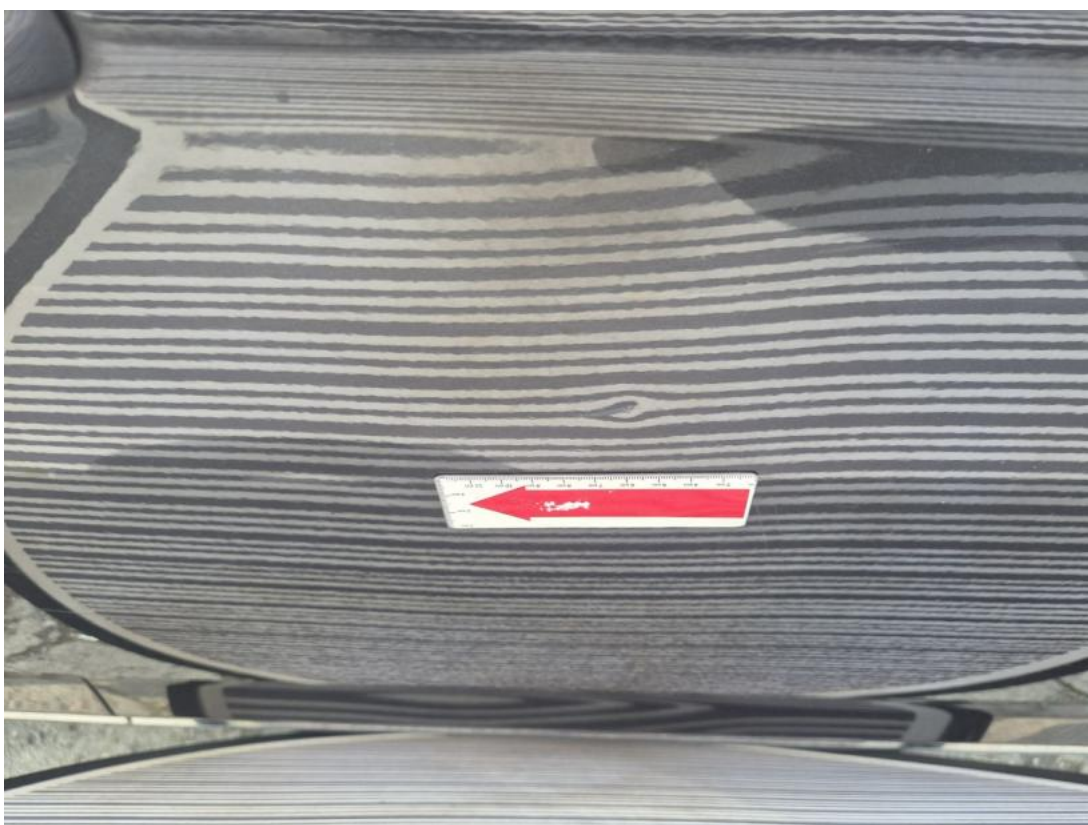
**Fot. 44**

Drzwi przednie P - Wgniecenie/odkształcenie 1

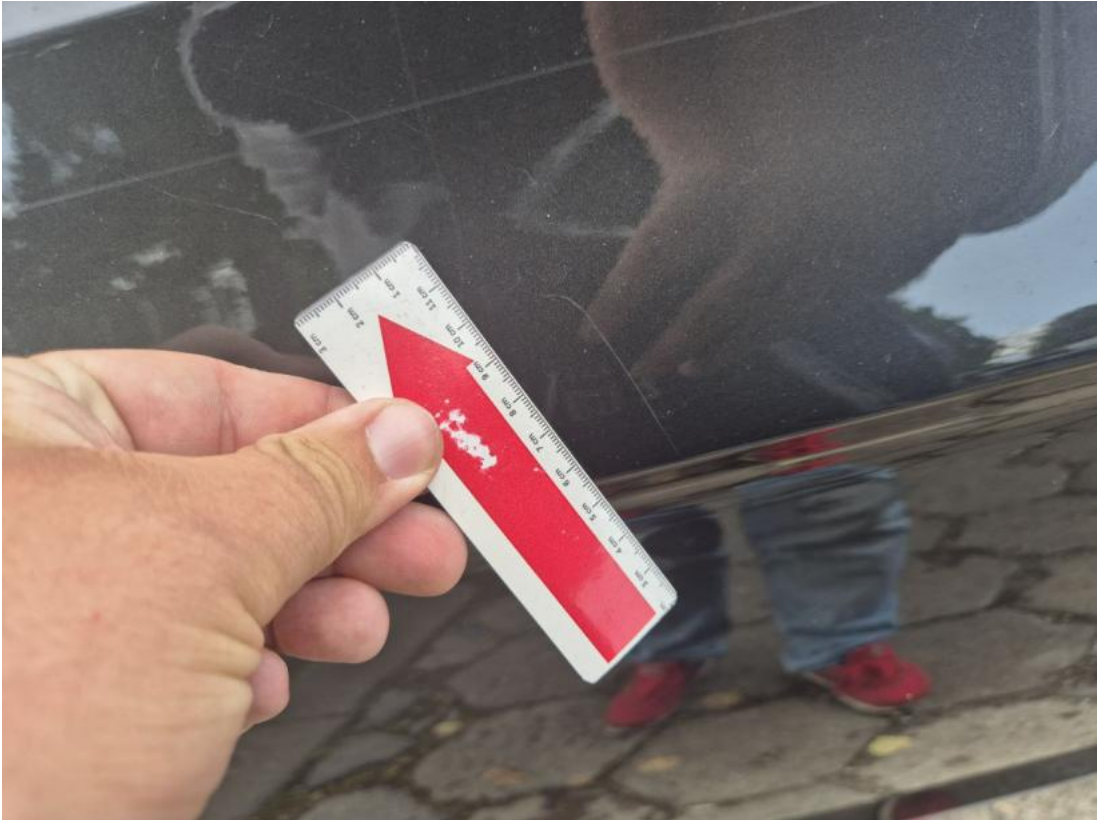
**Fot. 45**

| Poz. | Nazwa pozycji | Opis uszkodzeń | Kwalifik. | Naprawa [rbg] |
|---|---|---|---|---|
| 9 | Drzwi tylne (nieuzbrojone) R | rysa/odprysk | | |

Drzwi tylne P - Rysa/odprysk 1

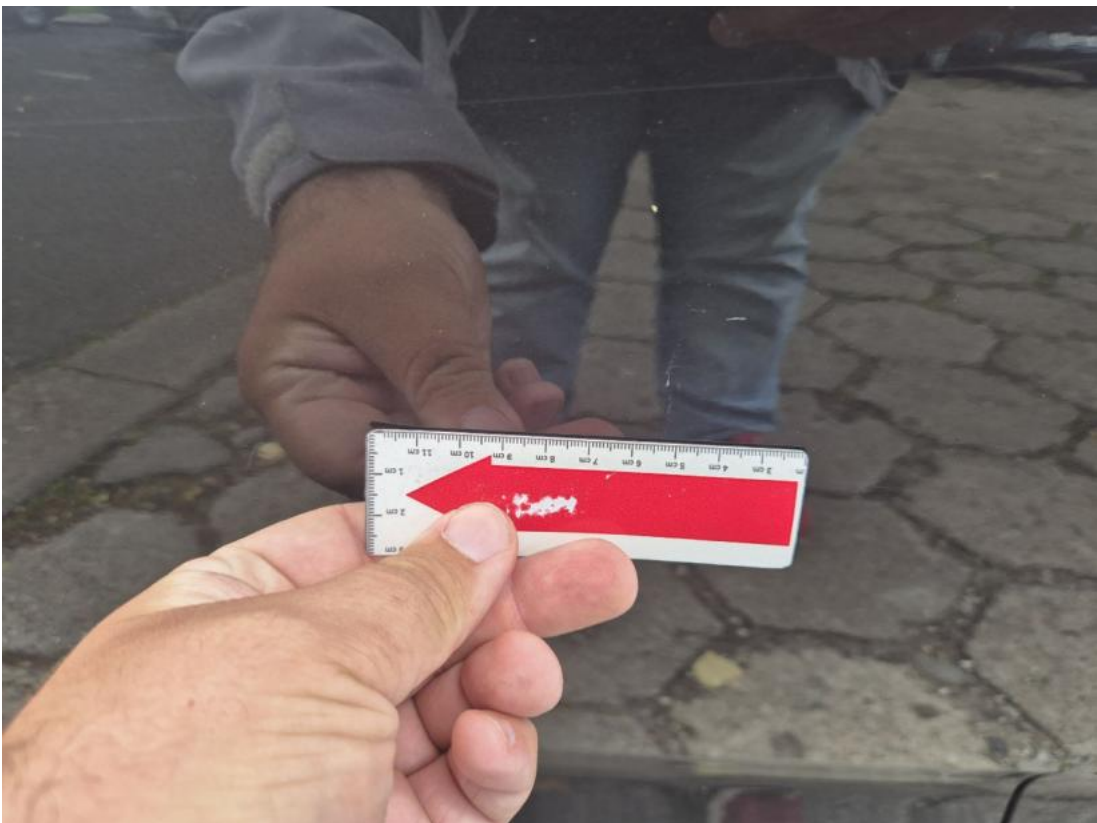
**Fot. 46**

Drzwi tylne P - Rysa/odprysk 2

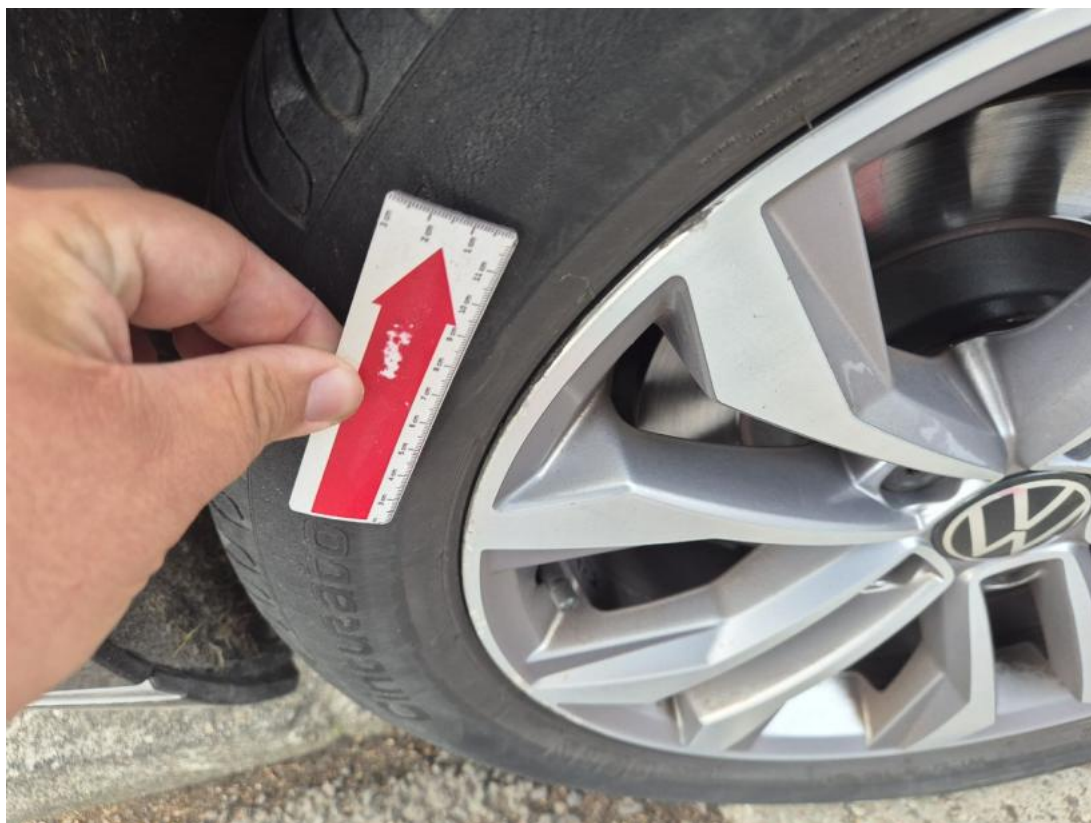
**Fot. 47**

Błotnik tylny P / Ściana boczna P - Rysa/odprysk 1

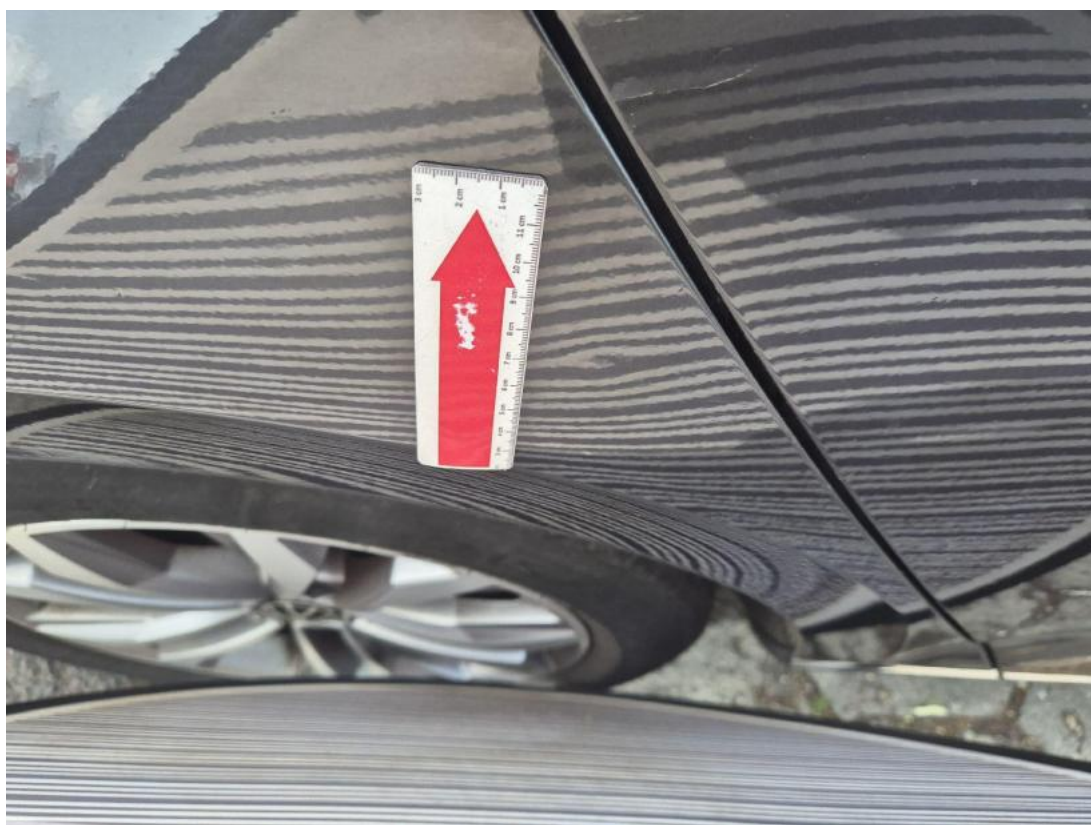
**Fot. 48**

| Poz. | Nazwa pozycji | Opis uszkodzeń | Kwalifik. | Naprawa [rbg] |
|---|---|---|---|---|
| 10 | Łotnik tylny R | wgniecenie/odkształcenie | | |

Błotnik tylny P / Ściana boczna P - Wgniecenie/odkształcenie 1

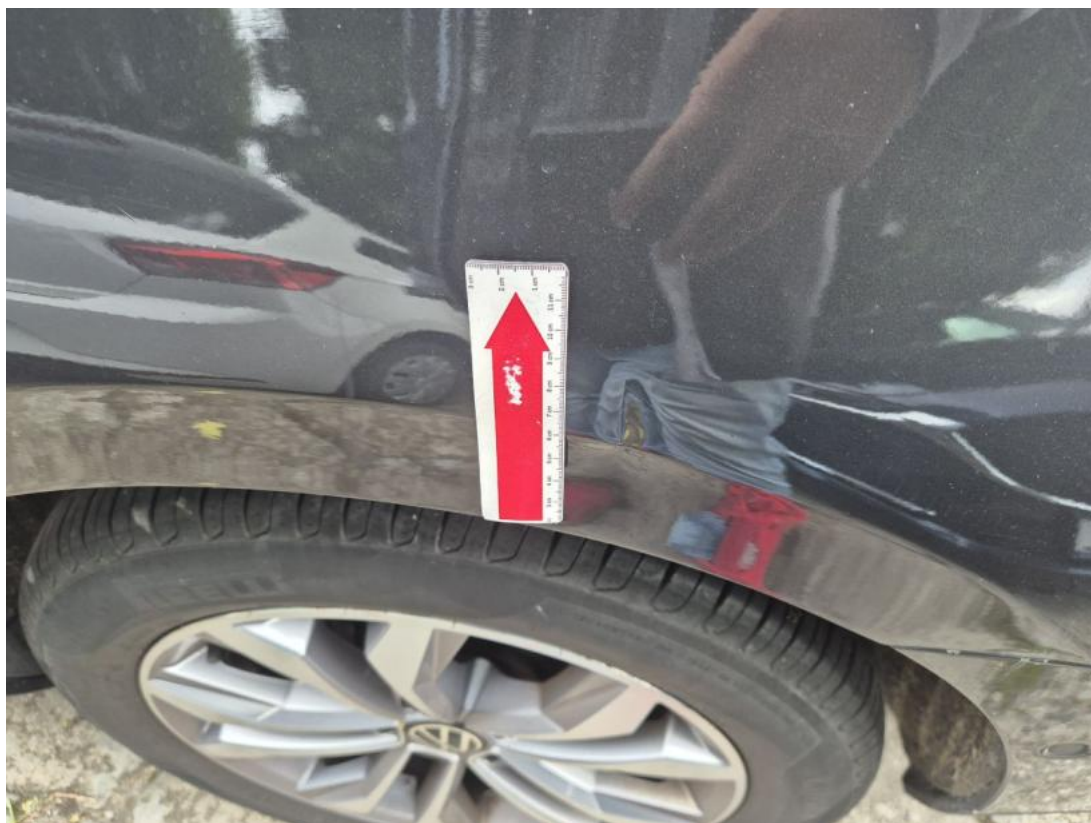
**Fot. 49**

| Poz. | Nazwa części | Przedział grubości powłoki lakierowej [µm] |
|---|---|---|
| 1 | Łotnik tylny lewy/ściana boczna lewa | 200 - 500 |

Błotnik tylny L / Ściana boczna L - Wgniecenie/odkształcenie 1

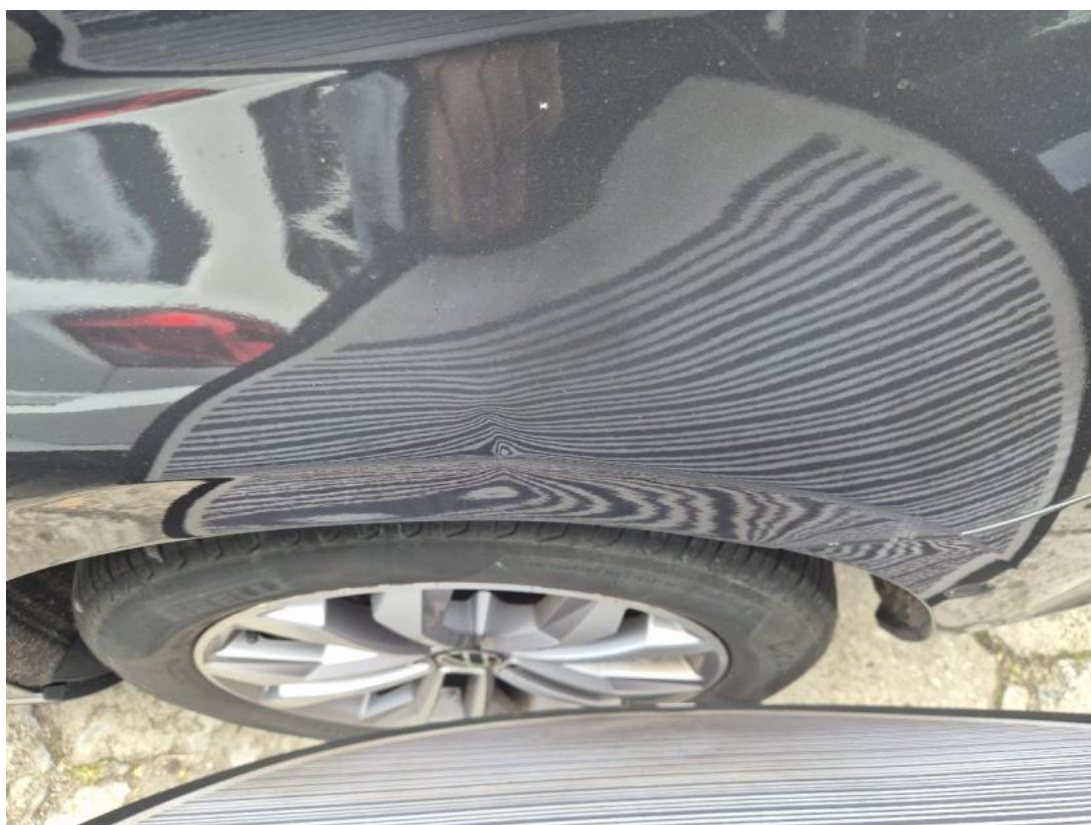
**Fot. 50**

Błotnik tylny L / Ściana boczna L - Wgniecenie/odkształcenie 2

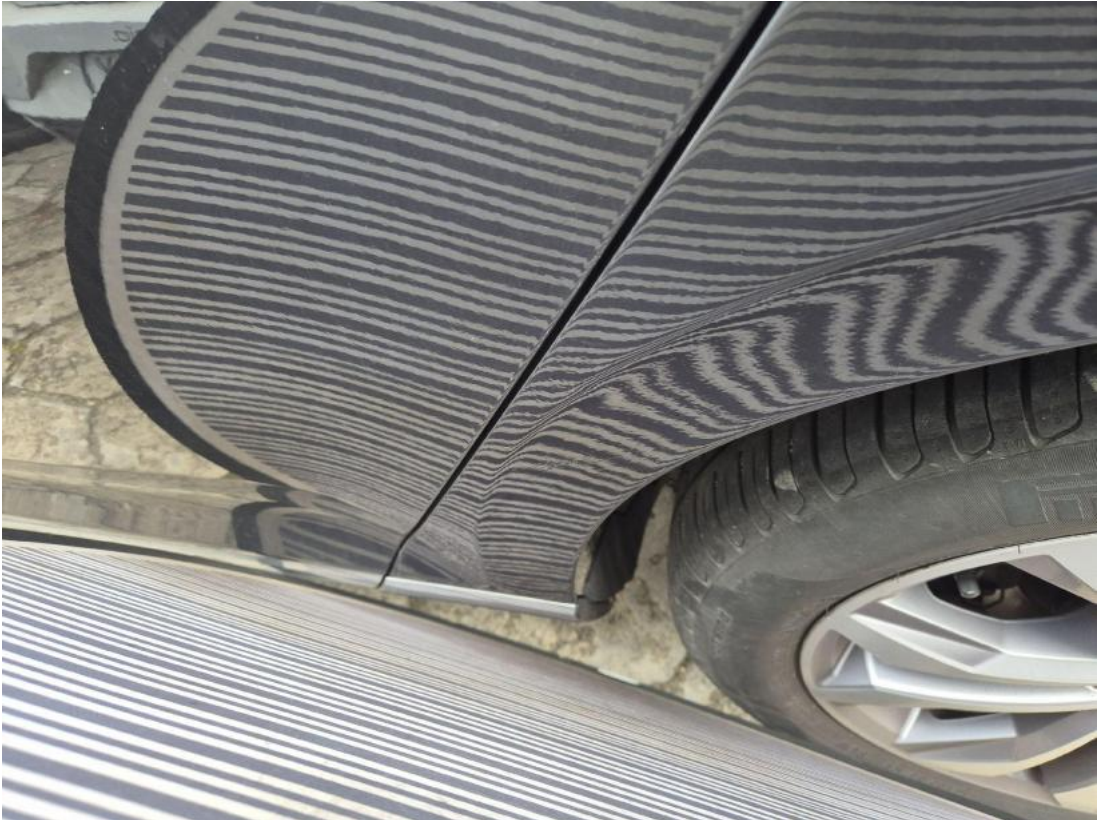
**Fot. 51**

Błotnik tylny L / Ściana boczna L() - Wgniecenie/odkształcenie 3

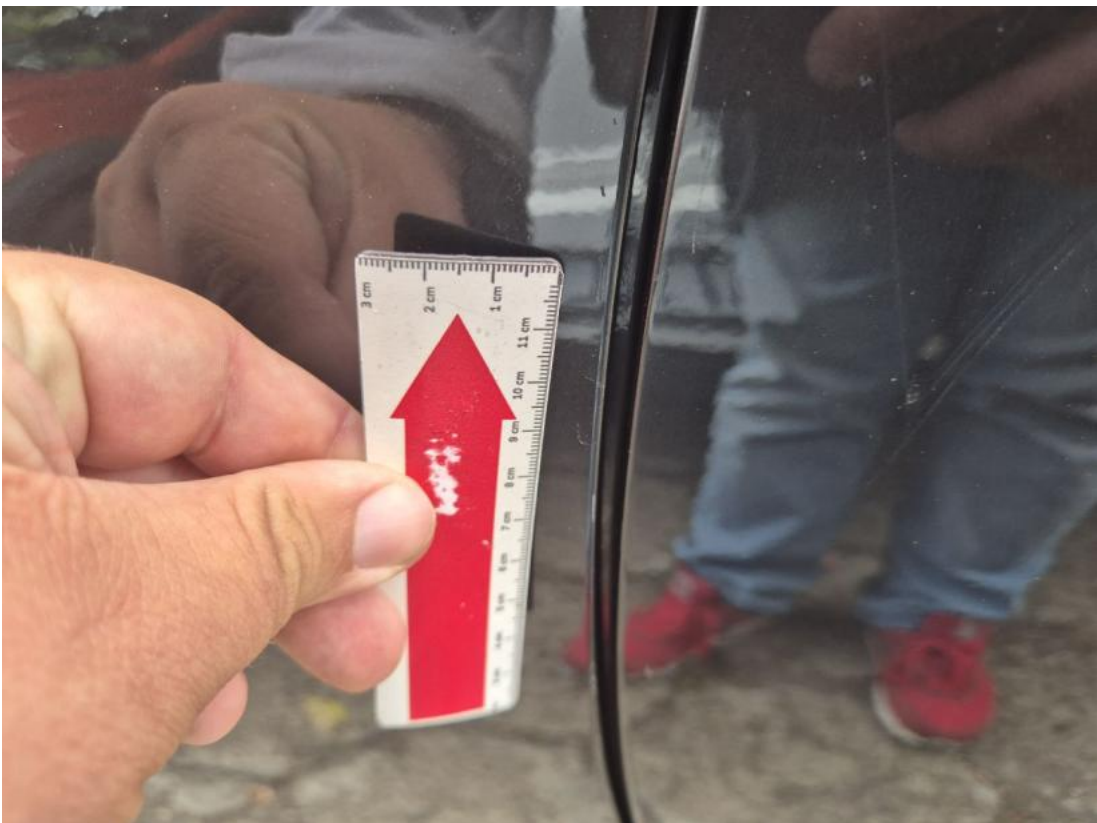
**Fot. 52**

| Poz. | Nazwa pozycji | Opis uszkodzeń | Kwalifik. | Naprawa [rbg] |
|---|---|---|---|---|
| 6 | Drzwi przednie (nieuzbrojone) L | rysa/odprysk, wgniecenie/odkształcenie | | |

Drzwi przed L - Rysa/odprysk 1

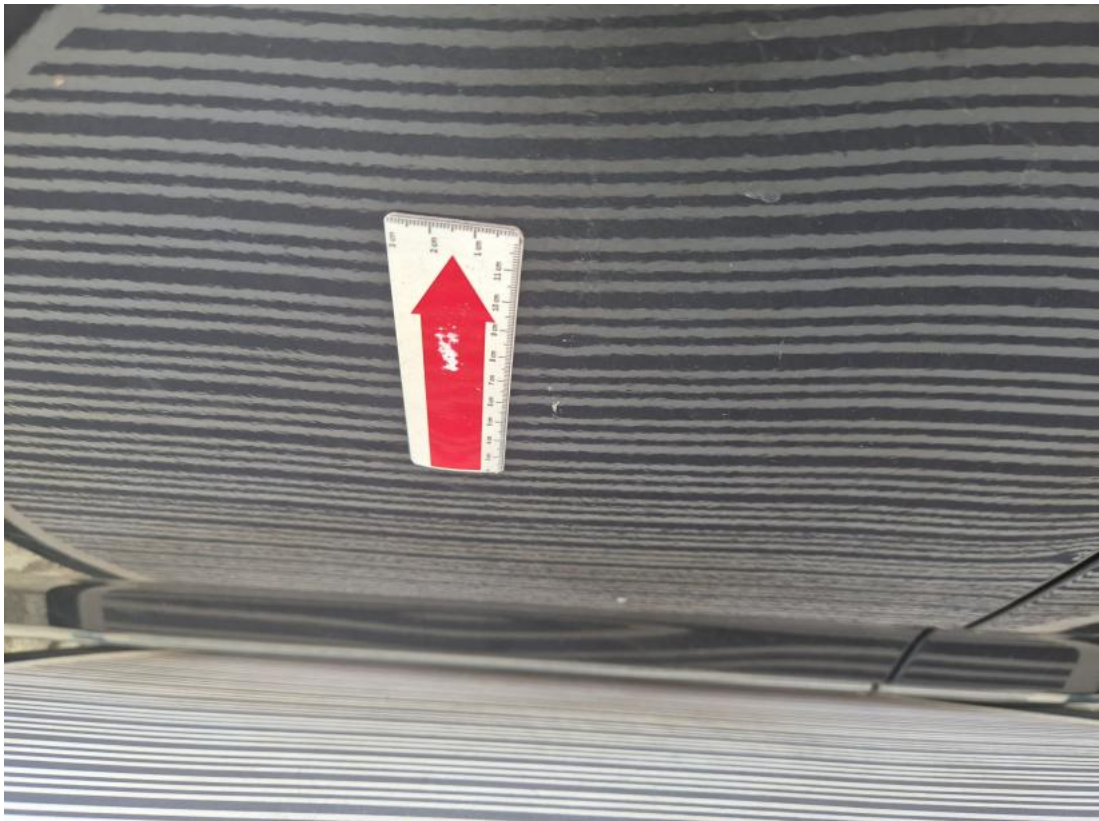
**Fot. 53**

Drzwi przed L - Wgniecenie/odkształcenie 1

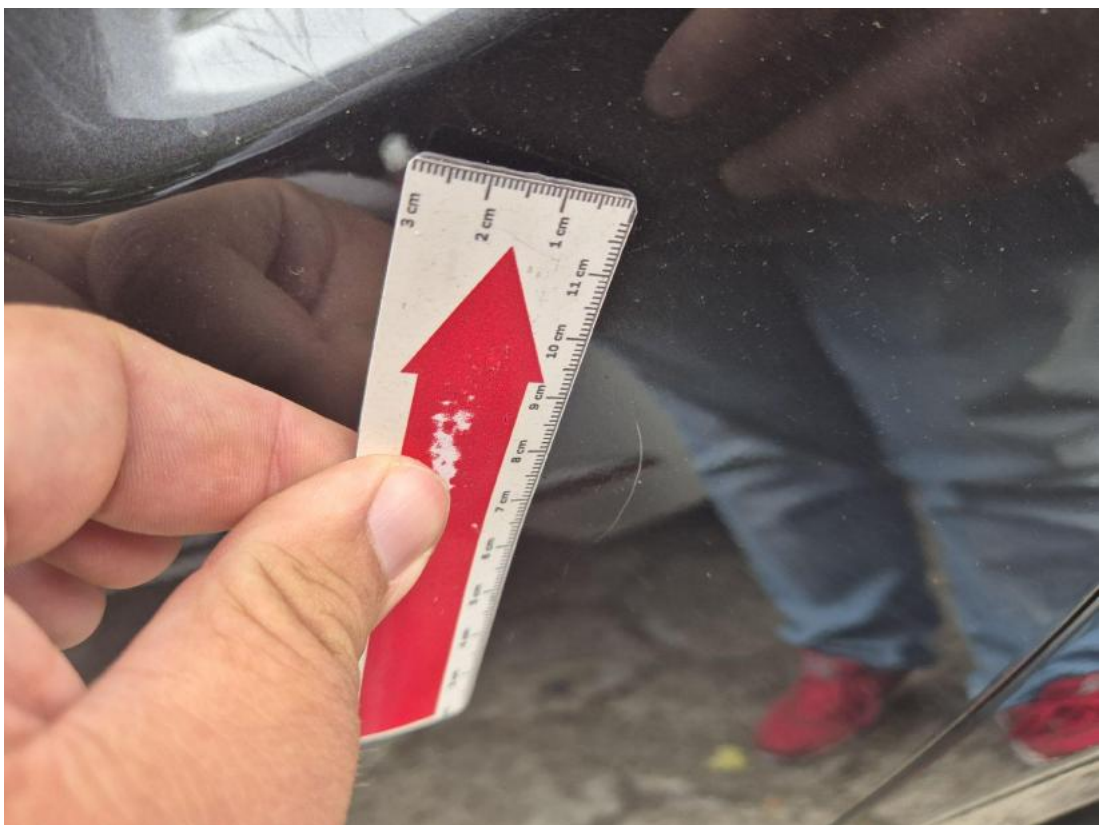
**Fot. 54**

| Poz. | Nazwa pozycji | Opis uszkodzeń | Kwalifik. | Naprawa [rbg] |
|---|---|---|---|---|
| 8 | Drzwi tylne (nieuzbrojone) L | rysa/odprysk | | |

Drzwi tylne L - Rysa/odprysk 1

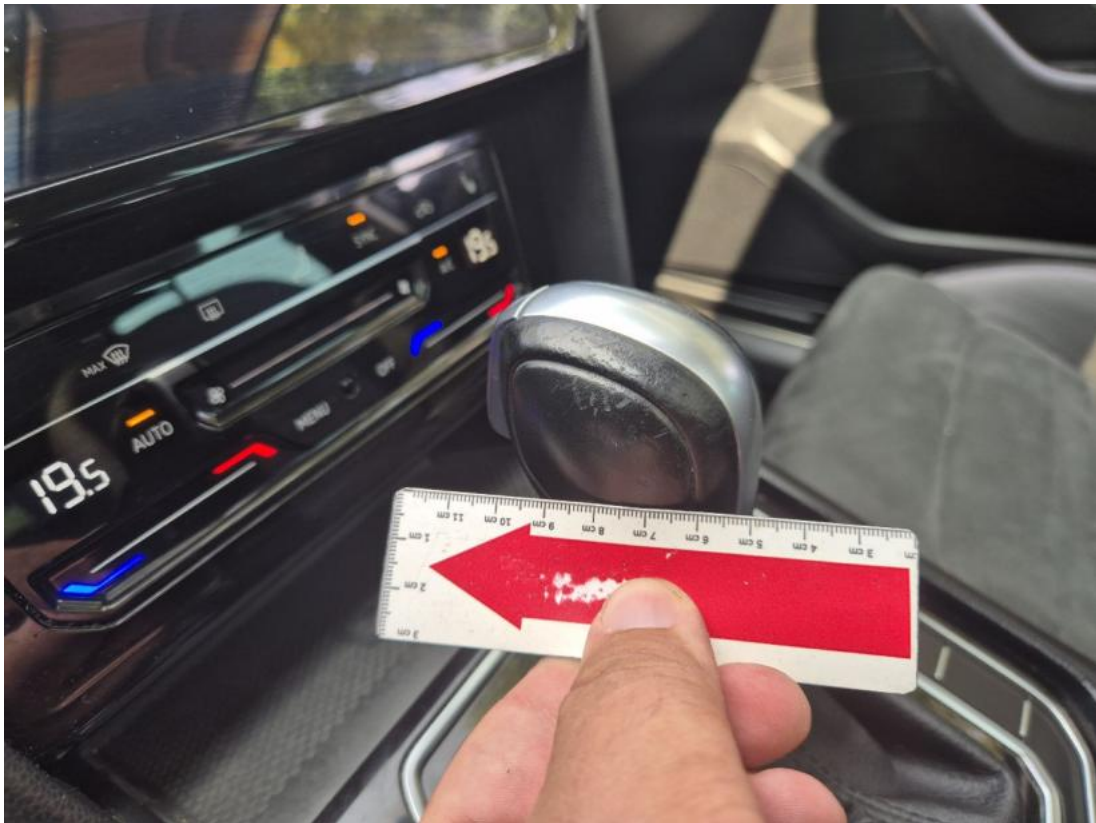
**Fot. 55**

| Poz. | Nazwa pozycji | Opis uszkodzeń | Kwalifik. | Naprawa [rbg] |
|---|---|---|---|---|
| 12 | Gałka | zarysowanie | | |

Gałka dźwigni zmiany biegów - Rysa/odprysk 1

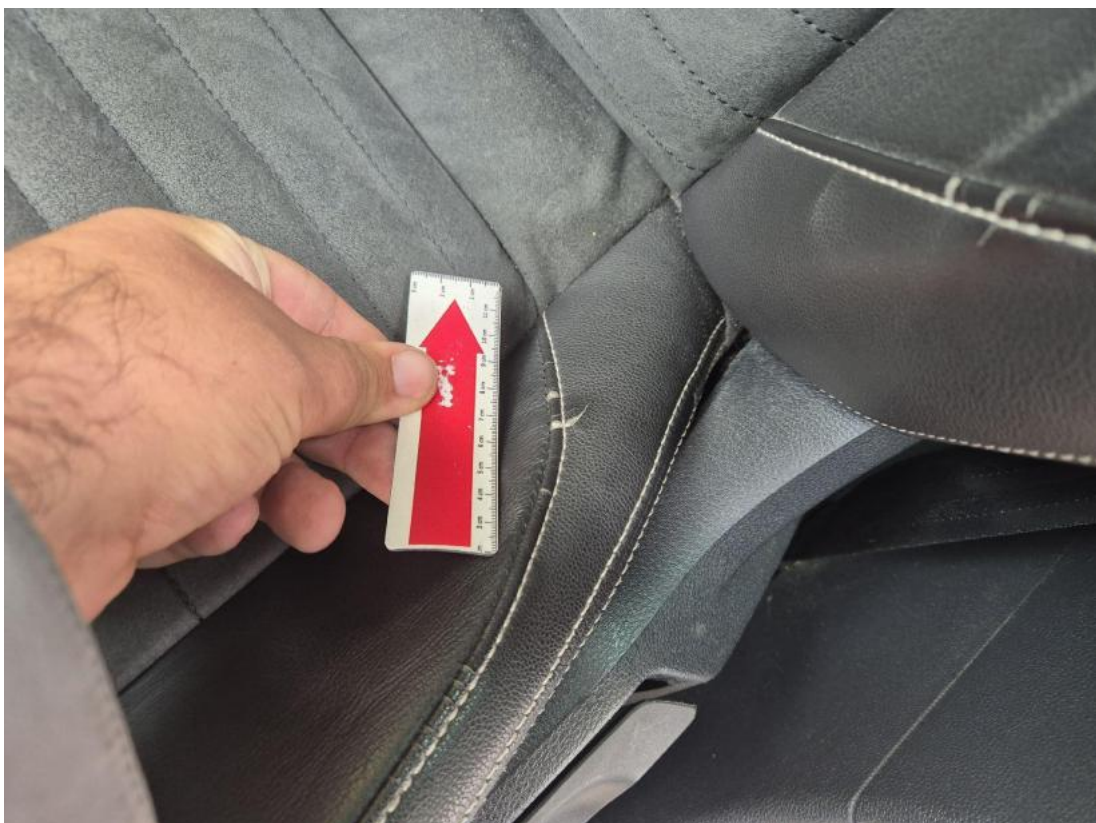
**Fot. 56**

| Poz. | Nazwa pozycji | Opis uszkodzeń | Kwalifik. | Naprawa [rbg] |
|---|---|---|---|---|
| 16 | Tapicerka siedziska 1.rząd L | pęknięcie | | |

Fotel prz. lew. - Pęknięcie/rozerwanie 1

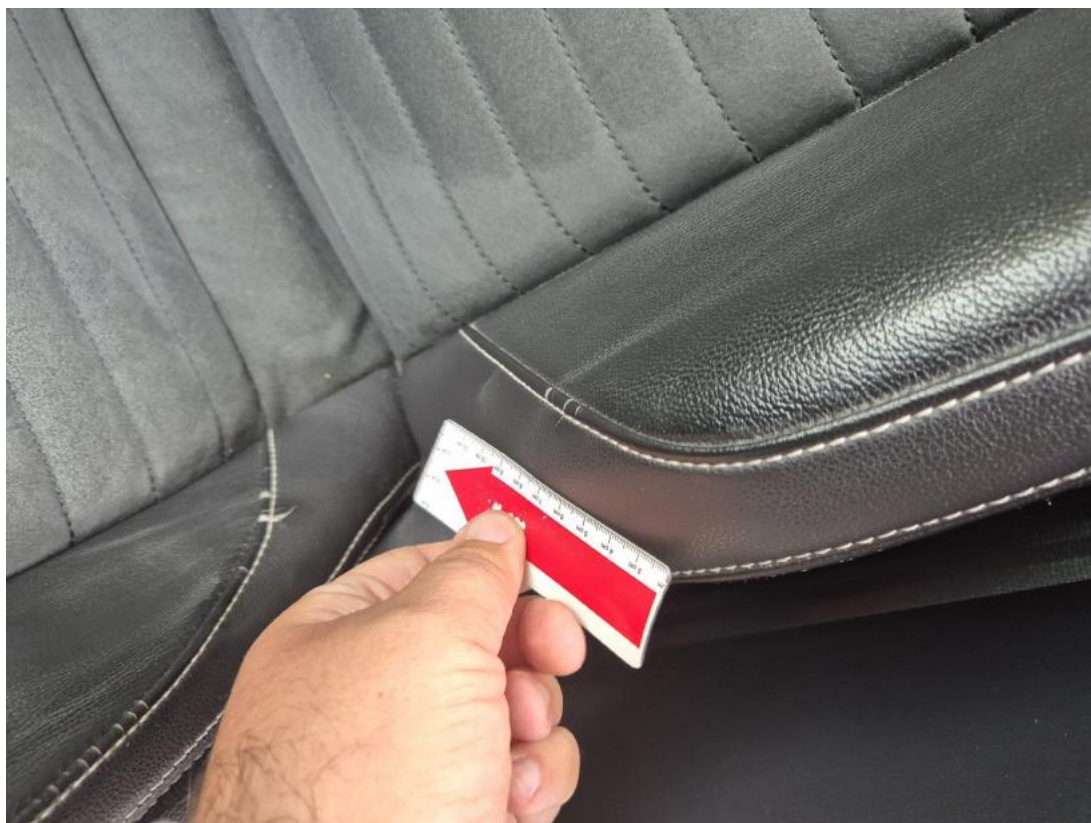
**Fot. 57**

| Poz. | Nazwa pozycji | Opis uszkodzeń | Kwalifik. | Naprawa [rbg] |
|---|---|---|---|---|
| 17 | Tapicerka oparcia 1.rząd L | pęknięcie | | |

Fotel prz. lew. - Pęknięcie/rozerwanie 2

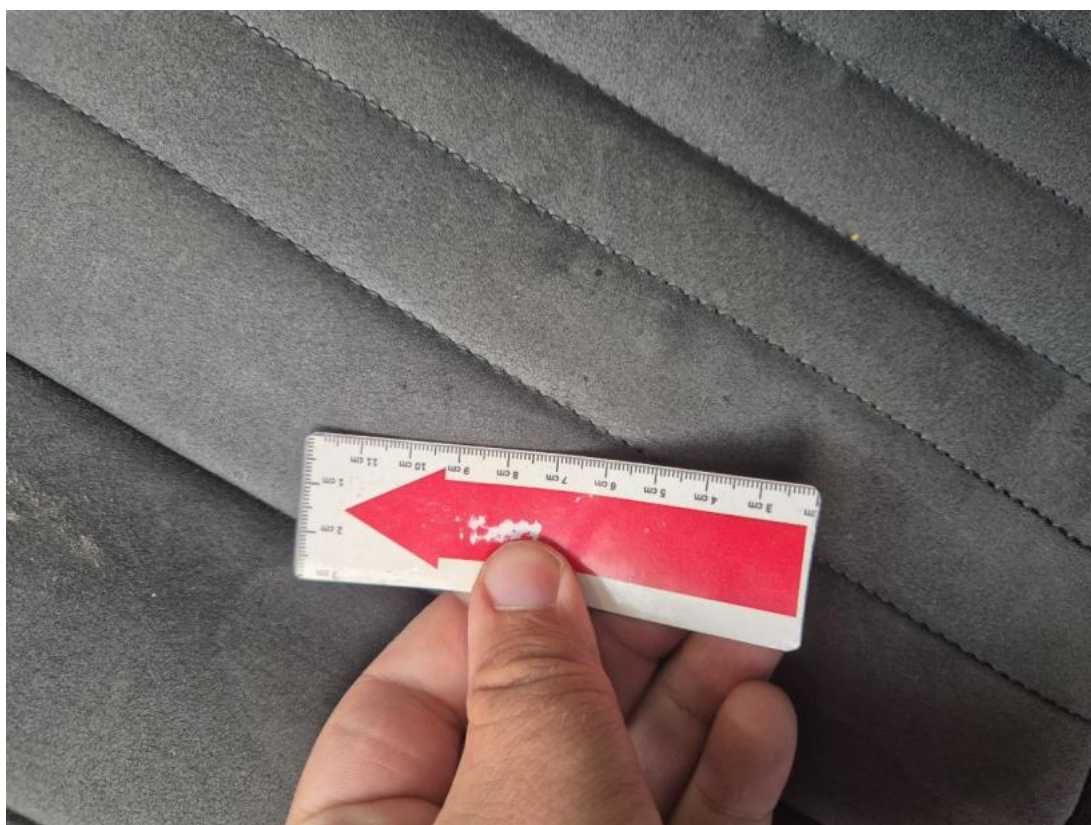
**Fot. 58**

Fotel prz. lew. - Inne 1

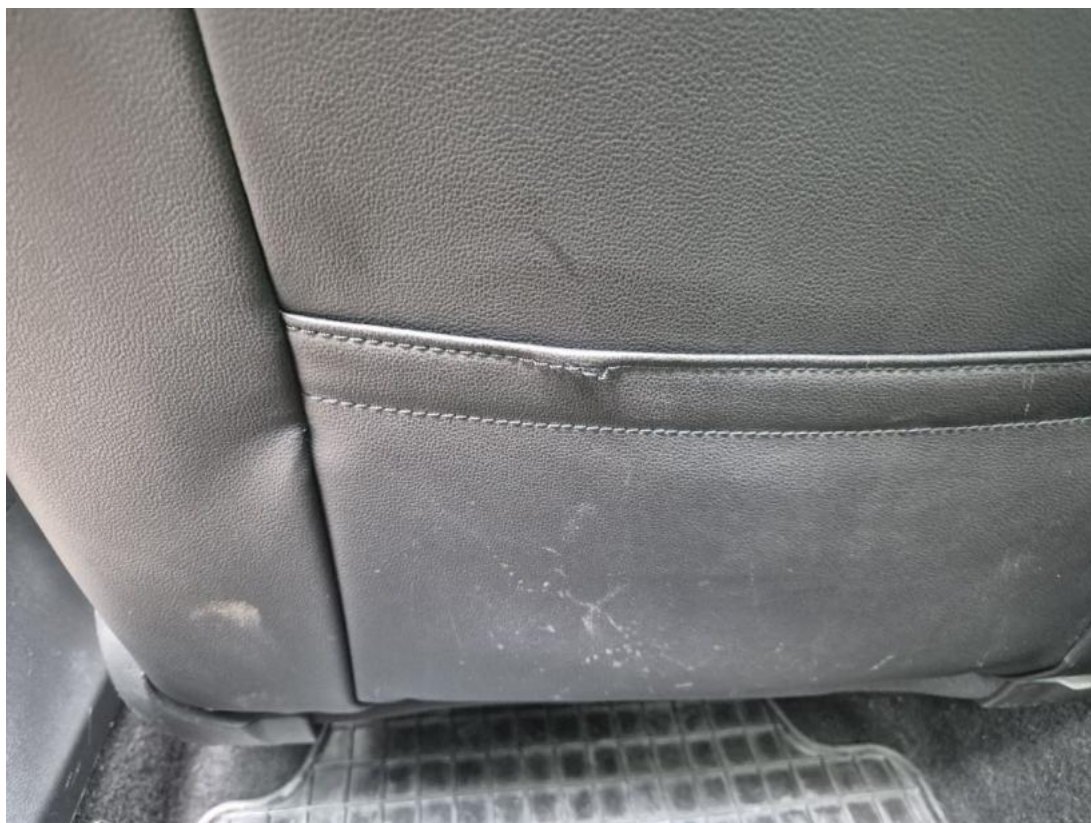
**Fot. 59**

Fotel prz. lew. - Inne 2

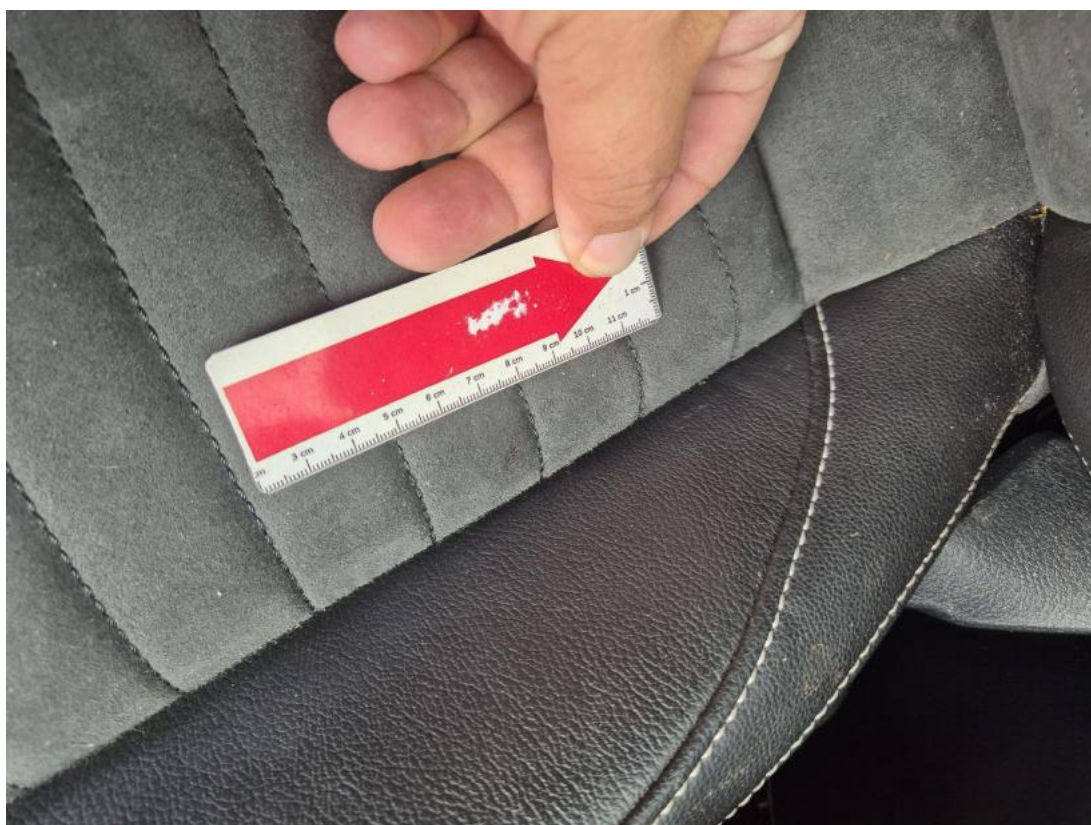
**Fot. 60**

Fotel prz. praw. - Inne 1

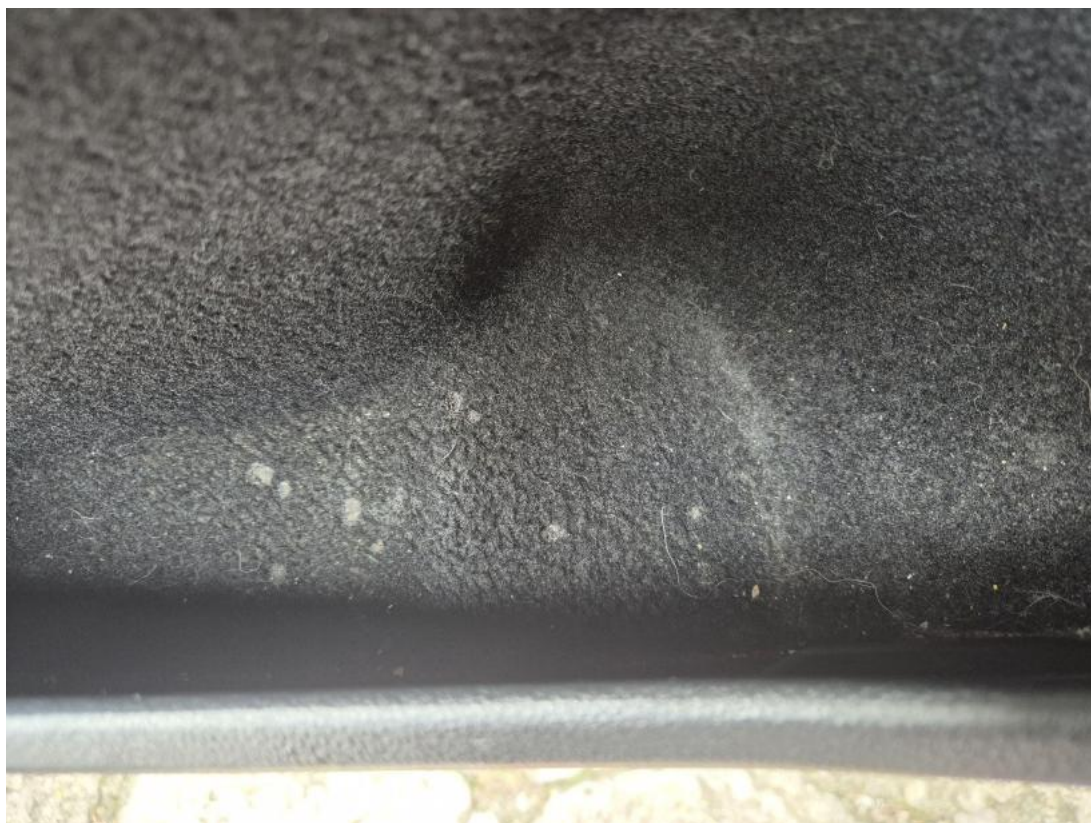
**Fot. 61**

| Poz. | Nazwa pozycji | Opis uszkodzeń | Kwalifik. | Naprawa [rbg] |
|---|---|---|---|---|
| 13 | Tapicerka drzwi, przód L | ubytki materiału | | |

Tapicerka drzwi przednich L - Inne 1

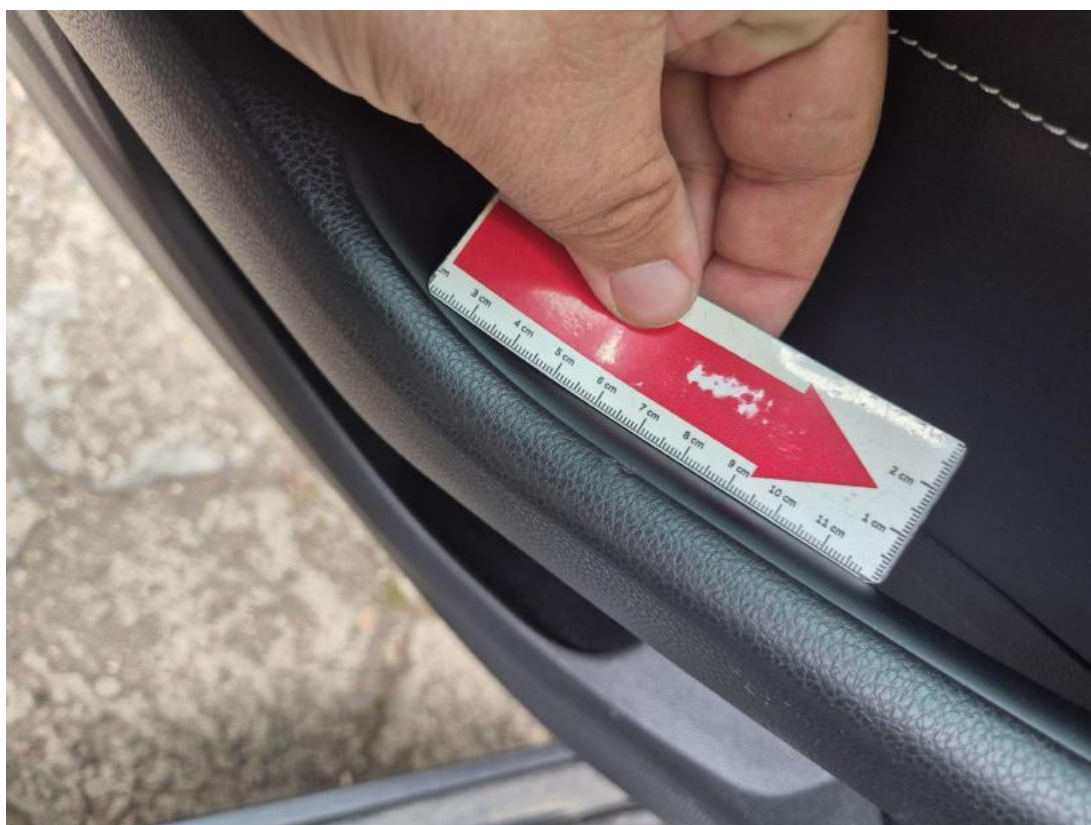
**Fot. 62**

| Poz. | Nazwa pozycji | Opis uszkodzeń | Kwalifik. | Naprawa [rbg] |
|---|---|---|---|---|
| 14 | Tapicerka drzwi tylnych L | zarysowanie | | |

Tapicerka drzwi tylnych L - Rysa/odprysk 1
