## Raport z oględzin pojazdu

| Numer raportu | 215328/6/25-11401 | Data raportu | 13-06-2025 |

| Marka, model | VOLKSWAGEN Passat Varian... |
| Typ, wersja | Passat 2.0 TSI Elegance DSG |

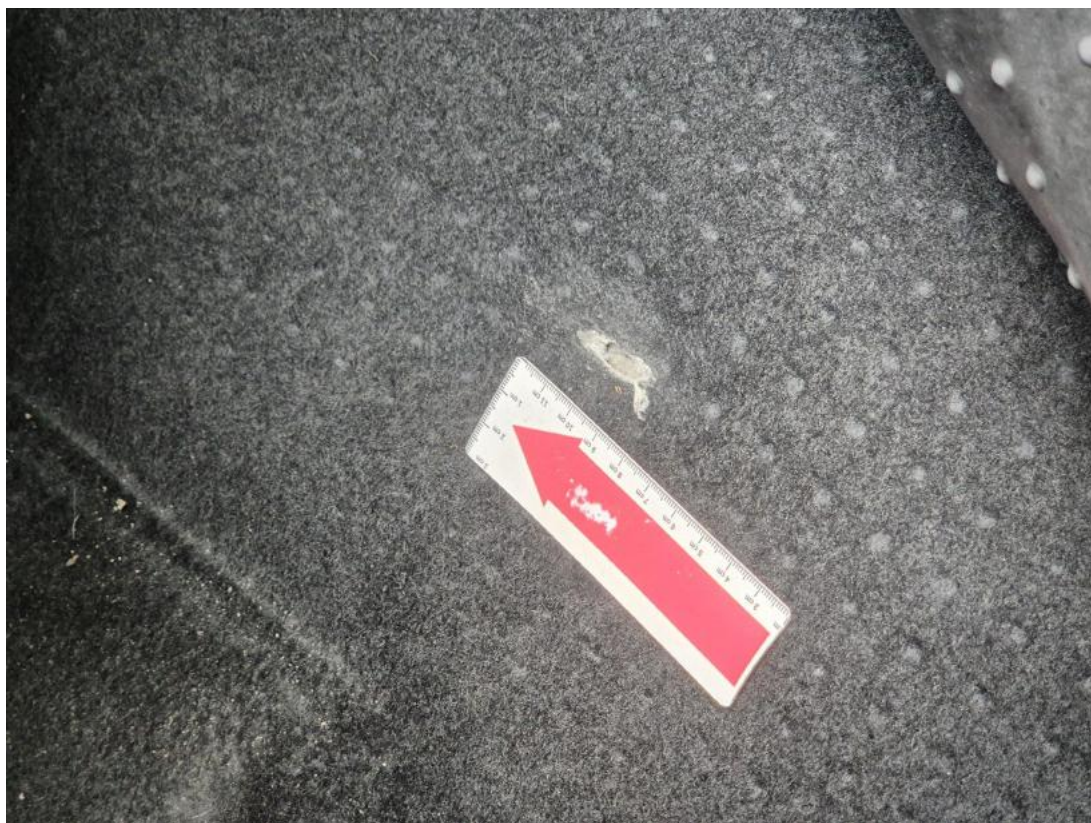
**Fot. 63**

| Poz. | Nazwa pozycji | Opis uszkodzeń | Kwalifik. | Naprawa [rbg] |
|---|---|---|---|---|
| 1 | Dywaniki podłogi komplet | przytopienie, rozerwanie | WY | 2.7 |

Wykładzina podłogi - Pęknięcie/rozerwanie 1

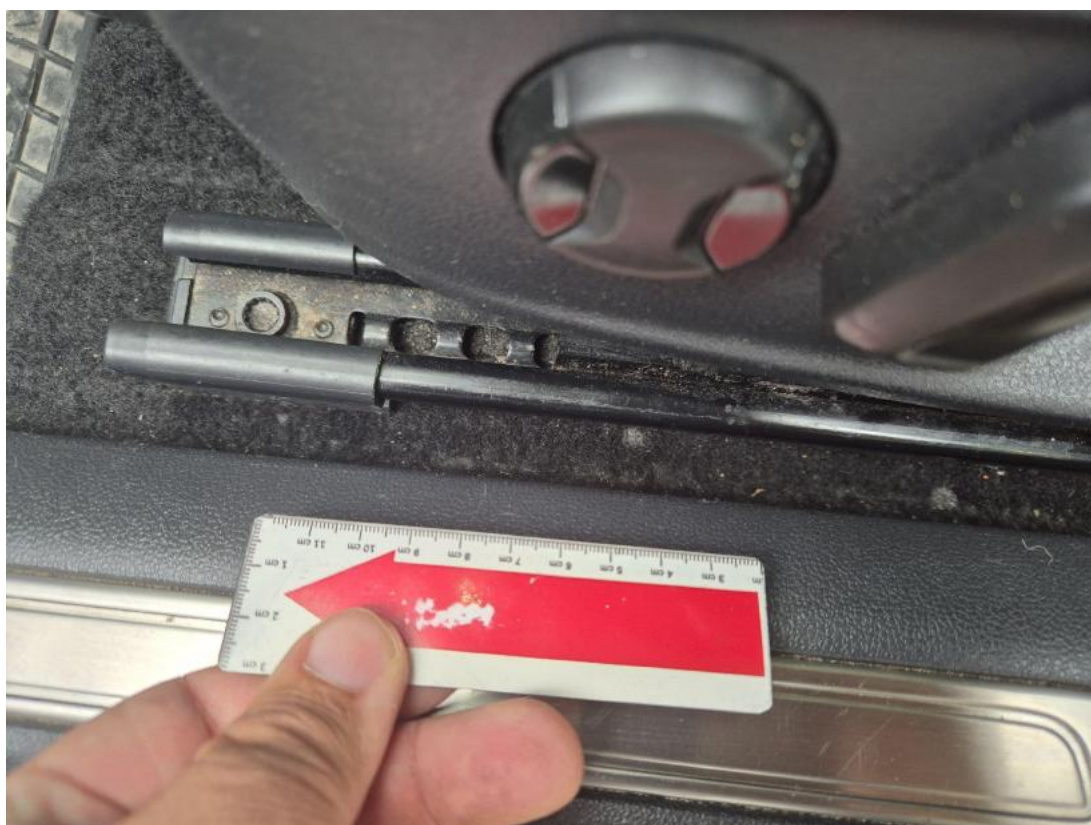
**Fot. 64**

Wykładzina podłogi - Inne 1

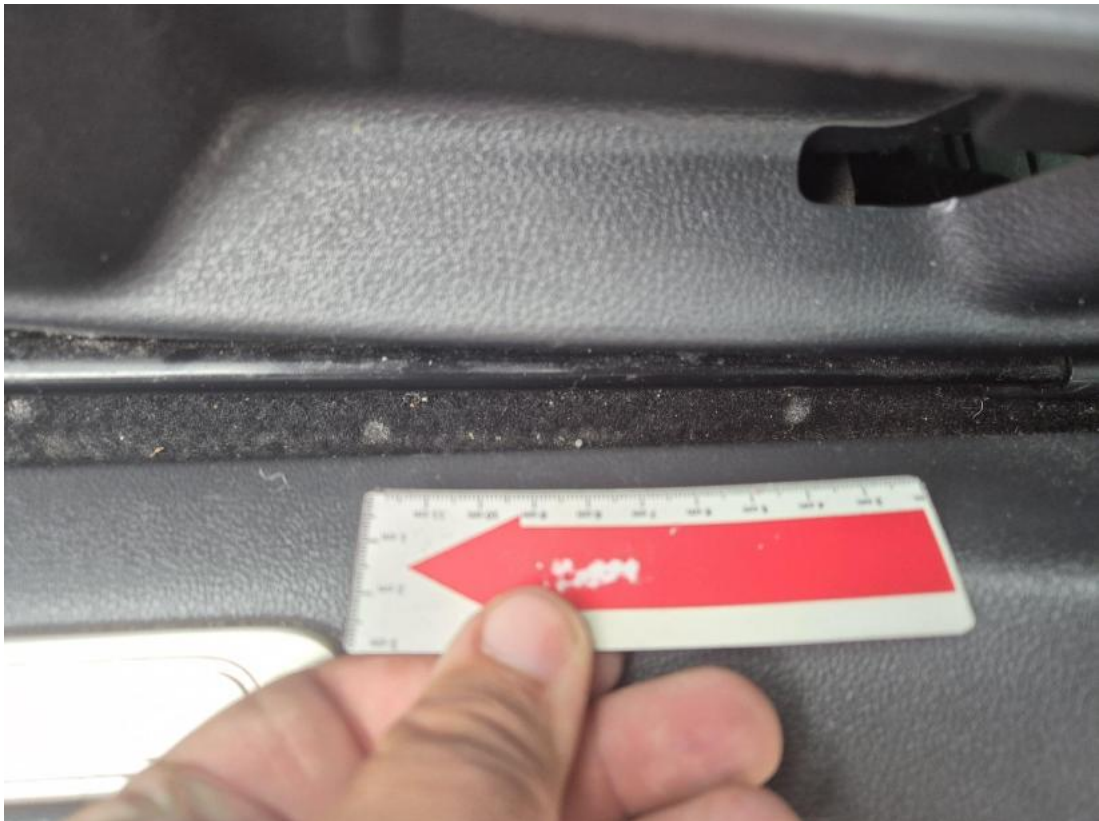
**Fot. 65**

Wykładzina podłogi - Inne 2

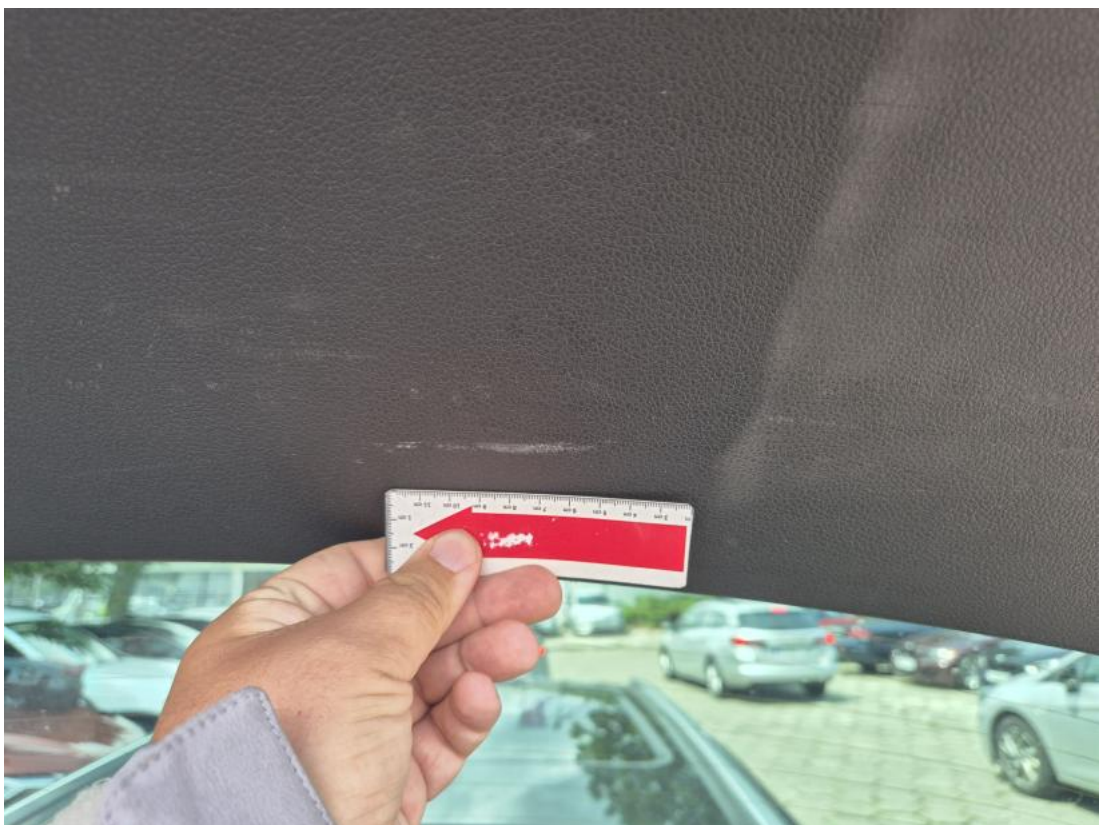
**Fot. 66**

| Poz. | Nazwa pozycji | Opis uszkodzeń | Kwalifik. | Naprawa [rbg] |
|---|---|---|---|---|
| 15 | Nakładka pokrywy tylnej dół | zarysowanie | | |

Wykładzina pokrywy tylnej - Rysa/odprysk 1

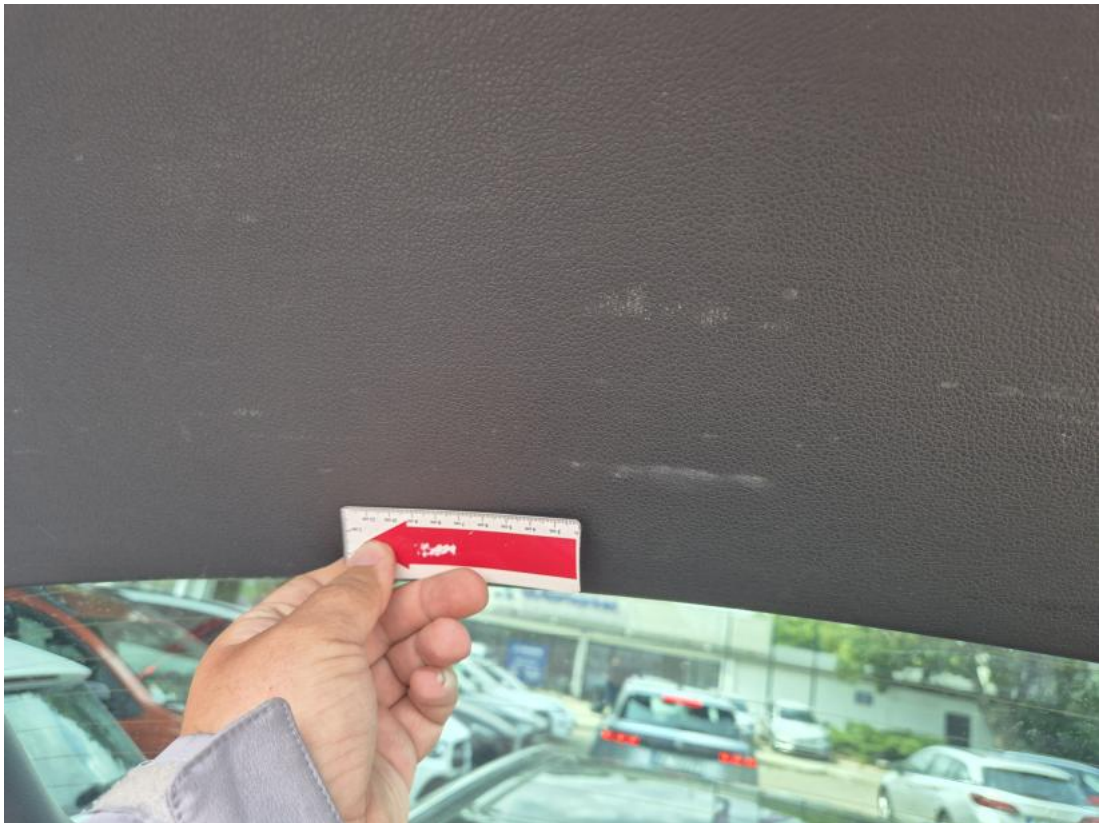
**Fot. 67**

Wykładzina pokrywy tylnej - Rysa/odprysk 2
