24.6.2025

J044298

**TÜVNORD****Zustandsbericht****TÜV NORD Autoservice GmbH - Wurster Straße 92 - 27580 Bremerhaven**

Datenquelle: **Zulassungsbescheinigung**  
Hersteller: **Hyundai**  
Typ: **i30**  
Fahrgestellnummer: **TMADBB1CABJ044298**  
Erstzulassung: **22.10.2010**  
Getriebe / Gänge: **Schaltgetriebe**  
Schadstoffklasse: **EU5**  
Vorverwendung: **Privat**

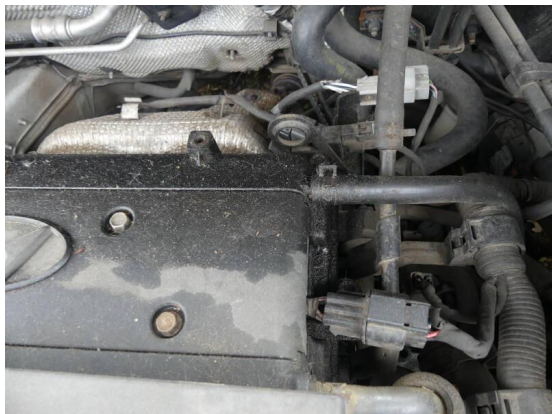
| Nr. | Teil | Bild Nr. | Schaden | Kommentar |
|---|---|---|---|---|
| 1 | Motor | 1 | verölt | |

Bild 1: Technik / Motor verölt

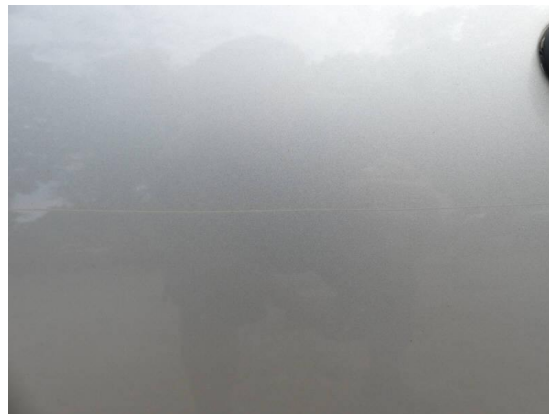
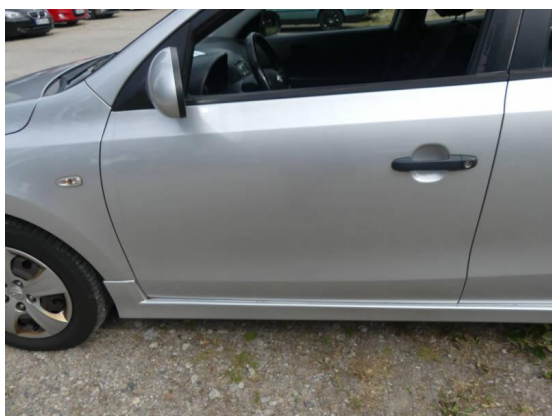
| Nr. | Teil | Bild Nr. | Schaden | Kommentar |
|---|---|---|---|---|
| 2 | Tür vorne links | 2, 3 | zerkratzt | |

Bild 2: Karosserie / Tür vorne links zerkratzt

Bild 3: Karosserie / Tür vorne links zerkratzt

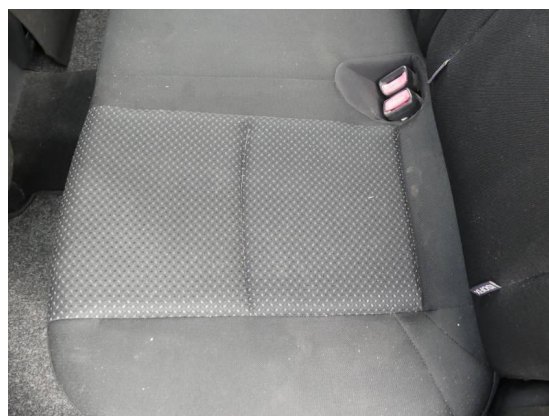
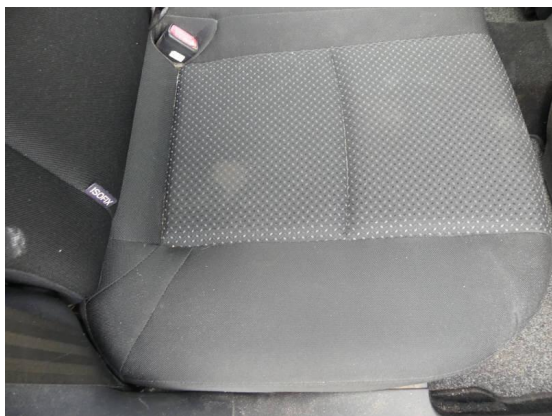
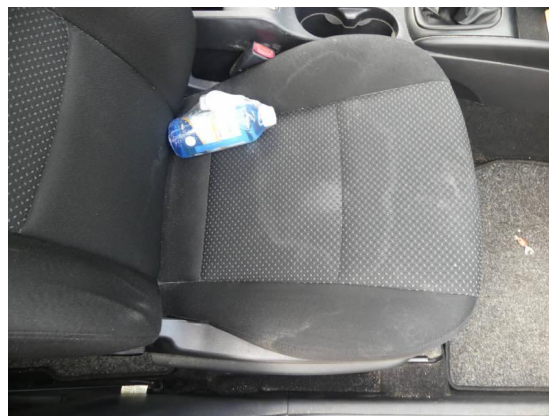
| Nr. | Teil | Bild Nr. | Schaden | Kommentar |
|---|---|---|---|---|
| 3 | Sitzpolster | 4, 5, 6 | fleckig | |

Bild 4: Innenraum / Sitzpolster fleckig

Bild 5: Innenraum / Sitzpolster fleckig

Bild 6: Innenraum / Sitzpolster fleckig

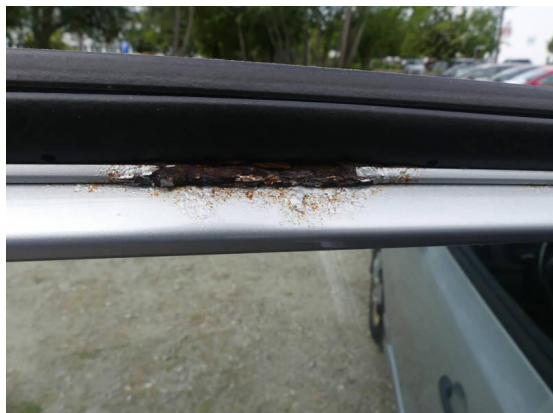
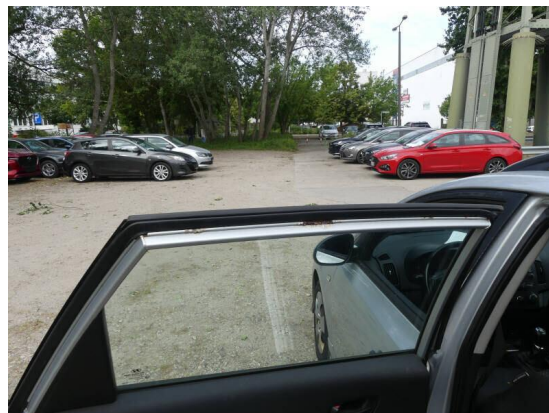
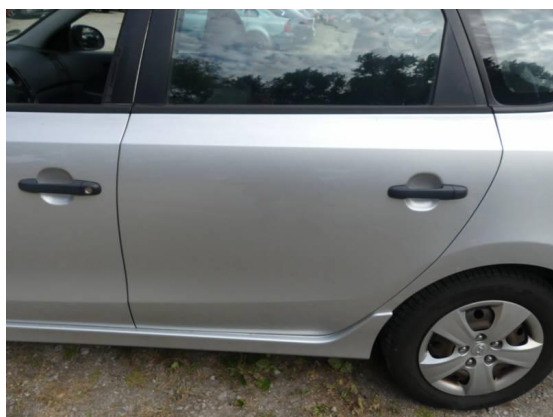
| Nr. | Teil | Bild Nr. | Schaden | Kommentar |
|---|---|---|---|---|
| 4 | Tür hinten links | 7, 8, 9 | Korrosion und zerkratzt | |

Bild 7: Karosserie / Tür hinten links Korrosion und zerkratzt

Bild 8: Karosserie / Tür hinten links Korrosion und zerkratzt

Bild 9: Karosserie / Tür hinten links Korrosion und zerkratzt

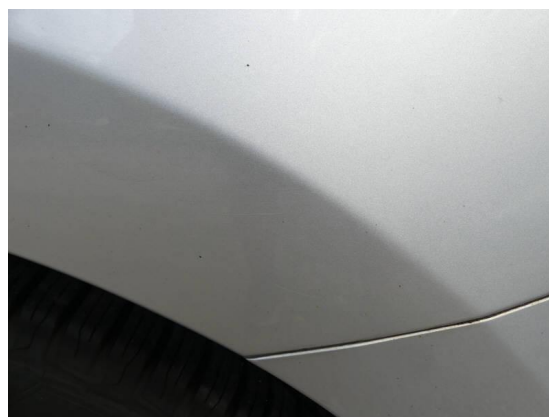
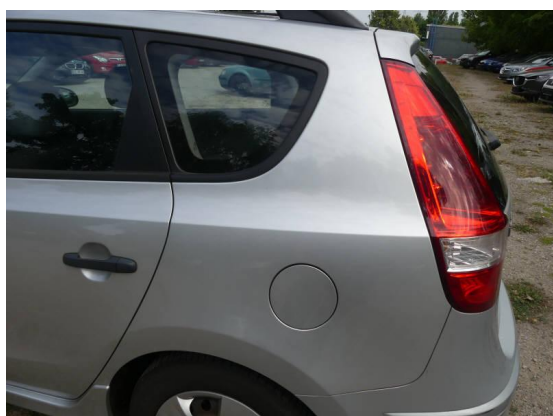
| Nr. | Teil | Bild Nr. | Schaden | Kommentar |
|---|---|---|---|---|
| 5 | Seitenteil links | 10, 11 | Kratzer | |

Bild 10: Karosserie / Seitenteil links Kratzer

Bild 11: Karosserie / Seitenteil links Kratzer

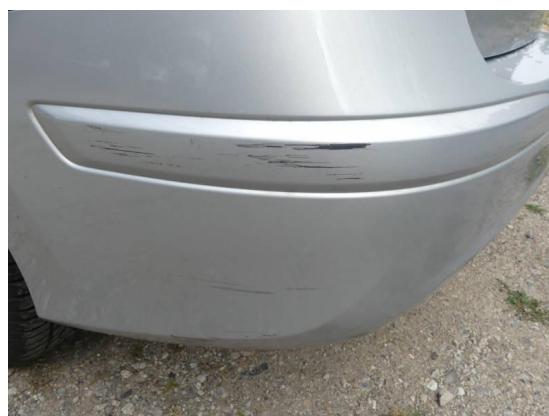
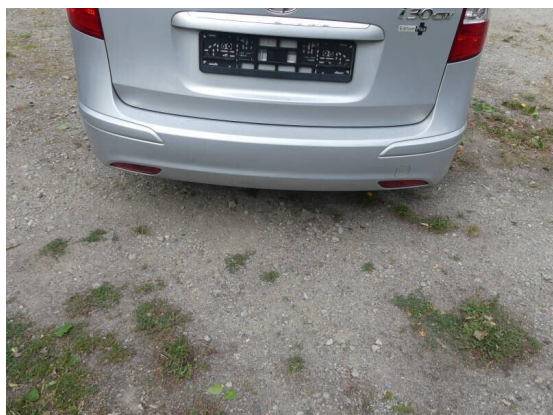
| Nr. | Teil | Bild Nr. | Schaden | Kommentar |
|---|---|---|---|---|
| 6 | Stoßfänger hinten | 12, 13 | zerkratzt | |

Bild 12: Karosserie / Stoßfänger hinten zerkratzt

Bild 13: Karosserie / Stoßfänger hinten zerkratzt

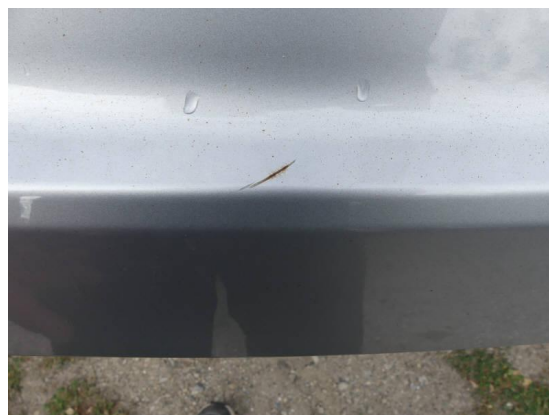
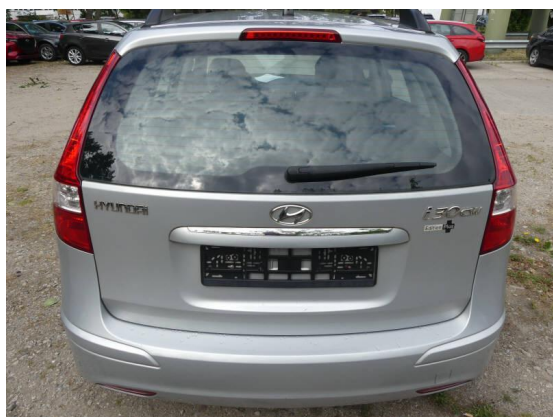
| Nr. | Teil | Bild Nr. | Schaden | Kommentar |
|---|---|---|---|---|
| 7 | Heckklappe | 14, 15 | Kratzer mit Korrosion | |

Bild 14: Karosserie / Heckklappe Kratzer mit Korrosion

Bild 15: Karosserie / Heckklappe Kratzer mit Korrosion

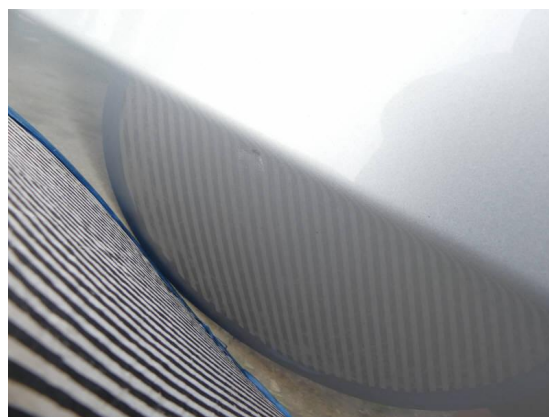
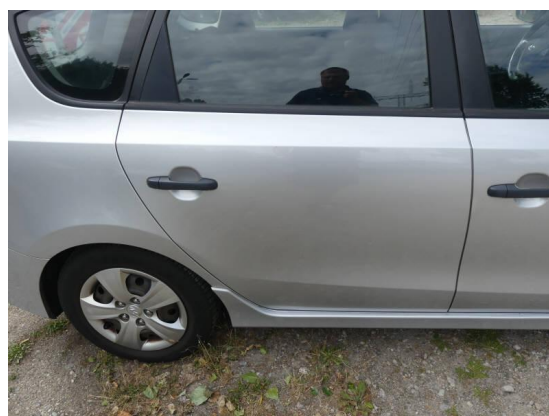
| Nr. | Teil | Bild Nr. | Schaden | Kommentar |
|---|---|---|---|---|
| 8 | Tür hinten rechts | 16, 17, 18 | leicht deformiert und zerkratzt | |

Bild 16: Karosserie / Tür hinten rechts leicht deformiert und zerkratzt

Bild 17: Karosserie / Tür hinten rechts leicht deformiert und zerkratzt

Bild 18: Karosserie / Tür hinten rechts leicht deformiert und zerkratzt

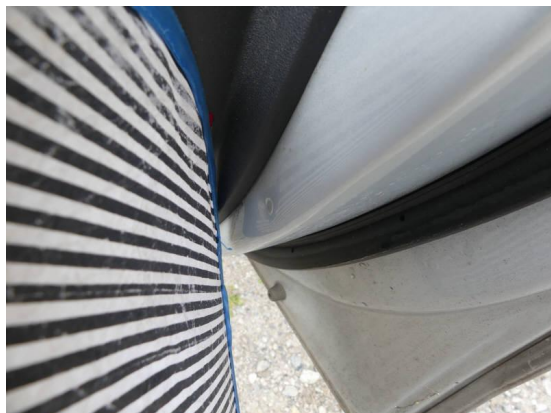
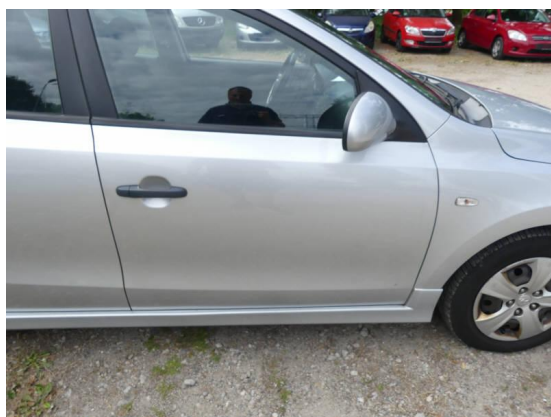
| Nr. | Teil | Bild Nr. | Schaden | Kommentar |
|---|---|---|---|---|
| 9 | Tür vorne rechts | 19, 20, 21 | leicht deformiert und zerkratzt | |

Bild 19: Karosserie / Tür vorne rechts leicht deformiert und zerkratzt

Bild 20: Karosserie / Tür vorne rechts leicht deformiert und zerkratzt

Bild 21: Karosserie / Tür vorne rechts leicht deformiert und zerkratzt

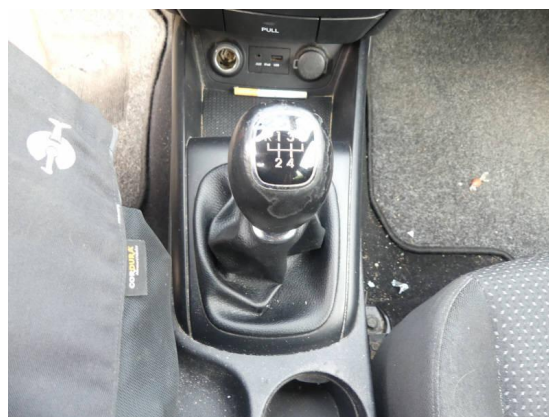
| Nr. | Teil | Bild Nr. | Schaden | Kommentar |
|---|---|---|---|---|
| 10 | Schaltknauf | 22 | abgegriffen | |

Bild 22: Innenraum / Schaltknauf abgegriffen

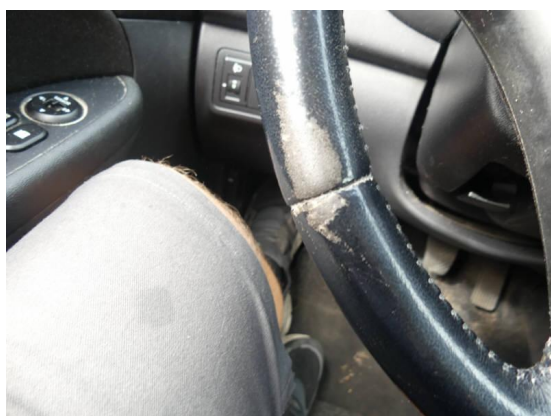
| Nr. | Teil | Bild Nr. | Schaden | Kommentar |
|---|---|---|---|---|
| 11 | Lenkrad | 23 | abgegriffen | |

Bild 23: Innenraum / Lenkrad abgegriffen

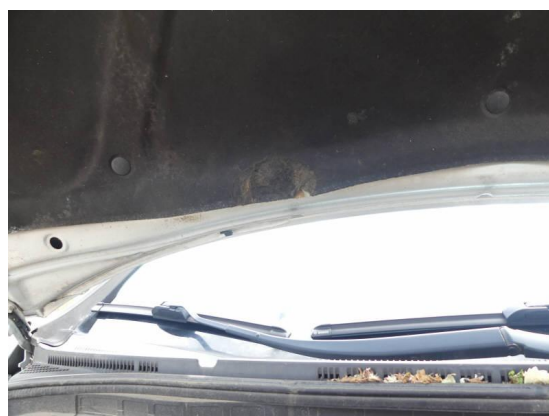
| Nr. | Teil | Bild Nr. | Schaden | Kommentar |
|---|---|---|---|---|
| 12 | Motohaube Dämmmatte | 24 | eingerrissen | |

Bild 24: Technik / Motohaube Dämmmatte eingerissen

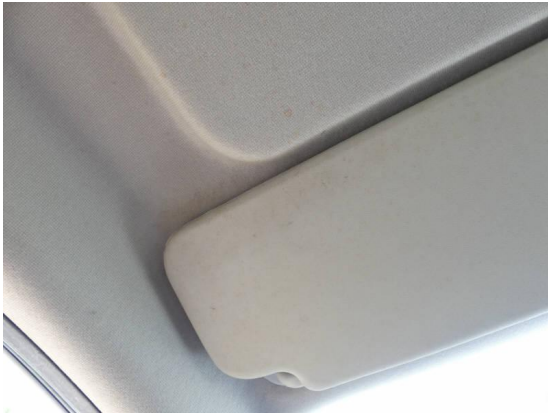
| Nr. | Teil | Bild Nr. | Schaden | Kommentar |
|---|---|---|---|---|
| 13 | Himmel | 25 | vergilbt und fleckig | |

Bild 25: Innenraum / Himmel vergilbt und fleckig

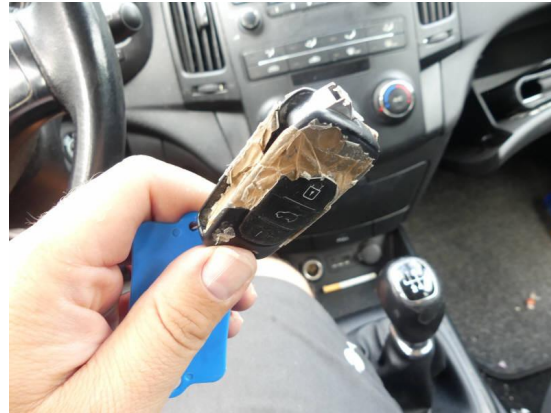
| Nr. | Teil | Bild Nr. | Schaden | Kommentar |
|---|---|---|---|---|
| 14 | Schlüsselfernbedienung | 26 | Gehäuse gebrochen und Schlüsselbart fehlt | |

Bild 26: Technik / Schlüsselfernbedienung Gehäuse gebrochen und Schlüsselbart fehlt

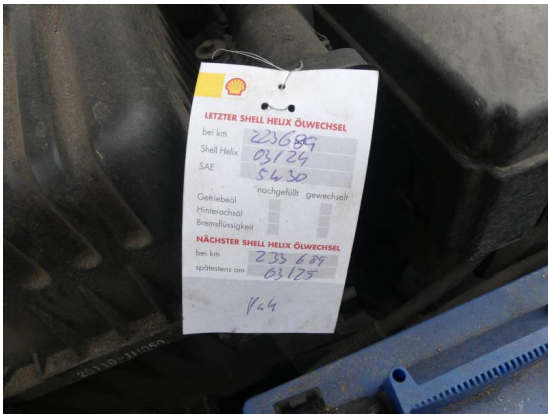
| Nr. | Teil | Bild Nr. | Schaden | Kommentar |
|---|---|---|---|---|
| 15 | Wartung | 27 | fällig | |

Bild 27: Wartung-Pflege / Wartung fällig

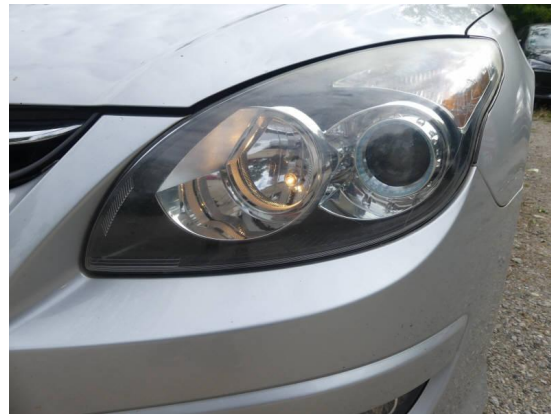
| Nr. | Teil | Bild Nr. | Schaden | Kommentar |
|---|---|---|---|---|
| 16 | Abblendlicht links | 28 | ohne Funktion | |

Bild 28: Technik / Abblendlicht links ohne Funktion

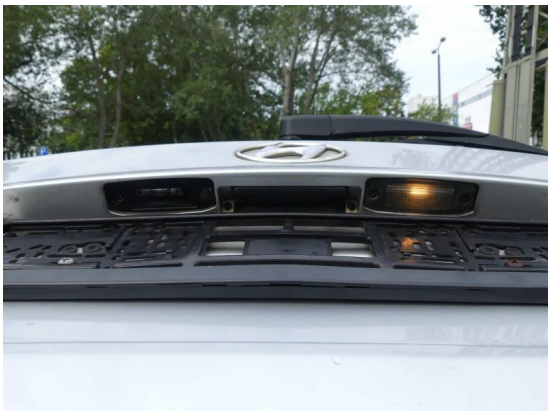
| Nr. | Teil | Bild Nr. | Schaden | Kommentar |
|---|---|---|---|---|
| 17 | Kennzeichenleuchte links | 29 | ohne Funktion und Gehäuse gebrochen | |

Bild 29: Karosserie / Kennzeichenleuchte links ohne Funktion und Gehäuse gebrochen

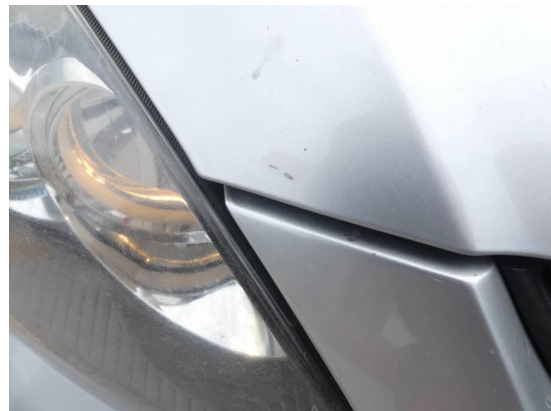
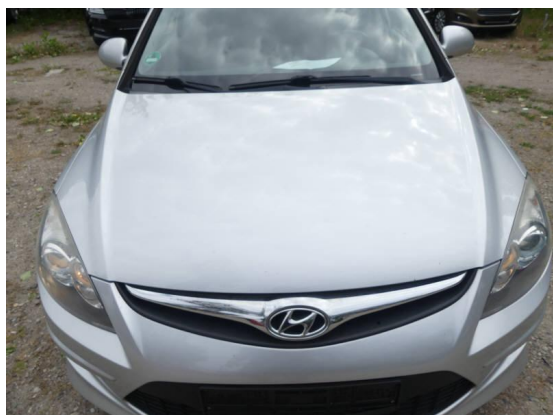
| Nr. | Teil | Bild Nr. | Schaden | Kommentar |
|---|---|---|---|---|
| 18 | Motorhaube | 30, 31 | Kratzer | |

Bild 30: Karosserie / Motorhaube Kratzer

Bild 31: Karosserie / Motorhaube Kratzer

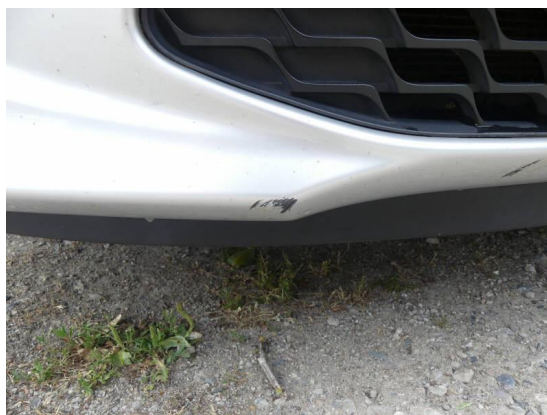
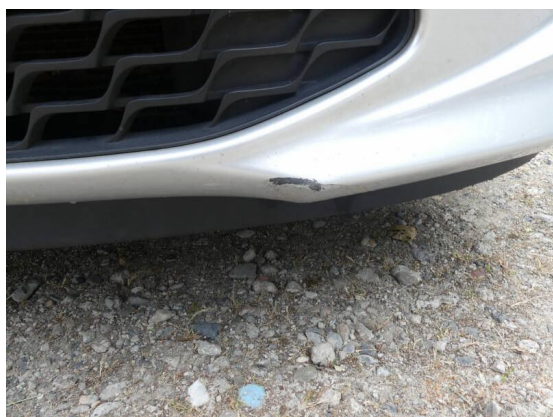
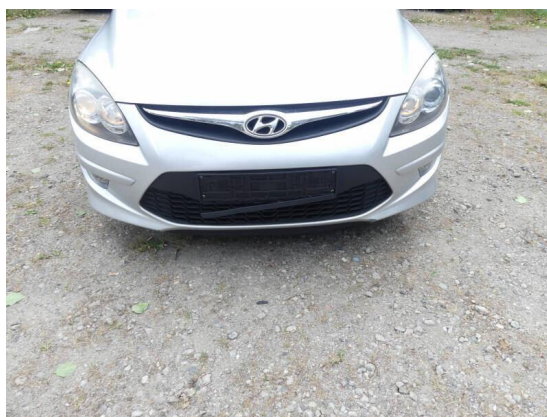
| Nr. | Teil | Bild Nr. | Schaden | Kommentar |
|---|---|---|---|---|
| 19 | Stoßfänger vorn | 32, 33, 34 | zerkratzt | |

Bild 32: Karosserie / Stoßfänger vorn zerkratzt

Bild 33: Karosserie / Stoßfänger vorn zerkratzt

Bild 34: Karosserie / Stoßfänger vorn zerkratzt

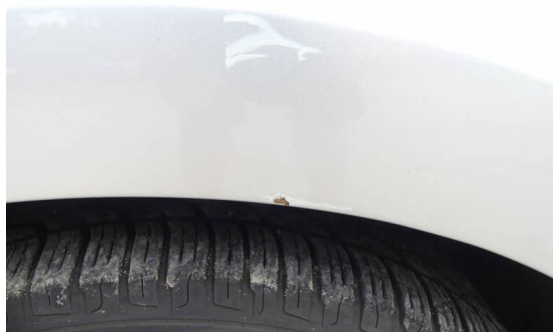
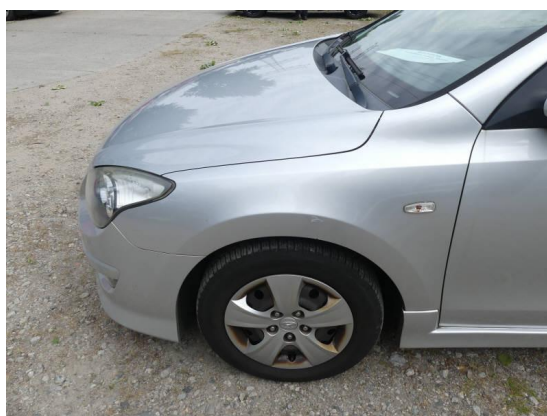
| Nr. | Teil | Bild Nr. | Schaden | Kommentar |
|---|---|---|---|---|
| 20 | Kotflügel links | 35, 36 | Steinschlag mit Korrosion und zerkratzt | |

Bild 35: Karosserie / Kotflügel links Steinschlag mit Korrosion und zerkratzt

Bild 36: Karosserie / Kotflügel links Steinschlag mit Korrosion und zerkratzt

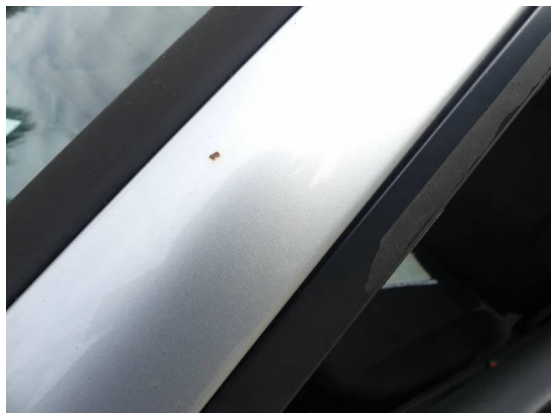
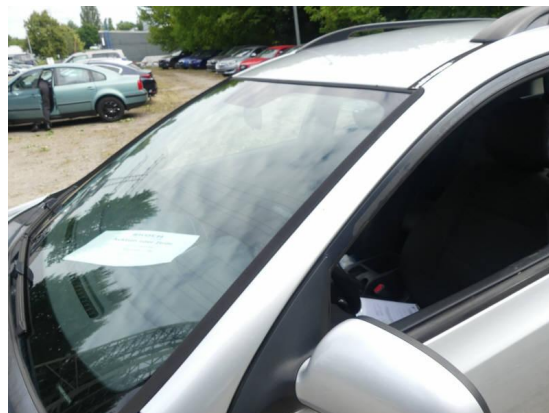
| Nr. | Teil | Bild Nr. | Schaden | Kommentar |
|---|---|---|---|---|
| 21 | A-Säule links | 37, 38 | Steinschlag mit Korrosion | |

Bild 37: Karosserie / A-Säule links Steinschlag mit Korrosion

Bild 38: Karosserie / A-Säule links Steinschlag mit Korrosion

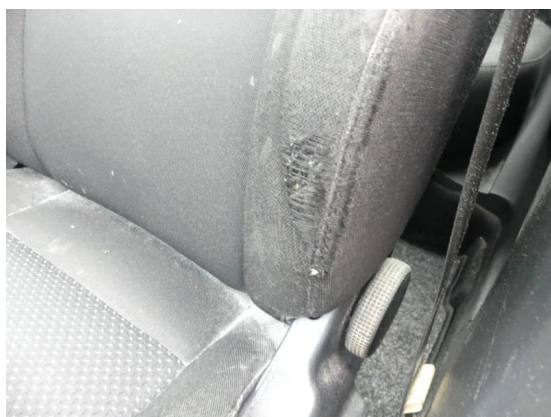
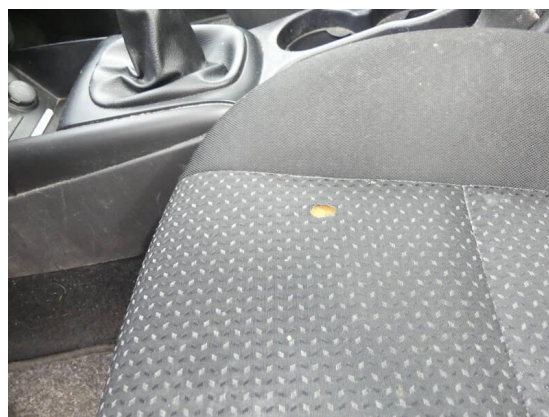
| Nr. | Teil | Bild Nr. | Schaden | Kommentar |
|---|---|---|---|---|
| 22 | Fahrersitz | 39, 40 | Bezug verschlissen und Brandloch | |

Bild 39: Innenraum / Fahrersitz Bezug verschlissen und Brandloch

Bild 40: Innenraum / Fahrersitz Bezug verschlissen und Brandloch
