Zustandsbericht

- Protokoll der Fahrzeugbewertung -

Berichts-Nr: 8316448
vom: 08.05.2025

Fahrzeugkategorie:	Personenkraftwagen
Fahrzeugart:	Limousine
Hersteller:	Volkswagen
Modell:	Golf
HSN / TSN:	0603 / CMI
Erstzulassungsdatum:	13.04.2023
Laufleistung:	26.321 km
Farbe:	Mondsteingrau
Farbe Dach:	Mondsteingrau
Antriebsart:	Frontantrieb
Motorisierung/Kraftstoff:	Benzin
Hubraum:	2.000 ccm
Leistung:	180 kW (245 PS)
Fahrzeuglänge:	
Fahrzeughöhe:	
Fahrzeugbreite:	
Zulässiges Gesamtgewicht:	
Radstand:	
Anzahl Achsen:	2
Zylinder:	4
Schadstoffklasse:	Euro 6
Anzahl Türen:	4
Anzahl Sitze:	5
Getriebe:	Automatik 7-Gang
Polsterart:	Stoff
Interieurfarbe:	Soul-Schwarz - Tornadorot/Soul-Schwarz/ Schwarz/Soul-Schwarz
Anzahl vorhandene Schlüssel:	2

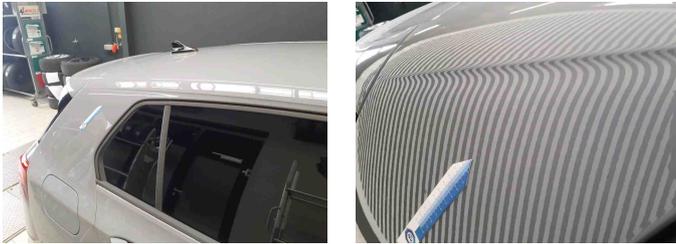
1 - Dachholm rechts - Delle(n) - Akzeptabel (Gebrauchsspur)

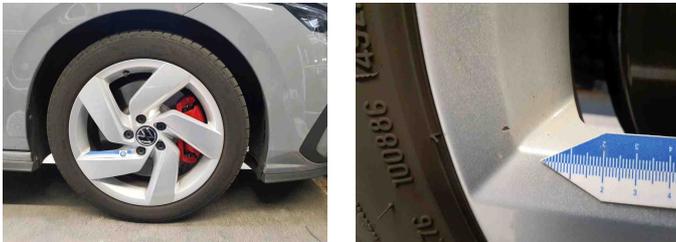
2 - Alufelge vorne rechts - Kratzer - Akzeptabel (Gebrauchsspur)

Kommentar	Sommerräder
-----------	-------------

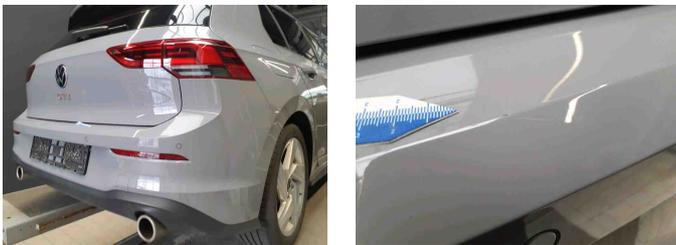
3 - Stoßfänger hinten - Kratzer - Akzeptabel (Gebrauchsspur)

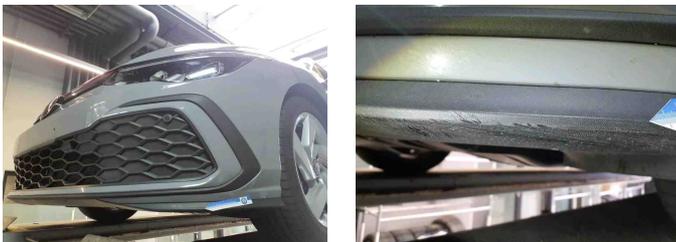
4 - Stoßfängerspoiler vorne - Kratzer - Akzeptabel (Gebrauchsspur)

Kommentar	unterhalb
-----------	-----------
