# Zustandsbericht

- Protokoll der Fahrzeugbewertung -

Berichts-Nr: 8179906  
vom: 11.04.2025

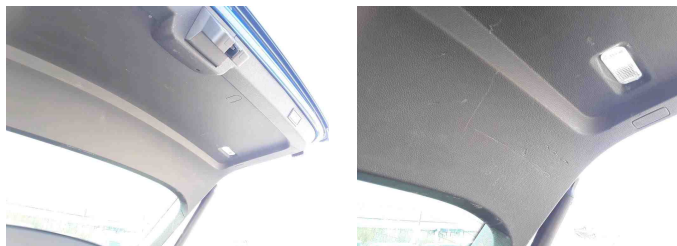
| Nr | Bauteil | Schadensbeschreibung | Reparaturempfehlung |
|---|---|---|---|
| 6 | Abdeckung Ladekante | Kratzer | Akzeptabel (Gebrauchsspur) |

## 6 - Abdeckung Ladekante - Kratzer - Akzeptabel (Gebrauchsspur)

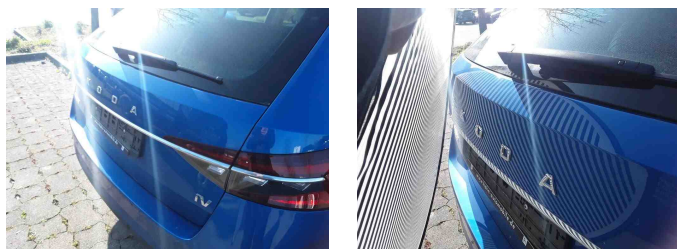
| Nr | Bauteil | Schadensbeschreibung | Reparaturempfehlung |
|---|---|---|---|
| 7 | Heckklappe | Delle(n) | Akzeptabel (Gebrauchsspur) |

## 7 - Heckklappe - Delle(n) - Akzeptabel (Gebrauchsspur)

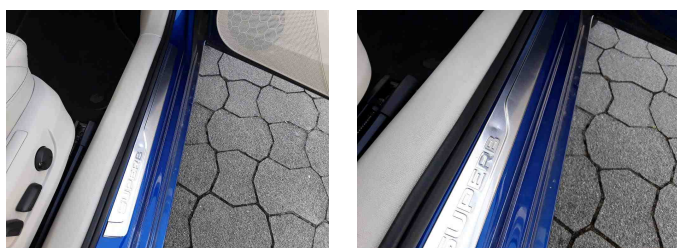
| Nr | Bauteil | Schadensbeschreibung | Reparaturempfehlung |
|---|---|---|---|
| 8 | Einstiegsschweller vorne rechts | Delle(n) | Akzeptabel (Gebrauchsspur) |

## 8 - Einstiegsschweller vorne rechts - Delle(n) - Akzeptabel (Gebrauchsspur)

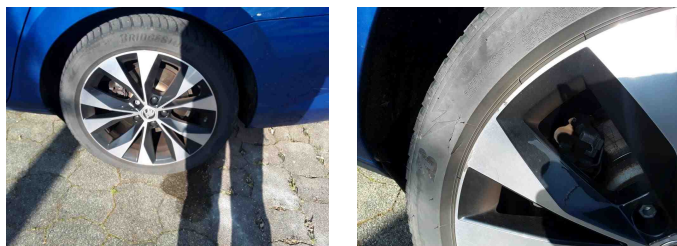
| Nr | Bauteil | Schadensbeschreibung | Reparaturempfehlung |
|---|---|---|---|
| 9 | Alufelge glanzgedreht hinten links | Kratzer | Akzeptabel (Gebrauchsspur) |

## 9 - Alufelge glanzgedreht hinten links - Kratzer - Akzeptabel (Gebrauchsspur)

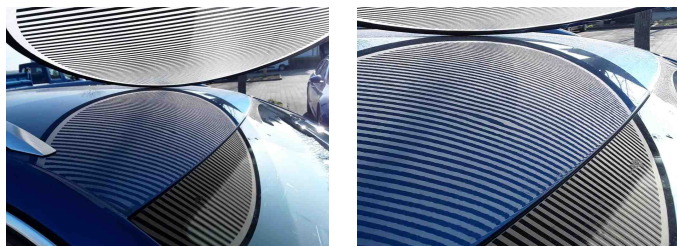
| Nr | Bauteil | Schadensbeschreibung | Reparaturempfehlung |
|---|---|---|---|
| 10 | Dach | Delle(n) | Akzeptabel (Gebrauchsspur) |

## 10 - Dach - Delle(n) - Akzeptabel (Gebrauchsspur)
