## Expertise

Protokollnummer: 37359217  
Auftrags-Nr / Referenz: 1001754685  
Besichtigungsdatum: 05.12.2024

Hersteller: Audi

Modell: A4 Avant

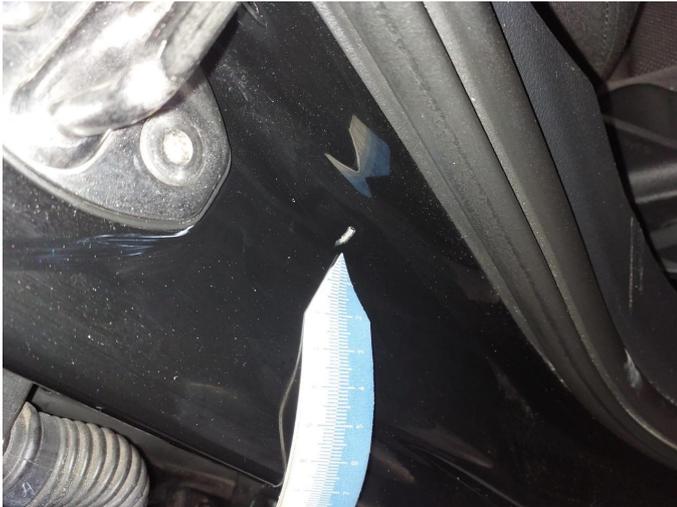
**Beschädigung 1:** Karosserie: B-Säule rechts - Kratzer - auslegen / polieren

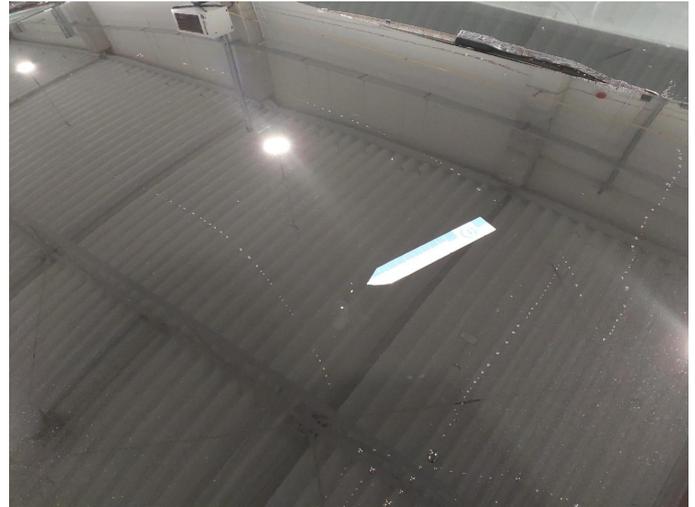
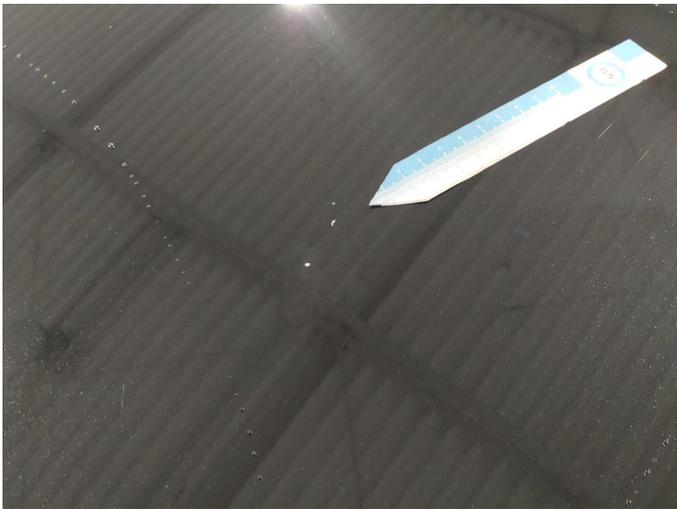
**Beschädigung 2:** Motorhaube: Motorhaube - Steinschlag - auslegen / polieren

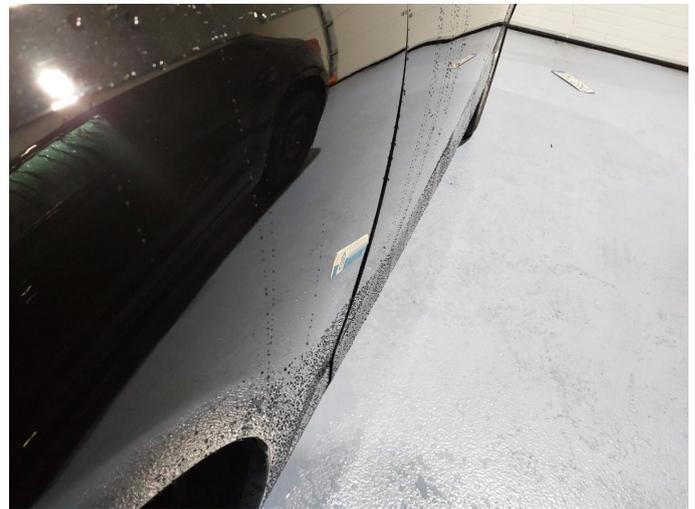
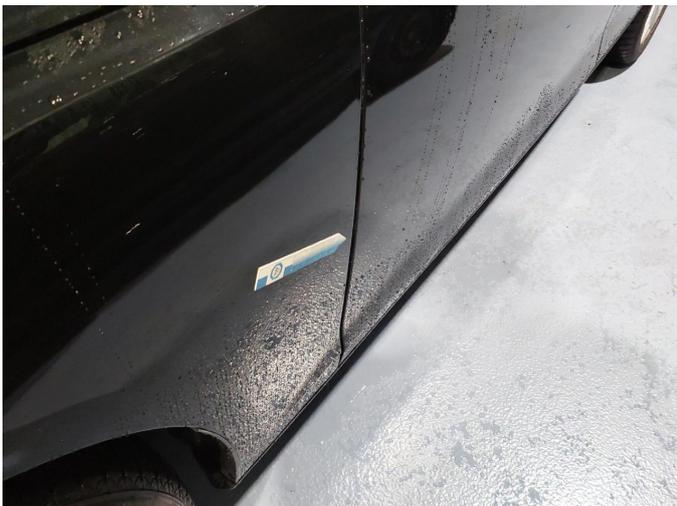
**Beschädigung 3:** Kotflügel links: Kotflügel links - Fehlstellung - de-/montieren

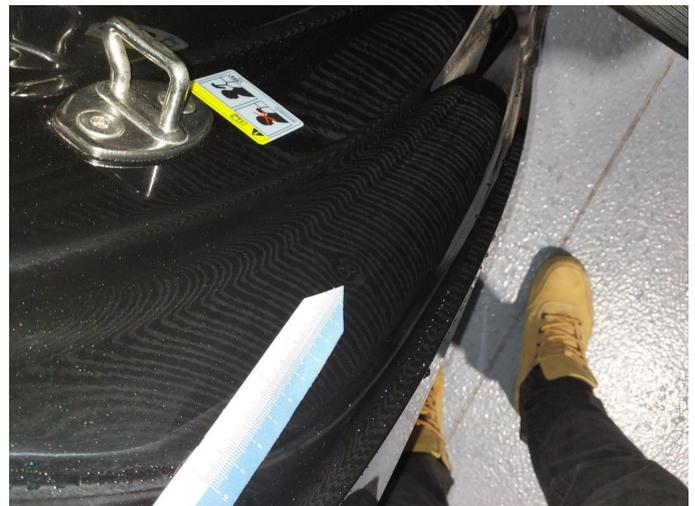
**Beschädigung 4:** Seitenwand rechts: Seitenwand - Delle(n) - Smart Repair

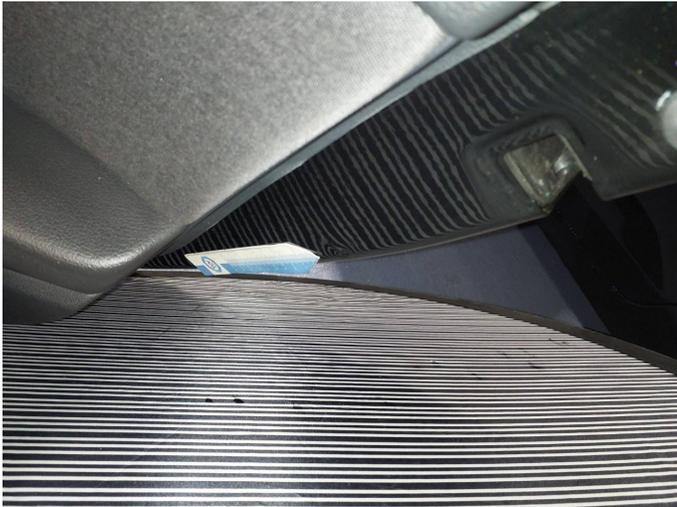
**Beschädigung 5:** Tür hinten rechts: Tür - Delle(n) - Smart Repair

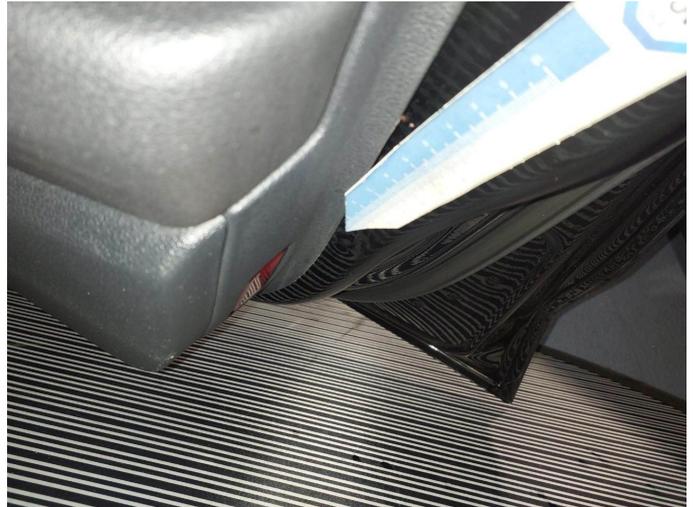
**Beschädigung 6:** Tür vorn rechts: Tür - Delle(n) - Smart Repair

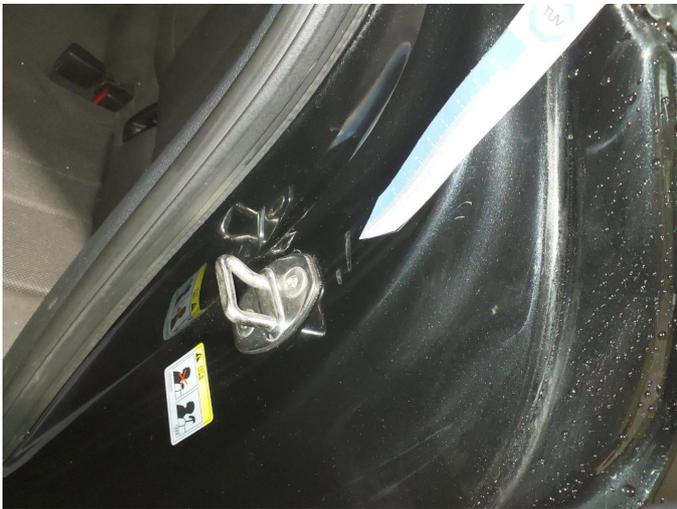
**Beschädigung 7:** Seitenwand links: Seitenwand - beschädigt - Smart Repair

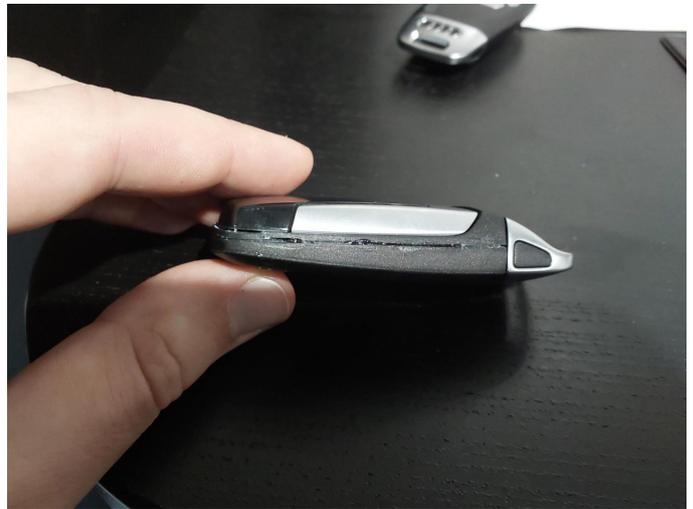
**Beschädigung 8:** Ausrüstung: Fahrzeugschlüssel m. Fernb. - beschädigt - erneuern

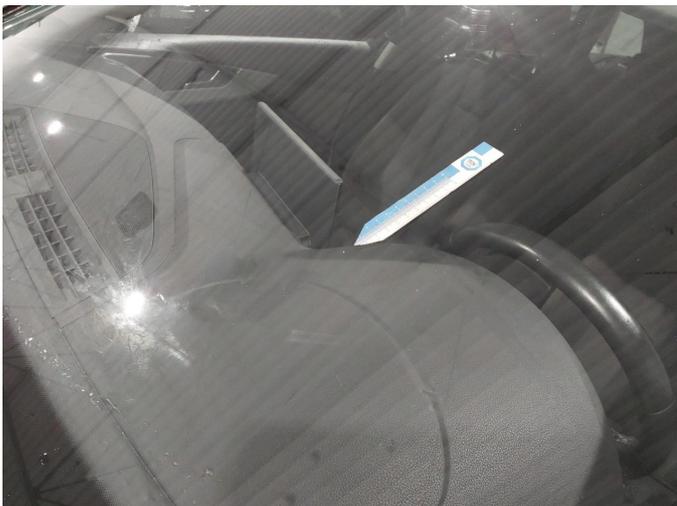
**Gebrauchsspur 1:** Verglasung: Frontscheibe - Steinschlag - kein Abzug

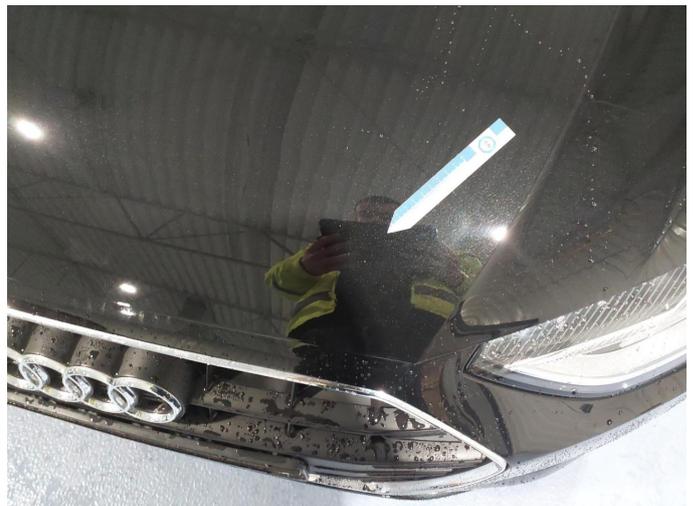
**Gebrauchsspur 2:** Motorhaube: Motorhaube - Steinschlag - kein Abzug

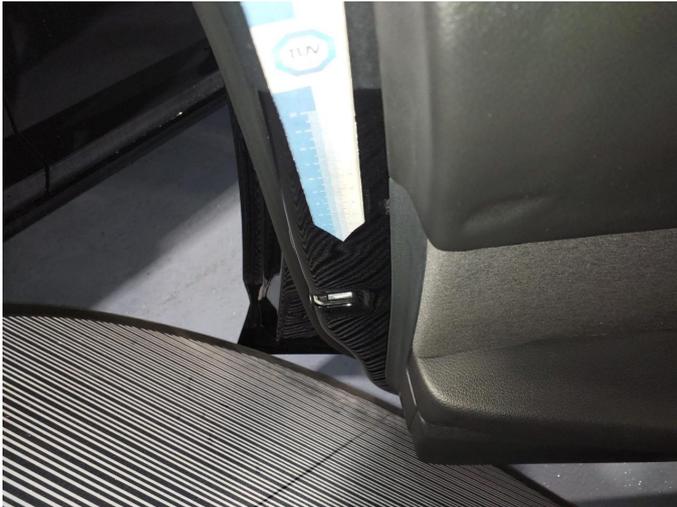
**Gebrauchsspur 3:** Tür vorn links: Tür - Delle(n) - kein Abzug

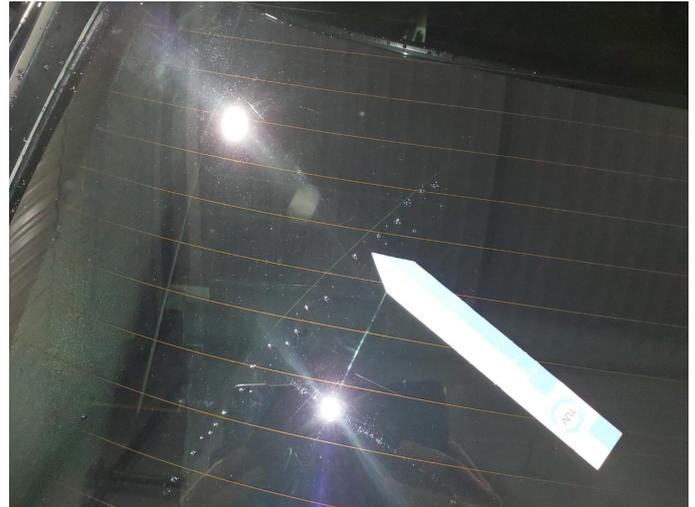
**Gebrauchsspur 4:** Verglasung: Heckscheibe - Kratzer - kein Abzug

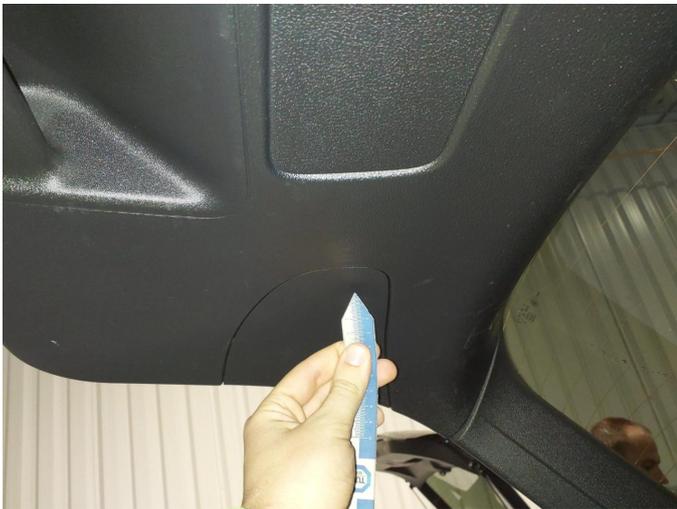
**Gebrauchsspur 5:** Verkleidungen/Abdeckungen: Heckdeckel, Innenverkleidung - verkratzt / verschürft - kein Abzug

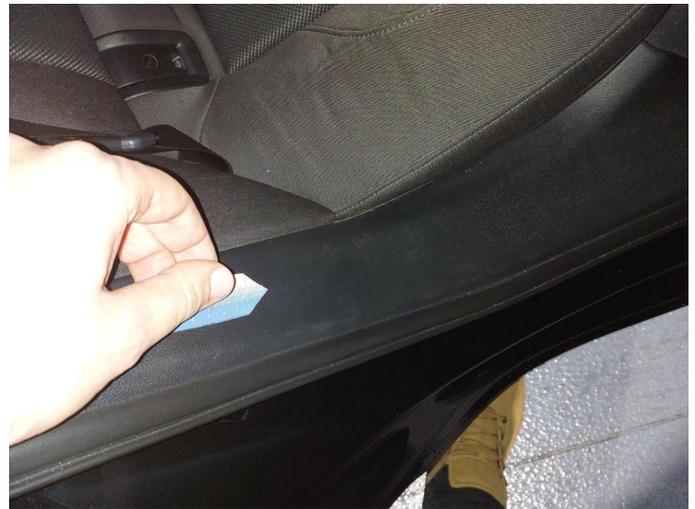
**Gebrauchsspur 6:** Seitenwand rechts: Innenverkleidung - verkratzt / verschürft - kein Abzug

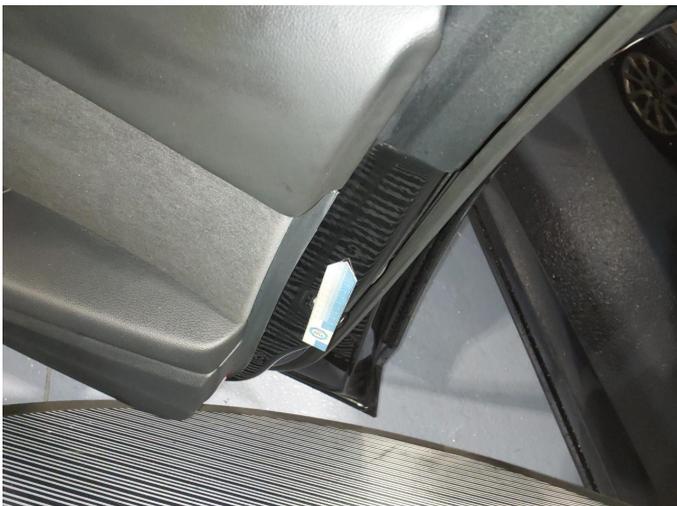
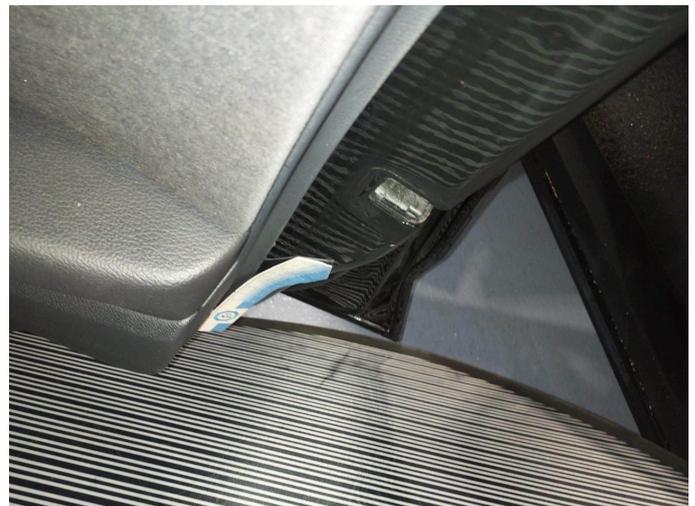
**Gebrauchsspur 7:** Tür vorn rechts: Tür - Delle(n) - kein Abzug

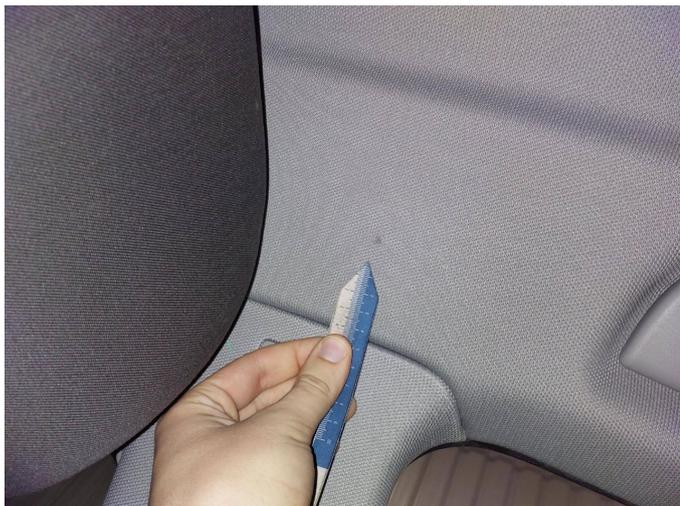
**Gebrauchsspur 8:** Verkleidungen/Abdeckungen: Dachhimmel -  
beschädigt - kein Abzug
