# Zustandsbericht

- Protokoll der Fahrzeugbewertung -

Berichts-Nr: 8048589  
vom: 20.03.2025

**Auftrags-Nr:** 1001880048  
**Besichtigt am:** 20.03.2025 13:13  
**Berichts-Nr:** 8048589  
**FIN:** WVVZZZAWZMU040408

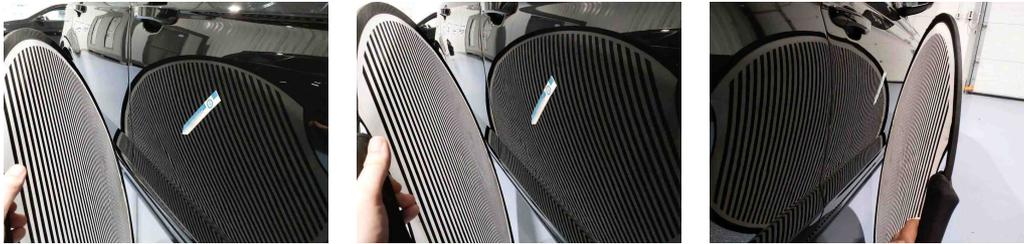
Nr	Bauteil	Schadensbeschreibung	Reparaturempfehlung
1	Tür vorne rechts	Instandsetzung nicht sach-/fachgerecht	Instandsetzen + lackieren
2	Tür vorne links	Delle(n)	Kaltdrücken
3	Kofflülge hinten rechts	Kratzer	Auslegen + Polieren

Bauteil	Lack (µm)
Lackschichtdicke Kotflügel vorne links (µm)	166,0
Lackschichtdicke Seitenwand hinten rechts (µm)	175,0
Lackschichtdicke Tür vorne rechts (µm)	323,0
Lackschichtdicke Tür hinten rechts (µm)	244,0
Lackschichtdicke Kotflügel vorne rechts (µm)	171,0
Lackschichtdicke Dach (µm)	199,0

1 - Tür vorne rechts - Instandsetzung nicht sach-/fachgerecht - Instandsetzen + lackieren

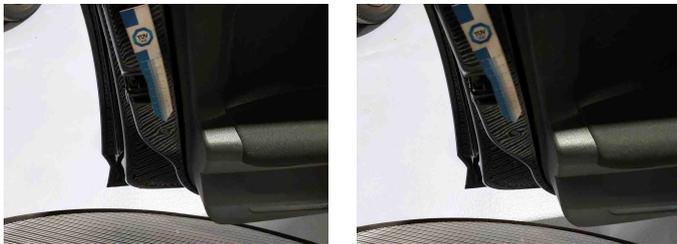
2 - Tür vorne links - Delle(n) - Kaltdrücken

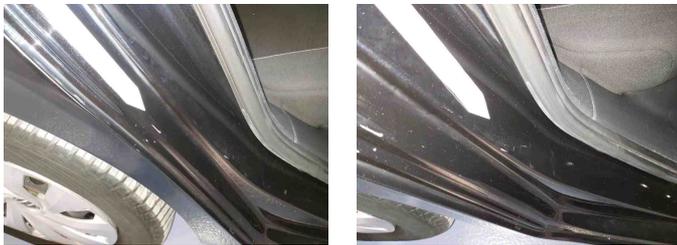
3 - Kotflügel hinten rechts - Kratzer - Auslegen + Polieren

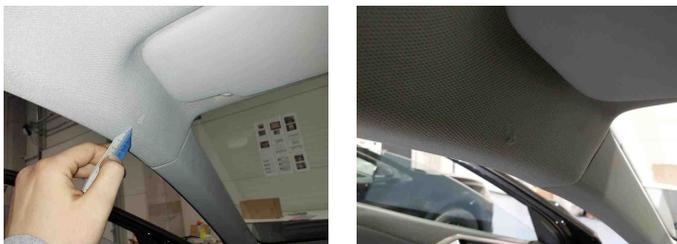
1 - Dachhimmel - Kratzer - Akzeptabel (Gebrauchsspur)

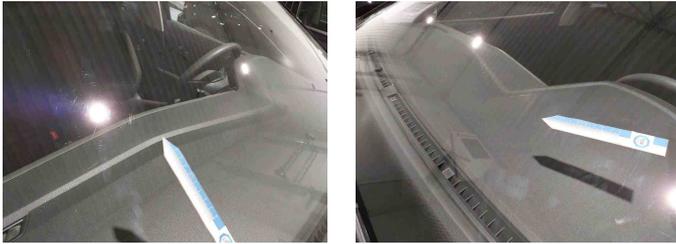
2 - Windschutzscheibe - Steinschlag - Akzeptabel (Gebrauchsspur)

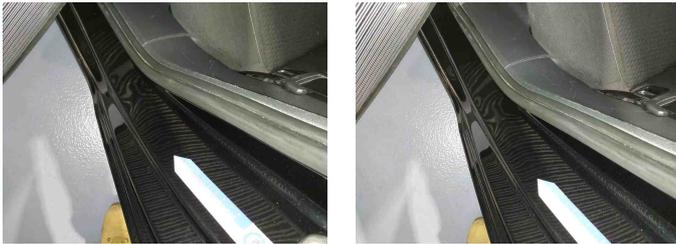
3 - Seitenwand hinten links - Delle(n) - Akzeptabel (Gebrauchsspur)

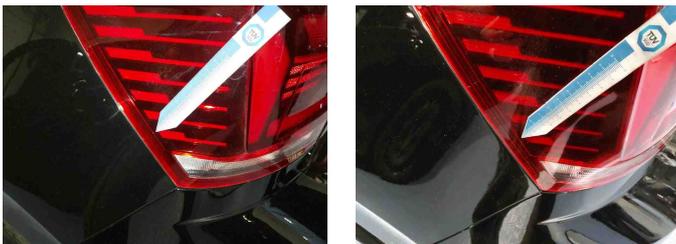
4 - Rücklicht Heckklappe links - Sprung - Akzeptabel (Gebrauchsspur)

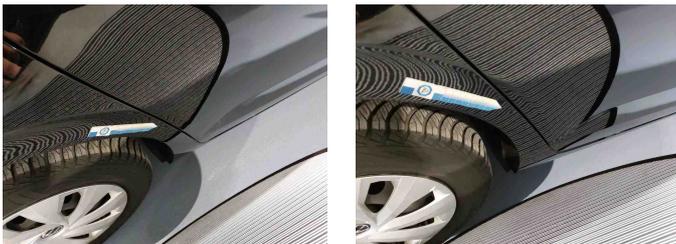
5 - Kotflügel hinten rechts - Delle(n) - Akzeptabel (Gebrauchsspur)

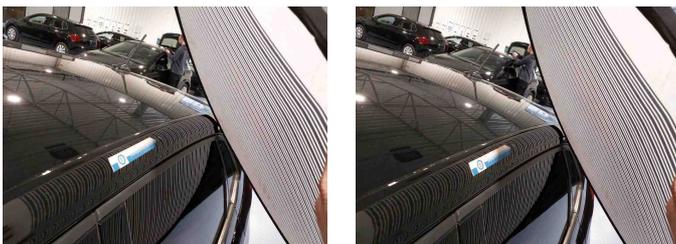
6 - Dachholm links - Delle(n) - Akzeptabel (Gebrauchsspur)

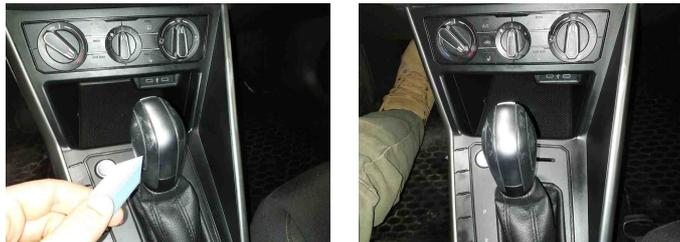
## 7 - Schalthebel - Kratzer - Akzeptabel (Gebrauchsspur)

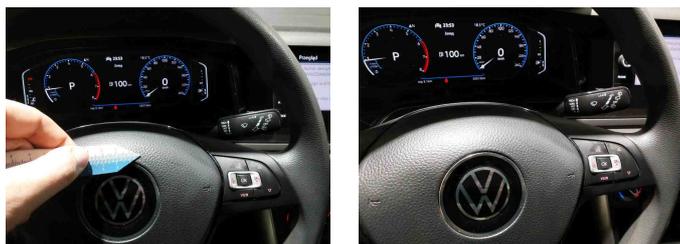
## 8 - Lenkrad - Kratzer - Akzeptabel (Gebrauchsspur)
