# Zustandsbericht

- Protokoll der Fahrzeugbewertung -

Berichts-Nr: 8323635  
vom: 09.05.2025

**Auftrags-Nr:** 1001924003  
**Besichtigt am:** 09.05.2025 09:07  
**Berichts-Nr:** 8323635  
**FIN:** WAUZZZGA3PA013598

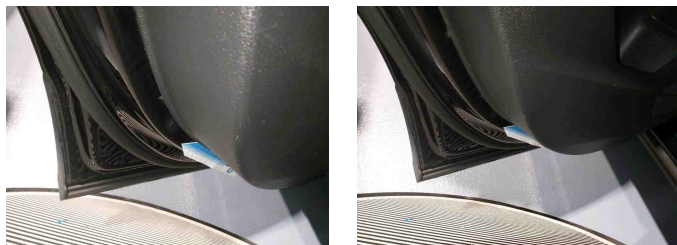
| Nr | Bauteil | Schadensbeschreibung | Reparaturempfehlung |
|---|---|---|---|
| 1 | Tür hinten links | Delle(n) | Spotrepair |

1 - Tür hinten links - Delle(n) - Spotrepair

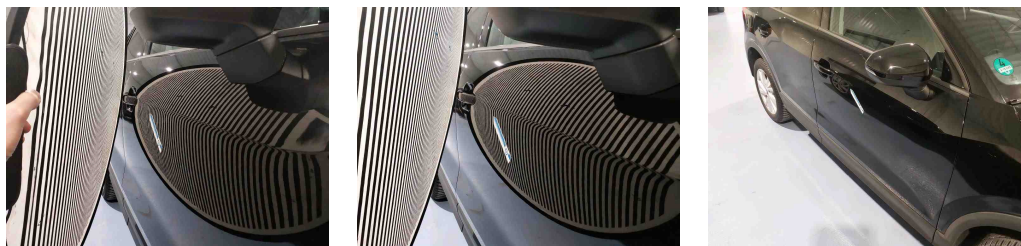
| Nr | Bauteil | Schadensbeschreibung | Reparaturempfehlung |
|---|---|---|---|
| 2 | Tür vorne rechts | Delle(n) | Spotrepair |

| Bauteil | Lack (µm) |
|---|---|
| Lackschichtdicke Tür vorne rechts (µm) | 188,0 |

2 - Tür vorne rechts - Delle(n) - Spotrepair

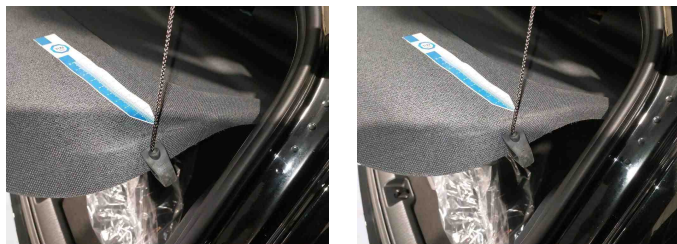
| Nr | Bauteil | Schadensbeschreibung | Reparaturempfehlung |
|---|---|---|---|
| 1 | Kofferraumabdeckung (Hutablage) | Kratzer | Akzeptabel (Gebrauchsspur) |

1 - Kofferraumabdeckung (Hutablage) - Kratzer - Akzeptabel (Gebrauchsspur)

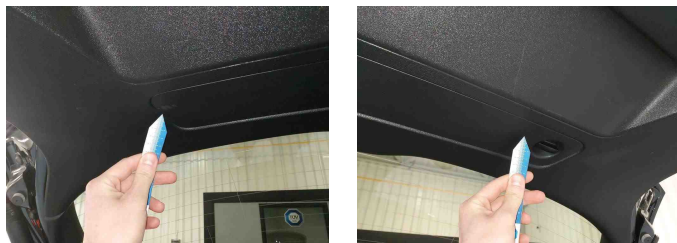
| Nr | Bauteil | Schadensbeschreibung | Reparaturempfehlung |
|---|---|---|---|
| 2 | Kofferraumabdeckung (Rollo) | Kratzer | Akzeptabel (Gebrauchsspur) |

2 - Kofferraumabdeckung (Rollo) - Kratzer - Akzeptabel (Gebrauchsspur)
