## Raport z oględzin pojazdu

| Numer raportu | 215038/5/25-11401 | Data raportu | 13-05-2025 |

| Marka, model | HYUNDAI Tucson 15-19 |
| Numer rejestracyjny | PO1HM96 |

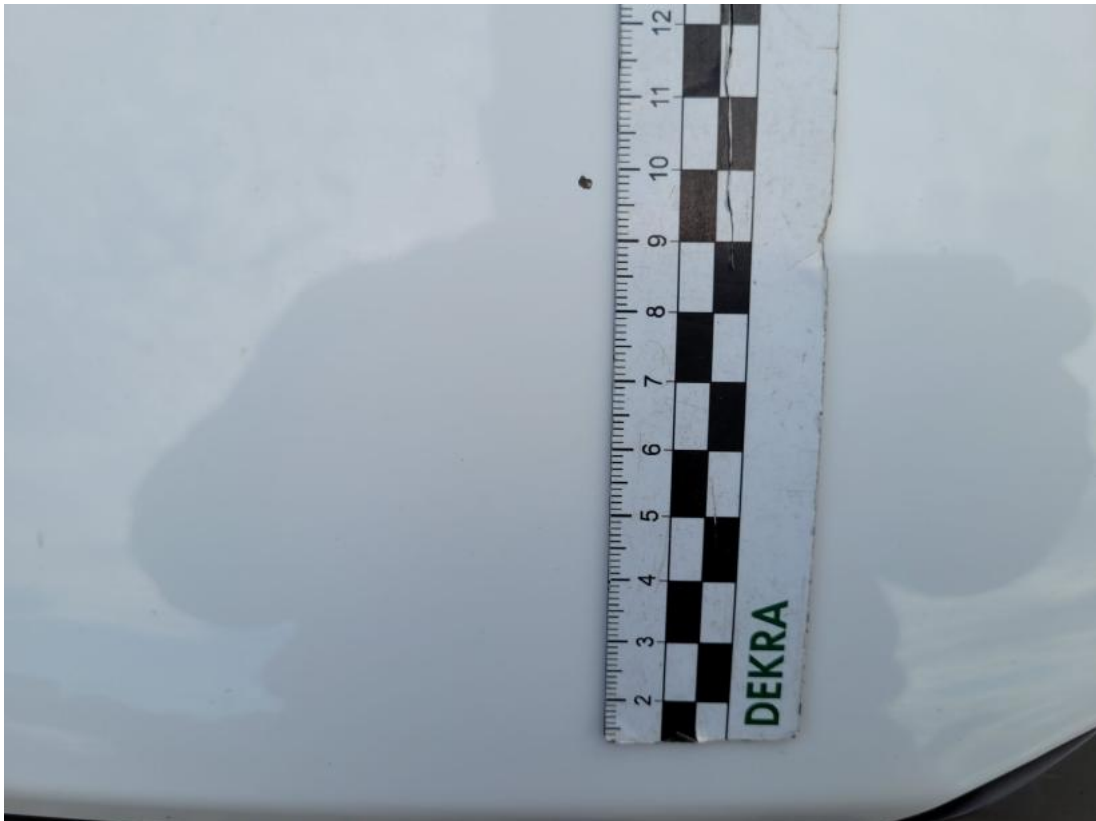
**Fot. 33**

| Poz. | Nazwa pozycji | Opis uszkodzeń | Kwalifik. | Naprawa [rbg] |
|---|---|---|---|---|
| 3 | Pokrywa przednia | rysa/odprysk, ślady korozji | NA | 0.5 |

Pokrywa komory silnika - Rysa/odprysk 1

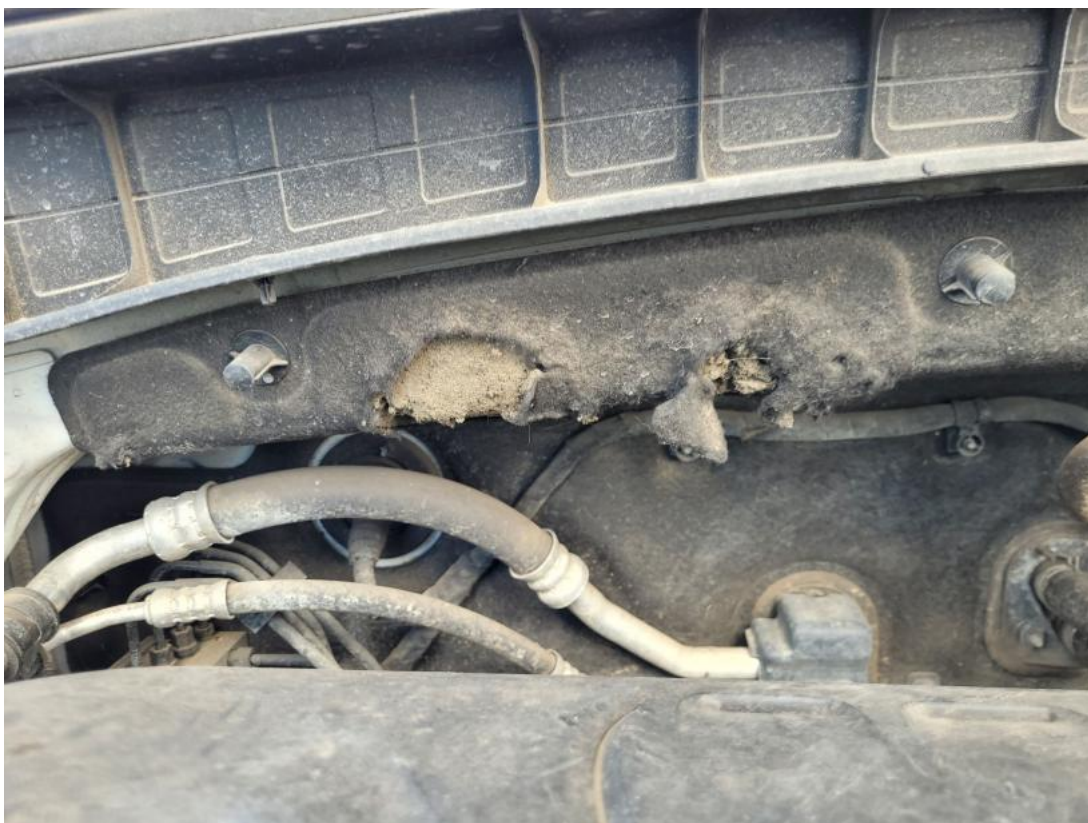
**Fot. 35**

| Poz. | Nazwa pozycji | Opis uszkodzeń | Kwalifik. | Naprawa [rbg] |
|---|---|---|---|---|
| 1 | Wyłumienie (od strony sil.) | rozerwanie, ubytki materiału | WY | 1.5 |

Wykładzina pokrywy komory silnika - Pęknięcie/rozerwanie 1

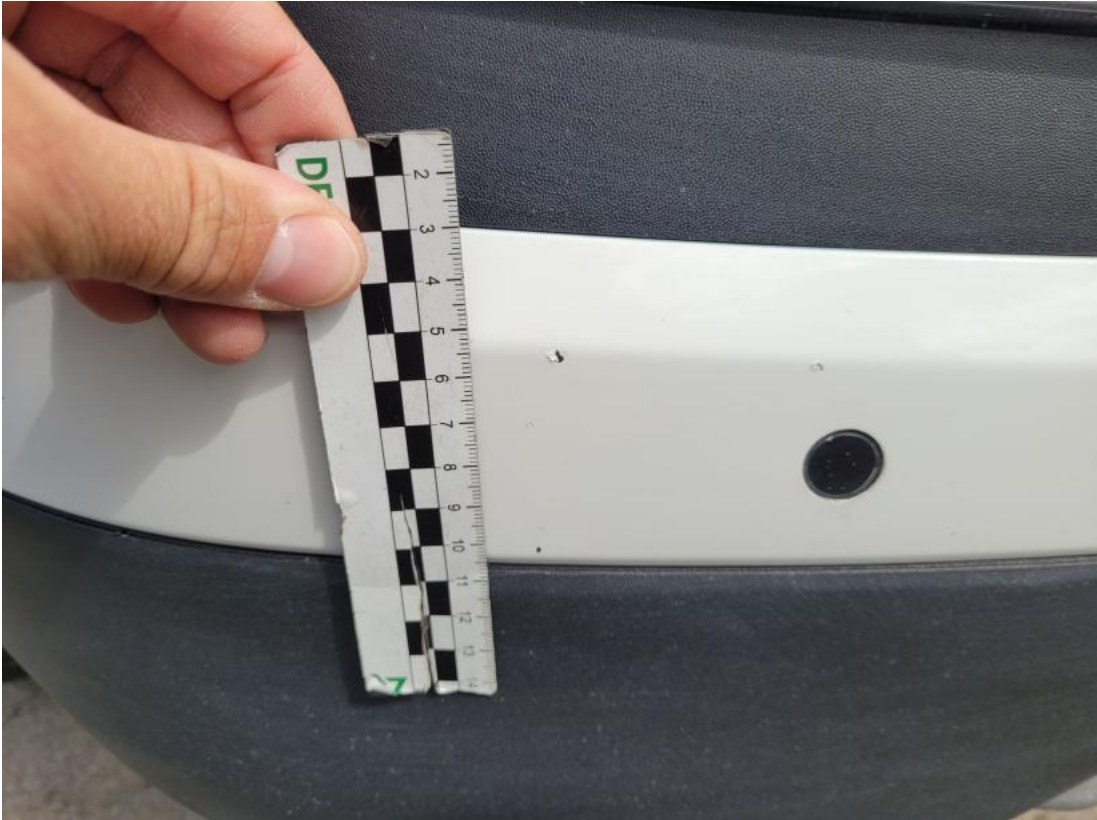
**Fot. 37**

| Poz. | Nazwa pozycji | Opis uszkodzeń | Kwalifik. | Naprawa [rbg] |
|---|---|---|---|---|
| 5 | Okładzina zderzaka przedniego | rysa/odprysk | | |

Zderzak - Rysa/odprysk 1

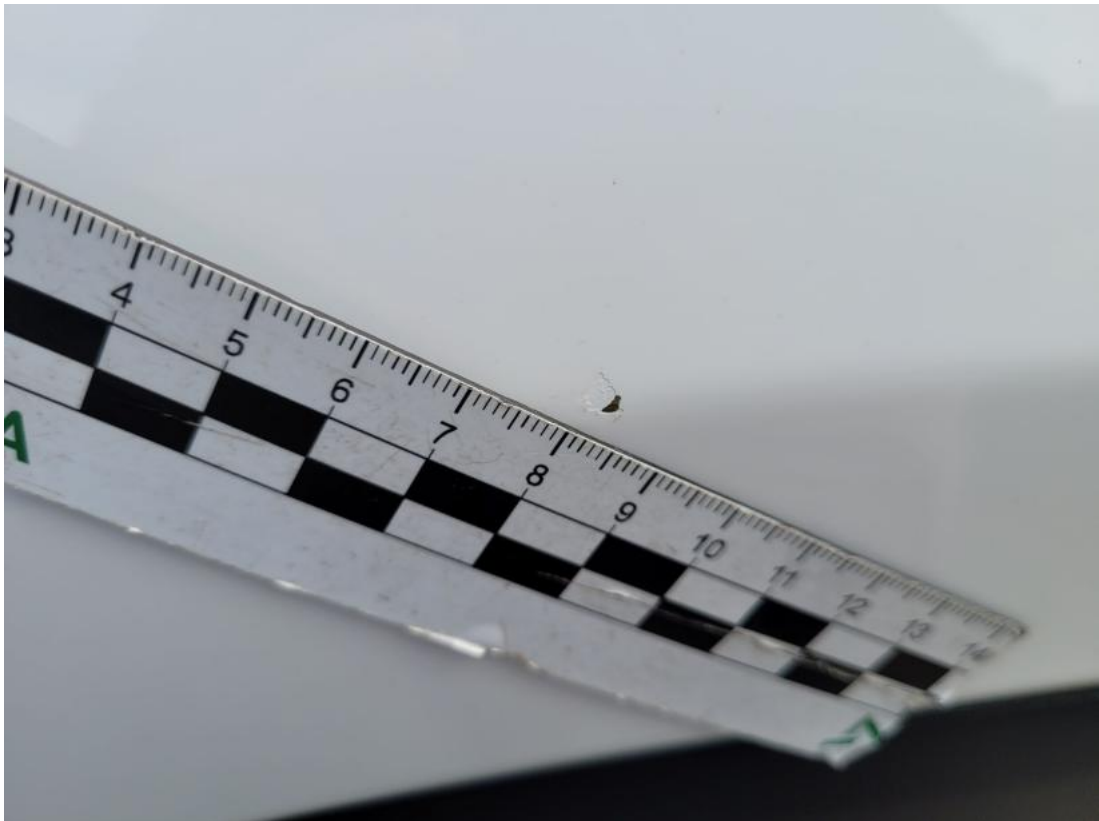
**Fot. 39**

| Poz. | Nazwa pozycji | Opis uszkodzeń | Kwalifik. | Naprawa [rbg] |
|---|---|---|---|---|
| 2 | Błotnik przedni R | rysa/odprysk, ślady korozji | NA | 0.5 |

Błotnik przedni P - Rysa/odprysk 1

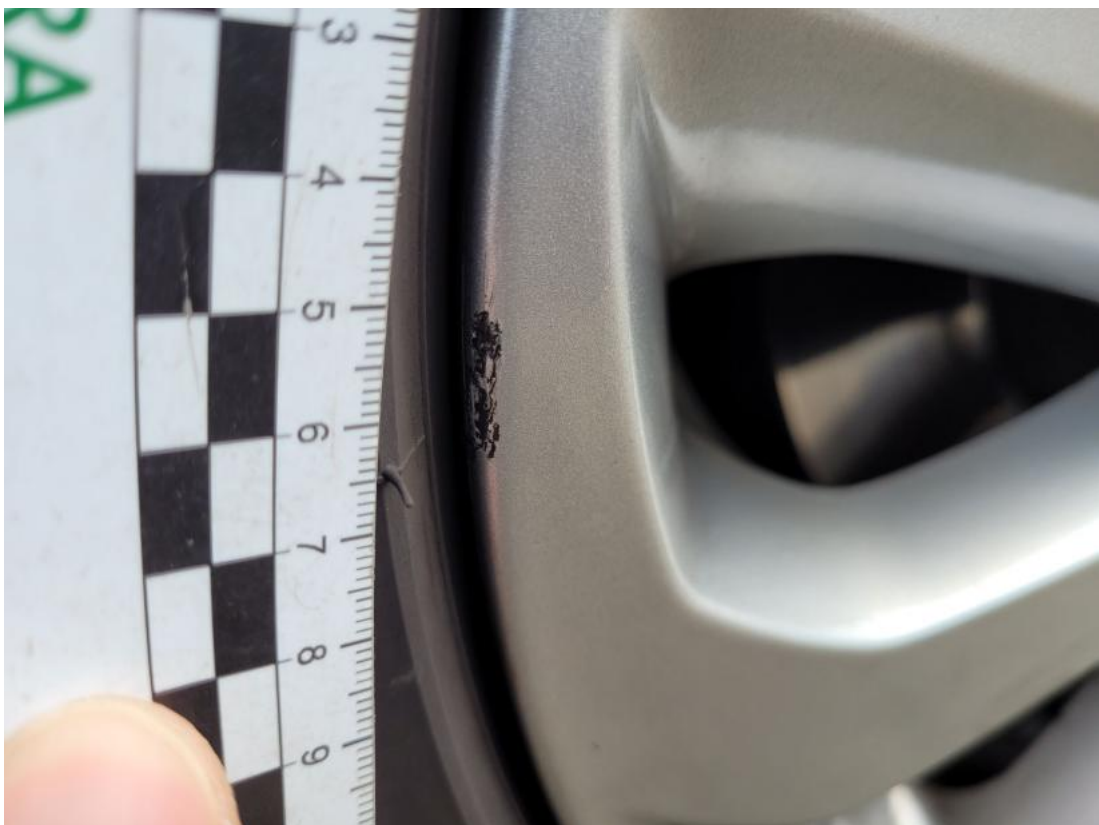
**Fot. 40**

| 12 | Felgi alu | rysa/odprysk | | |

Felga aluminiowa przednia P - Rysa/odprysk 1

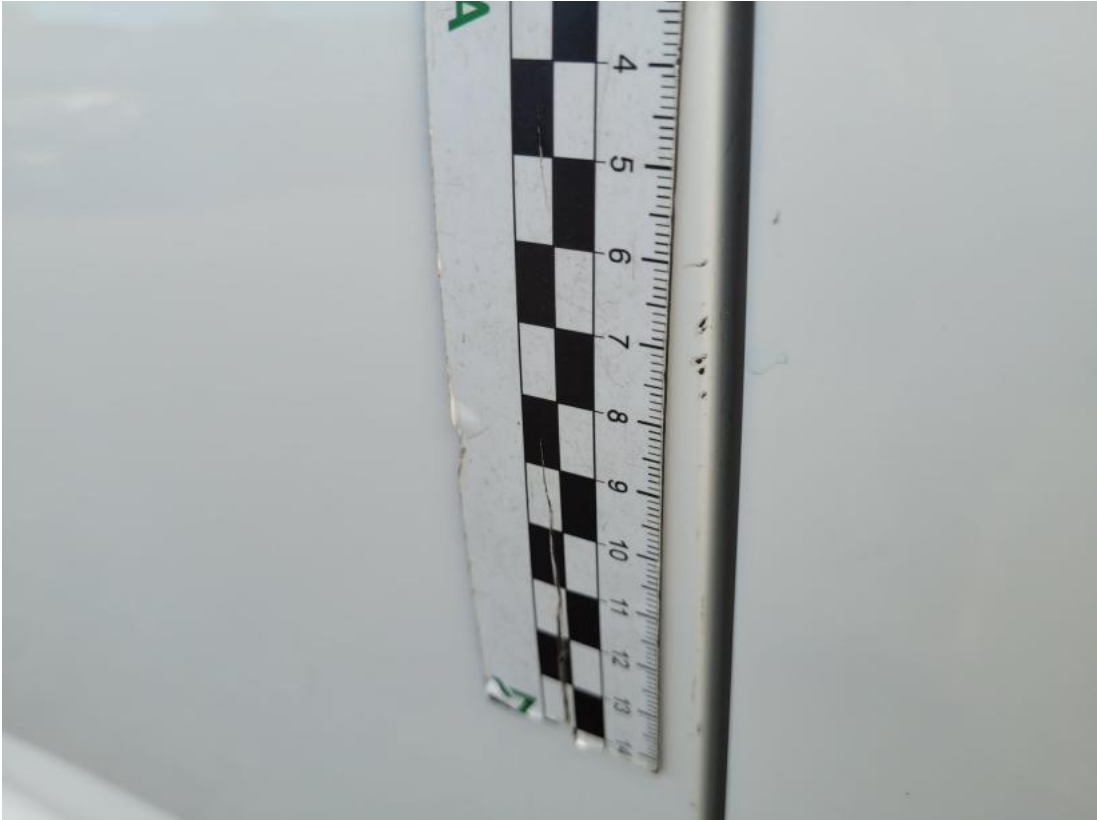
**Fot. 43**

| 8 | Drzwi tylne (nieuzbrojone) R | rysa/odprysk | | |

Drzwi tylne P - Rysa/odprysk 1

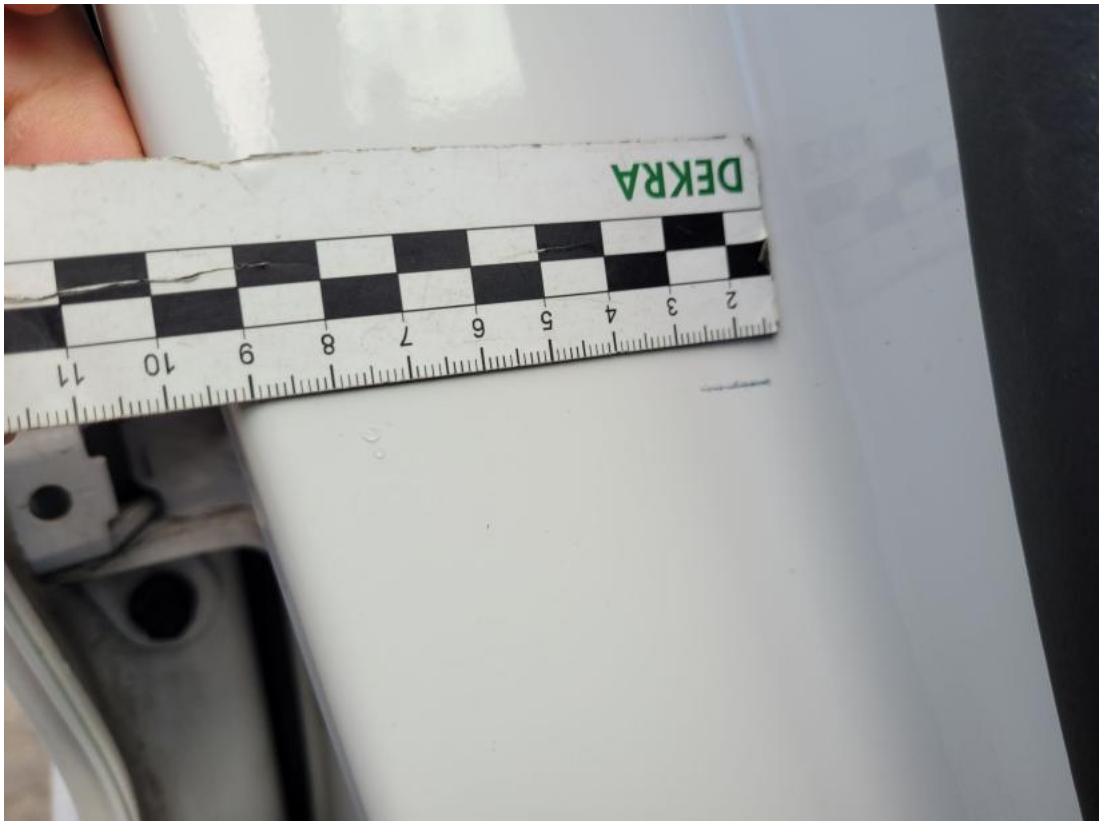
**Fot. 45**

| 9 | Rama drzwi, przód R | rysa/odprysk | | |

Słupek środkowy P - Rysa/odprysk 1

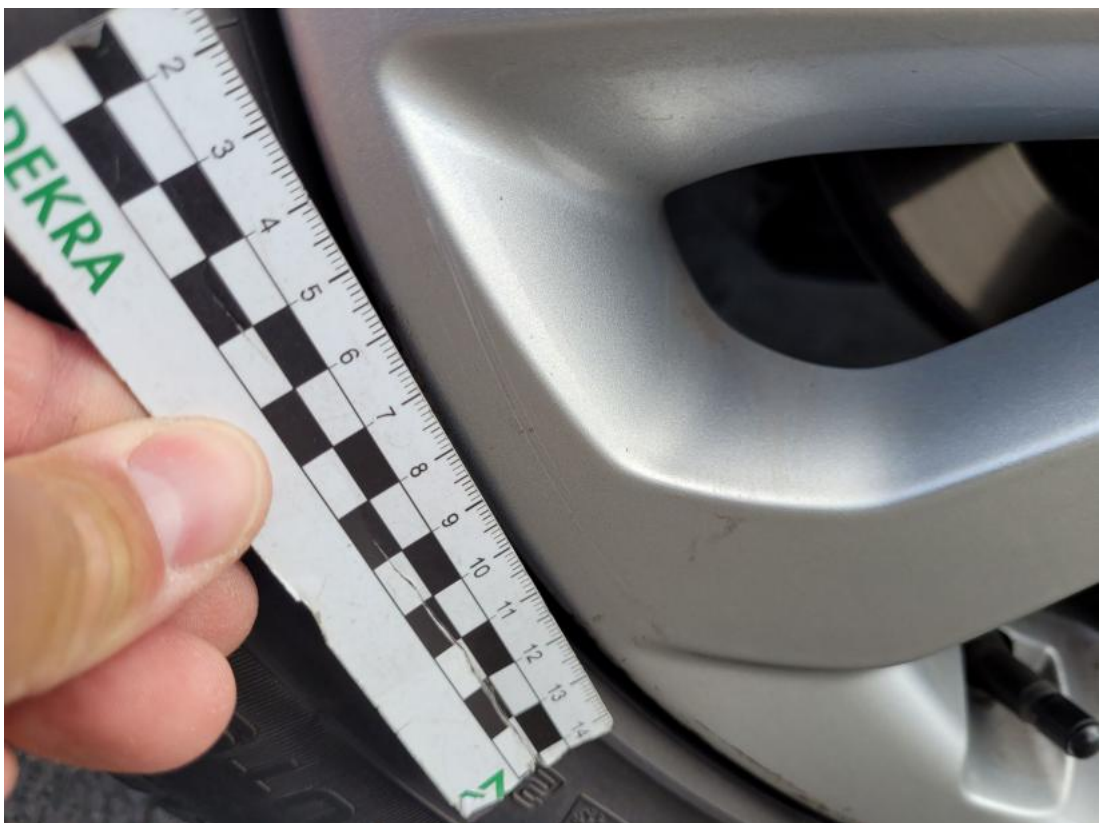
**Fot. 46**

Felga aluminiowa tylna P - Rysa/odprysk 1

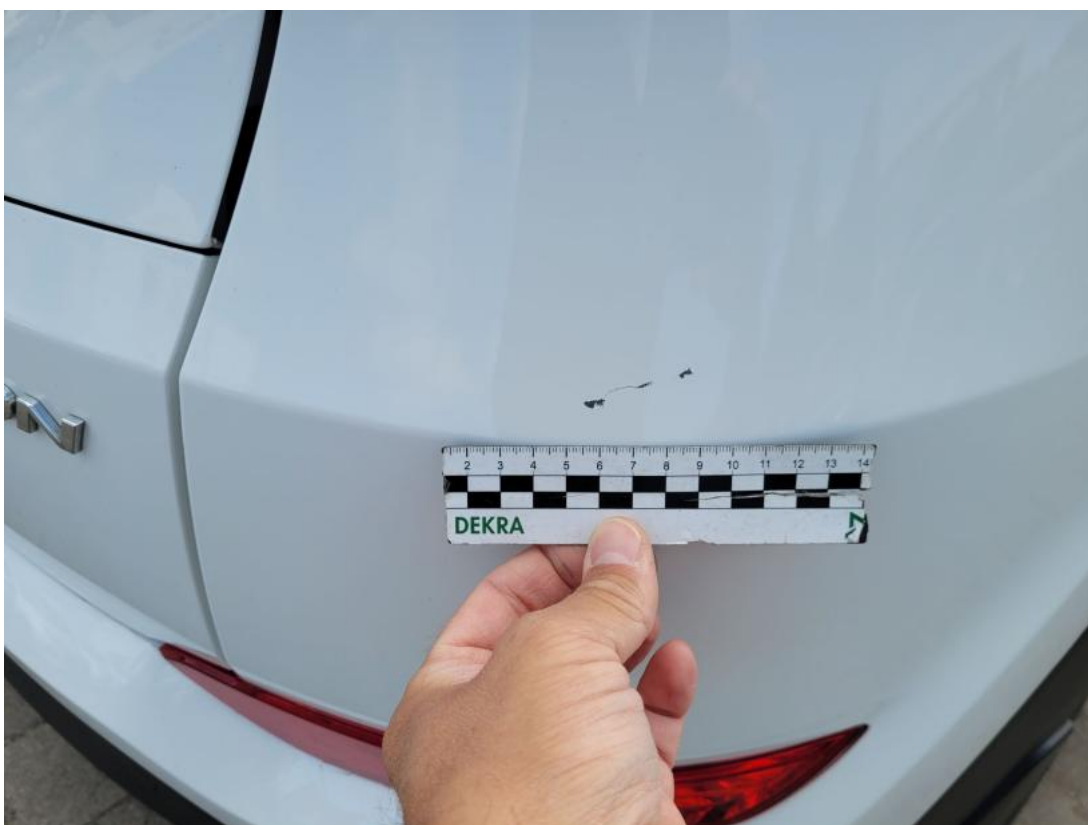
**Fot. 48**

| 10 | Nakładka zderzaka tylnego, góra | rysa/odprysk | | |

Zderzak tylny - Rysa/odprysk 1

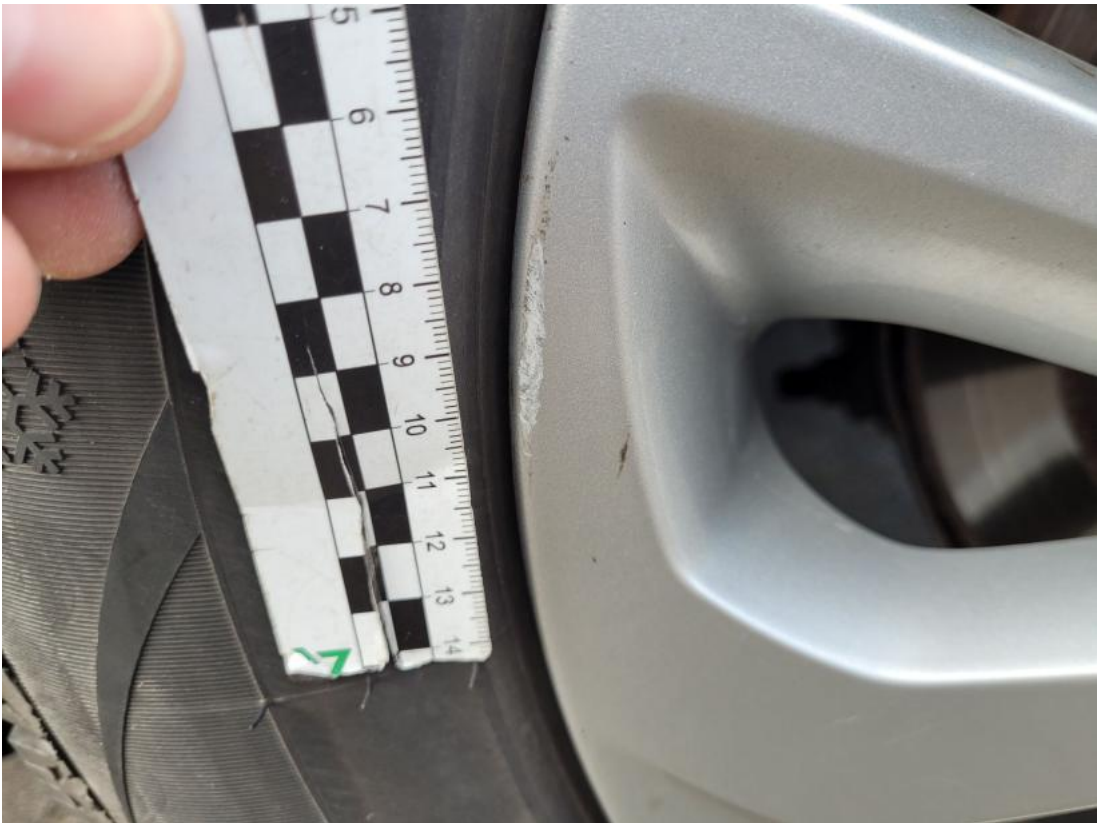
**Fot. 51**

Felga aluminiowa tylna L - Rysa/odprysk 1

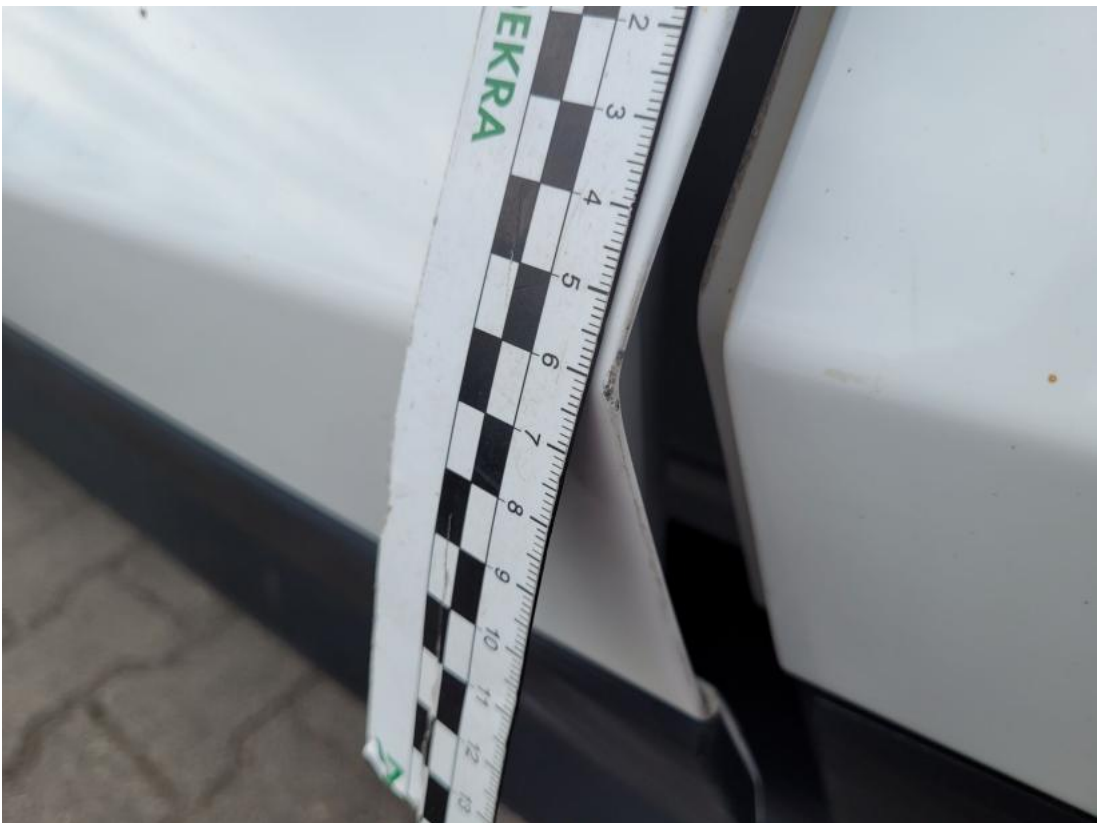
**Fot. 52**

| Poz. | Nazwa pozycji | Opis uszkodzeń | Kwalifik. | Naprawa [rbg] |
|---|---|---|---|---|
| 6 | Drzwi przednie (nieuzbrojone) L | rysa/odprysk | | |

Drzwi przed L - Rysa/odprysk 1

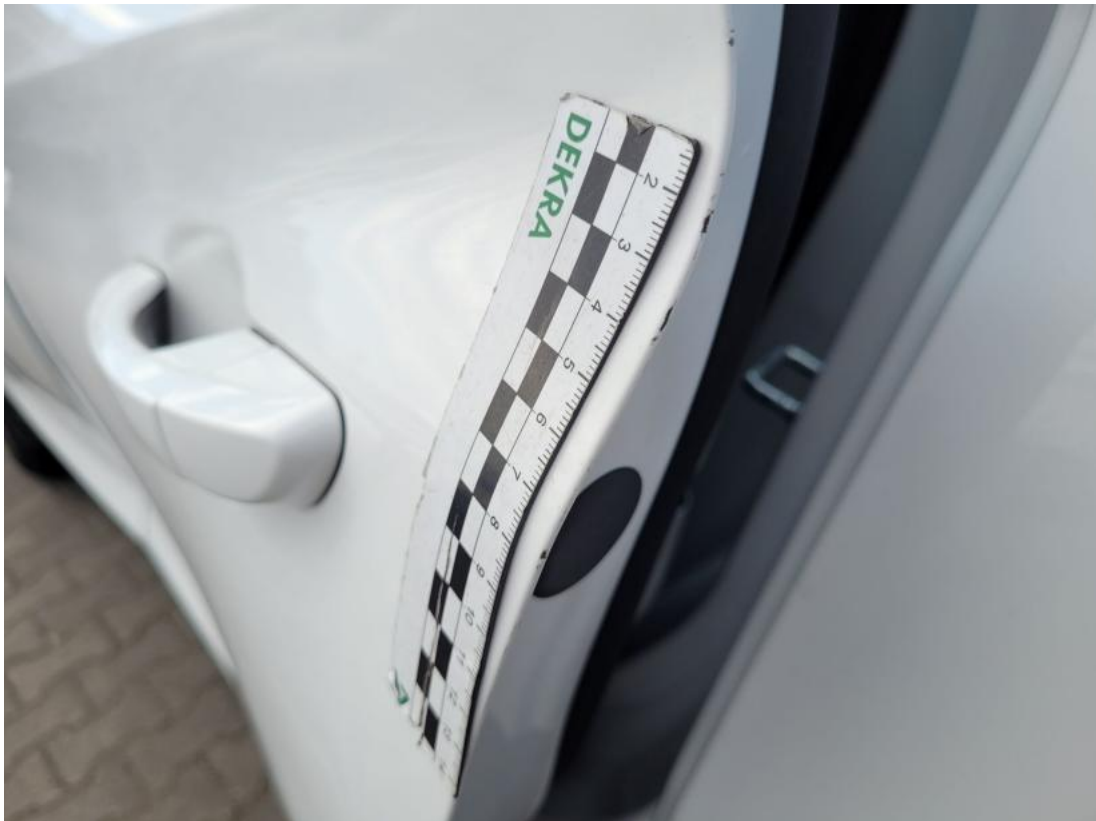
**Fot. 53**

| Poz. | Nazwa pozycji | Opis uszkodzeń | Kwalifik. | Naprawa [rbg] |
|---|---|---|---|---|
| 7 | Drzwi tylne (nieuzbrojone) L | rysa/odprysk | | |

Drzwi tylne L - Rysa/odprysk 1

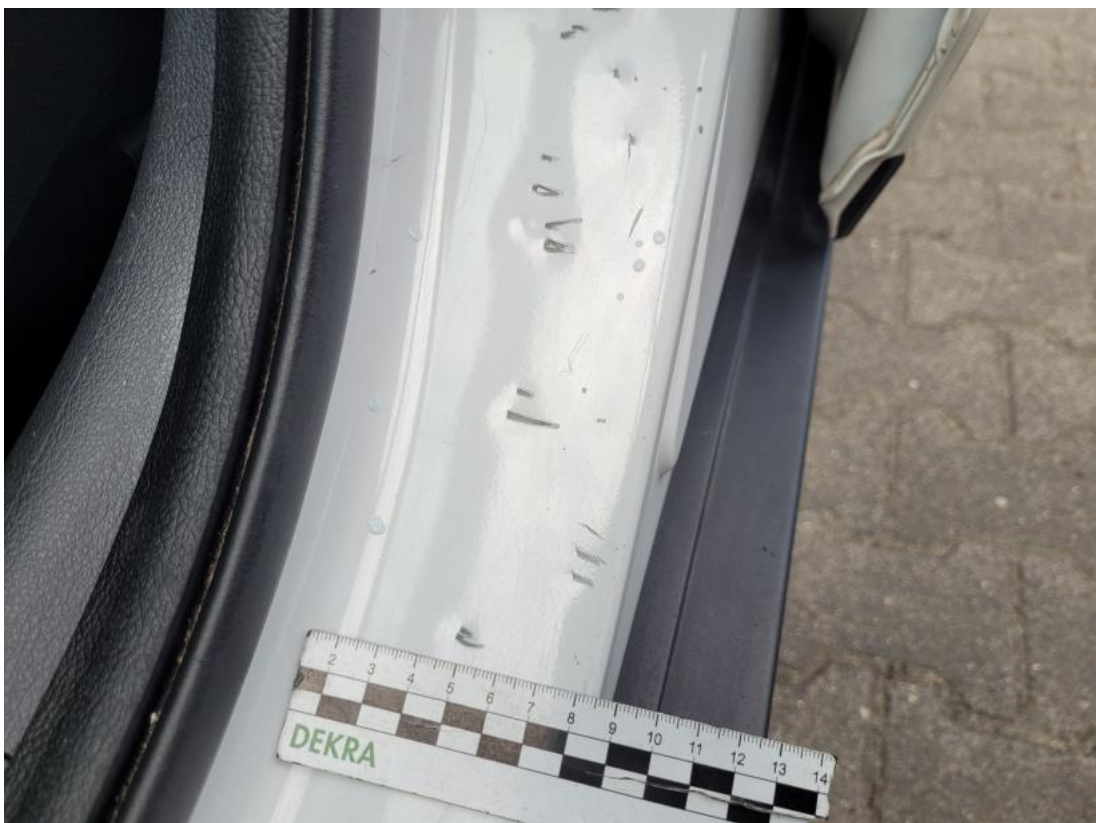
**Fot. 56**

| Poz. | Nazwa pozycji | Opis uszkodzeń | Kwalifik. | Naprawa [rbg] |
|---|---|---|---|---|
| 4 | Rama drzwi, przód L | rysa/odprysk, wgniecenie/odkształcenie | NA | 1 |

Słupek środkowy L - Rysa/odprysk 1

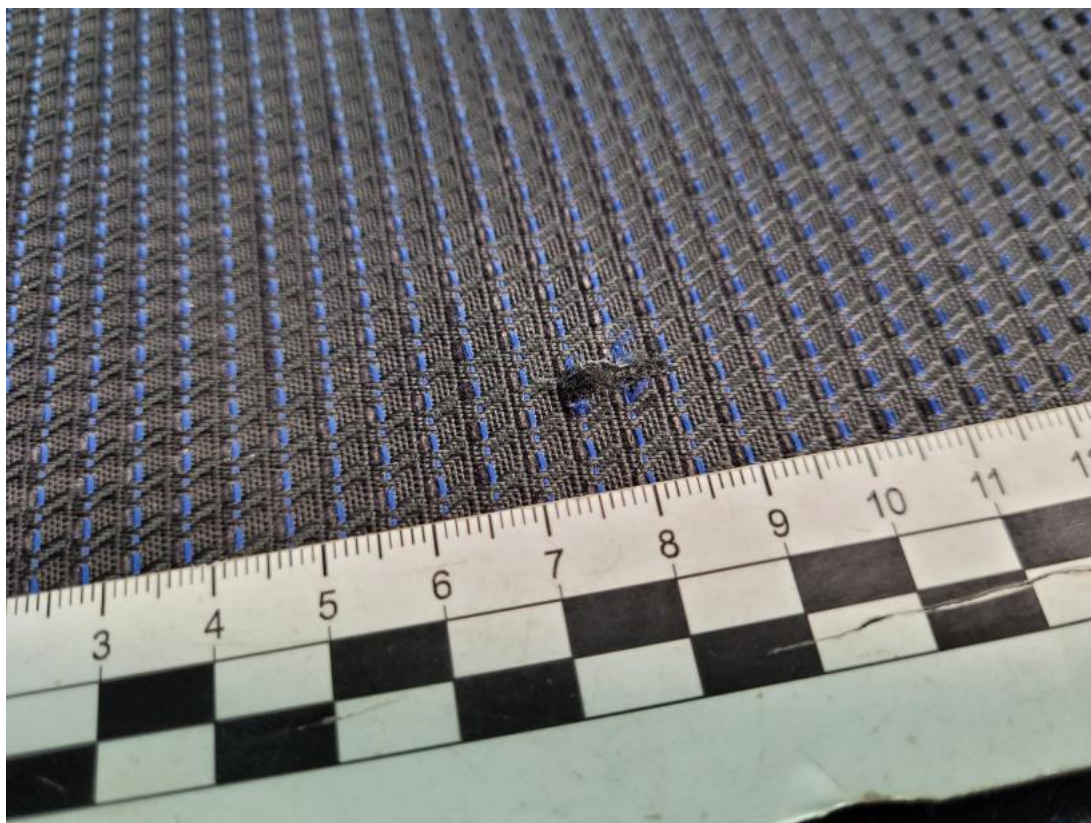
**Fot. 59**

| 11 | Tapicerka siedziska 2.rząd | zaciągnięcie | | |

Kanapa tyl. - Inne 1
