## Raport z oględzin pojazdu

| Numer raportu | 215452/6/25-11401 | Data raportu | 25-06-2025 |

| Marka, model | OPEL Insignia A Sedan 13-17 |
| Typ, wersja | Insignia 2.0 CDTI Executive S&S |

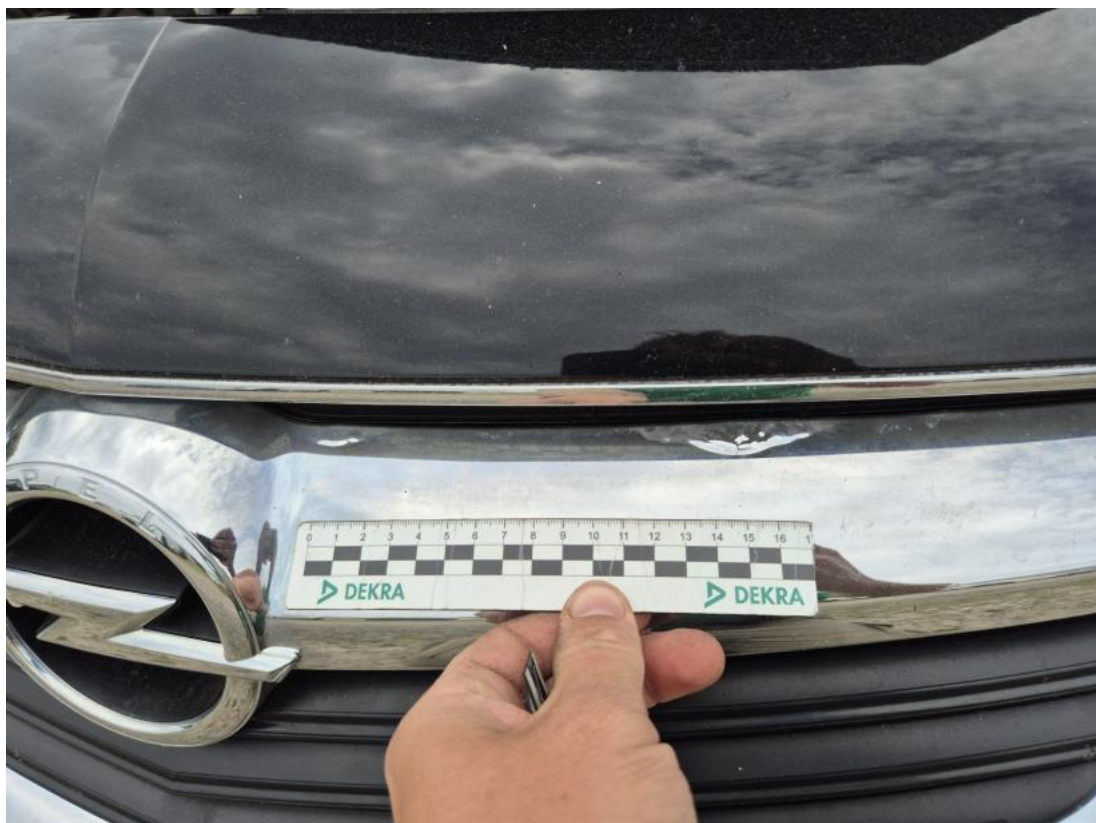
**Fot. 30**

Atrapa przednia - Inne 1

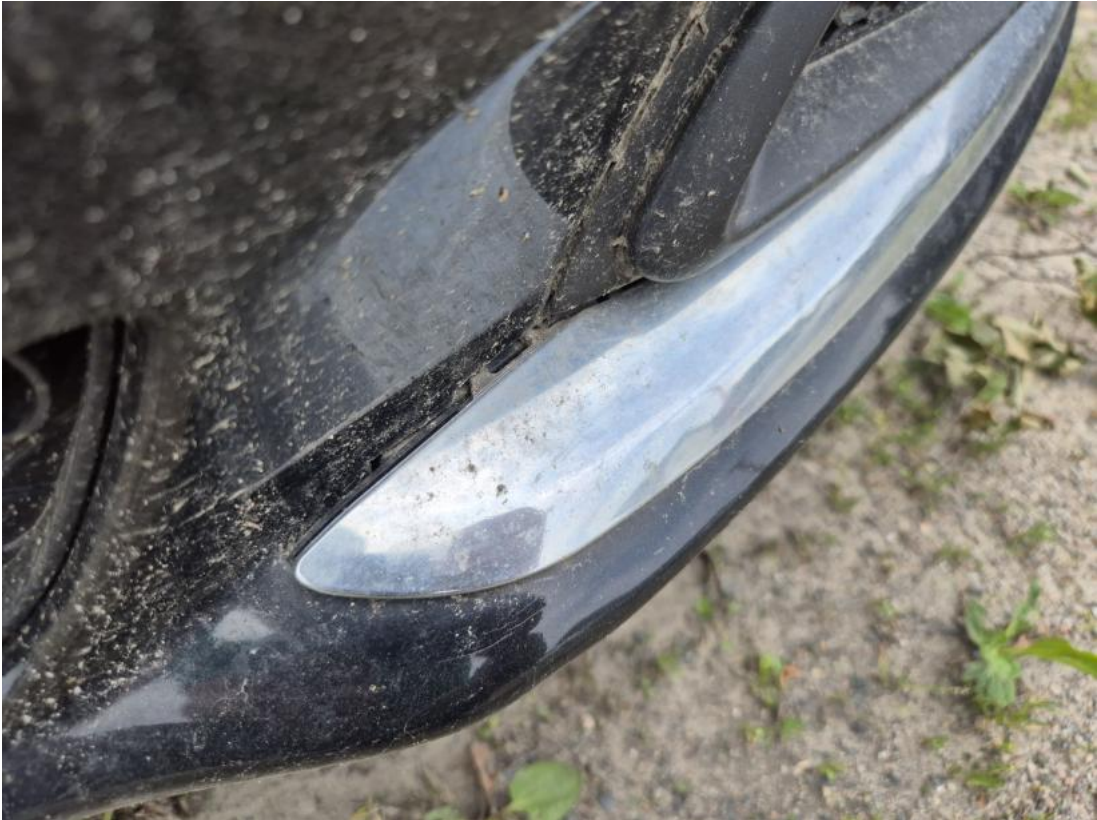
**Fot. 31**

Kratka/zaślepka halogenu L - Inne 1

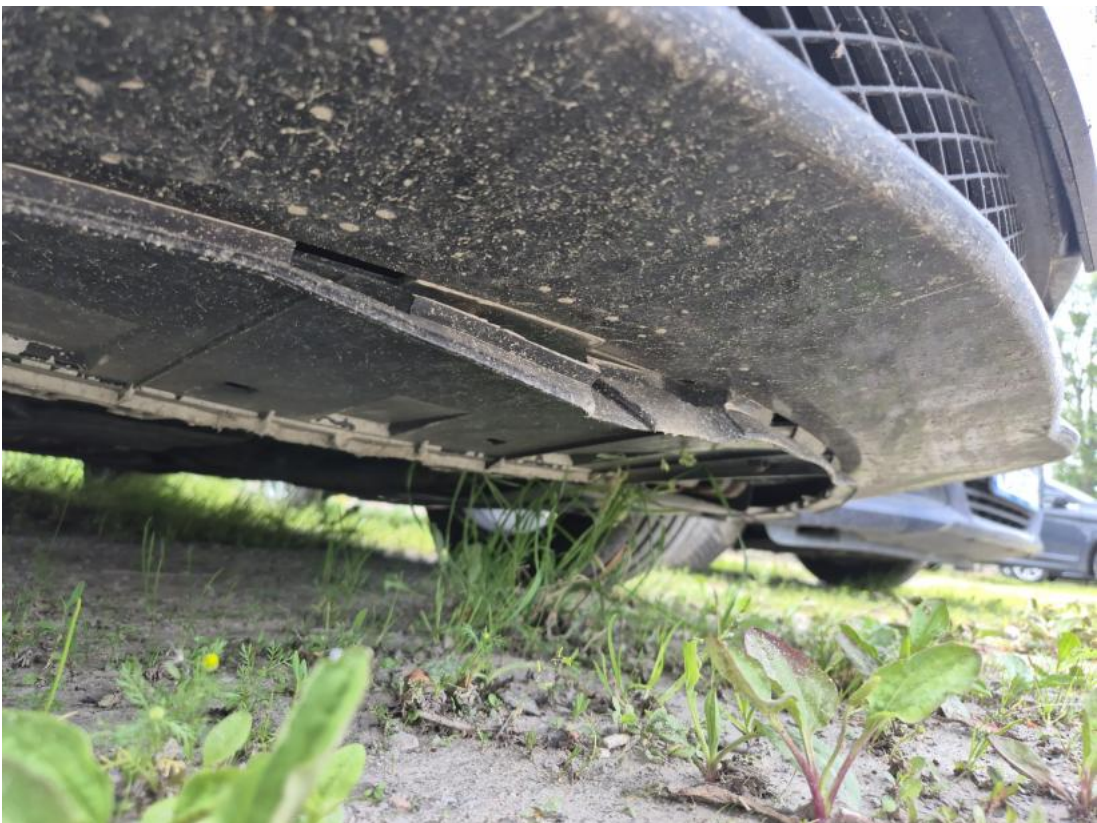
**Fot. 32**

Ostona dolna silnika - Pęknięcie/rozerwanie 1

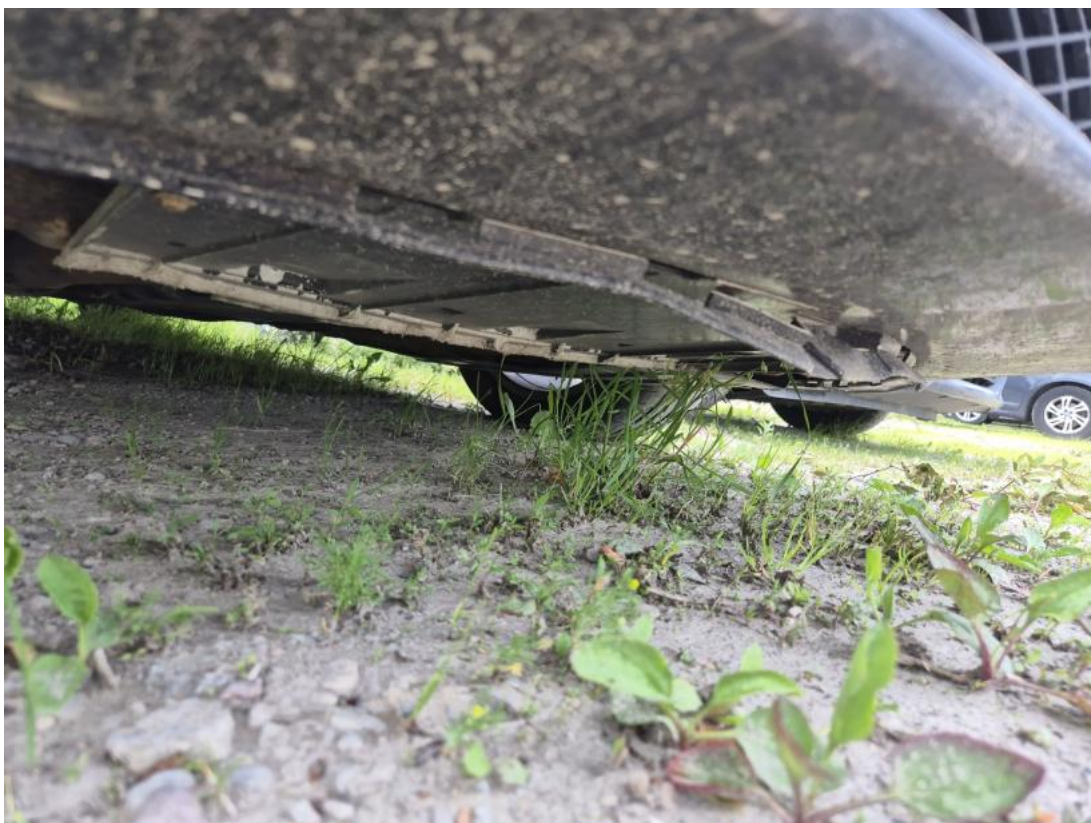
**Fot. 33**

Spoiler zderzaka przedniego - Pęknięcie/rozerwanie 1

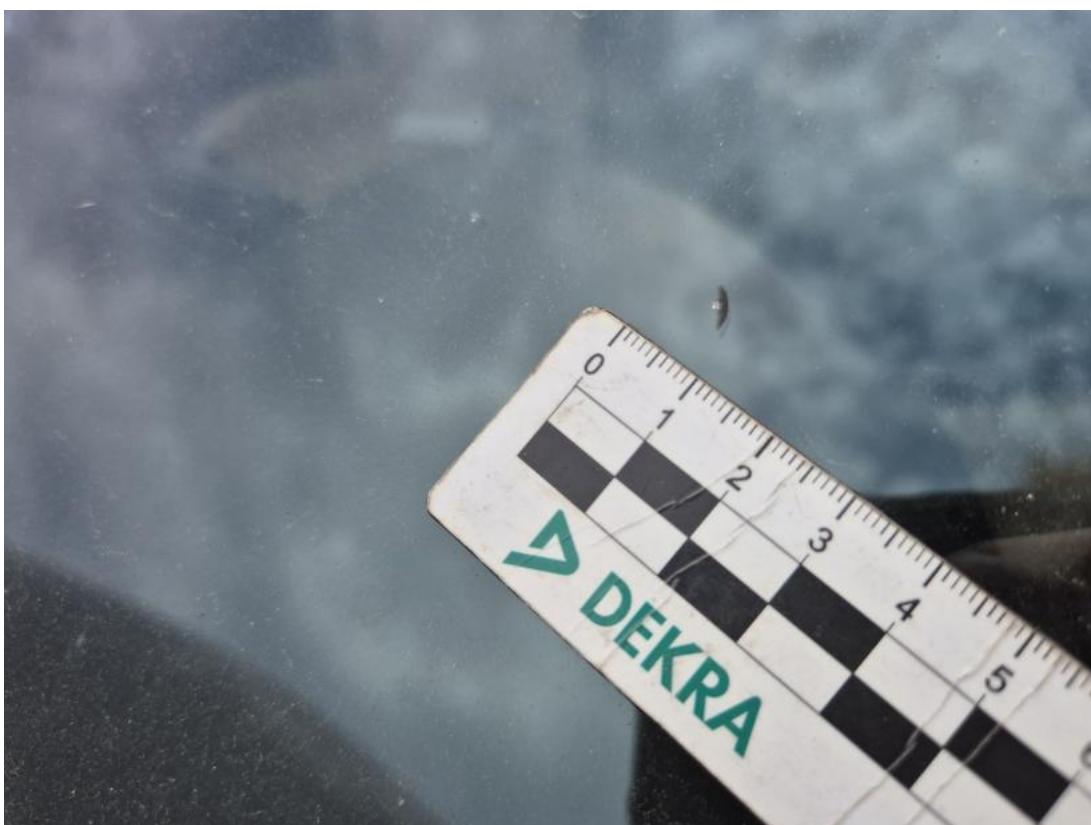
**Fot. 34**

| 5 | Szyba przednia barwiona | pęknięcie | WY | 1.6 |

Szyba czołowa atermiczna - Pęknięcie/rozerwanie 1

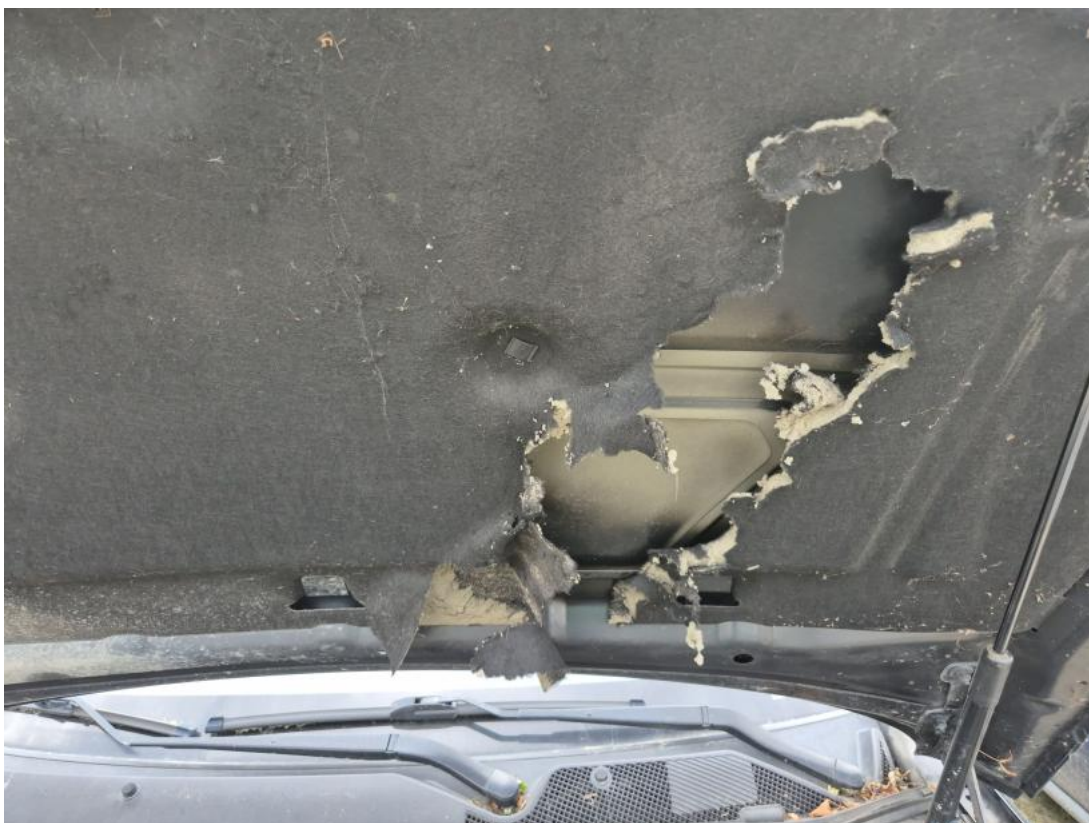
**Fot. 35**

| 4 | Wykładzina tłumiąca pokrywę przedniej | rozerwanie | WY | 0.3 |

Wykładzina pokrywy komory silnika - Pęknięcie/rozerwanie 1

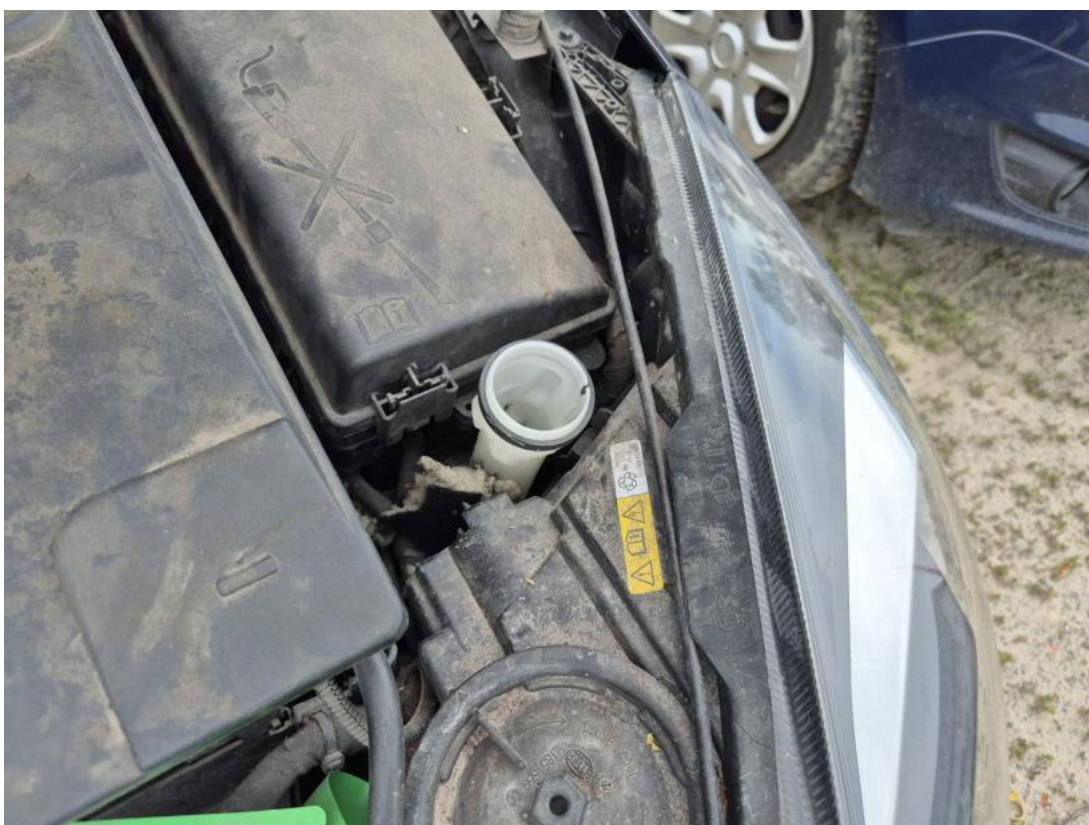
**Fot. 36**

Wykładzina pokrywy komory silnika - Pęknięcie/rozerwanie 2

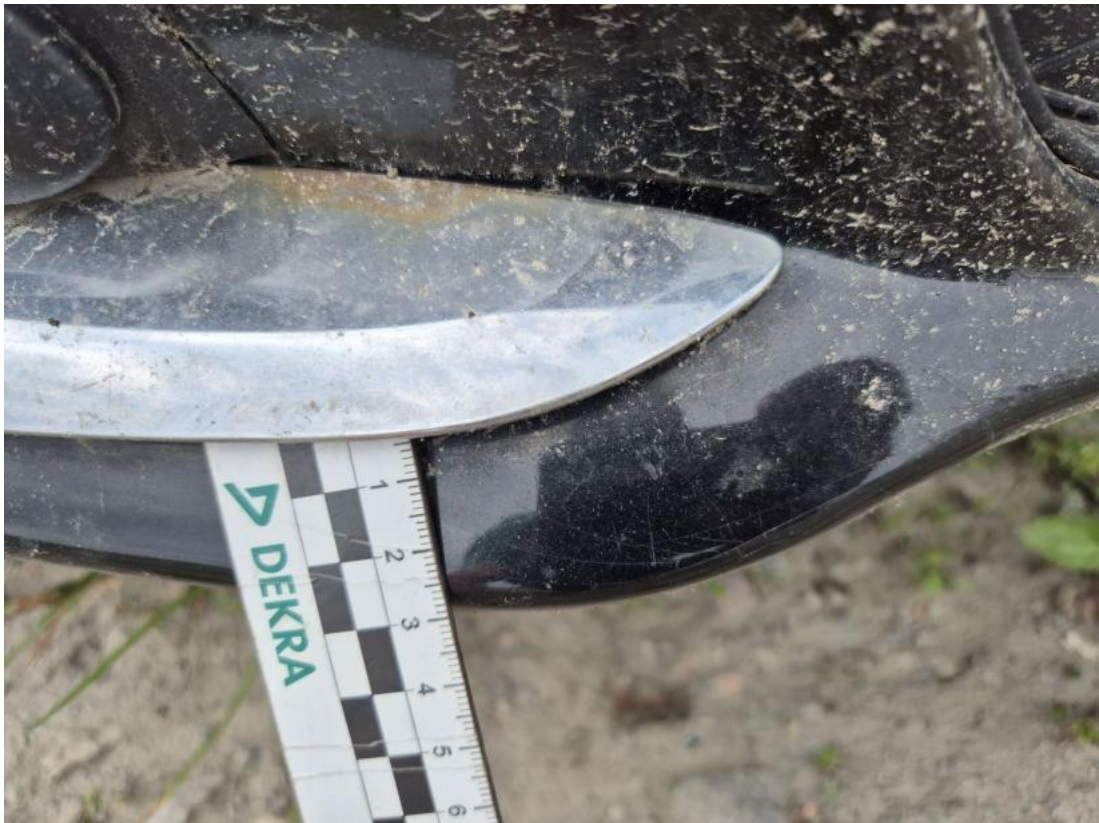
**Fot. 37**

| 10 | Okładzina zderzaka przedniego | rysa/odprysk, wgniecenie/odkształcenie, pęknięcia powłoki lakierowej | NA | 1.2 |

Zderzak - Wgniecenie/odkształcenie 1

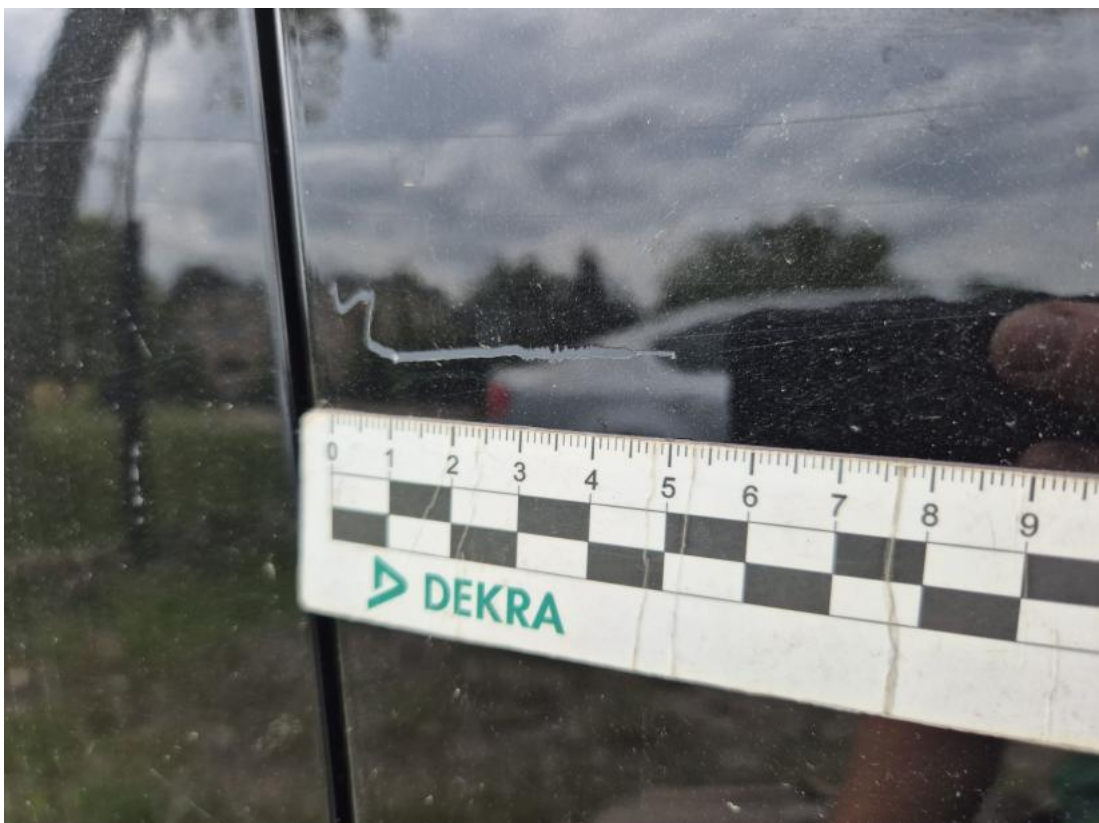
**Fot. 38**

| 11 | Drzwi przednie (nieuzbrojone) R | rysa/odprysk, wgniecenie/odkształcenie | NA | 0.5 |

Drzwi przednie P - Rysa/odprysk 1

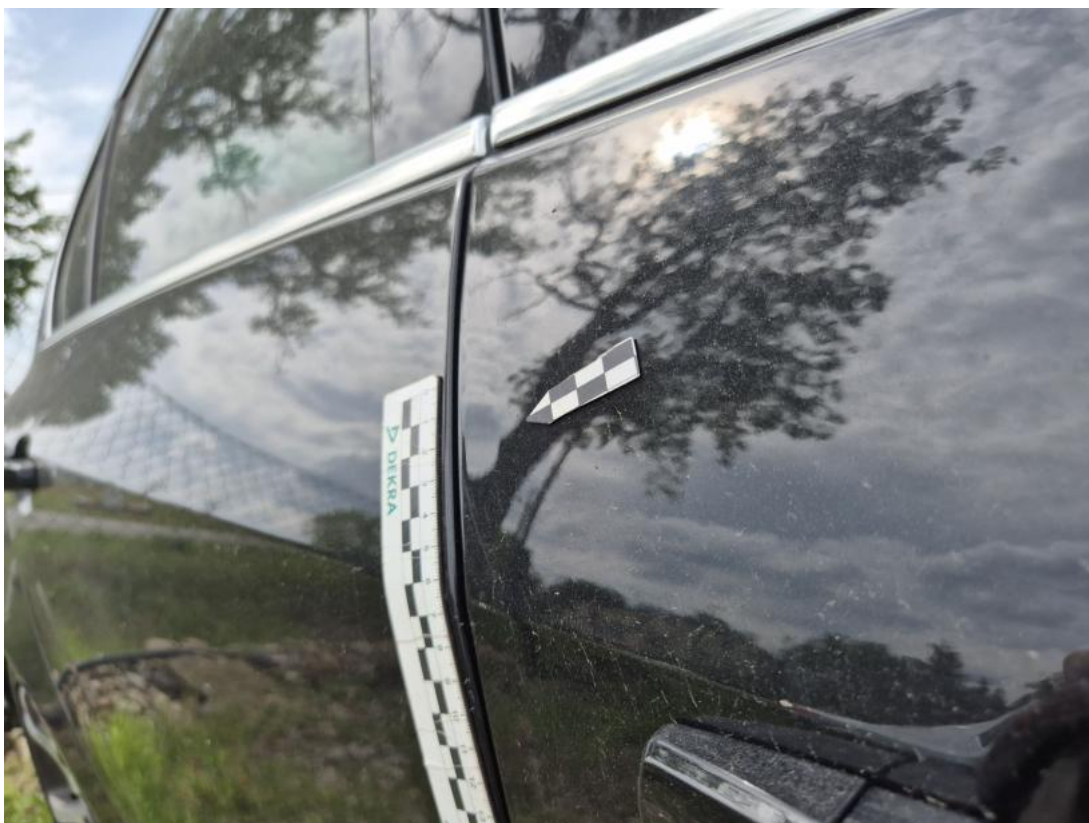
**Fot. 39**

Drzwi przednie P - Wgniecenie/odkształcenie 1

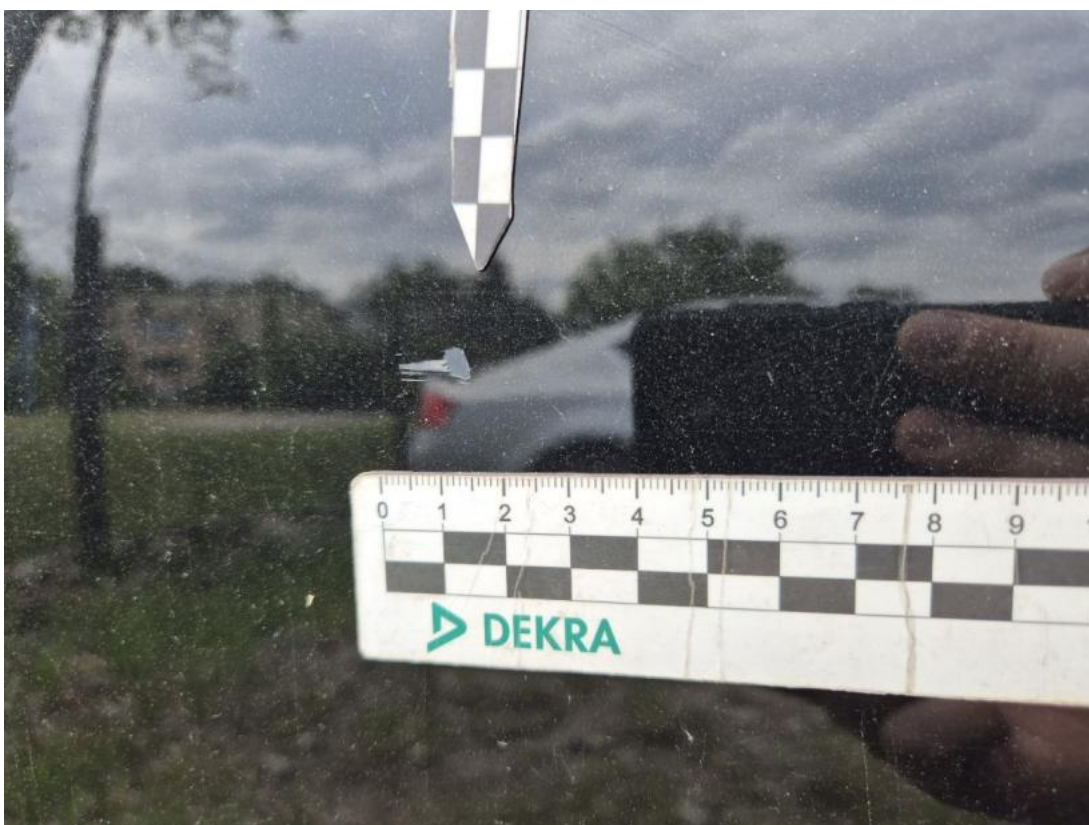
**Fot. 40**

| 21 | Drzwi tylne (nieuzbrojone) R | rysa/odprysk, wgniecenie/odkształcenie | | |

Drzwi tylne P - Rysa/odprysk 1

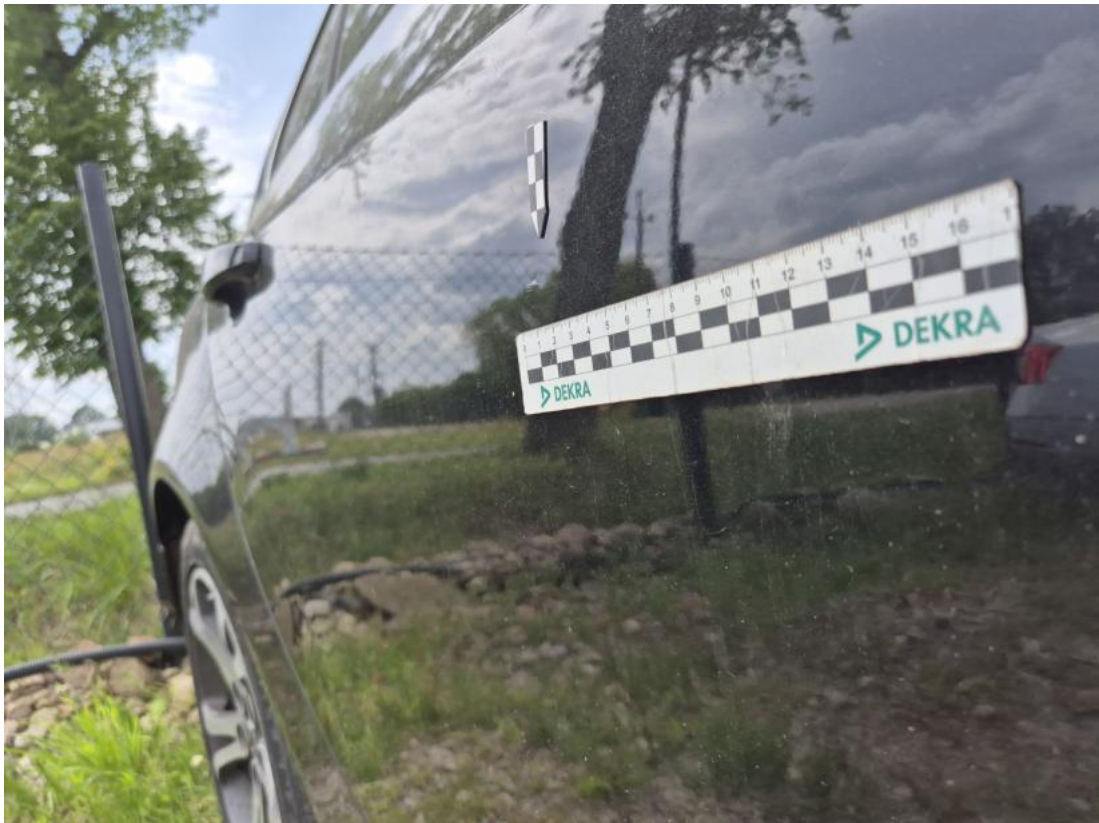
**Fot. 41**

Drzwi tylne P - Wgniecenie/odkształcenie 1

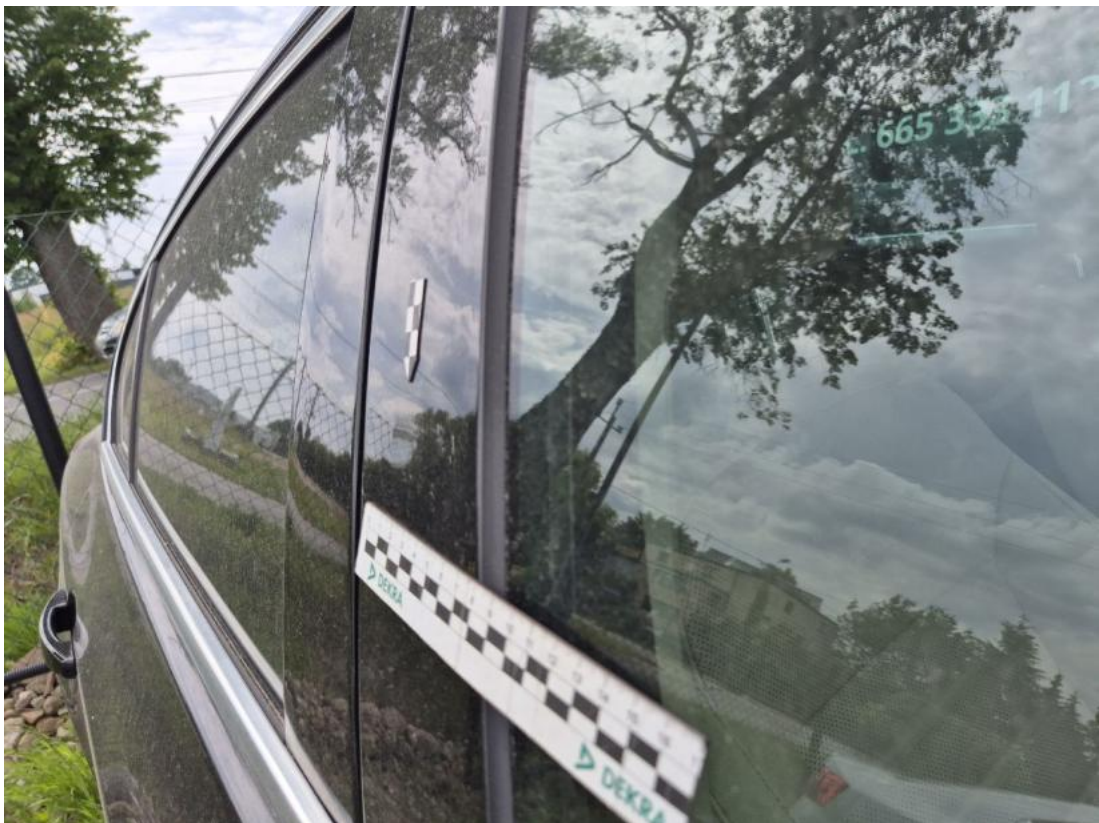
**Fot. 42**

| 20 | Listwa ozdobna drzwi przed., góra, tył R | wgniecenie/odkształcenie | | |

Listwa drzwi przednich P - Wgniecenie/odkształcenie 1

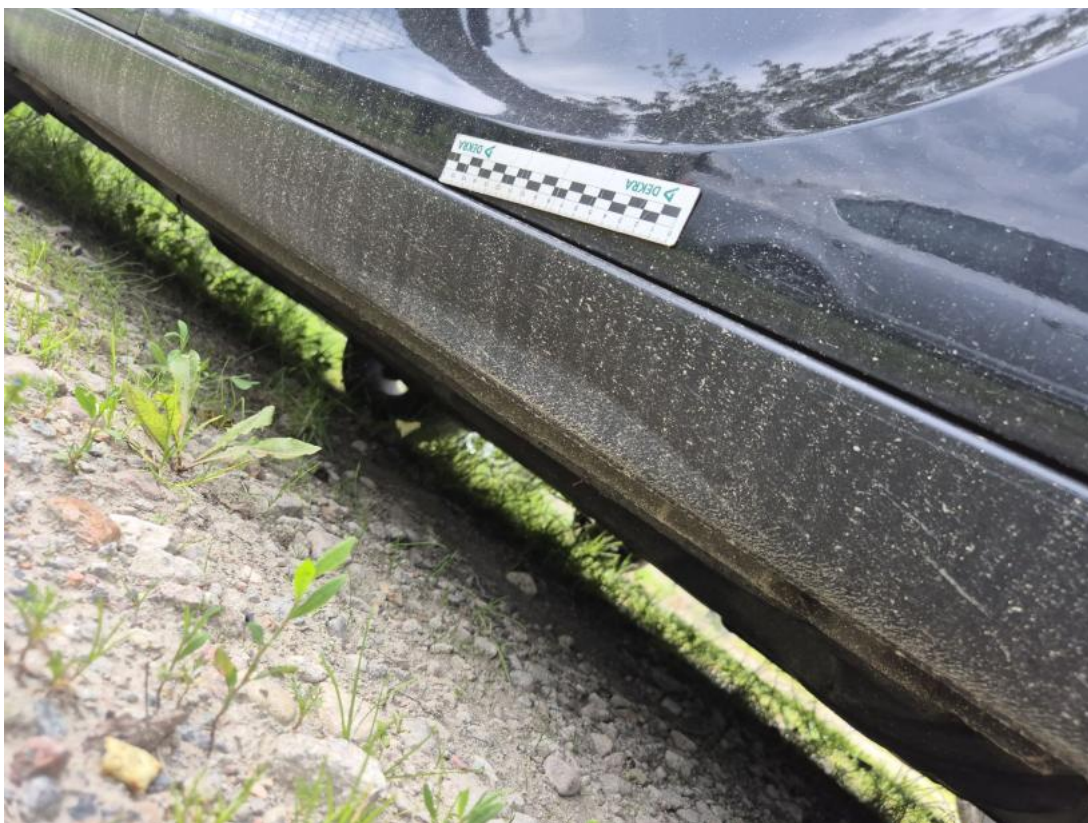
**Fot. 43**

| 14 | Próg R | wgniecenie/odkształcenie | NA | 1.5 |

Próg P - Wgniecenie/odkształcenie 1

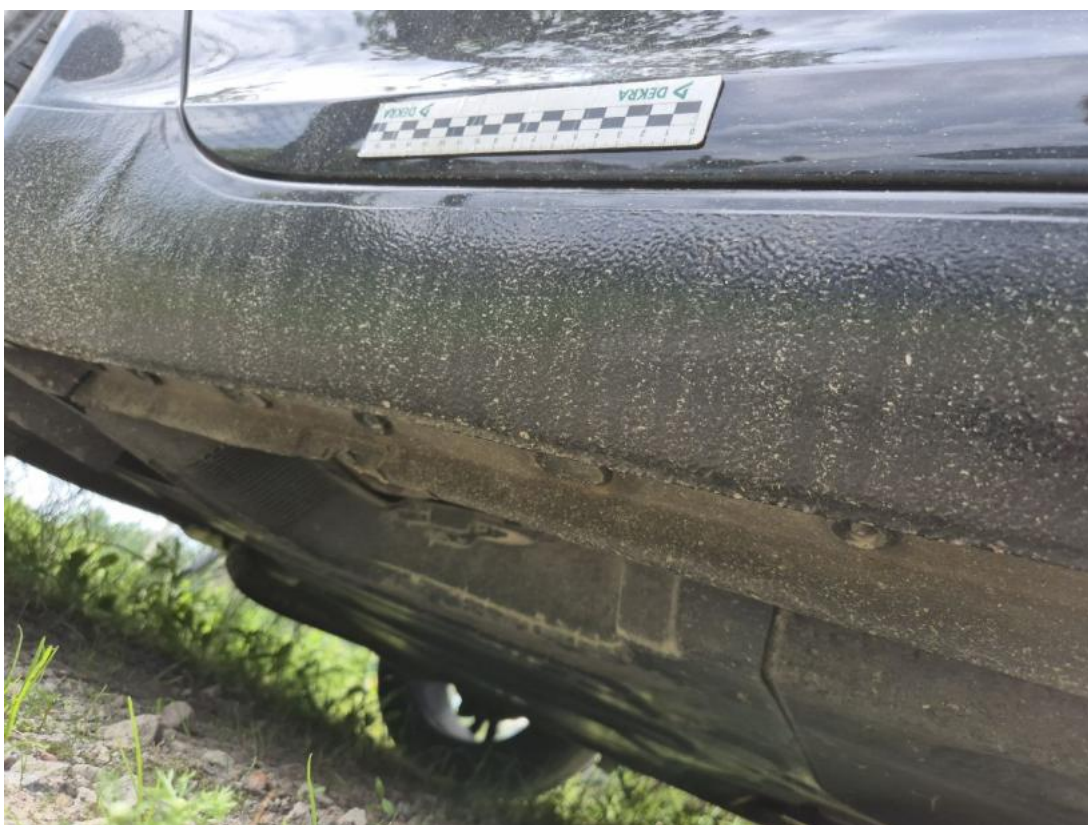
**Fot. 44**

Próg P - Wgniecenie/odkształcenie 2

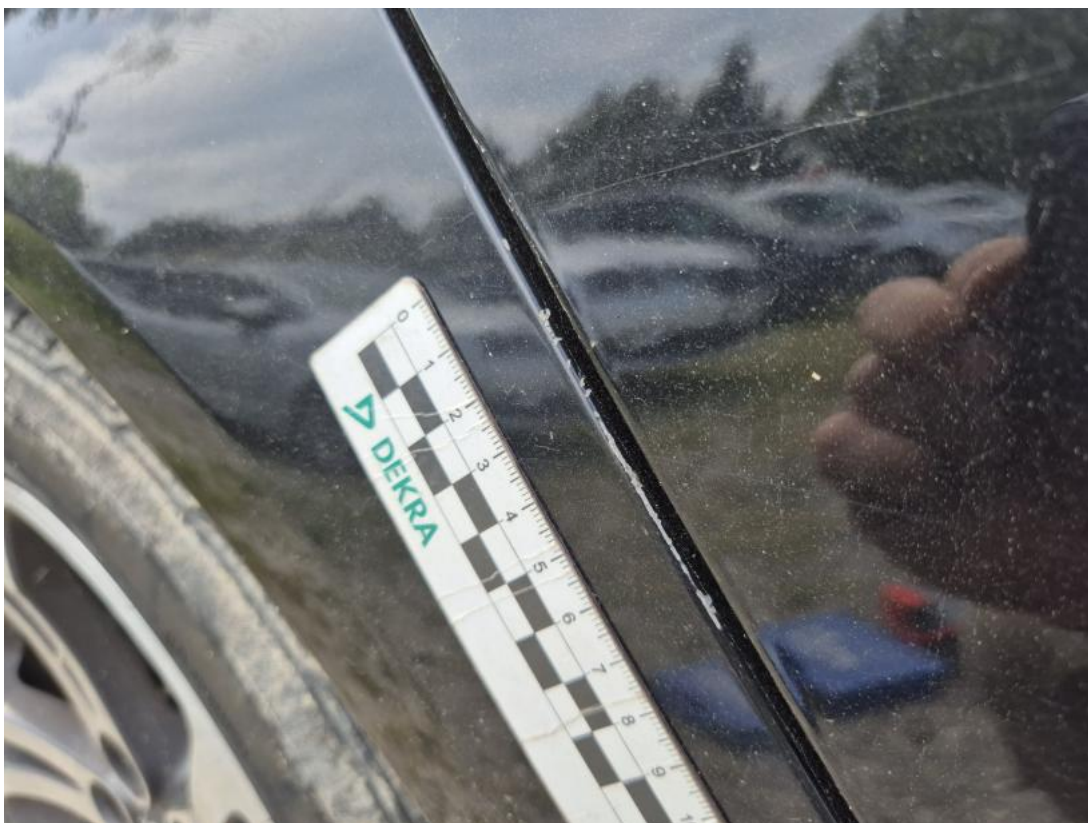
**Fot. 45**

| 17 | Błotnik tylny R | rysa/odprysk, wgniecenie/odkształcenie | NA | 0.7 |

Błotnik tylny P / Ściana boczna P - Rysa/odprysk 1

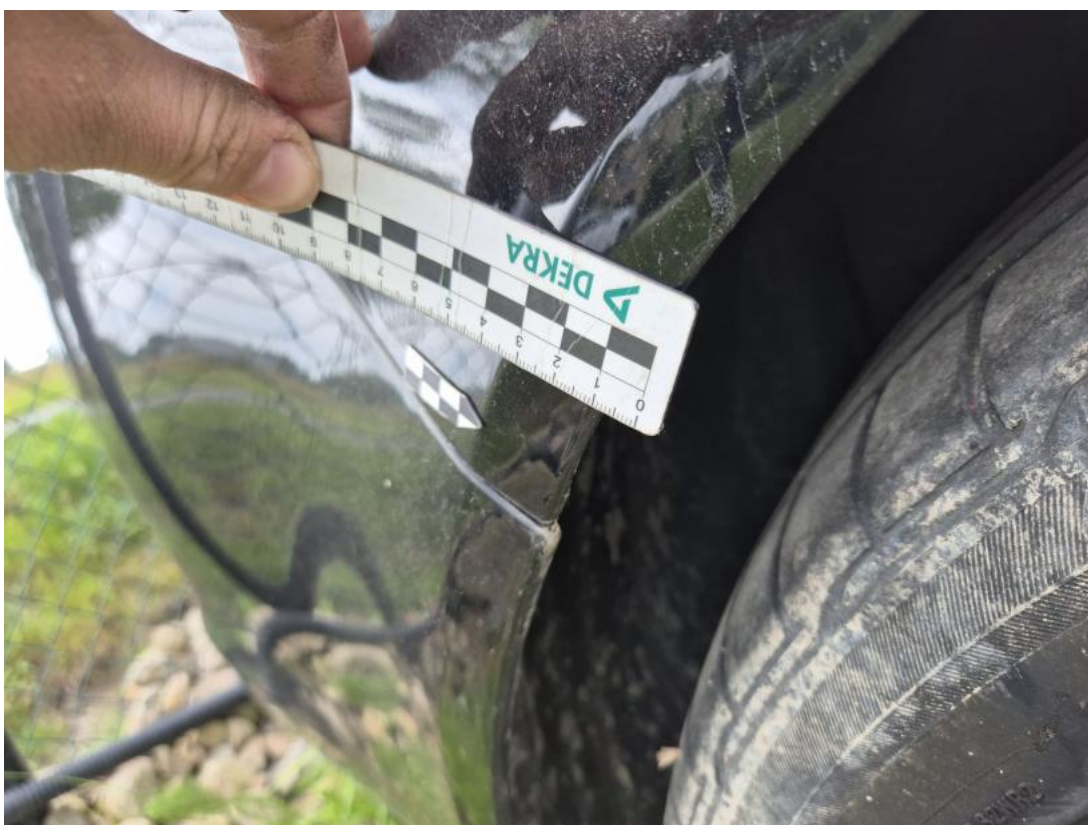
**Fot. 46**

Błotnik tylny P / Ściana boczna P - Wgniecenie/odkształcenie 1

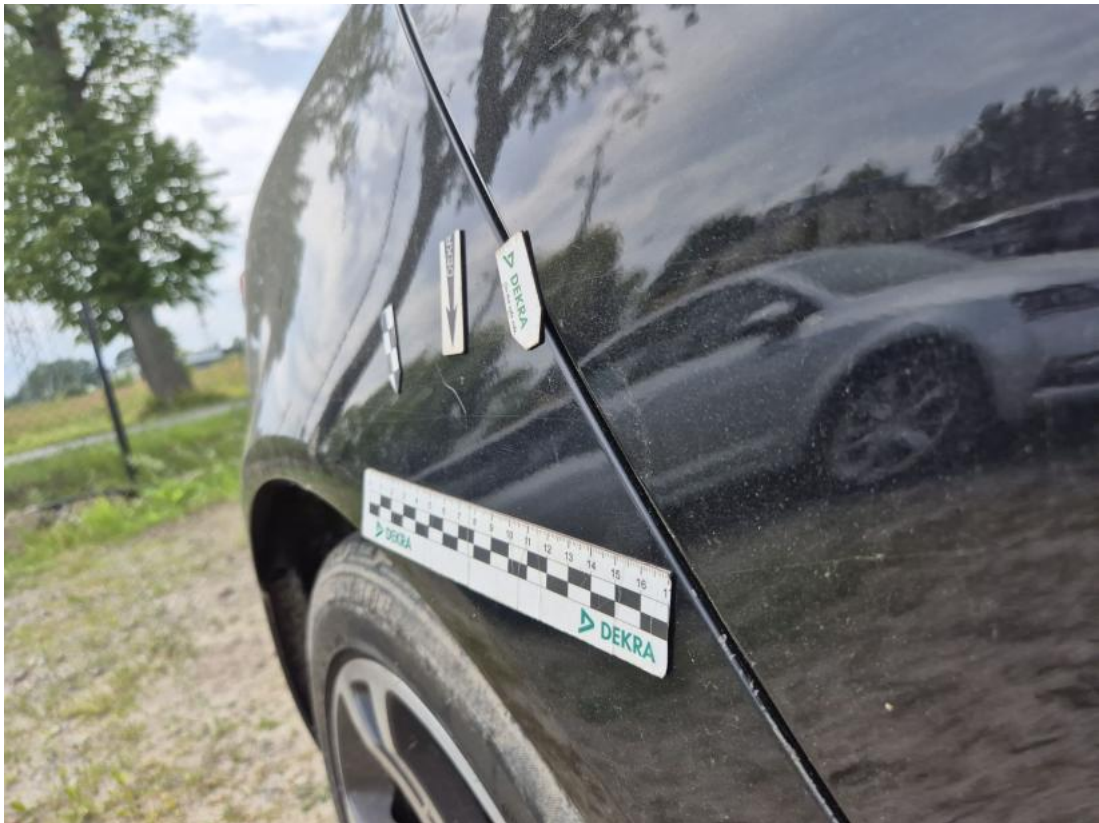
**Fot. 47**

Błotnik tylny P / Ściana boczna P - Wgniecenie/odkształcenie 2

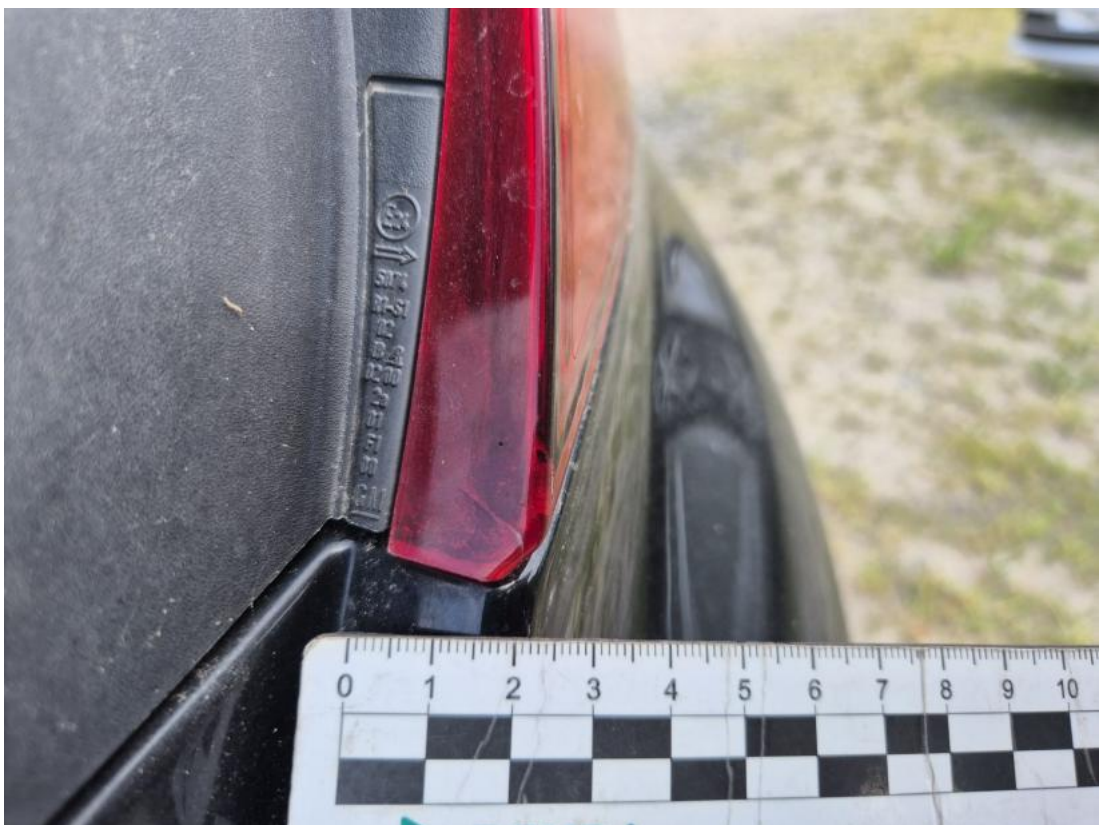
**Fot. 48**

| 8 | Lampa tylna zewnętrzna kpl. R | pęknięcie | WY | 0.3 |

Lampa tylna zew P - Pęknięcie/rozerwanie 1

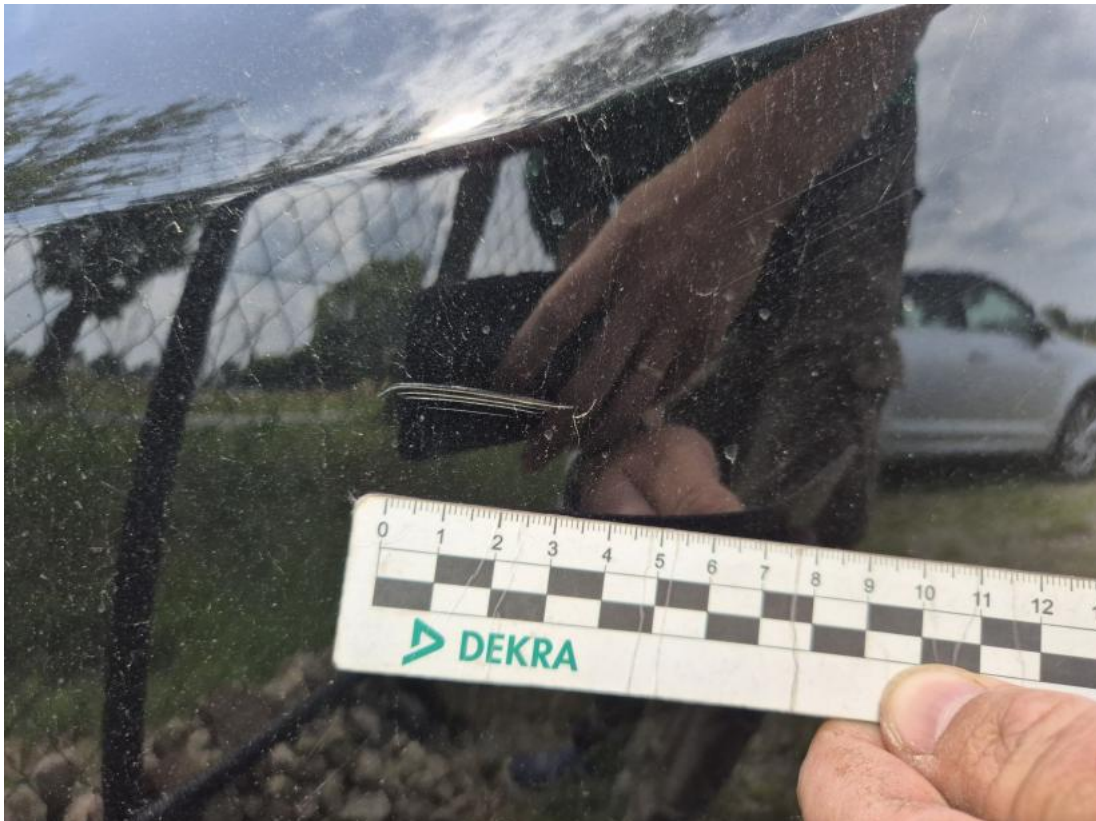
**Fot. 49**

| 15 | Okładzina zderzaka tylnego | rysa/odprysk, wgniecenie/odkształcenie, pęknięcia powłoki lakierowej | NA | 1.5 |

Zderzak tylny - Rysa/odprysk 1

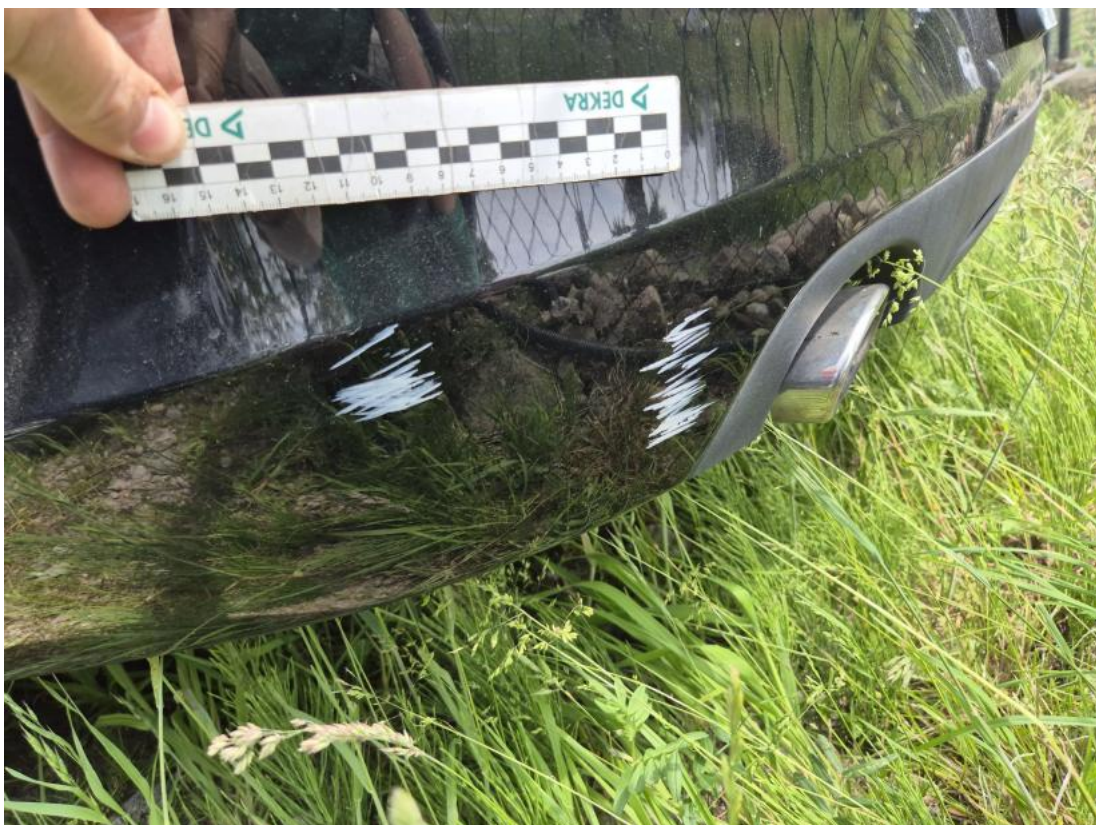
**Fot. 50**

Zderzak tylny - Rysa/odprysk 2

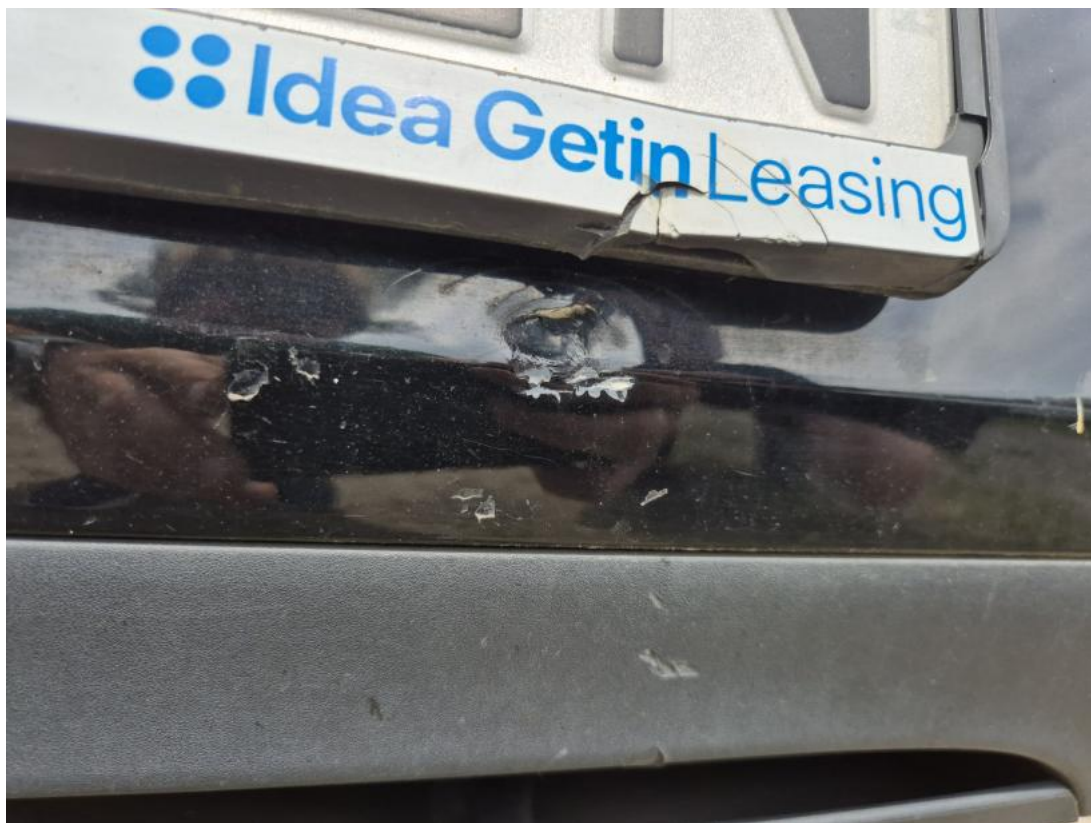
**Fot. 51**

Zderzak tylny - Pęknięcie/rozerwanie 1

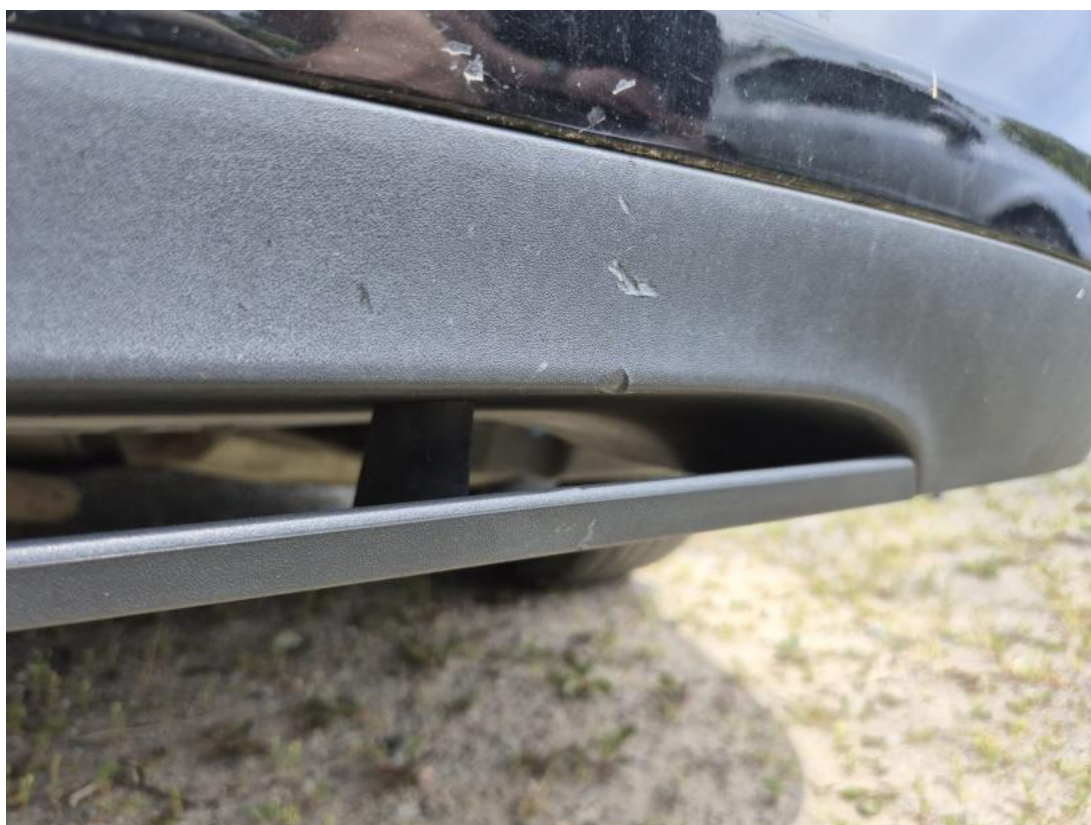
**Fot. 52**

Zderzak tylny cz dolna - Wgniecenie/odkształcenie 1

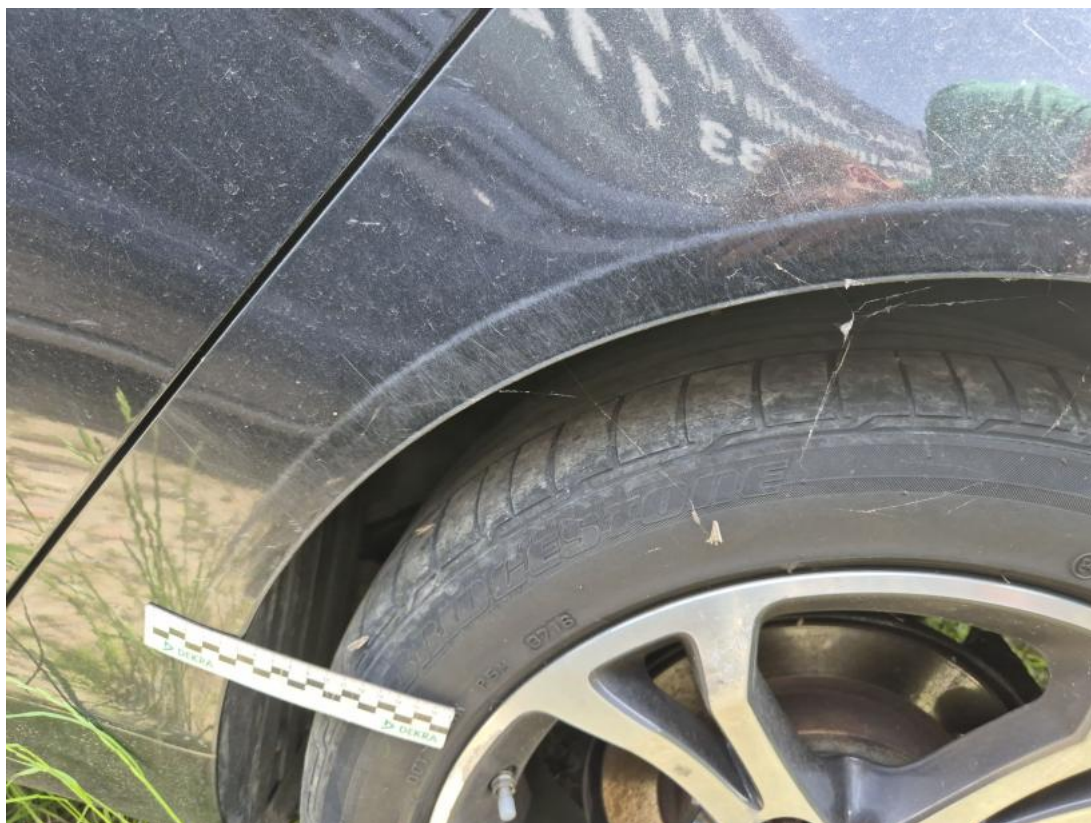
**Fot. 53**

| 16 | Błotnik tylny L | rysa/odprysk, wgniecenie/odkształcenie | NA | 0.5 |

Błotnik tylny L / Ściana boczna L - Rysa/odprysk 1

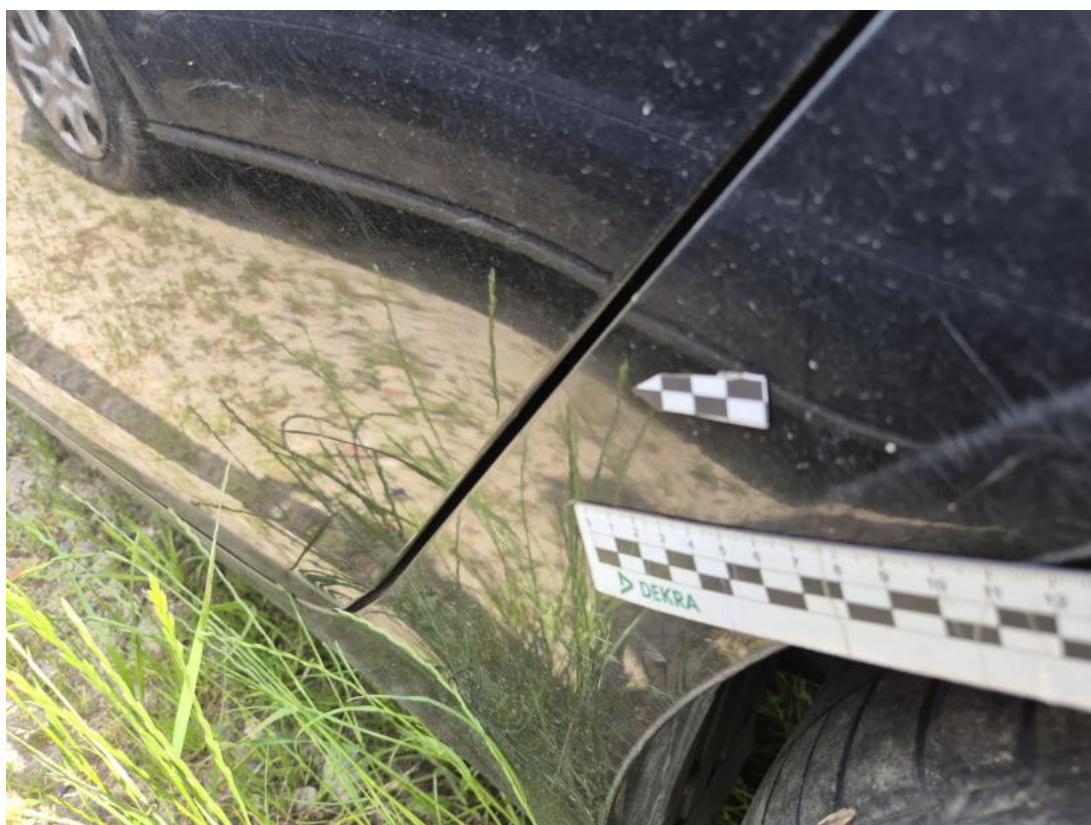
**Fot. 54**

Błotnik tylny L / Ściana boczna L - Wgniecenie/odkształcenie 1
