## Raport z oględzin pojazdu

| Numer raportu | 215452/6/25-11401 | Data raportu | 25-06-2025 |

| Marka, model | OPEL Insignia A Sedan 13-17 |
| Typ, wersja | Insignia 2.0 CDTI Executive S&S |

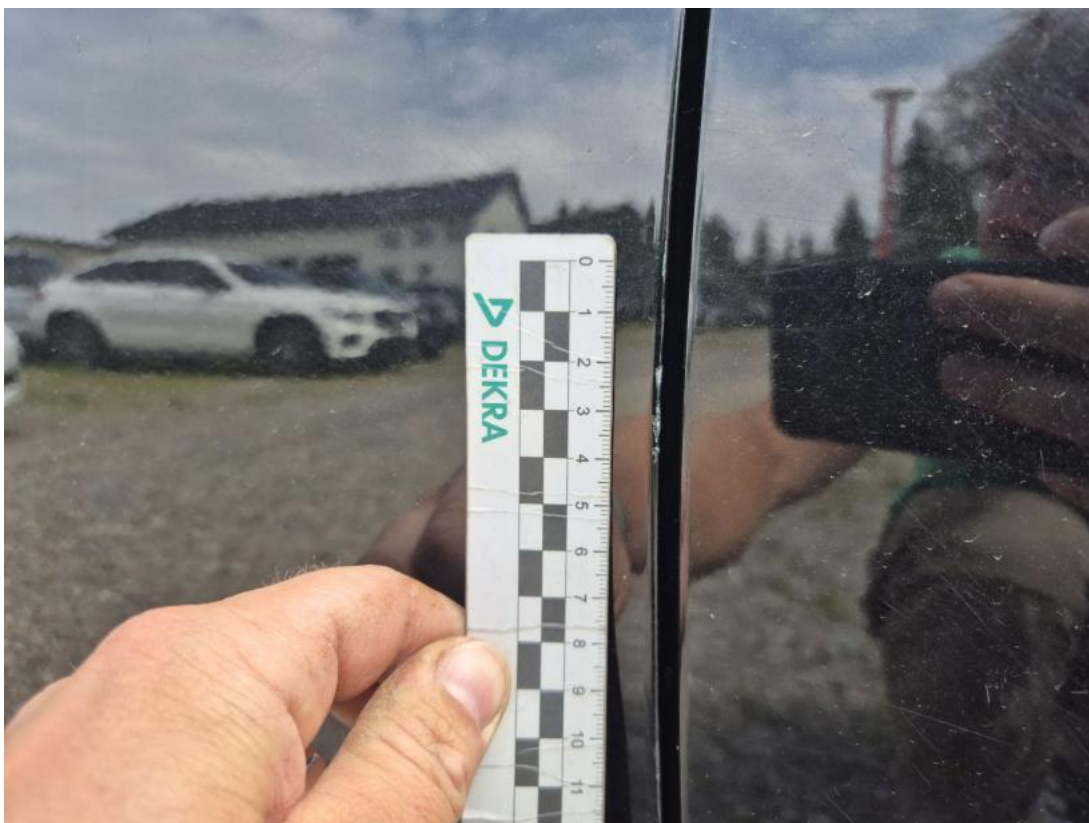
**Fot. 55**

| 19 | Drzwi przednie (nieuzbrojone) L | rysa/odprysk | | |

Drzwi przed L - Rysa/odprysk 1

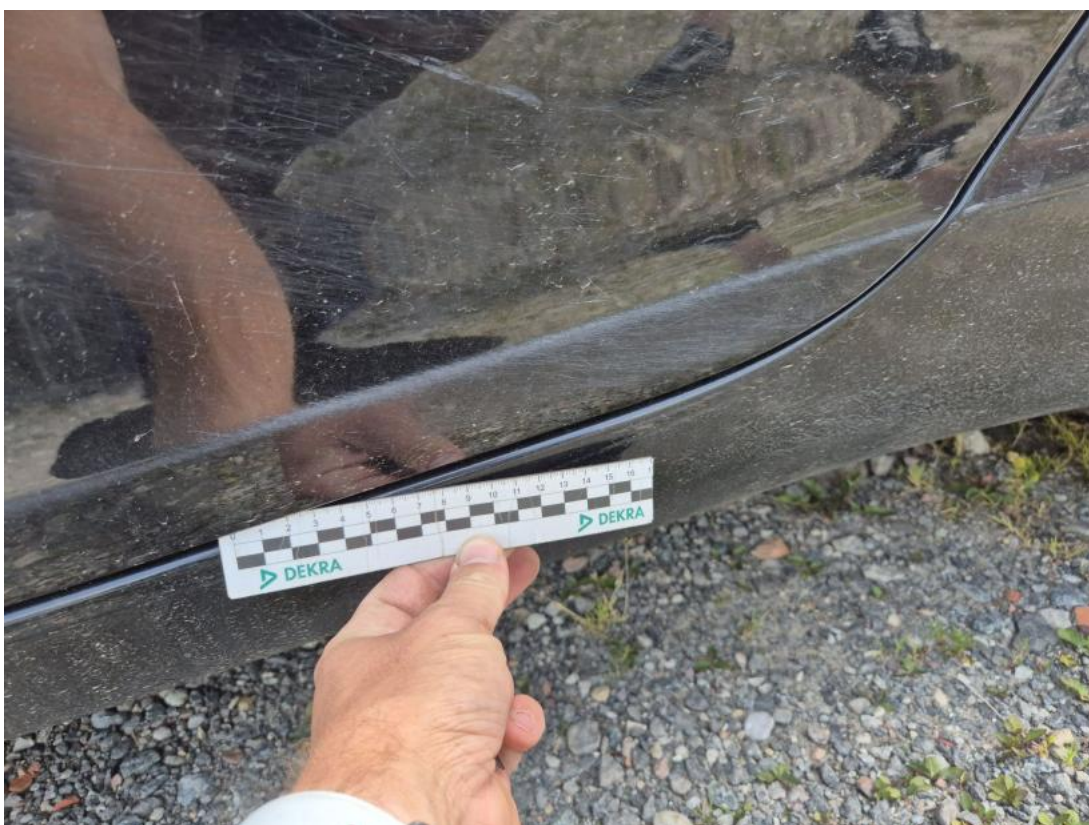
**Fot. 56**

| 12 | Drzwi tylne (nieuzbrojone) L | rysa/odprysk | NA | 0.5 |

Drzwi tylne L - Rysa/odprysk 1

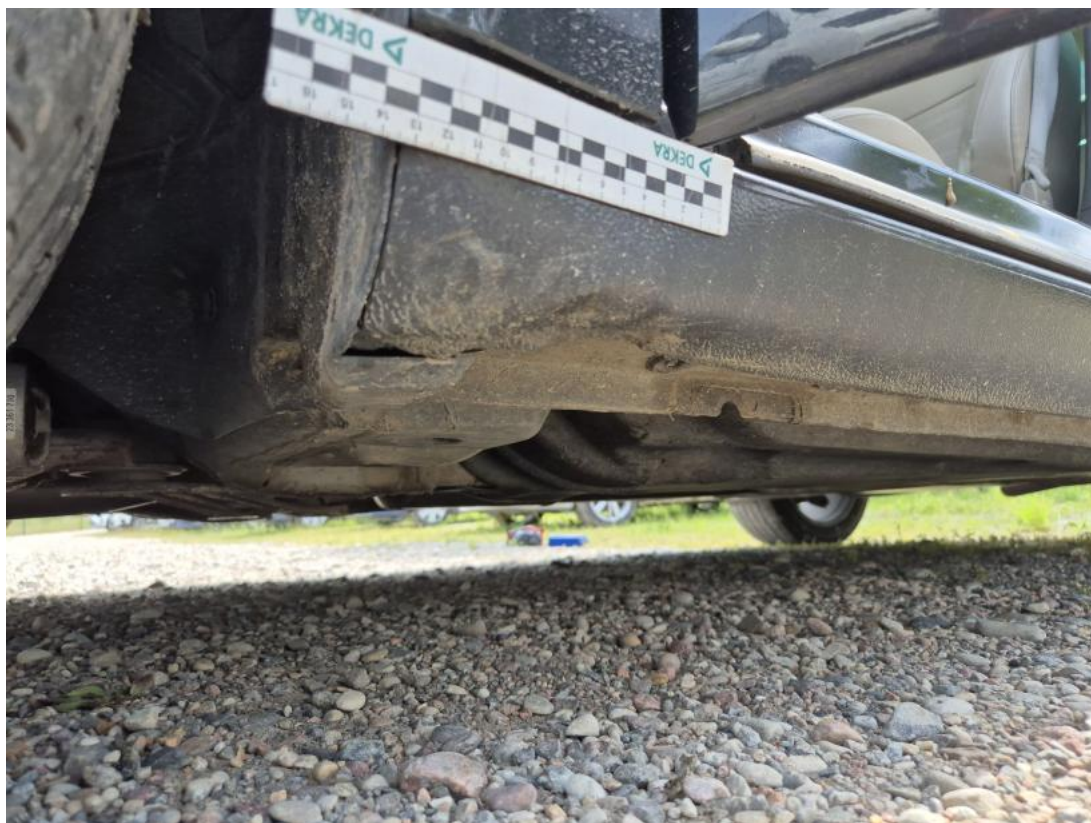
**Fot. 57**

| 13 | Próg L | wgniecenie/odkształcenie | NA | 1.2 |

Próg L - Wgniecenie/odkształcenie 1

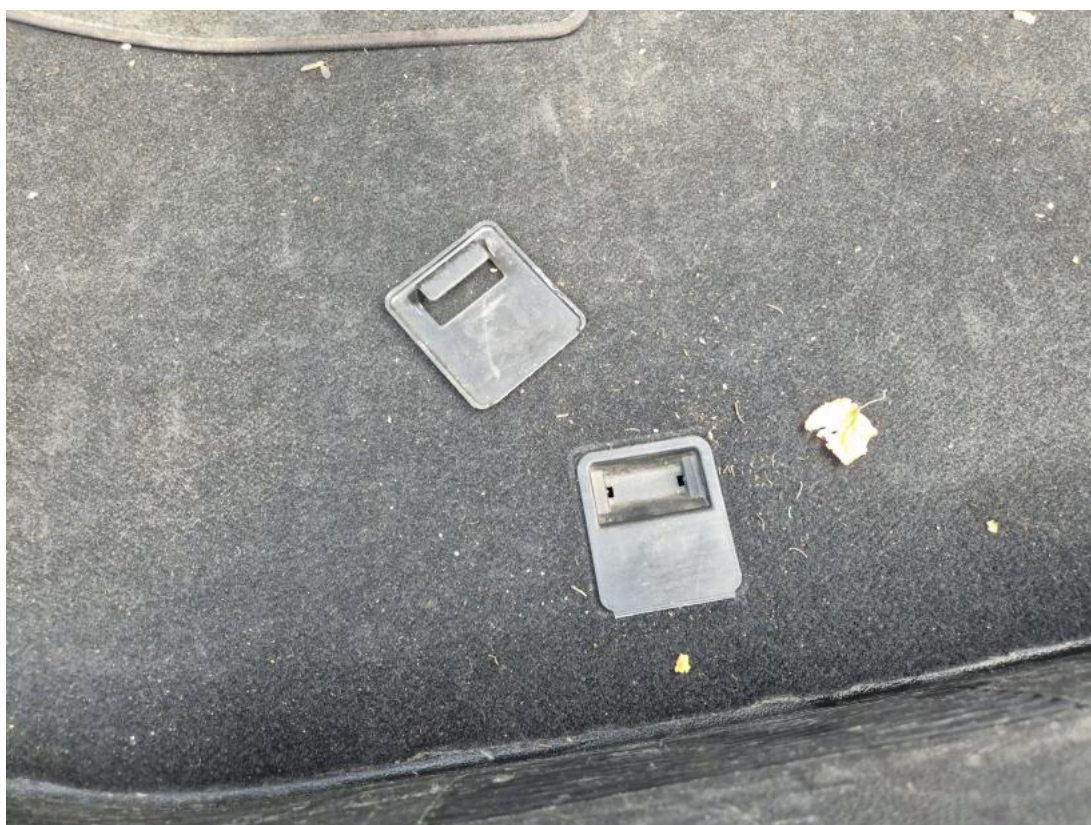
**Fot. 58**

| 9 | Dywaniki bagażnika | połamany uchwyt | WY | 0.3 |

Wykładzina podłogi bagażnika - Pęknięcie/rozerwanie 1

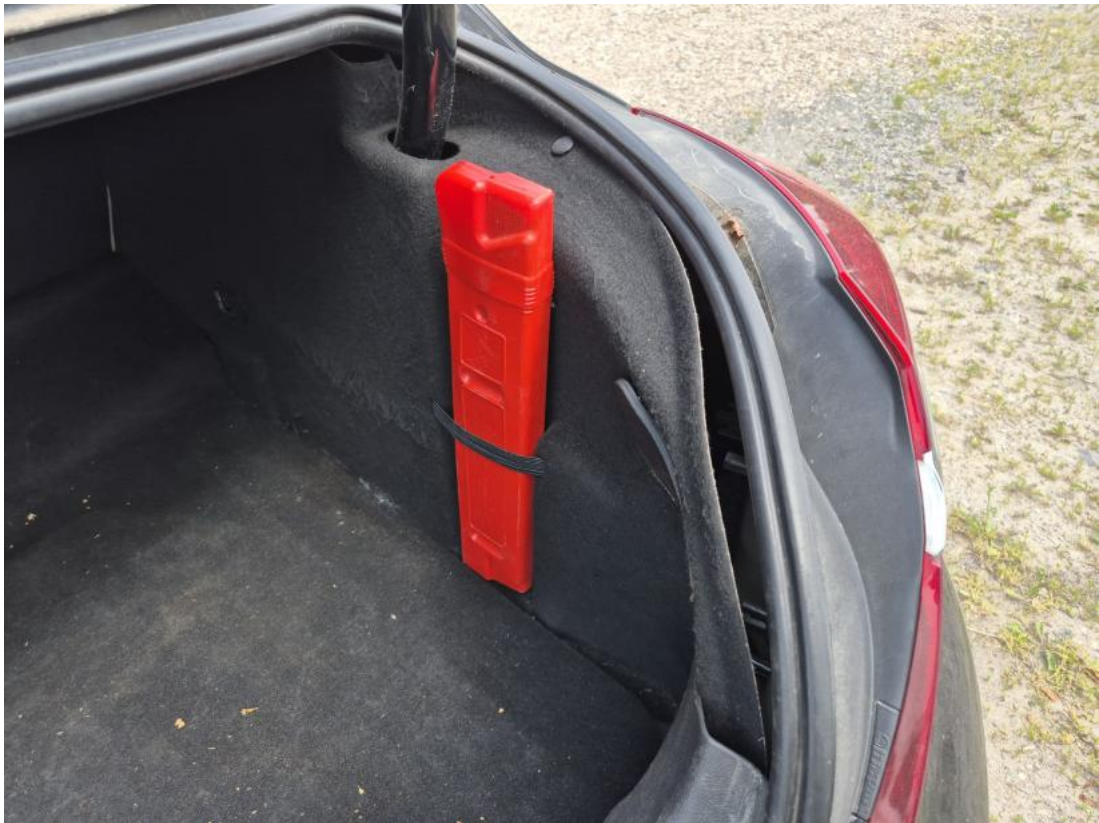
**Fot. 59**

| 18 | Nakładka wew. bagażnika R | nietrwały montaż | NA | 0.2 |

Wykładzina przestrzeni bagażowej - Inne 1
