**Auftrags-Nr:** 1001914447  
**Besichtigt am:** 14.04.2025 16:54  
**Berichts-Nr:** 8188942  
**FIN:** WV1ZZZ2HZGH018300

# Zustandsbericht

- Protokoll der Fahrzeugbewertung -

Berichts-Nr: 8188942  
vom: 14.04.2025

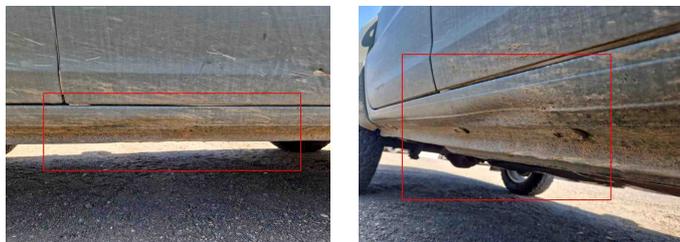
1 - Außenschweller rechts - Deformiert - Ersetzen und lackieren

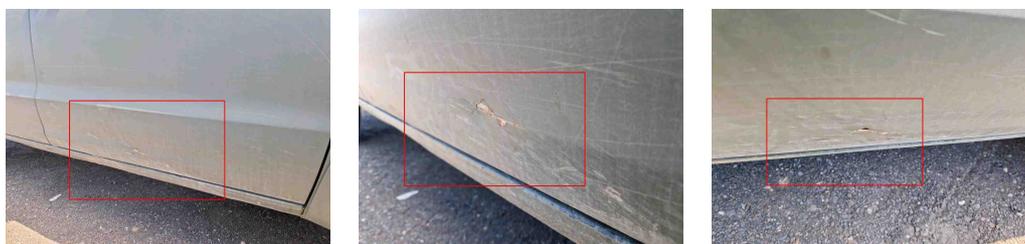
2 - Tür vorne rechts - Deformiert - Ersetzen und lackieren

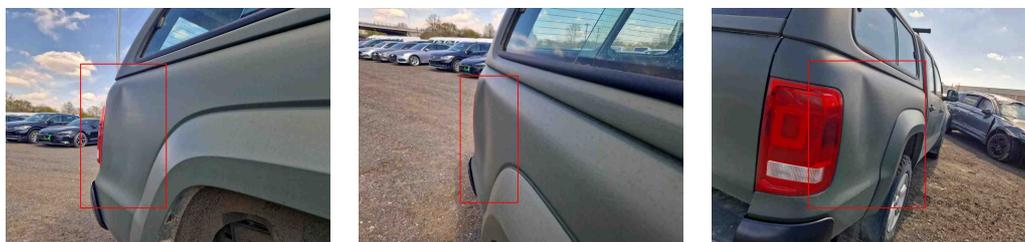
3 - Seitenwand hinten rechts - Deformiert - Ersetzen und lackieren

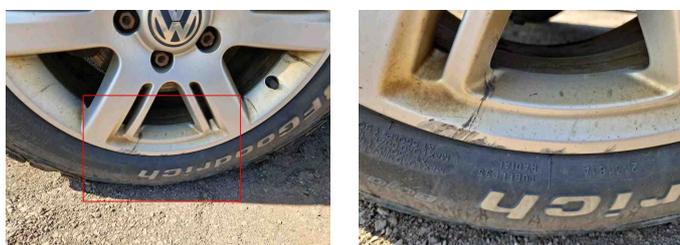
4 - Alufelge vorne links - Kratzer - Ersetzen  
Sicherheitsrelevanter Schaden

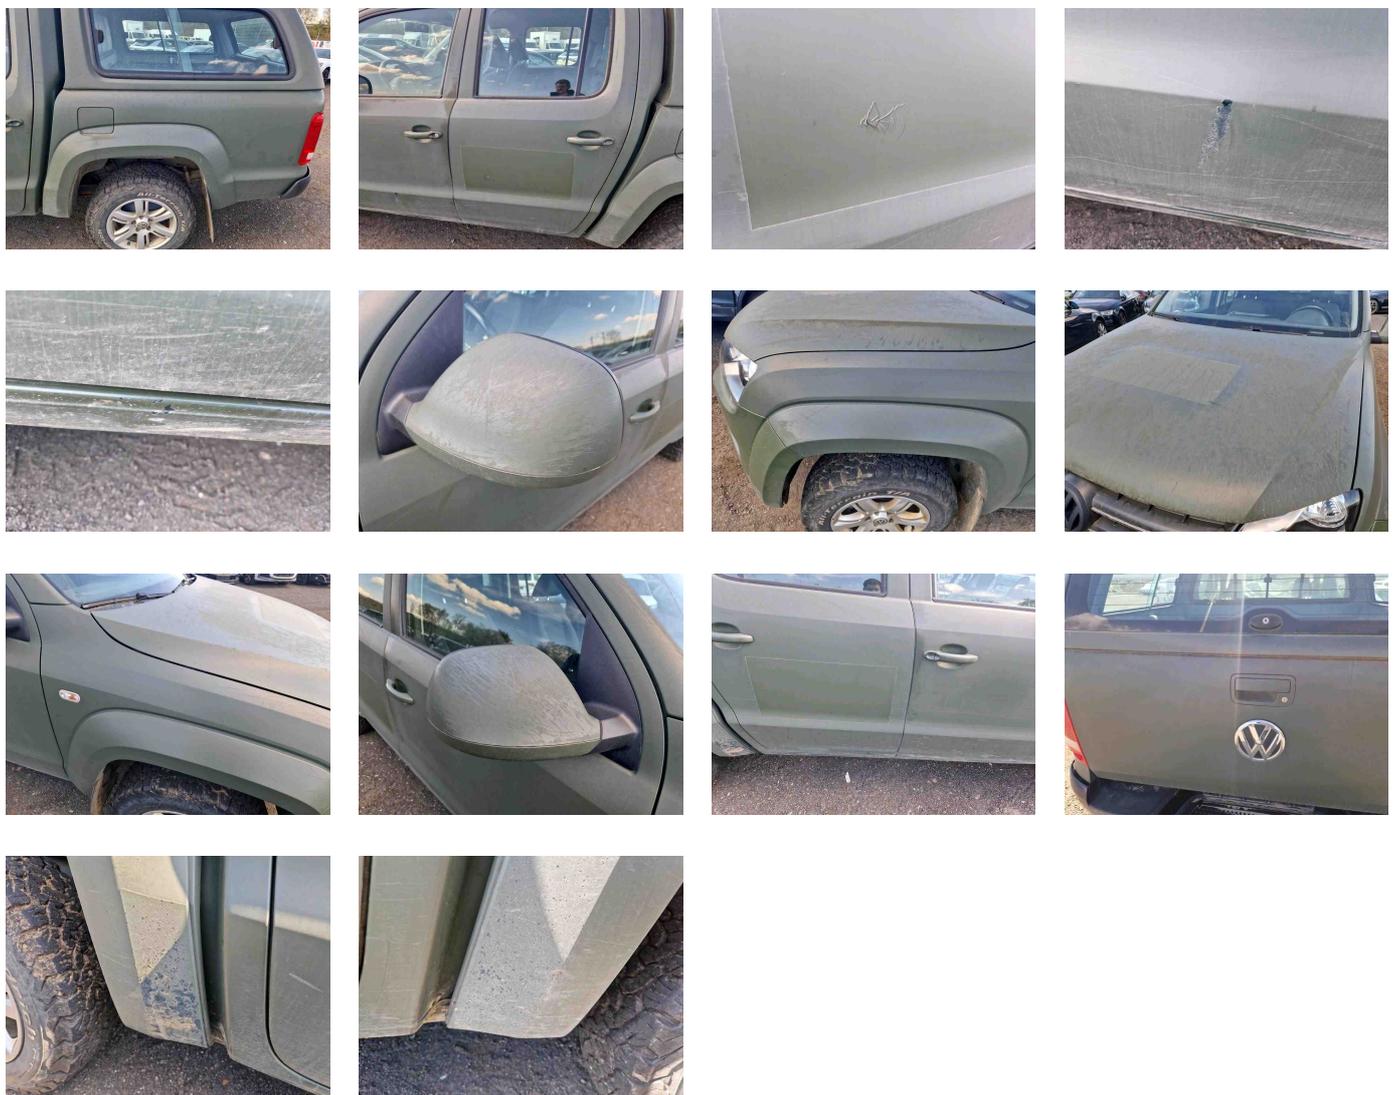
6 - Karosserie - Beklebt / beschriftet - Beschriftung entfernen

Kommentar Folierung beschädigt. Schadenerweiterung möglich

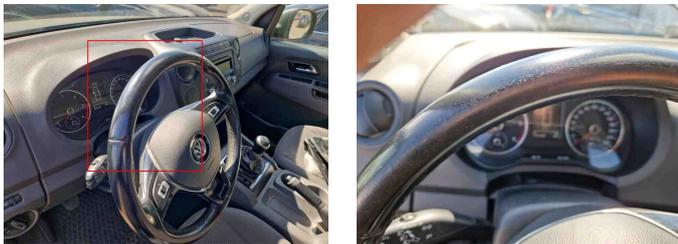
1 - Lenkrad - Verschlissen - Akzeptabel (Gebrauchsspur)

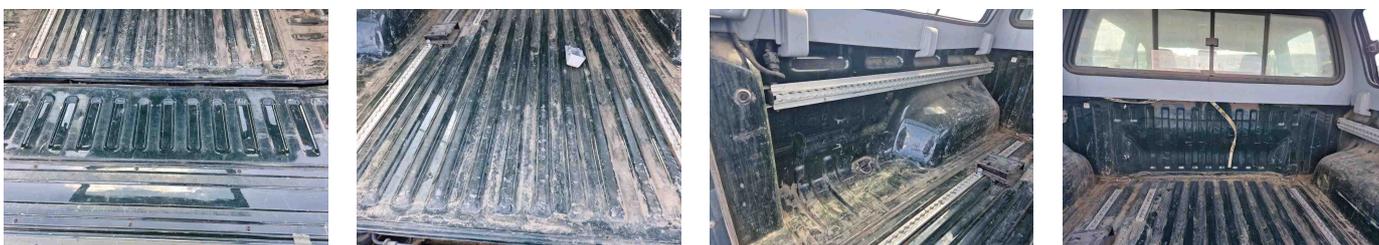
2 - Kofferraumboden - Kratzer - Akzeptabel (Gebrauchsspur)

gesamter Laderaum zerkratzt.

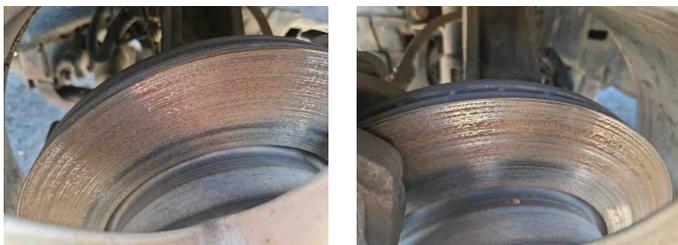
3 - Brems Scheiben vorne - Korrosion - Akzeptabel (Gebrauchsspur)

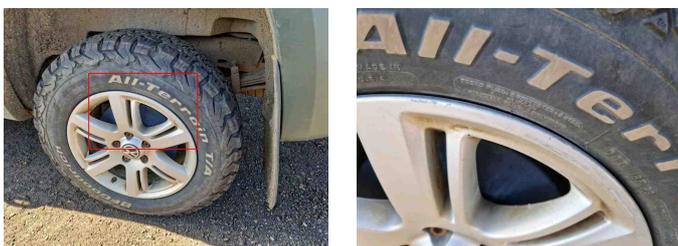
4 - Alufelge hinten links - Kratzer - Akzeptabel (Gebrauchsspur)

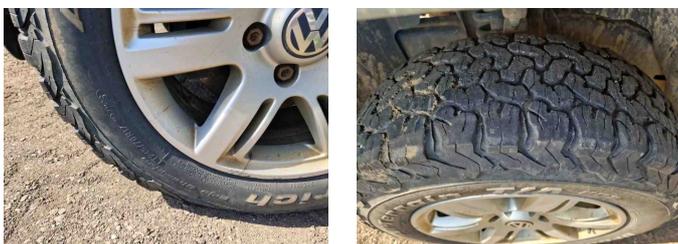
5 - Reifen - Abweichend vom Auslieferungszustand/-umfang - Akzeptabel (Gebrauchsspur)

Geländereifen mit m+s Eigenschaften anstatt reinen Winterreifen montiert.

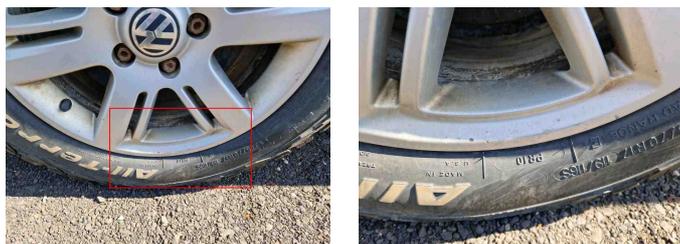
6 - Alufelge hinten rechts - Kratzer - Akzeptabel (Gebrauchsspur)

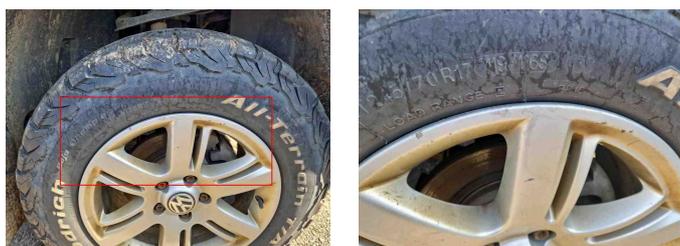
7 - Alufelge vorne rechts - Kratzer - Akzeptabel (Gebrauchsspur)
