Zustandsbericht

- Protokoll der Fahrzeugbewertung -

Berichts-Nr: 8357369
vom: 15.05.2025

Fahrzeugkategorie:	Personenkraftwagen
Fahrzeugart:	SUV
Hersteller:	Audi
Modell:	Q2
HSN / TSN:	0588 / BOM
Erstzulassungsdatum:	26.02.2023
Laufleistung:	39.237 km
Farbe:	Manhattangrau Metallic
Farbe Dach:	Manhattangrau Metallic
Antriebsart:	Frontantrieb
Motorisierung/Kraftstoff:	Benzin
Hubraum:	1.500 ccm
Leistung:	110 kW (150 PS)
Fahrzeuglänge:	4.208 mm
Fahrzeughöhe:	1.503 mm
Fahrzeugbreite:	1.794 mm
Zulässiges Gesamtgewicht:	1.870 kg
Radstand:	2.589 mm
Anzahl Achsen:	2
Zylinder:	4
Schadstoffklasse:	Euro 6
Anzahl Türen:	4
Anzahl Sitze:	5
Getriebe:	Automatik 7-Gang
Polsterart:	Stoff
Interieurfarbe:	schwarz-schwarz/schwarz-schwarz/schwarz/titangrau
Anzahl vorhandene Schlüssel:	2

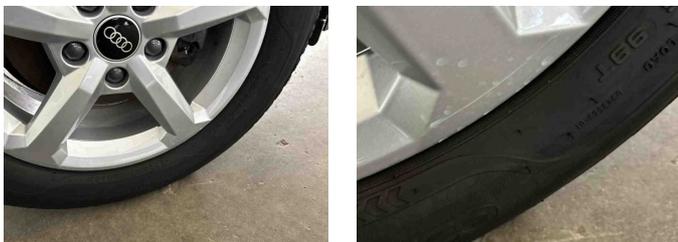
1 - Alufelge vorne rechts - Kratzer - Instandsetzen + lackieren

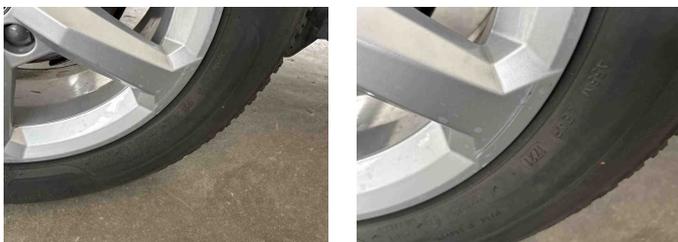
2 - Alufelge hinten links - Kratzer - Instandsetzen + lackieren

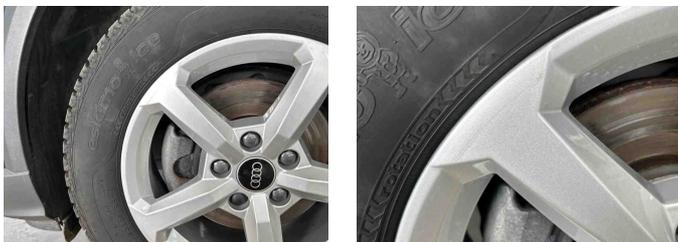
3 - Alufelge vorne links - Kratzer - Instandsetzen + lackieren

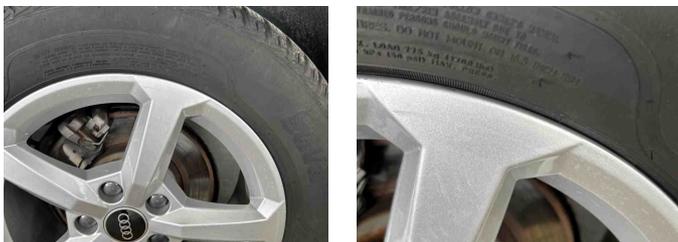
4 - Alufelge hinten links - Kratzer - Instandsetzen + lackieren

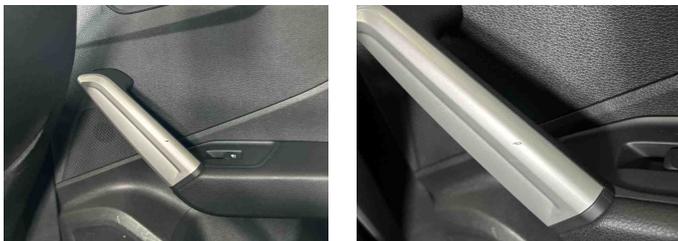
5 - Türverkleidung hinten rechts - Kratzer - Ersetzen

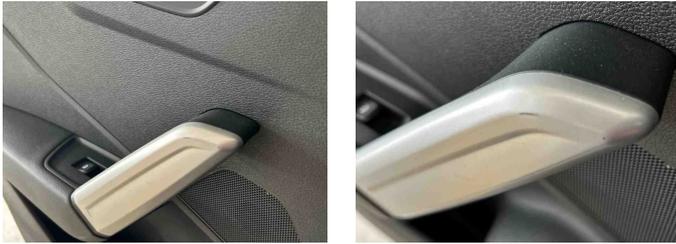
6 - Türverkleidung hinten links - Kratzer - Ersetzen

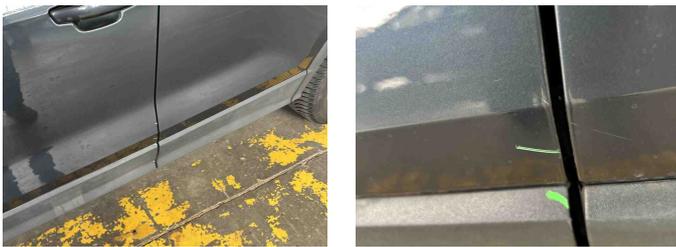
7 - Tür vorne links - Kratzer - Smart Repair

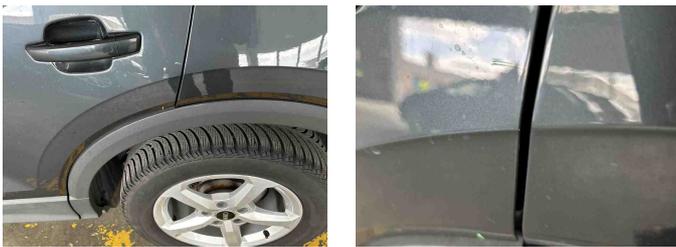
8 - Tür hinten links - Kratzer - Smart Repair

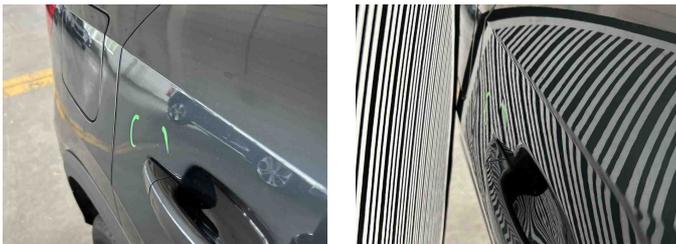
9 - Tür hinten rechts - Delle(n) - Kaltdrücken

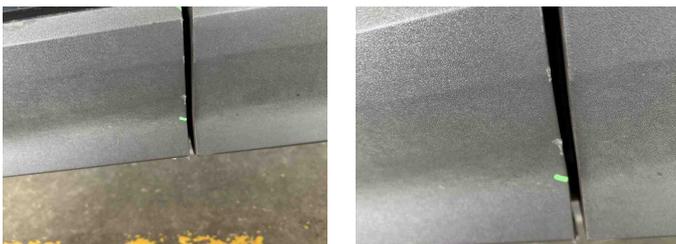
10 - Türzierleiste vorne links - Kratzer - Ersetzen
