Zustandsbericht

- Protokoll der Fahrzeugbewertung -

Berichts-Nr: 8353000
vom: 15.05.2025

Fahrzeugkategorie:	Personenkraftwagen
Fahrzeugart:	SUV
Hersteller:	Audi
Modell:	Q2
HSN / TSN:	0588 / BOM
Erstzulassungsdatum:	26.02.2023
Laufleistung:	44.581 km
Farbe:	Ibisweiß
Farbe Dach:	Ibisweiß
Antriebsart:	Frontantrieb
Motorisierung/Kraftstoff:	Benzin
Hubraum:	1.500 ccm
Leistung:	110 kW (150 PS)
Fahrzeuglänge:	4.208 mm
Fahrzeughöhe:	1.508 mm
Fahrzeugbreite:	1.794 mm
Zulässiges Gesamtgewicht:	1.945 kg
Radstand:	2.601 mm
Anzahl Achsen:	2
Zylinder:	4
Schadstoffklasse:	Euro 6
Anzahl Türen:	4
Anzahl Sitze:	5
Getriebe:	Automatik 7-Gang
Polsterart:	Stoff
Interieurfarbe:	schwarz-schwarz/schwarz-schwarz/schwarz/titangrau
Anzahl vorhandene Schlüssel:	2

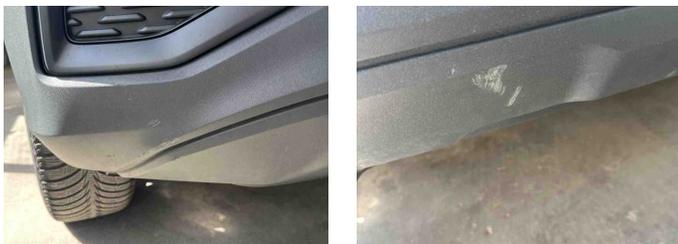
1 - Stoßfänger hinten - Deformiert - Ersetzen

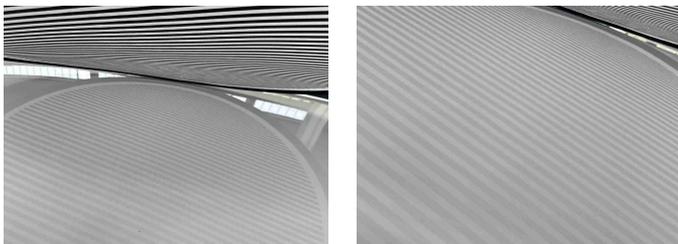
3 - Dach - Delle(n) - Kaltdrücken

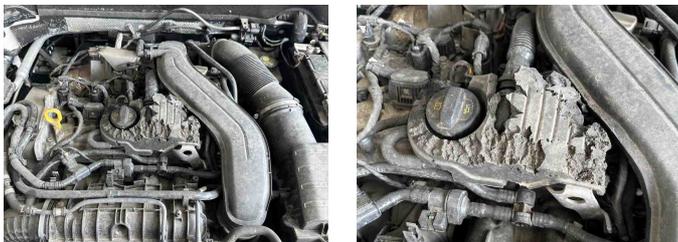
4 - Motorhaube Dämmmatte - Riss - Ersetzen
