Zustandsbericht

- Protokoll der Fahrzeugbewertung -

Berichts-Nr: 8290521
vom: 05.05.2025

Auftrags-Nr: 1001923976
Besichtigt am: 05.05.2025 09:20
Berichts-Nr: 8290521
FIN: WAUZZZGA2PA016296

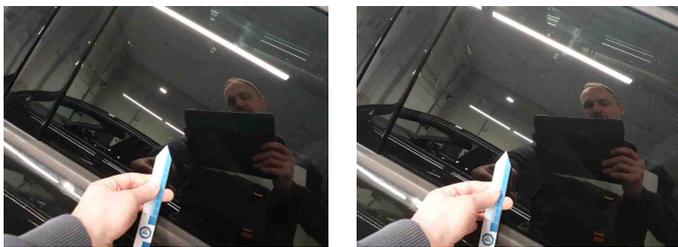
Nr	Bauteil	Schadensbeschreibung	Reparaturempfehlung
1	Türscheibe hinten links	Kratzer	Akzeptabel (Gebrauchsspur)
2	Tür vorne links	Delle(n)	Akzeptabel (Gebrauchsspur)
3	Heckscheibe	Kratzer	Akzeptabel (Gebrauchsspur)
4	Lenkrad	Kratzer	Akzeptabel (Gebrauchsspur)

1 - Türscheibe hinten links - Kratzer - Akzeptabel (Gebrauchsspur)

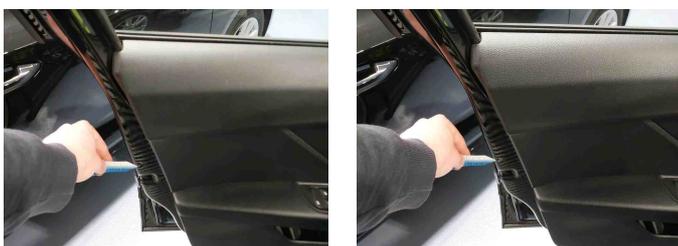
2 - Tür vorne links - Delle(n) - Akzeptabel (Gebrauchsspur)

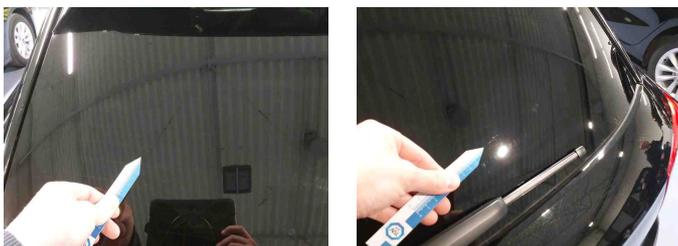
3 - Heckscheibe - Kratzer - Akzeptabel (Gebrauchsspur)

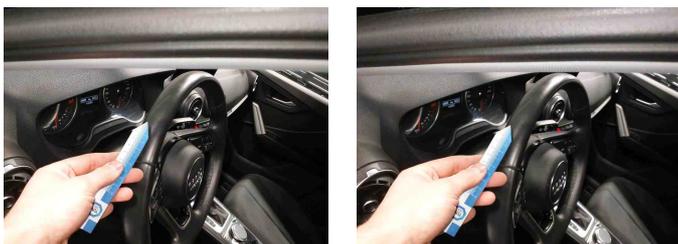
4 - Lenkrad - Kratzer - Akzeptabel (Gebrauchsspur)
