## Raport z oględzin pojazdu

| Numer raportu | 215263/6/25-11401 | Data raportu | 10-06-2025 |

| Marka, model | FORD Tourneo Courier 14-18 |
| Numer rejestracyjny | WX97288 |

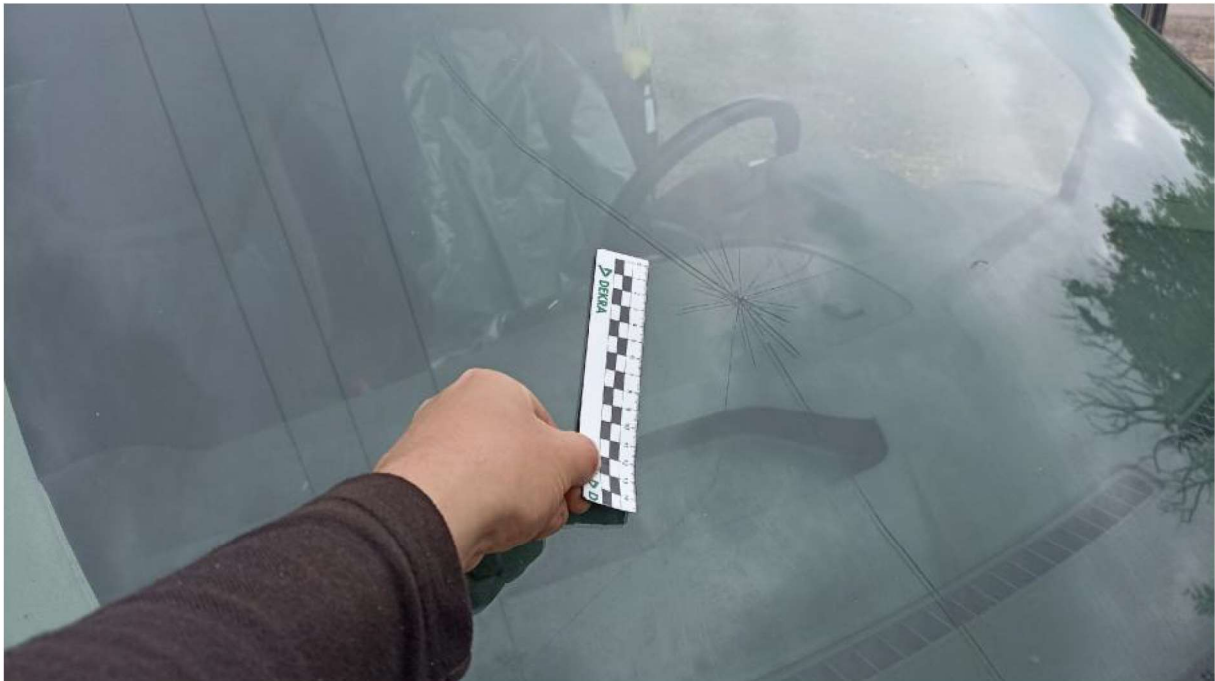
**Fot. 33**

| Poz. | Nazwa pozycji | Opis uszkodzeń | Kwalifik. | Naprawa [rbg] |
|---|---|---|---|---|
| 3 | Szyba przednia barwiona | pełnięcie | WY | 1.8 |

Szyba czołowa - Pęknięcie/rozerwanie 1

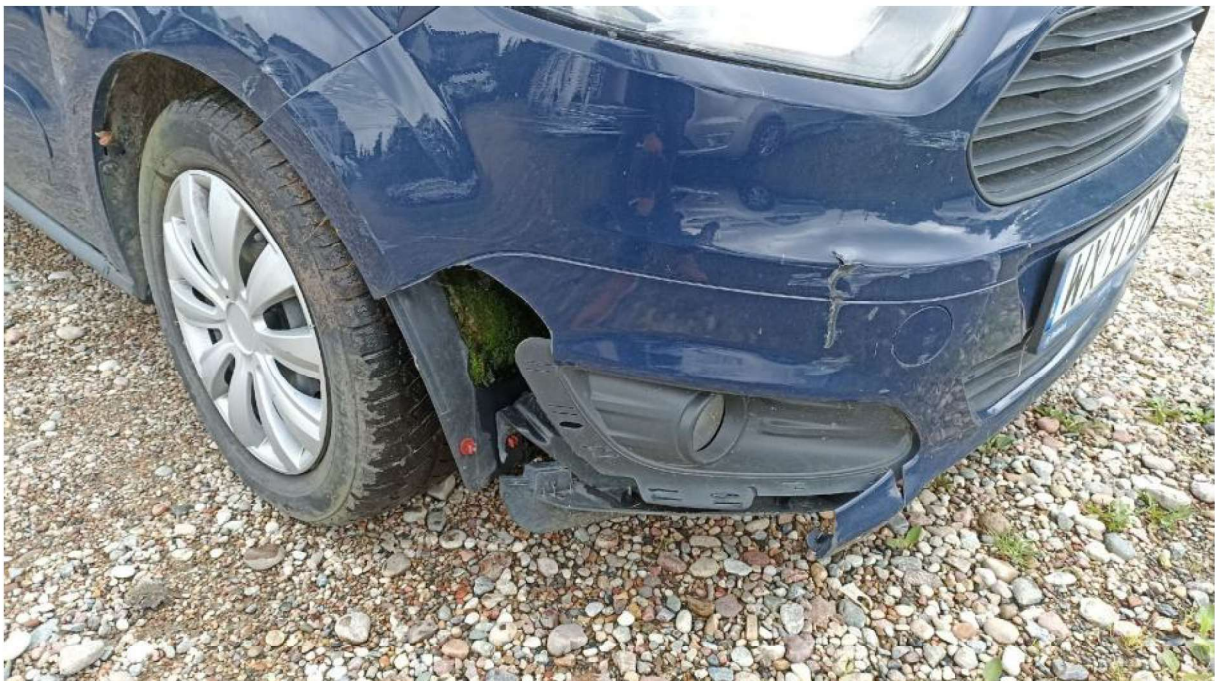
**Fot. 34**

| Poz. | Nazwa pozycji | Opis uszkodzeń | Kwalifik. | Naprawa [rbg] |
|---|---|---|---|---|
| 1 | Okładzina zderzaka przedniego | połamana(y) | WY | 0.8 |

Zderzak - Pęknięcie/rozerwanie 1

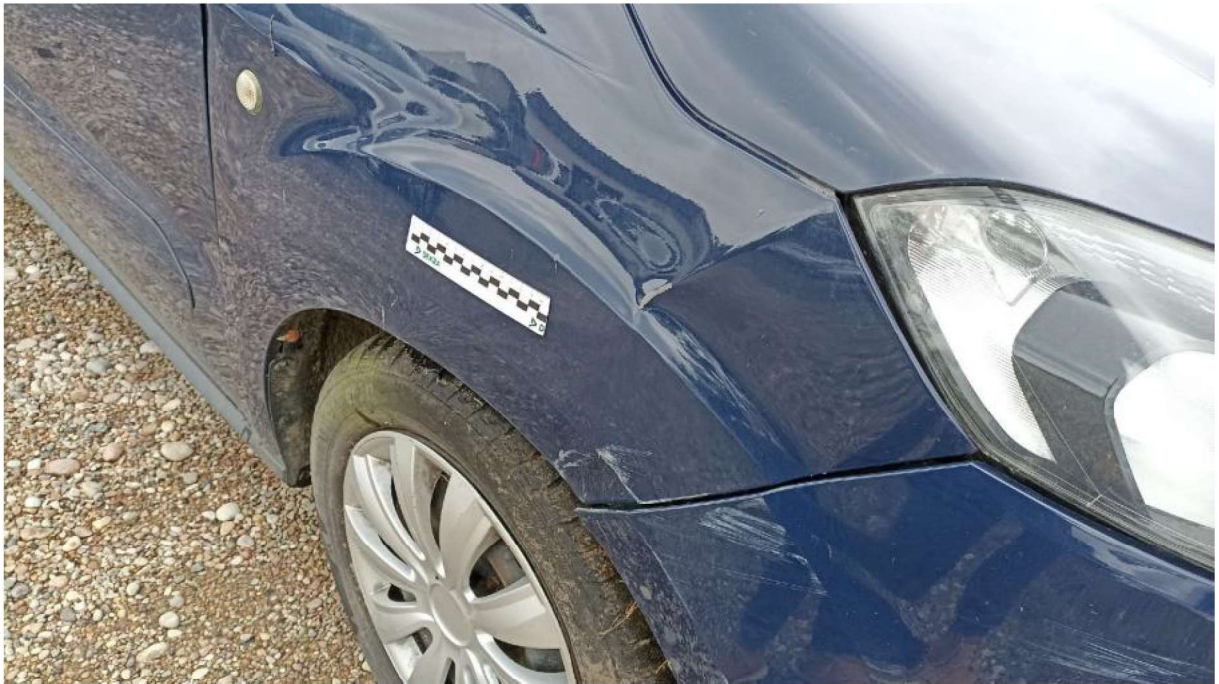
**Fot. 35**

| 25 | Łotnik przedni R | rysa/odprysk, wgniecenie/odkształcenie | NA | 1.5 |

Błotnik przedni P - Wgniecenie/odkształcenie 1

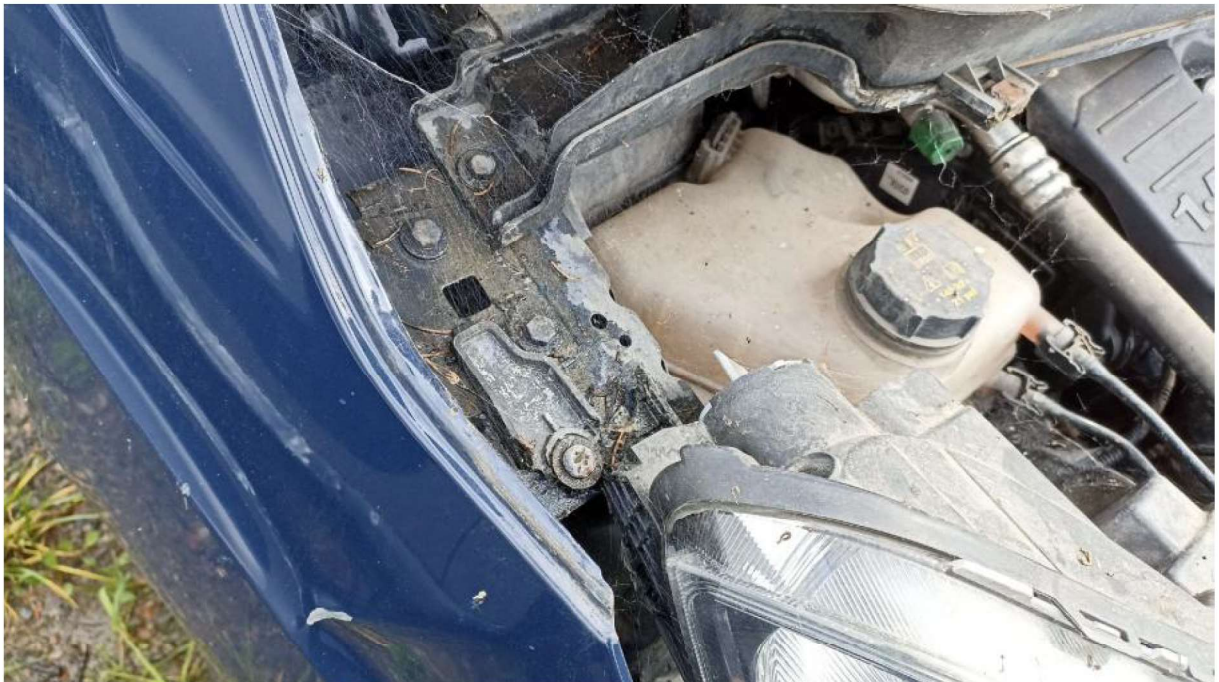
**Fot. 36**

| Poz. | Nazwa pozycji | Opis uszkodzeń | Kwalifik. | Naprawa [rbg] |
|---|---|---|---|---|
| 2 | Reflektor z kierunkowskazem kpl. R | połamana(y) | WY | 0.3 |

Reflektor P - Pęknięcie/rozerwanie 1

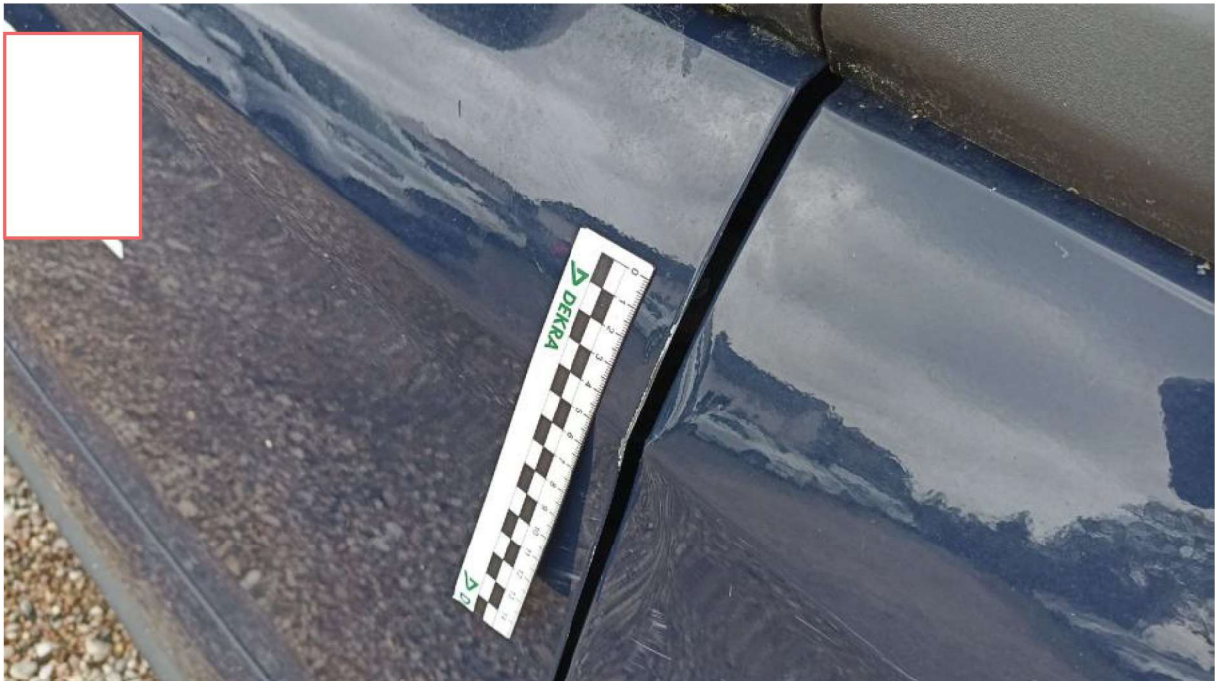
**Fot. 37**

| 28 | Drzwi przednie (nieuzbrojone) R | rysa/odprysk, wgniecenie/odkształcenie | NA | 1.3 |

Drzwi przednie P - Rysa/odprysk 1

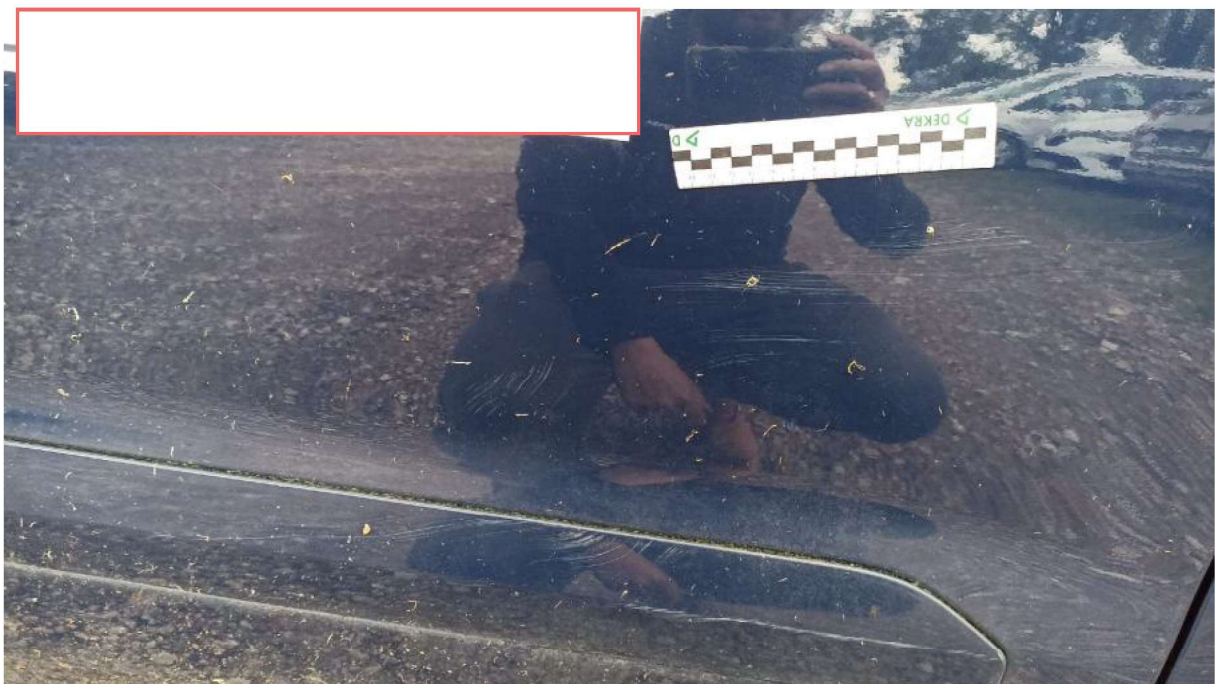
**Fot. 38**

Drzwi przednie P - Rysa/odprysk 2

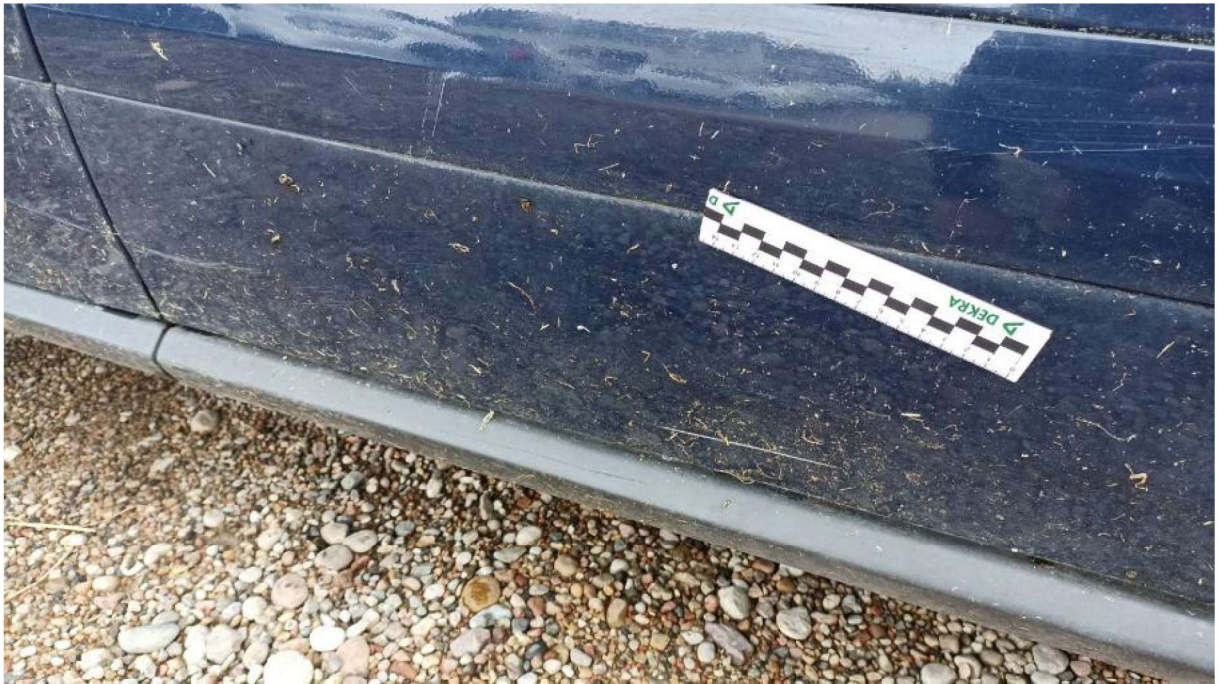
**Fot. 39**

Drzwi przednie P() - Rysa/odprysk 3

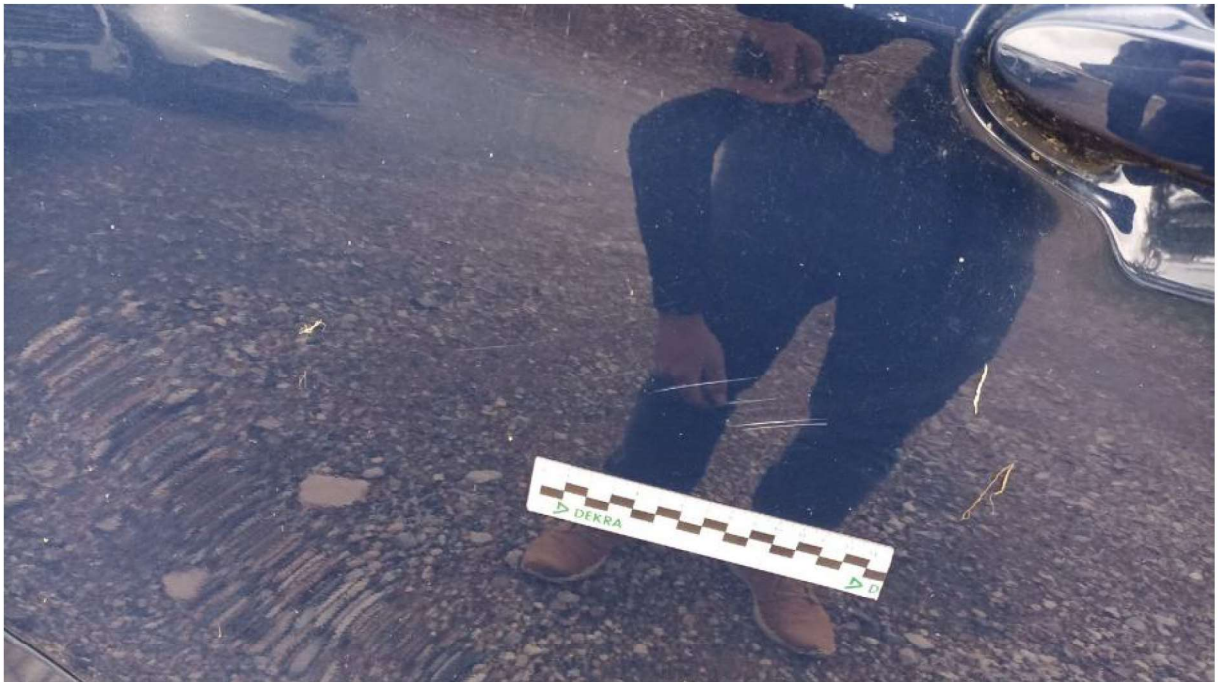
**Fot. 40**

| 35 | Drzwi części ład.przesuwne R | rysa/odprysk | | |

Drzwi tylne P - Rysa/odprysk 1

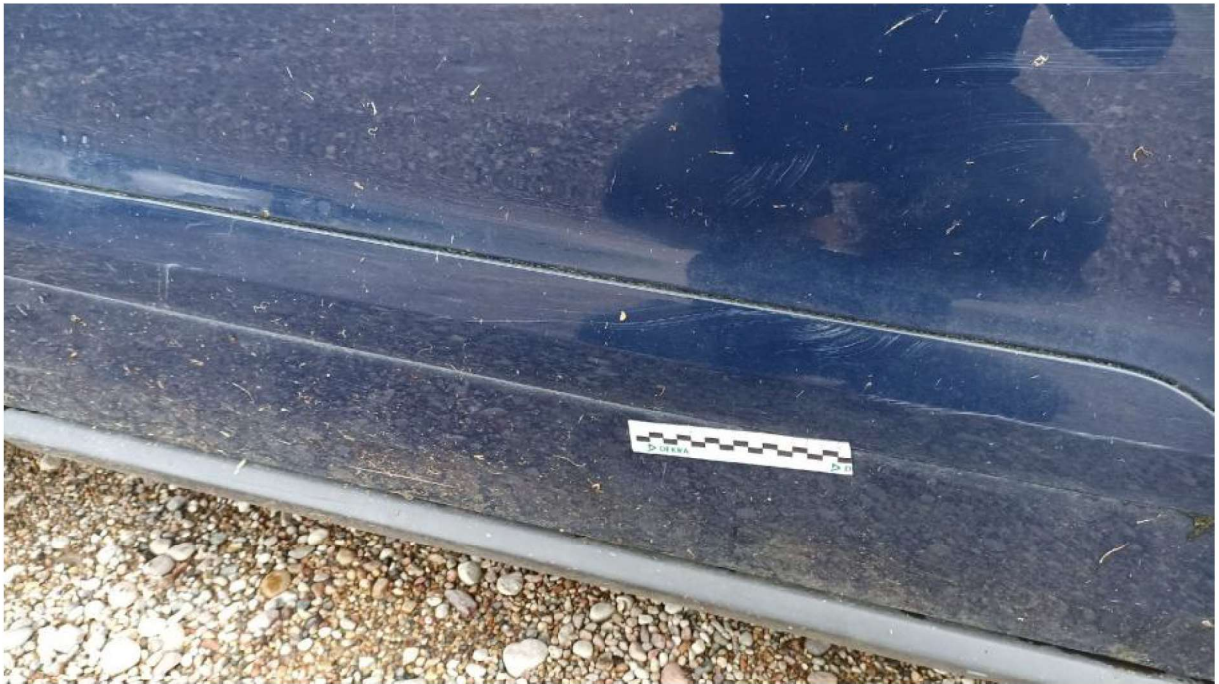
**Fot. 41**

| 34 | Listwa boczna ochronna drzwi przednich R | rysa/odprysk | | |

Listwa drzwi przednich P - Rysa/odprysk 1

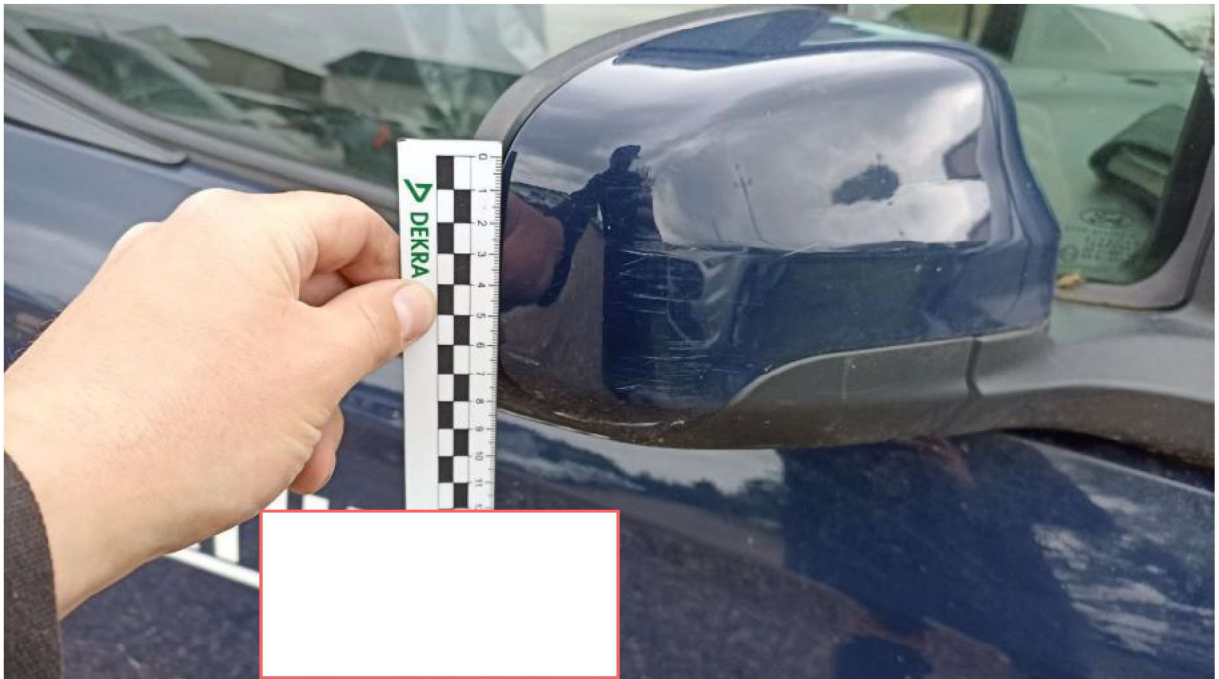
**Fot. 42**

| 29 | Oslona lusterka zewnętrznego R | rysa/odprysk | NA | 0.3 |

Obudowa lusterka zew P - Rysa/odprysk 1

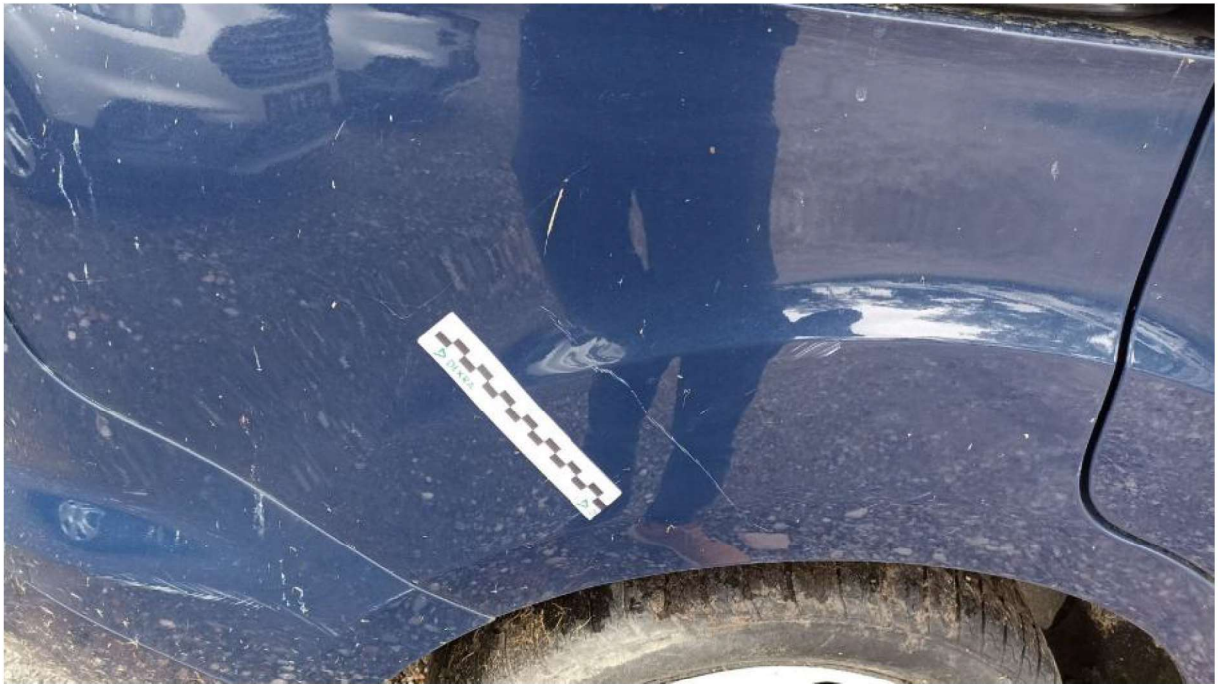
**Fot. 43**

| 32 | Łotnik tylny, część dolna R | rysa/odprysk | NA | 0.5 |

Błotnik tylny P / Ściana boczna P - Rysa/odprysk 1

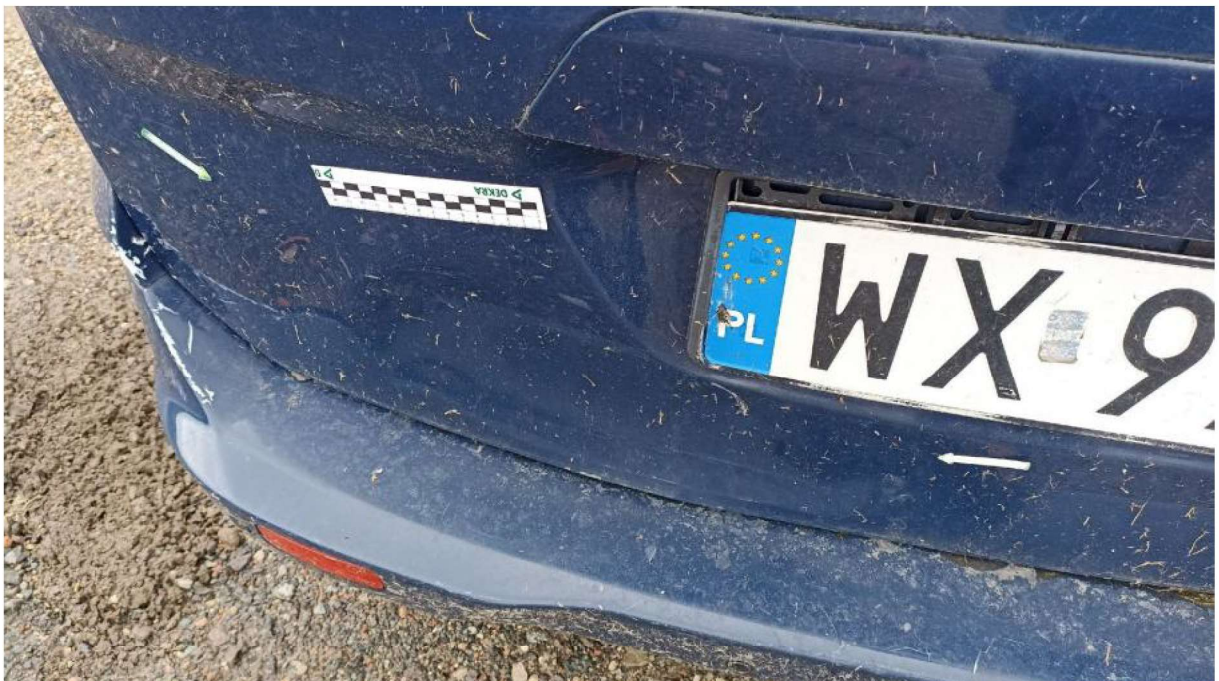
**Fot. 44**

| 33 | Pokrywa tylna | wgniecenie/odkształcenie | NA | 2.5 |

Pokrywy bagażnika - Wgniecenie/odkształcenie 1

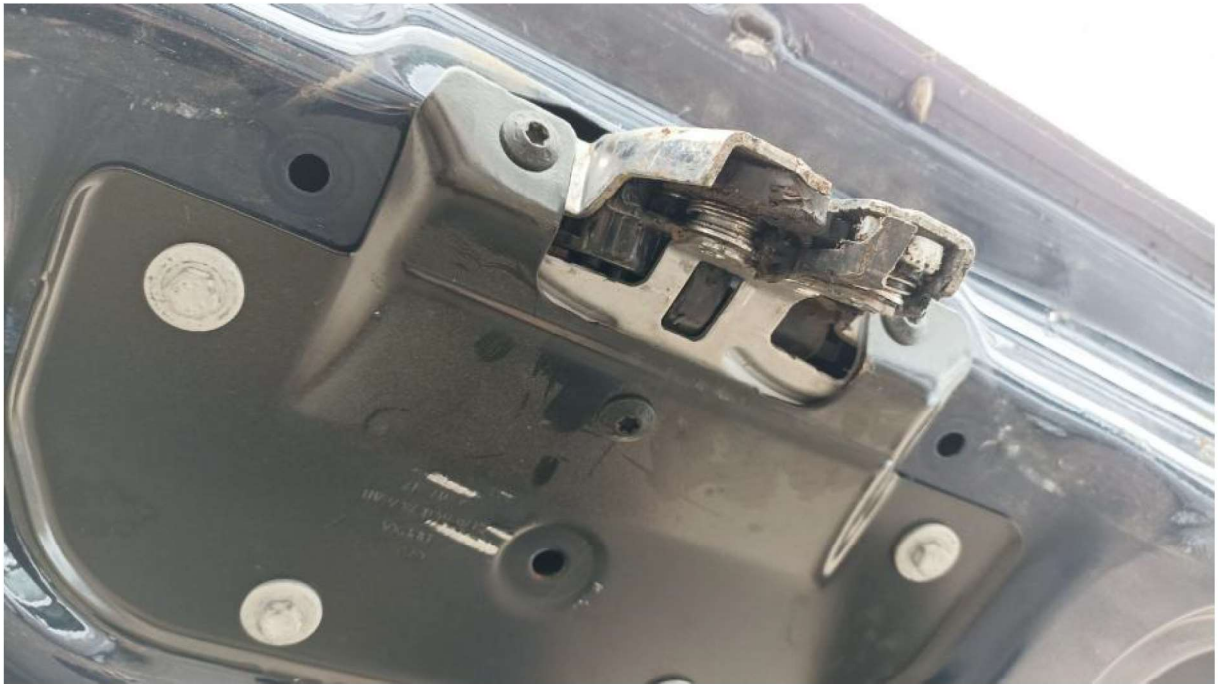
**Fot. 45**

Zamek pokrywy tył - Wgniecenie/odkształcenie 1

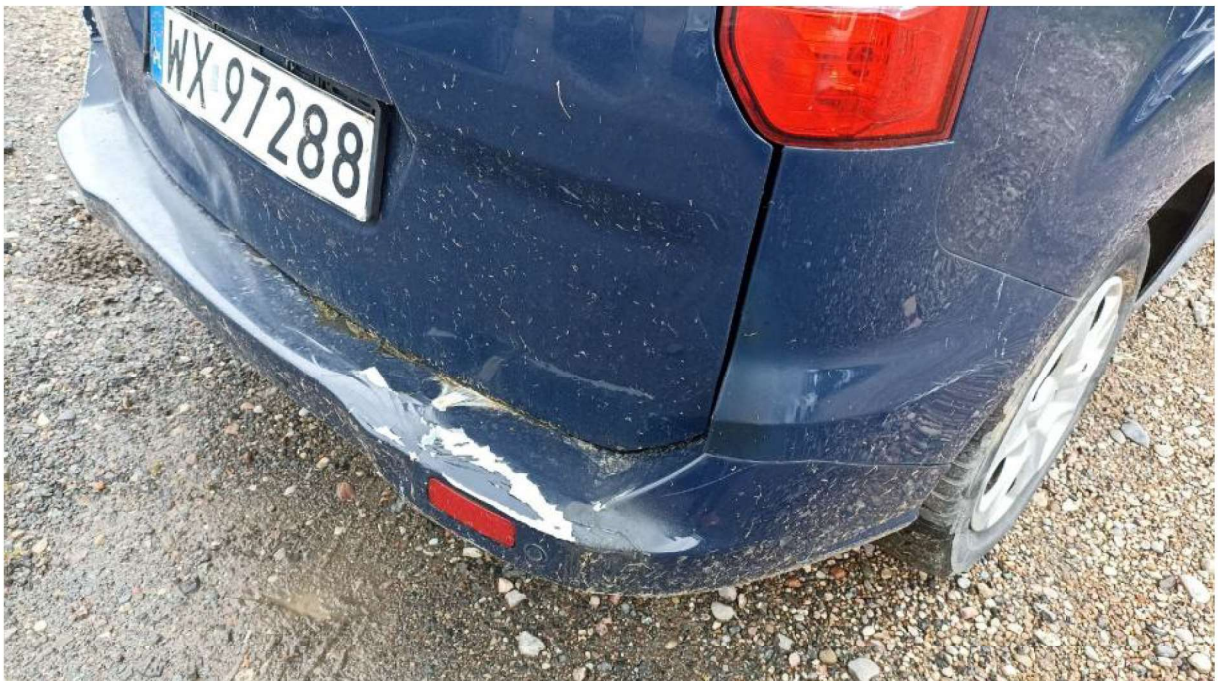
**Fot. 46**

| 9 | Nakładka zderzaka tylnego, dół | rysa/odprysk, wgniecenie/odkształcenie | WY | 0.3 |

Zderzak tylny - Rysa/odprysk 1

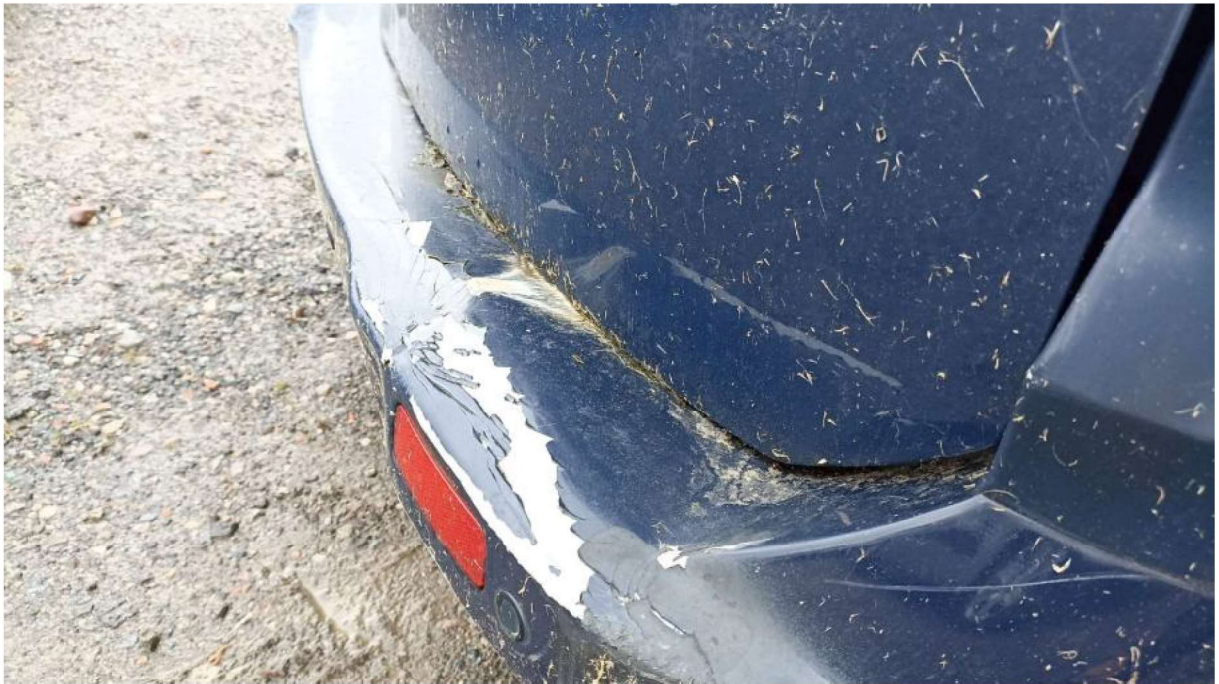
**Fot. 47**

Zderzak tylny - Pęknięcie/rozerwanie 1

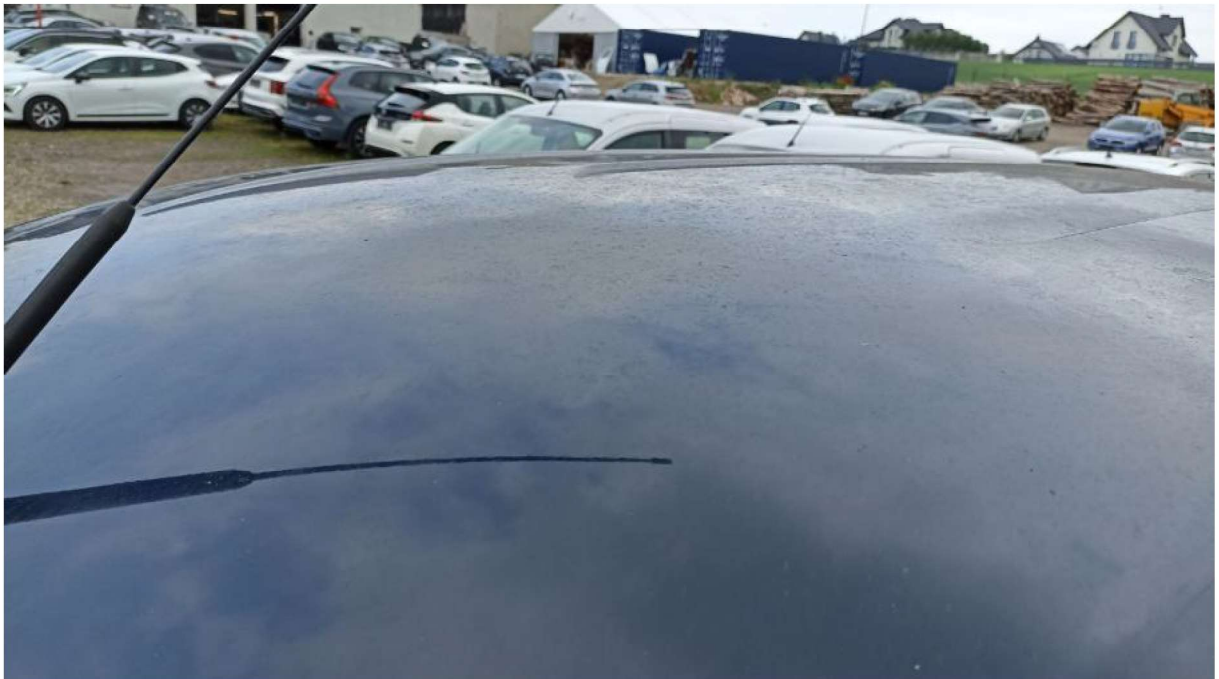
**Fot. 48**

| 26 | Dach | wgniecenie/odkształcenie | NA | 2 |

Dach - Wgniecenie/odkształcenie 1

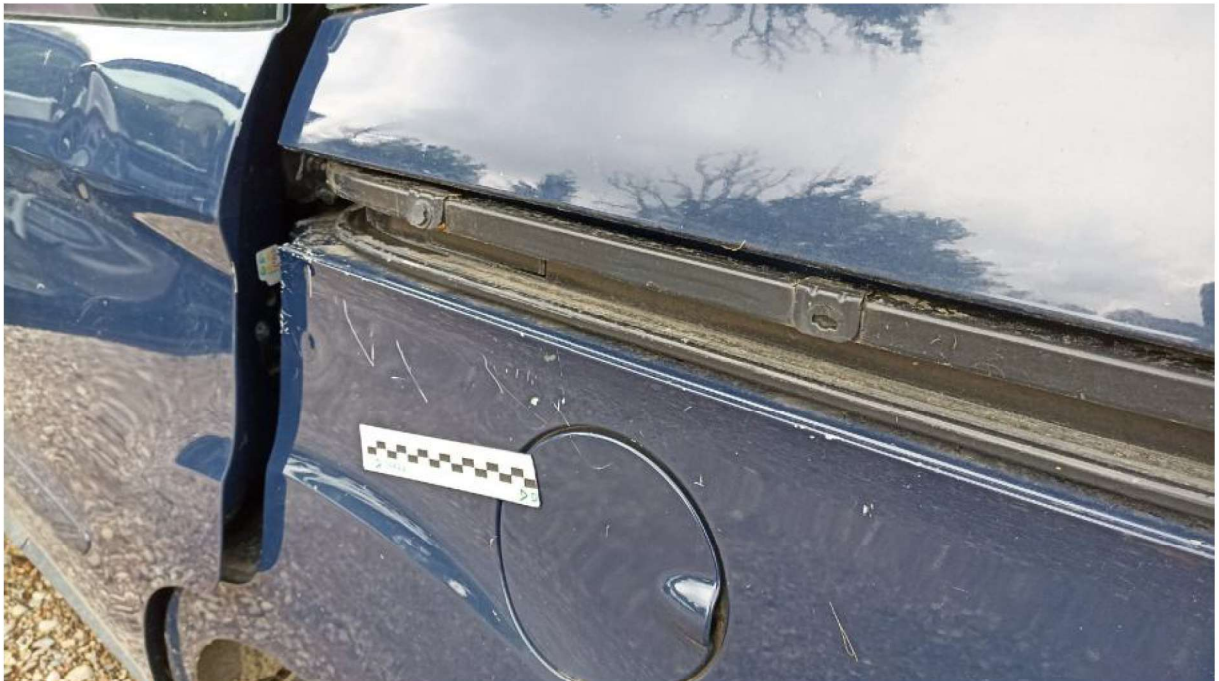
**Fot. 49**

Błotnik tylny L / Ściana boczna L - Rysa/odprysk 1

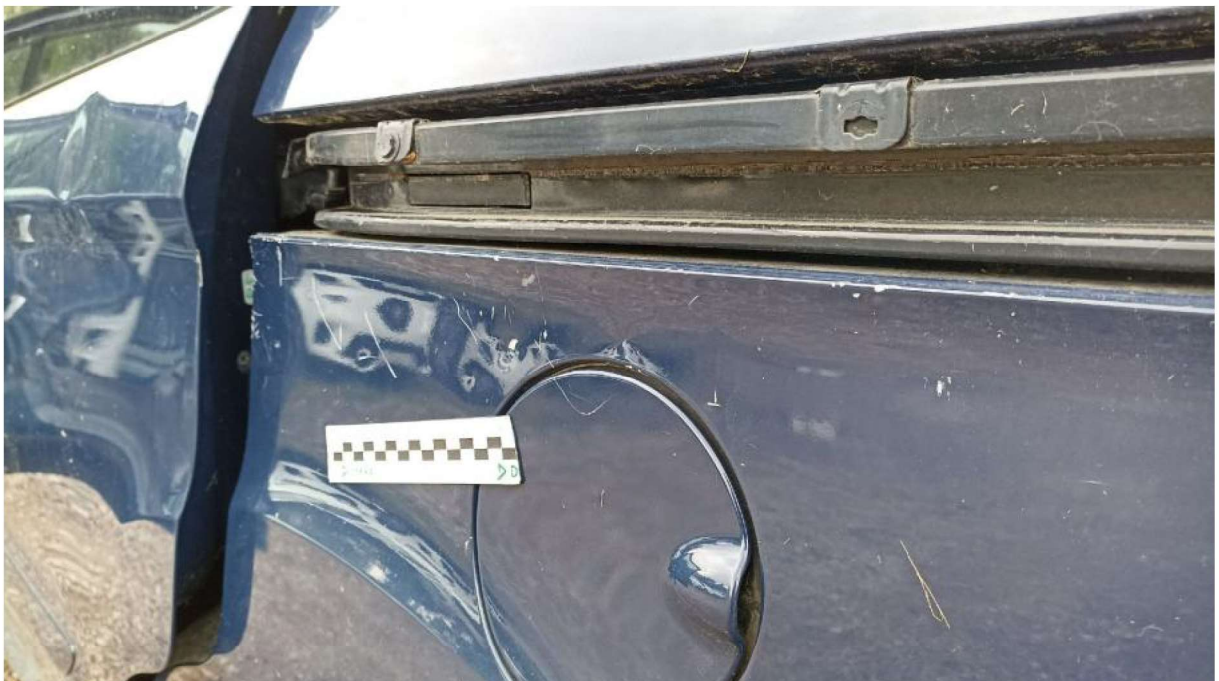
**Fot. 50**

| 31 | Łotnik tylny, część dolna L | rysa/odprysk, wgniecenie/odkształcenie | NA | 0.7 |

Błotnik tylny L / Ściana boczna L - Wgniecenie/odkształcenie 1

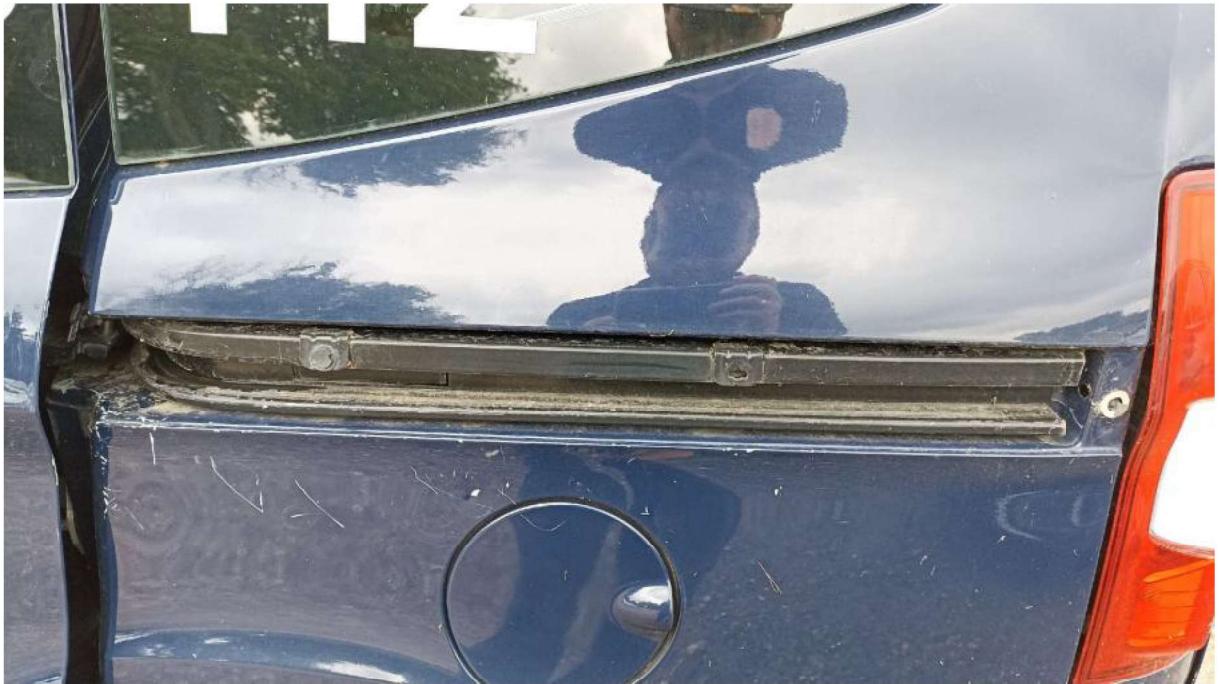
**Fot. 51**

Błotnik tylny L / Ściana boczna L - Inne 1

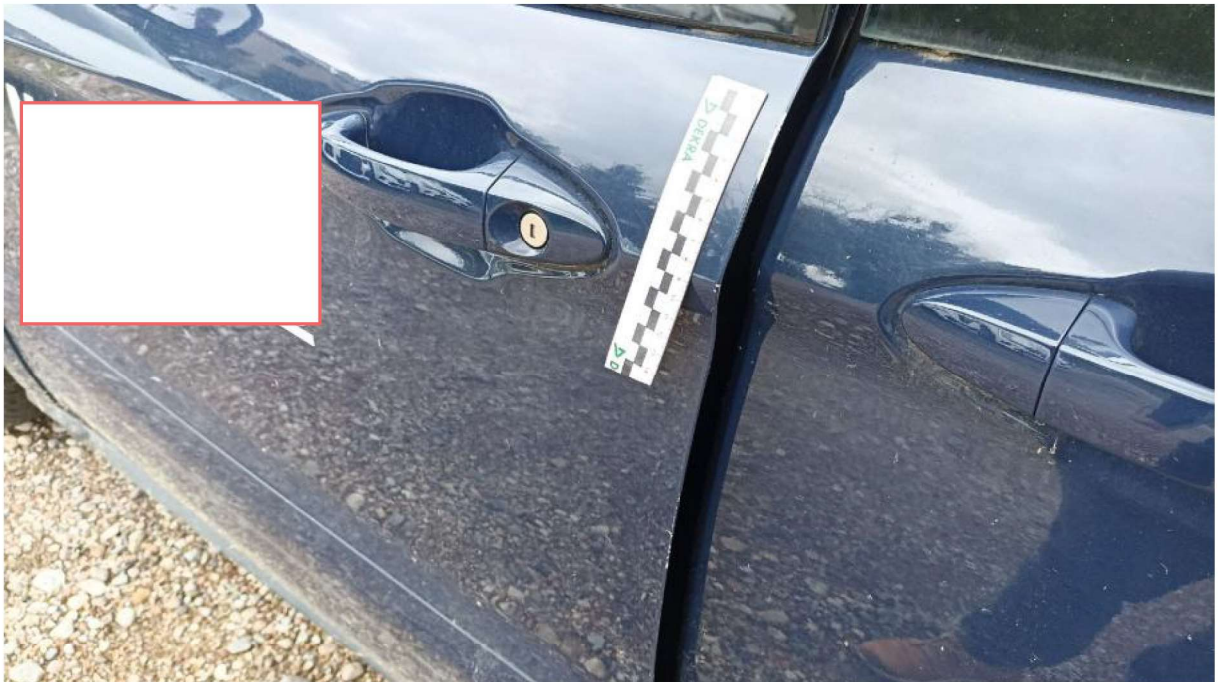
**Fot. 52**

Drzwi przed L - Rysa/odprysk 1

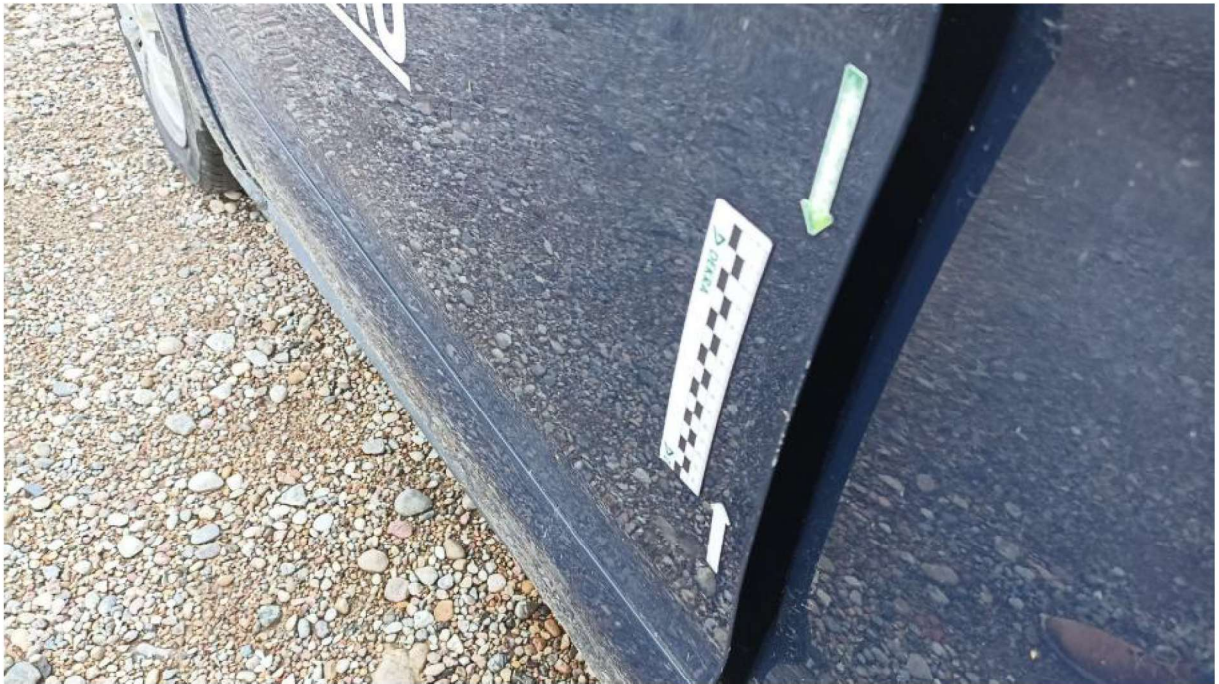
**Fot. 53**

| 27 | Drzwi przednie (nieuzbrojone) L | rysa/odprysk, wgniecenie/odkształcenie | NA | 0.8 |

Drzwi przed L - Wgniecenie/odkształcenie 1

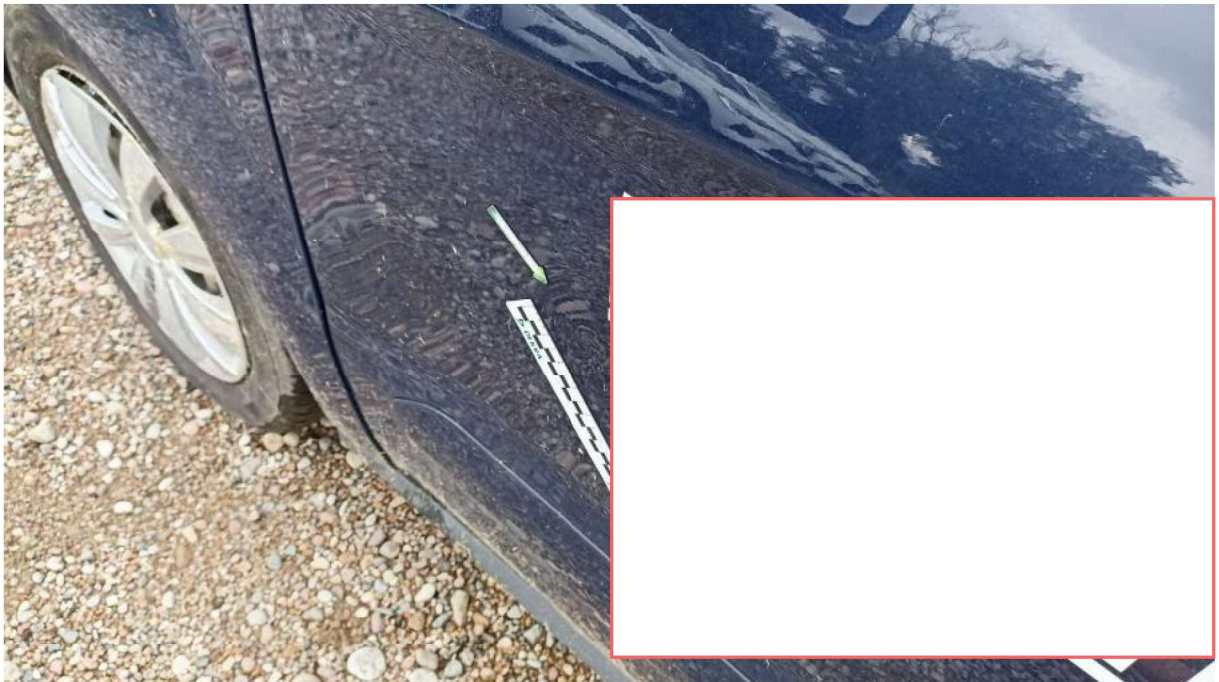
**Fot. 54**

Drzwi przed L - Wgniecenie/odkształcenie 2

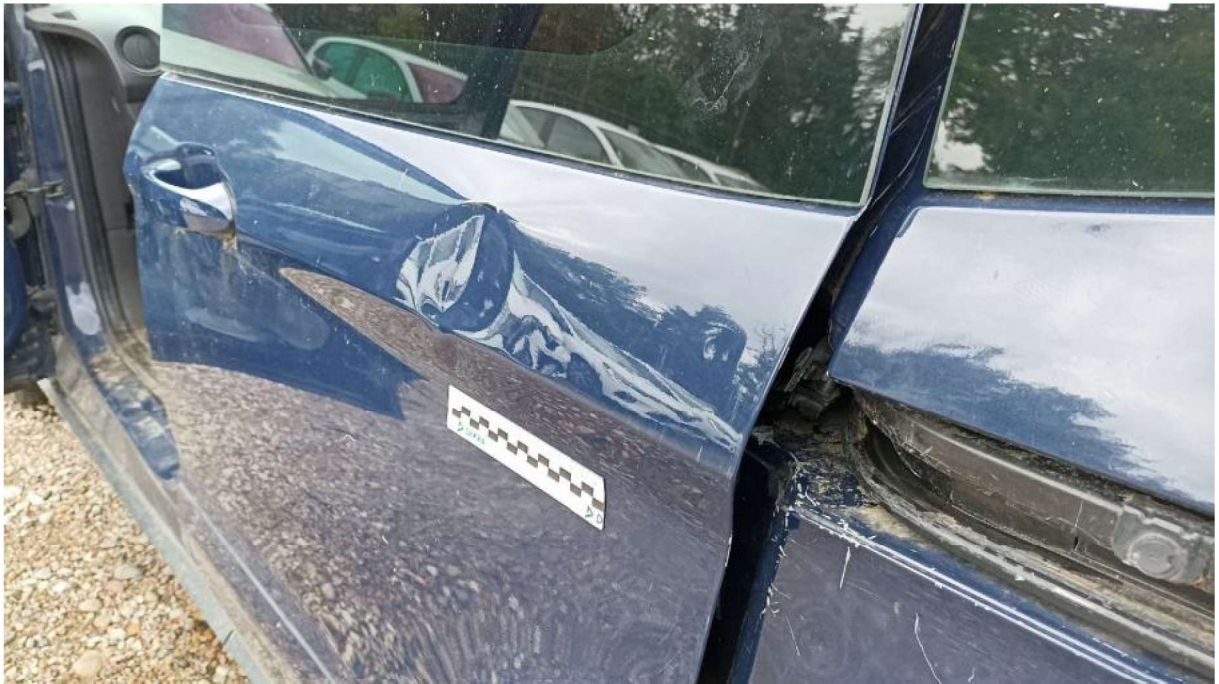
**Fot. 55**

| 30 | Drzwi części ład.przesuwne L | wgniecenie/odkształcenie | NA | 1.2 |

Drzwi tylne L - Wgniecenie/odkształcenie 1

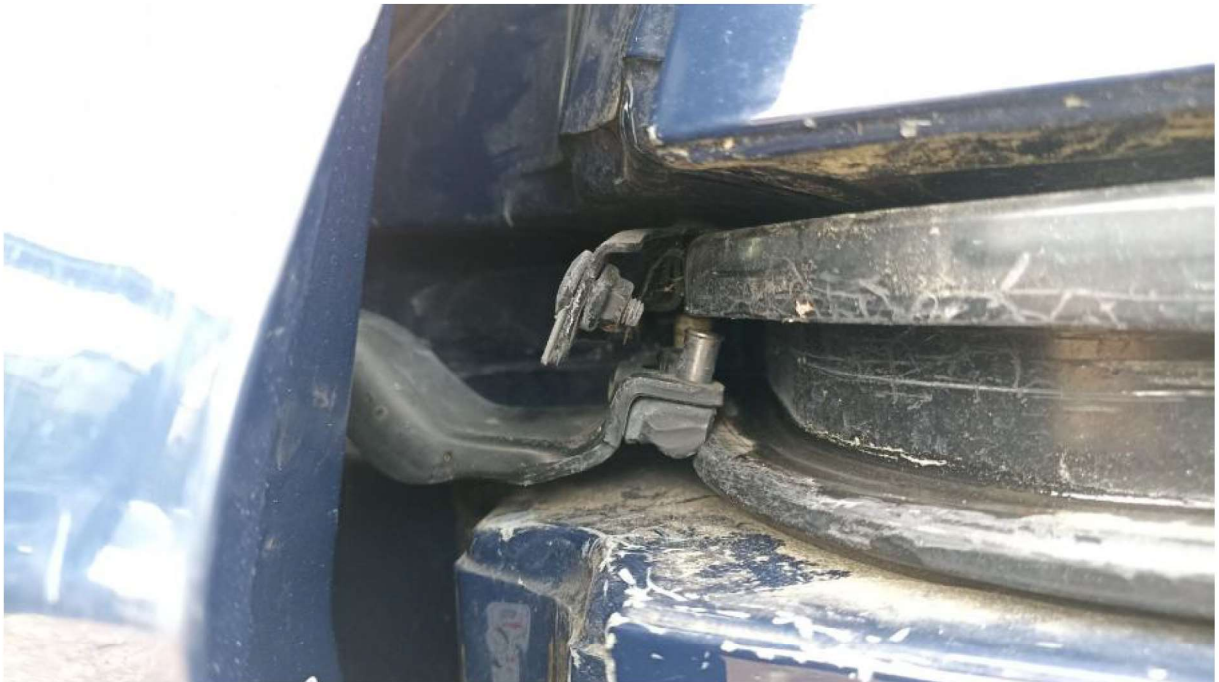
**Fot. 56**

Drzwi tylne L - Inne 1

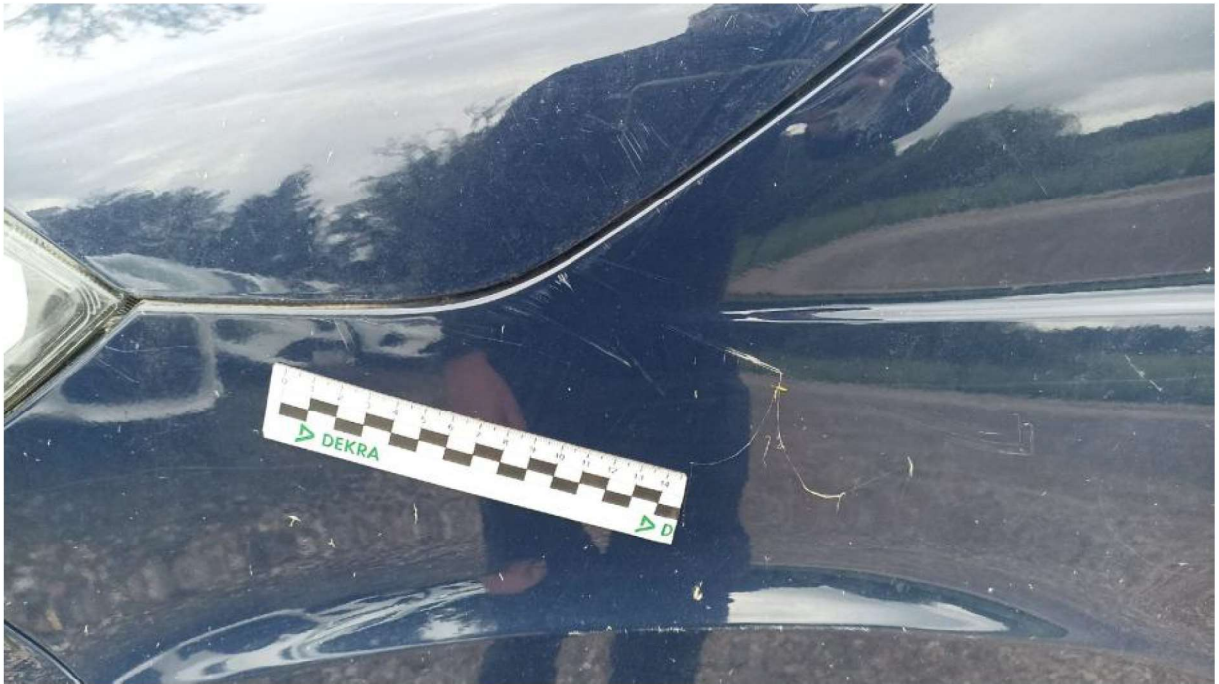
**Fot. 57**

| 24 | Łotnik przedni L | rysa/odprysk | NA | 0.5 |

Błotnik przedni L - Rysa/odprysk 1

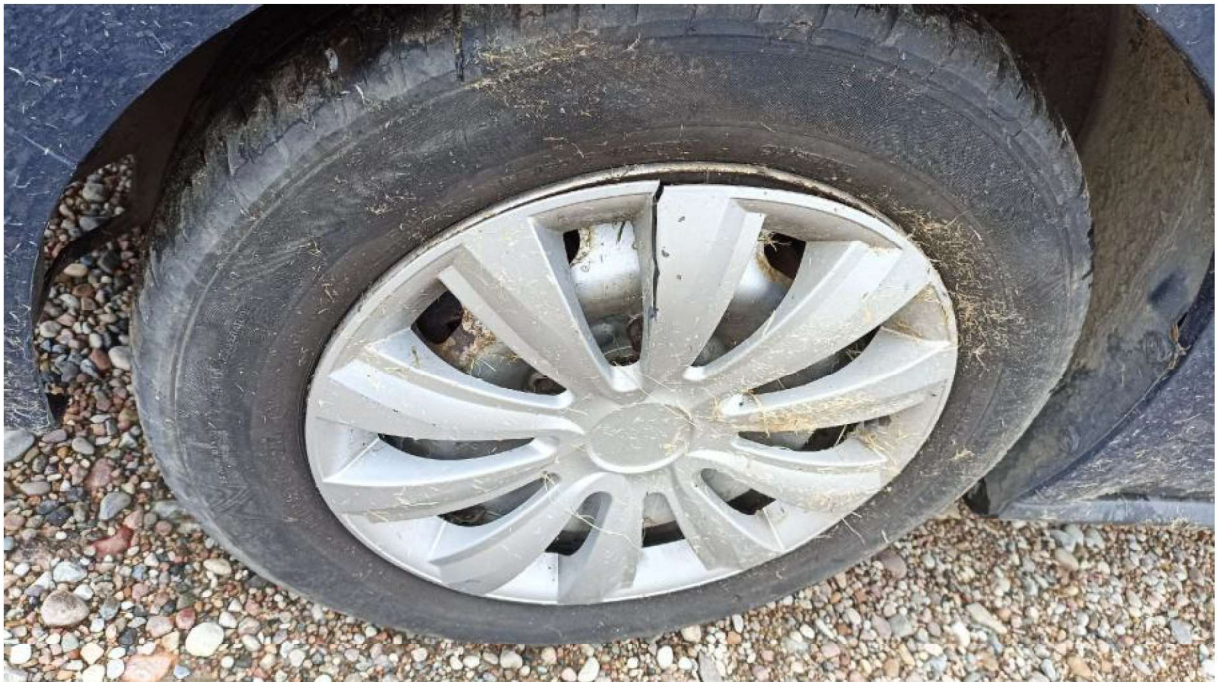
**Fot. 58**

Kółpak przedni L - Pęknięcie/rozerwanie 1

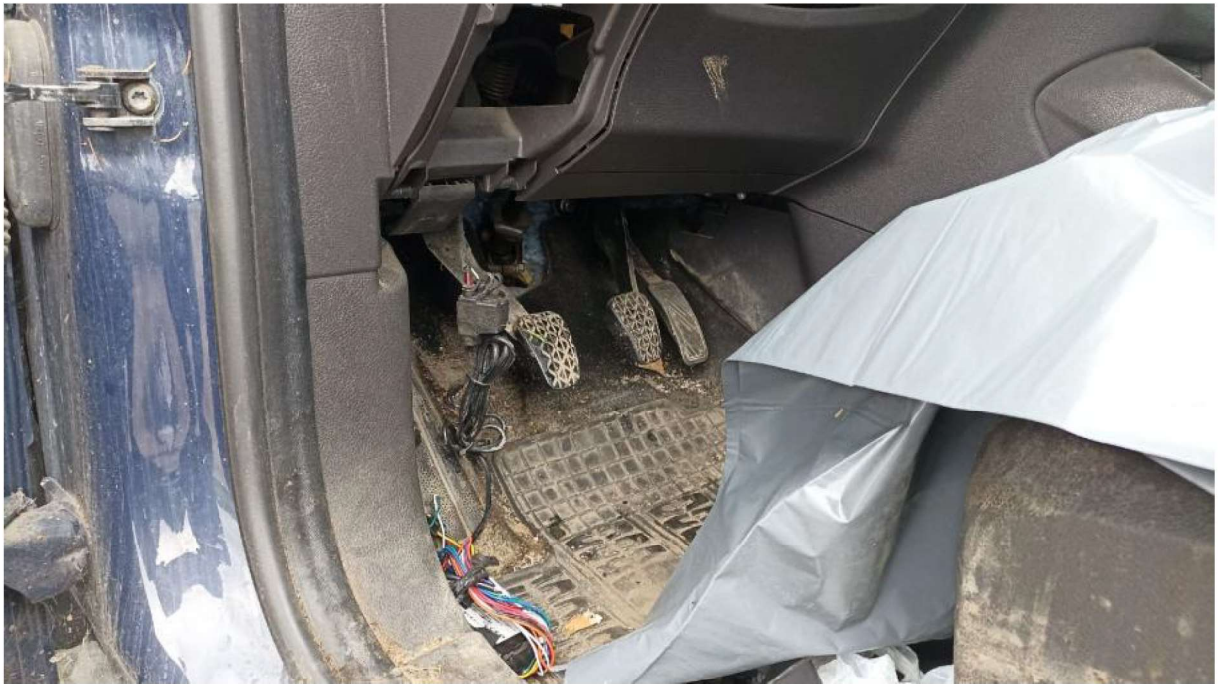
**Fot. 59**

Deska rozdzielcza - Inne 1
