## Raport z oględzin pojazdu

| Numer raportu | 215263/6/25-11401 | Data raportu | 10-06-2025 |

| Marka, model | FORD Tourneo Courier 14-18 |
| Numer rejestracyjny | WX97288 |

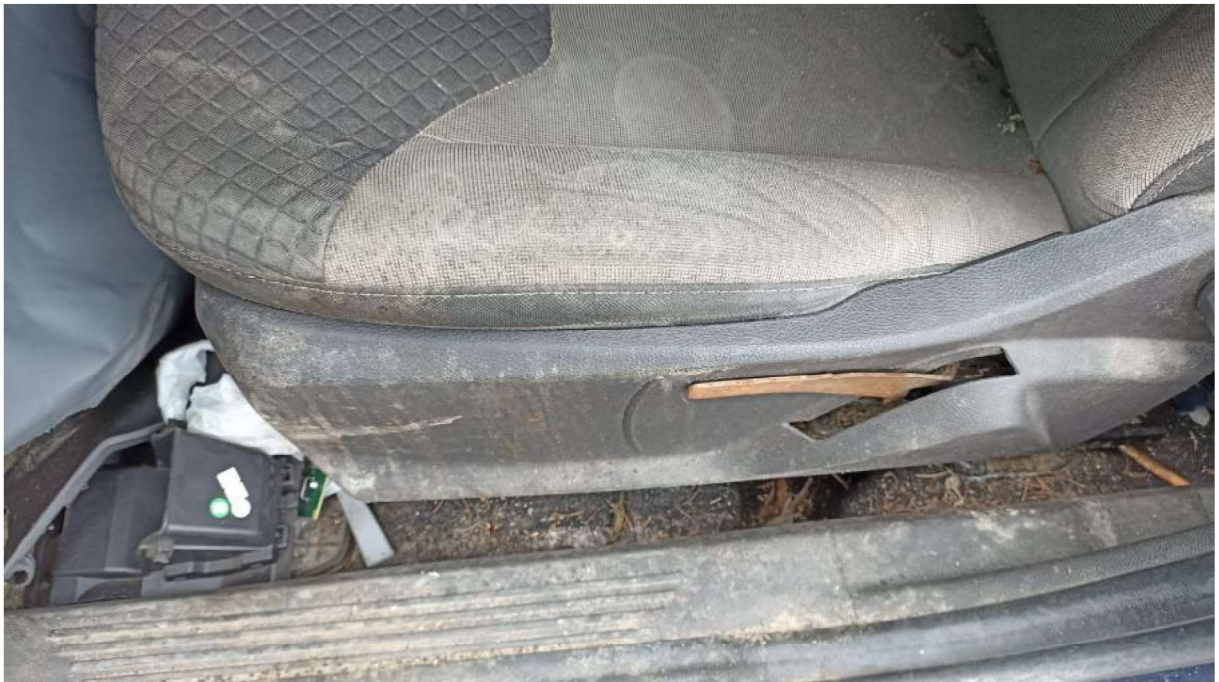
**Fot. 60**

Fotel prz. lew. - Inne 1

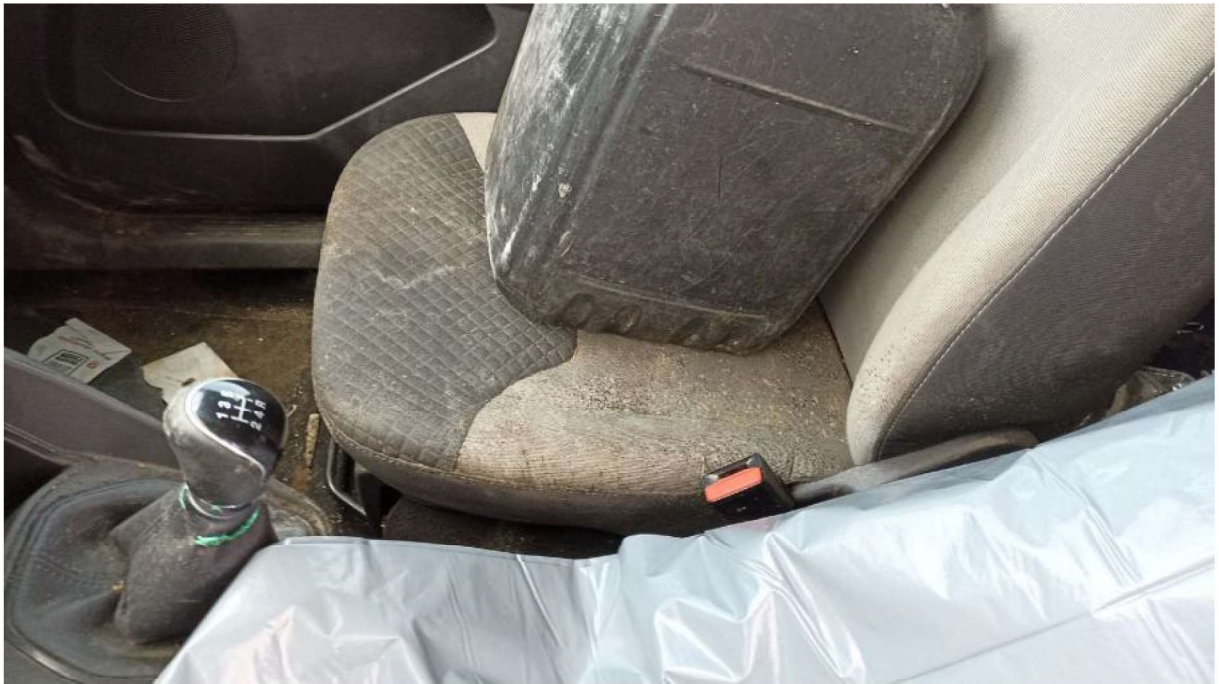
**Fot. 61**

Fotel prz. praw. - Inne 1

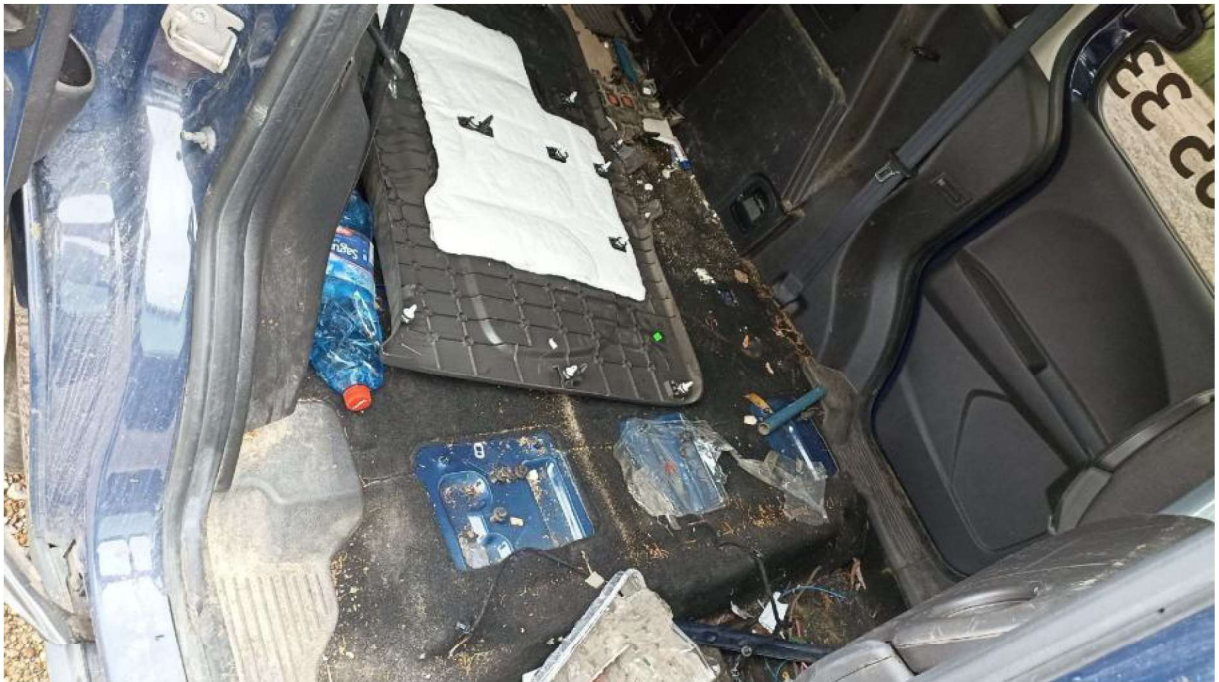
**Fot. 62**

Kanapa tyl. - Inne 1

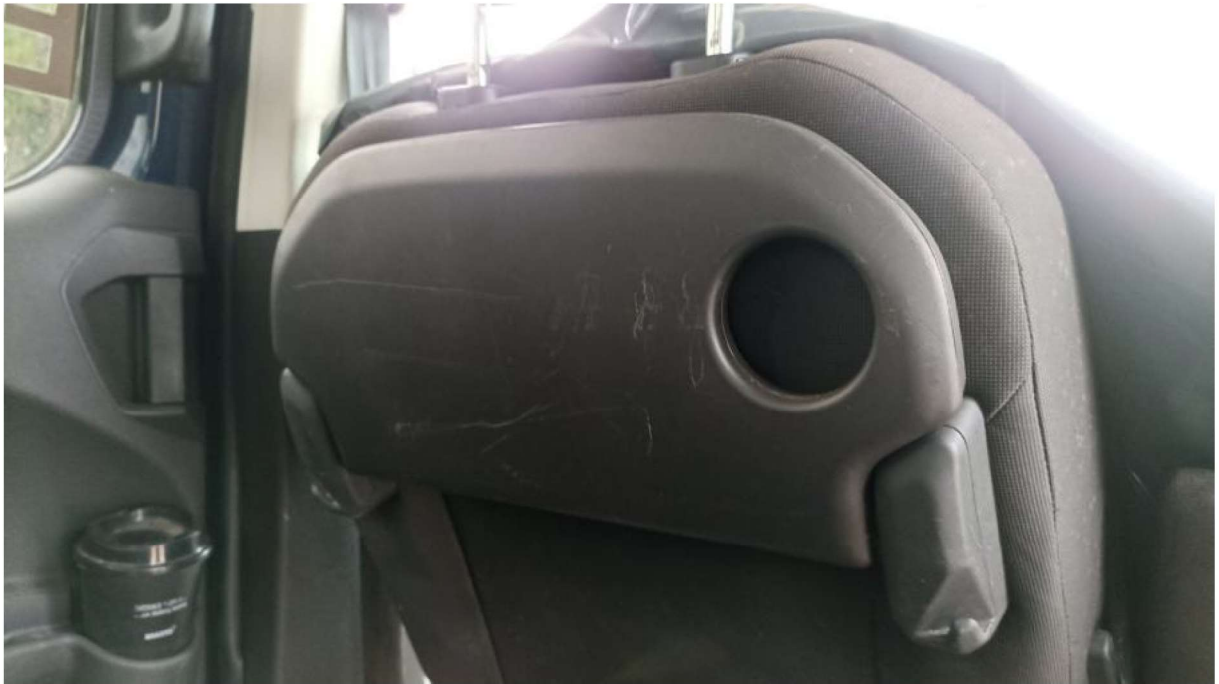
**Fot. 63**

Ośłony fotela prz. L - Rysa/odprysk 1

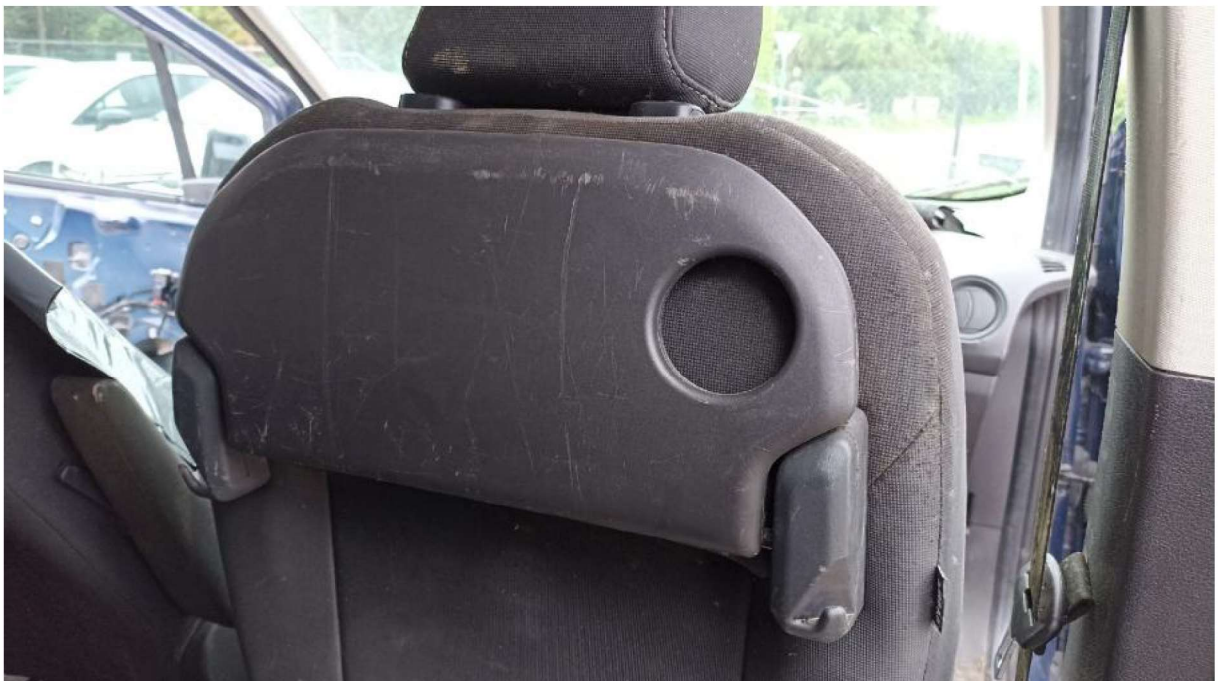
**Fot. 64**

Ośłony fotela prz. P - Rysa/odprysk 1

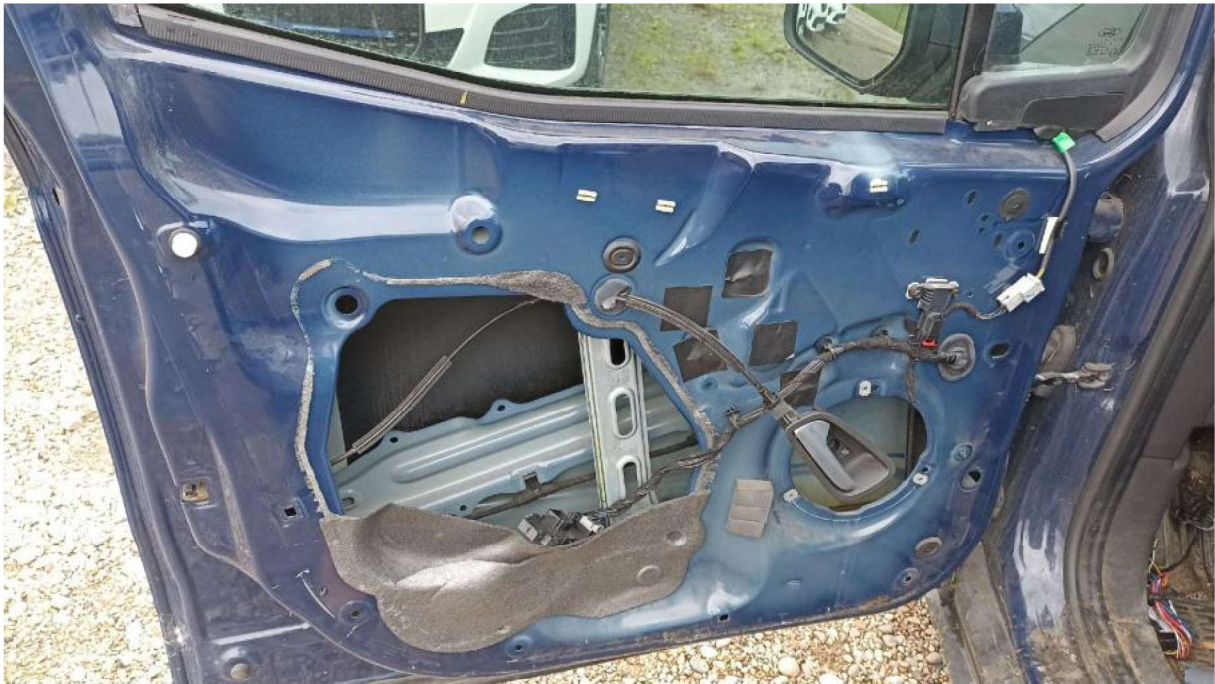
**Fot. 65**

| 13 | Tapicerka drzwi, przód L | brak | WY | 0.2 |

Tapicerka drzwi przednich L - Inne 1

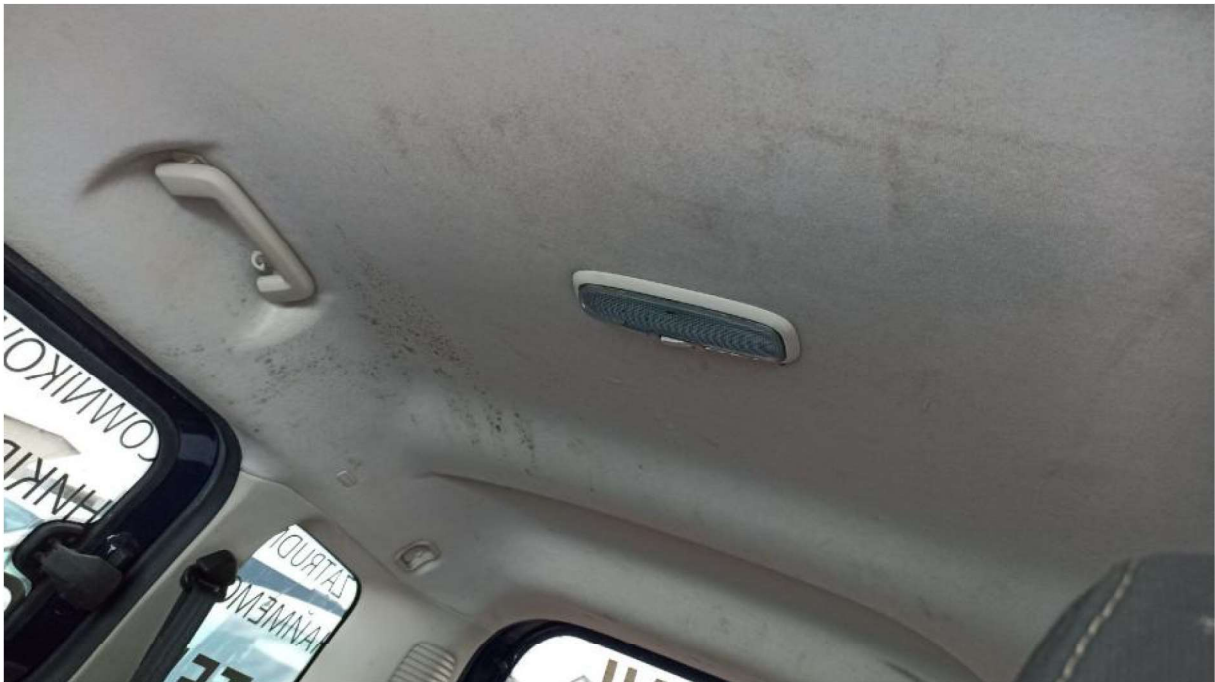
**Fot. 66**

Podsufitka - Inne 1

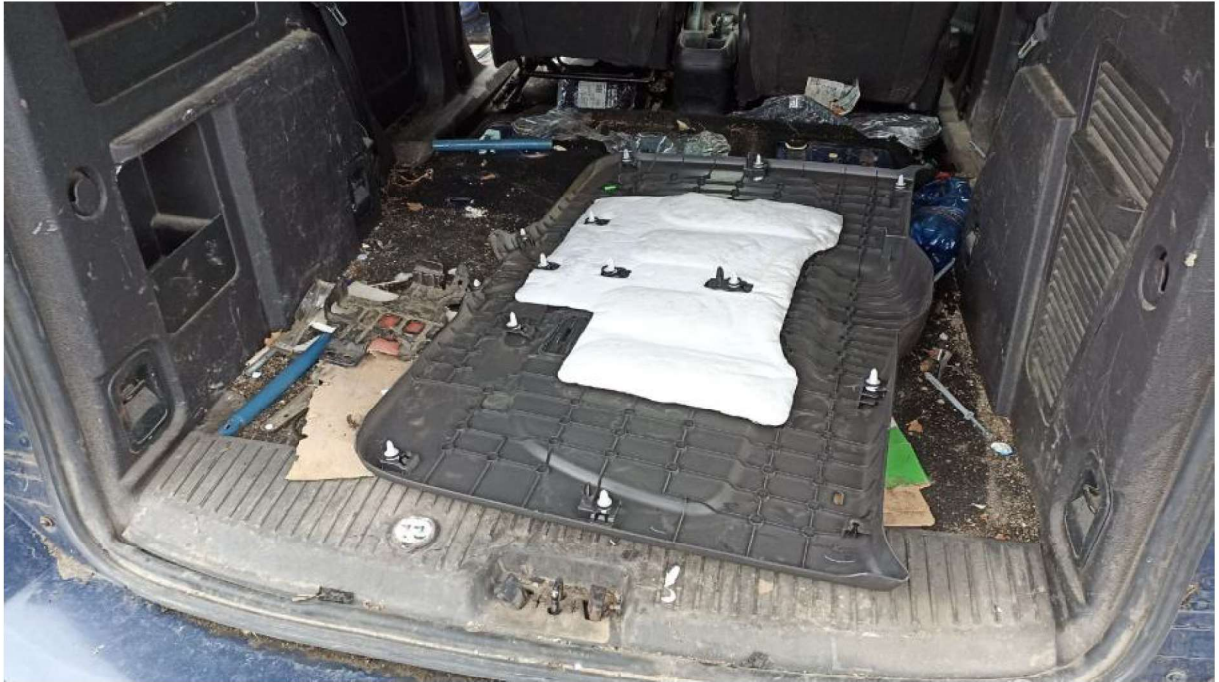
**Fot. 67**

Wykładzina pokrywy tylnej - Inne 1
