Verkaufsbericht

Ihr Auftrag vom	17.06.2025 durch WSO WARNSYSTEME NL Ost
Besichtigungsort	24568 Kaltenkirchen, Porscherling 1 & 3
Besichtigungsdatum	18.06.2025
Referenznummern	61930009

Fahrzeugident.-Nr.	WV2ZZZSKZMX057717		
Fahrzeugart	PKW - Mehrzweckfahrzeug	Farbton / Lackart	Candy-Weiß / Uni
Hersteller	VW	Nächste HU	keine Angabe
Typ / Verkaufsbez.	Caddy 2.0 TDI Maxi	Laufleistung abgelesen	137.961 km
Erstzulassung	14.07.2021	Emissionsklasse	Euro 6
Getriebe / Gänge	Manuell / 6	Sitzplätze / Türen	5 / 5
Achsen / angetrieben	2 / 1	Anzahl Besitzer	unbekannt
Motorart	Reihenmotor / Diesel	Hubraum / Nennleistung	1.968 ccm / 75 KW
Antriebsart	Frontantrieb

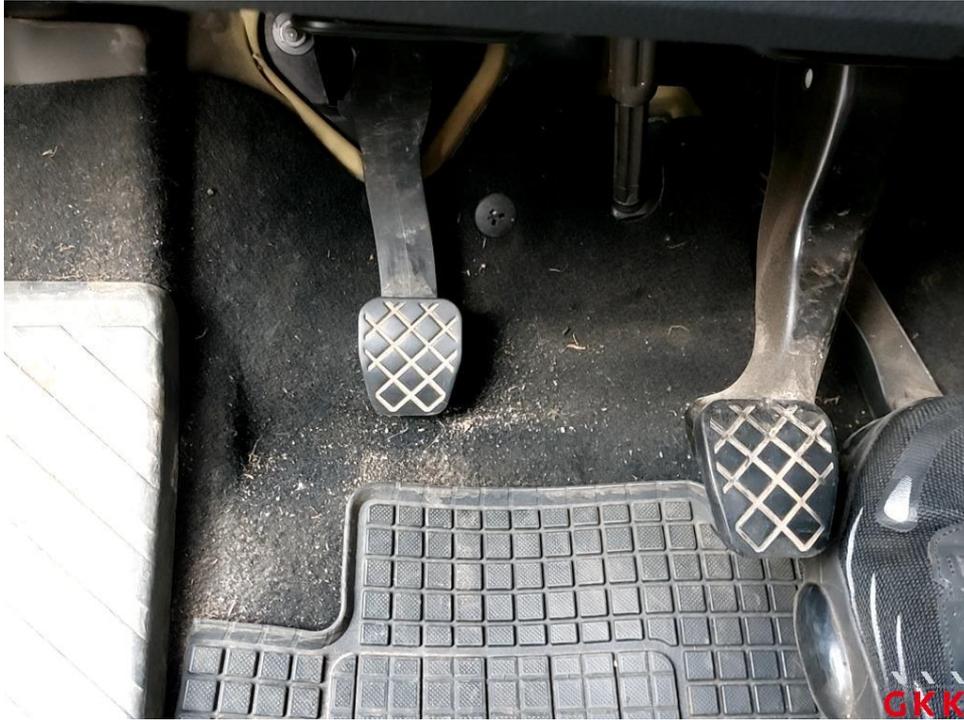
Getriebe Kupplung, beschädigt, ersetzen (Bild 13)

Bild 13 Getriebe, Kupplung, beschädigt, ersetzen

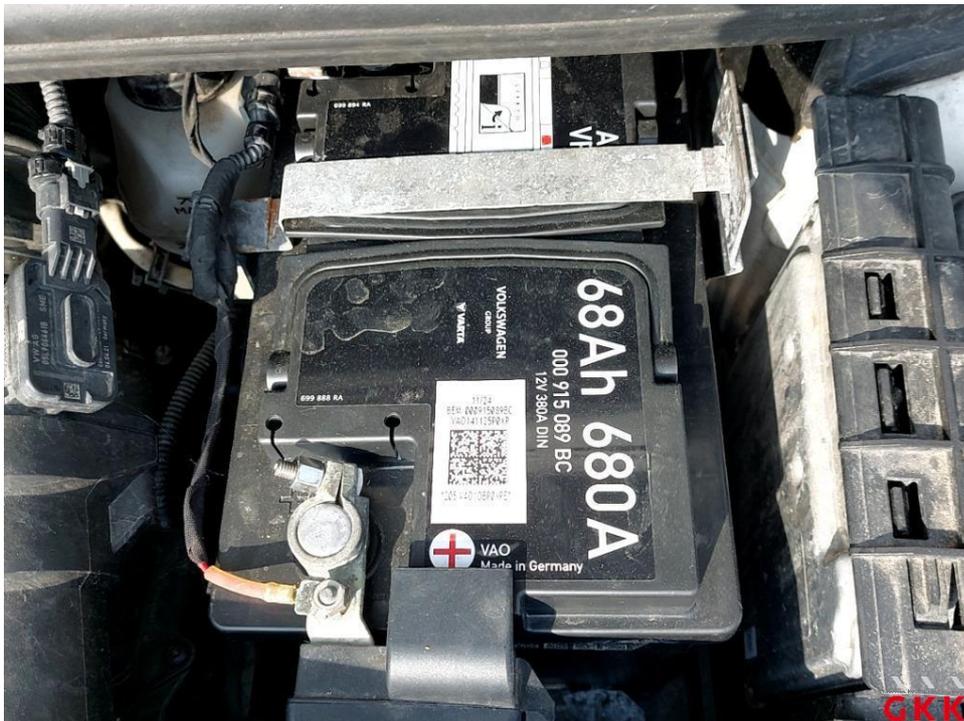
Fahrzeug Batterie, entladen, ersetzen (Bild 14)

Bild 14 Fahrzeug, Batterie, entladen, ersetzen

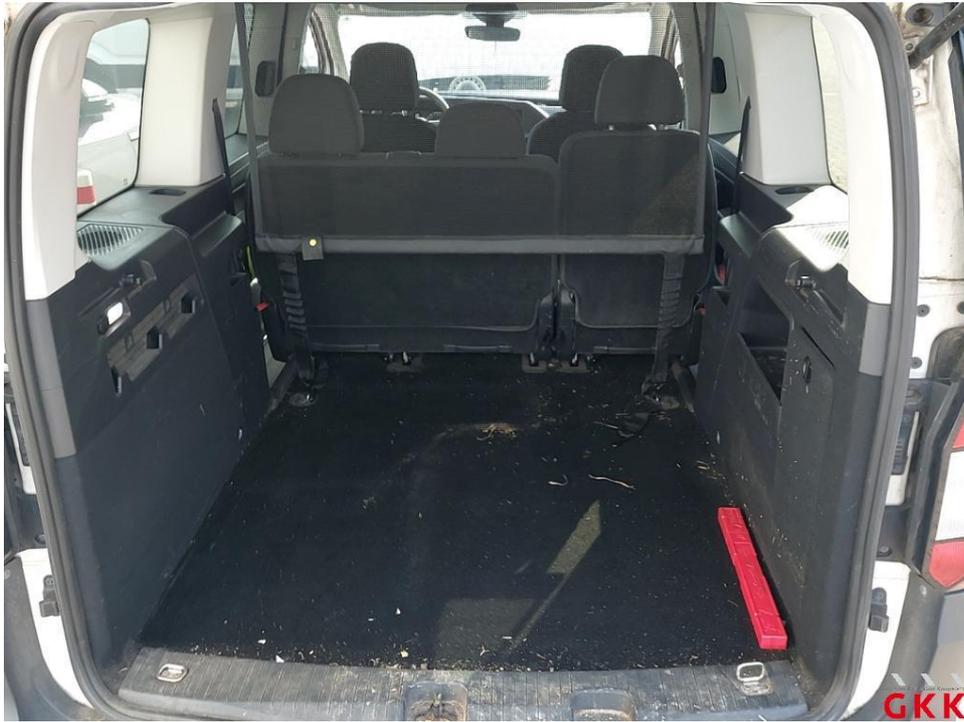
Laderaum Abdeckung, fehlt, ersetzen (Bild 15)

Bild 15 Laderaum, Abdeckung, fehlt, ersetzen

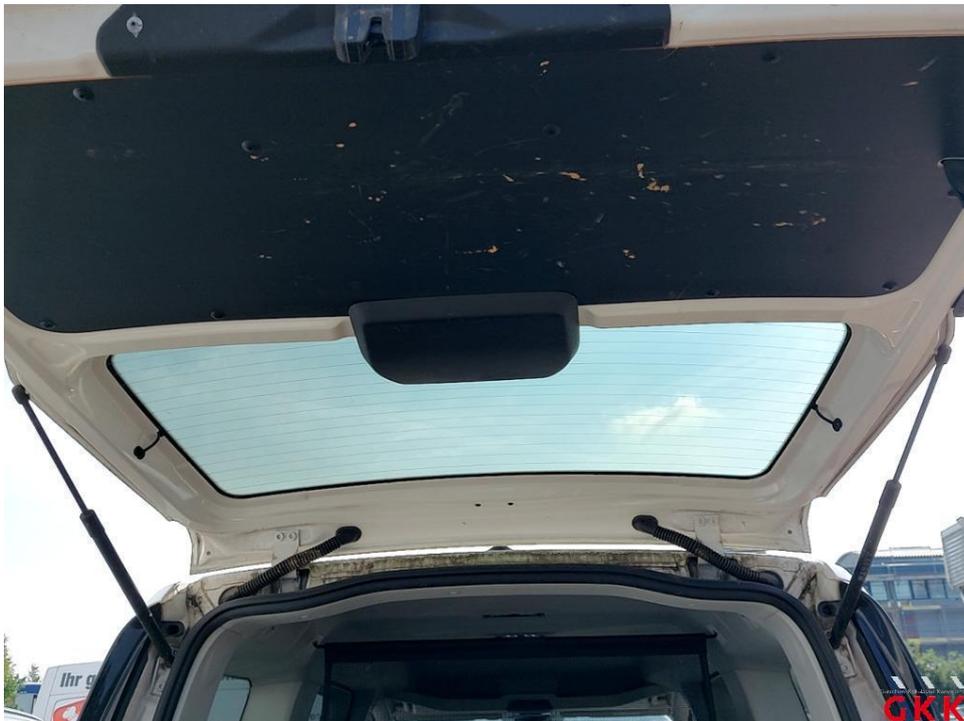
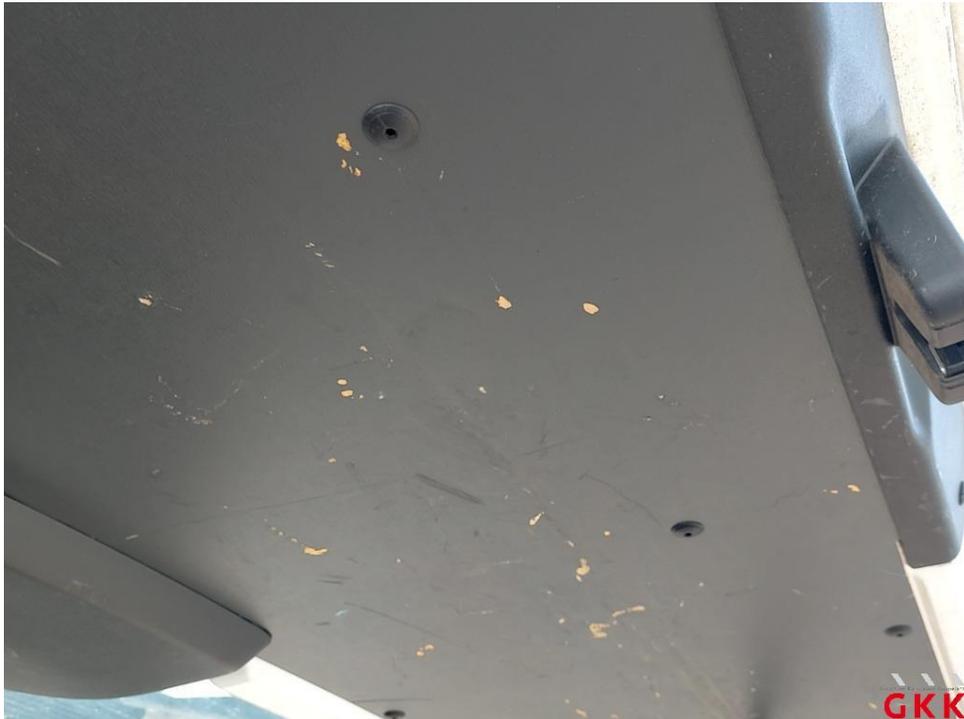
Heckklappe Innenverkleidung, beschädigt, ersetzen (Bild 16, Bild 17)

Bild 16 Heckklappe, Innenverkleidung, beschädigt, ersetzen

Bild 17 Heckklappe, Innenverkleidung, beschädigt, ersetzen

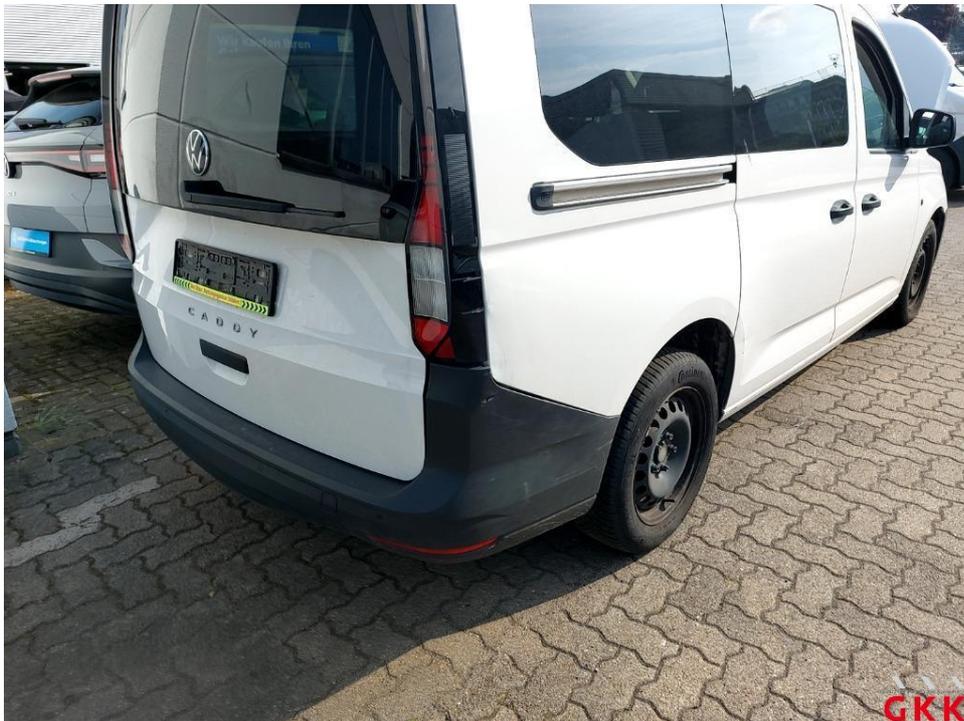
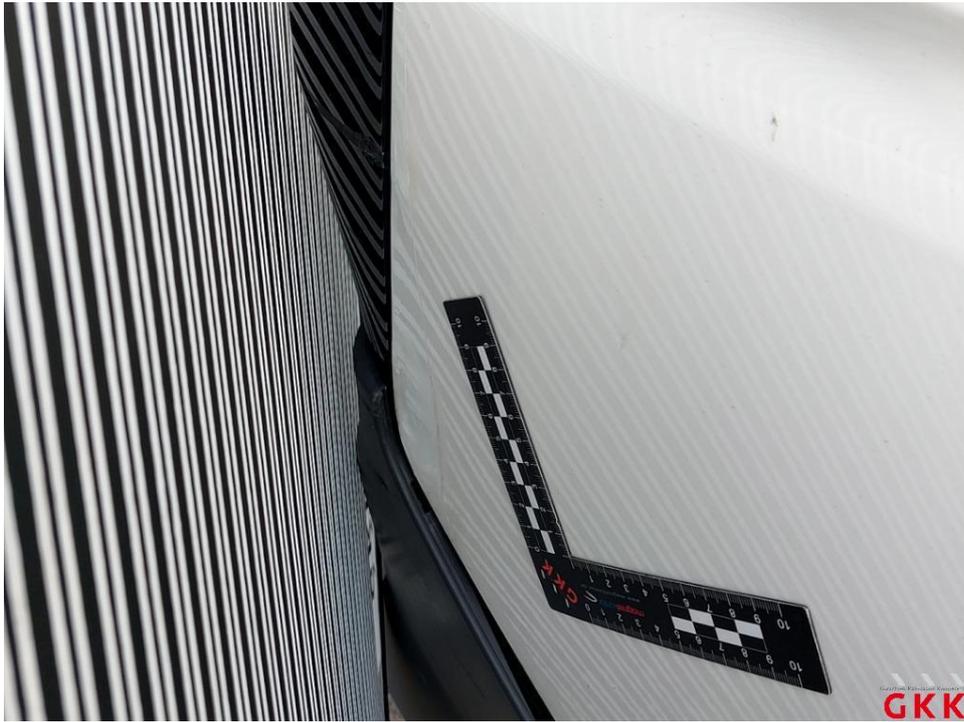
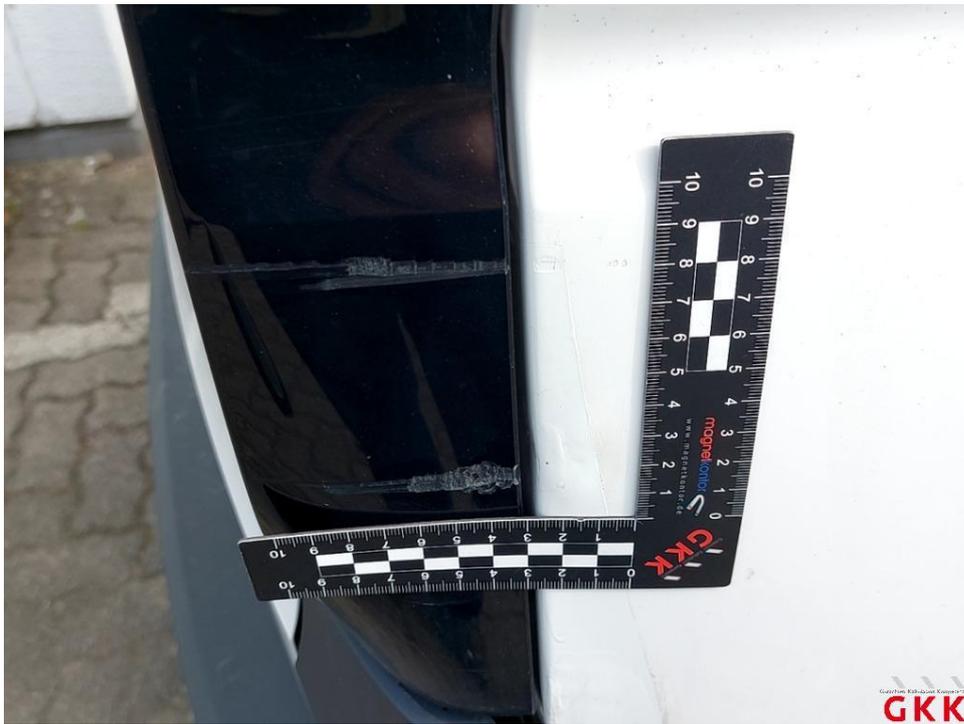
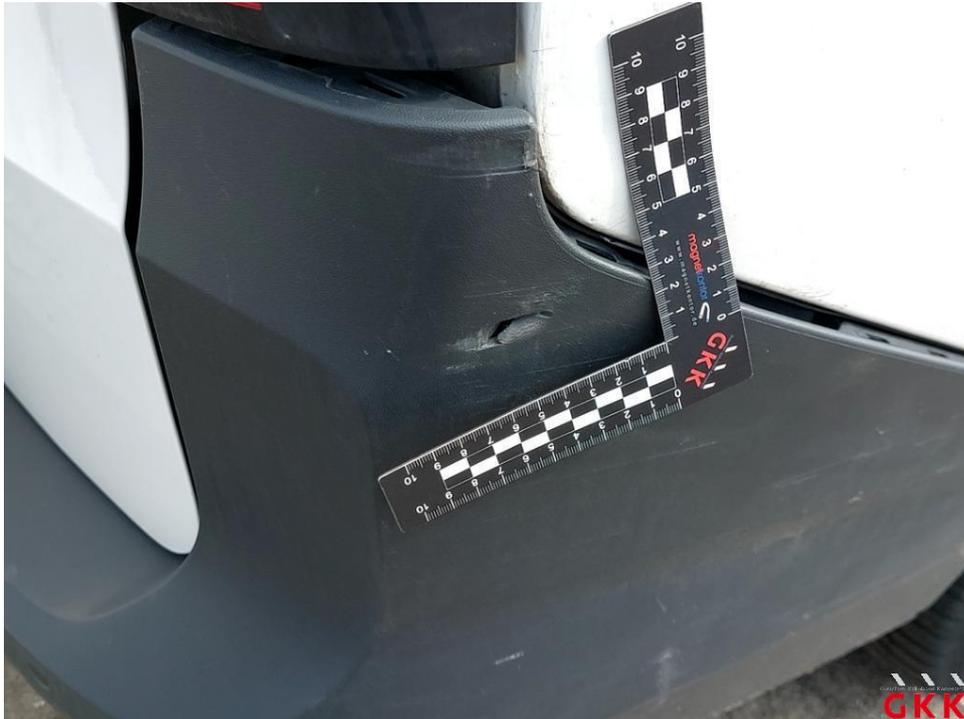
Fahrzeug hinten rechts, Unfallschaden, Unfallschaden beheben (Bild 18, Bild 19, Bild 20, Bild 21)

Bild 18 Fahrzeug, hinten rechts, Unfallschaden, Unfallschaden beheben

Bild 19 Fahrzeug, hinten rechts, Unfallschaden, Unfallschaden beheben

Bild 20 Fahrzeug, hinten rechts, Unfallschaden, Unfallschaden beheben

Bild 21 Fahrzeug, hinten rechts, Unfallschaden, Unfallschaden beheben

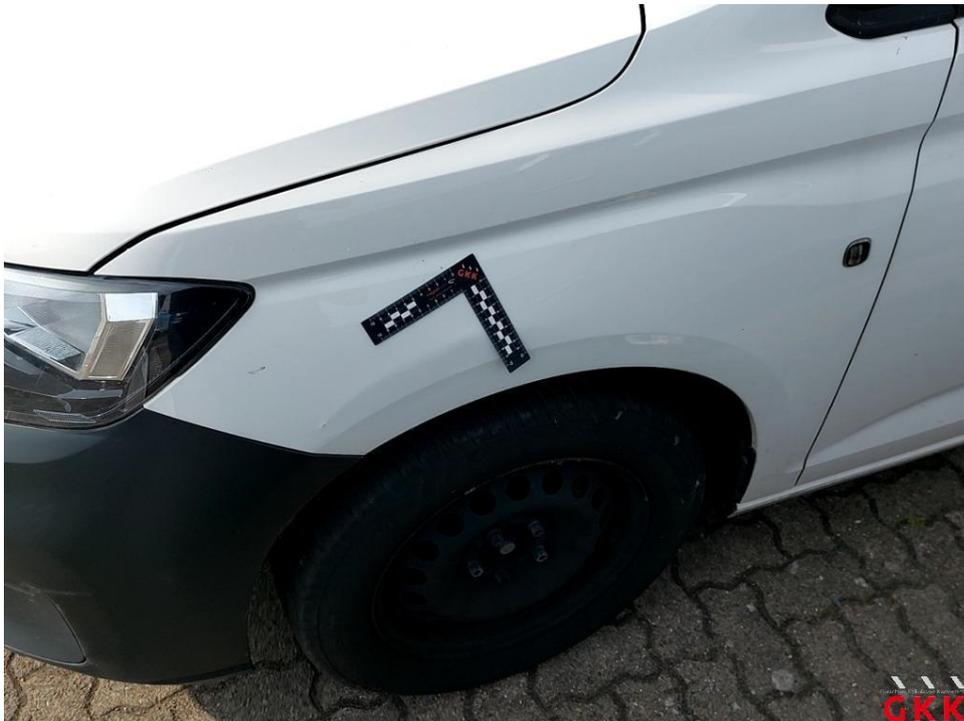
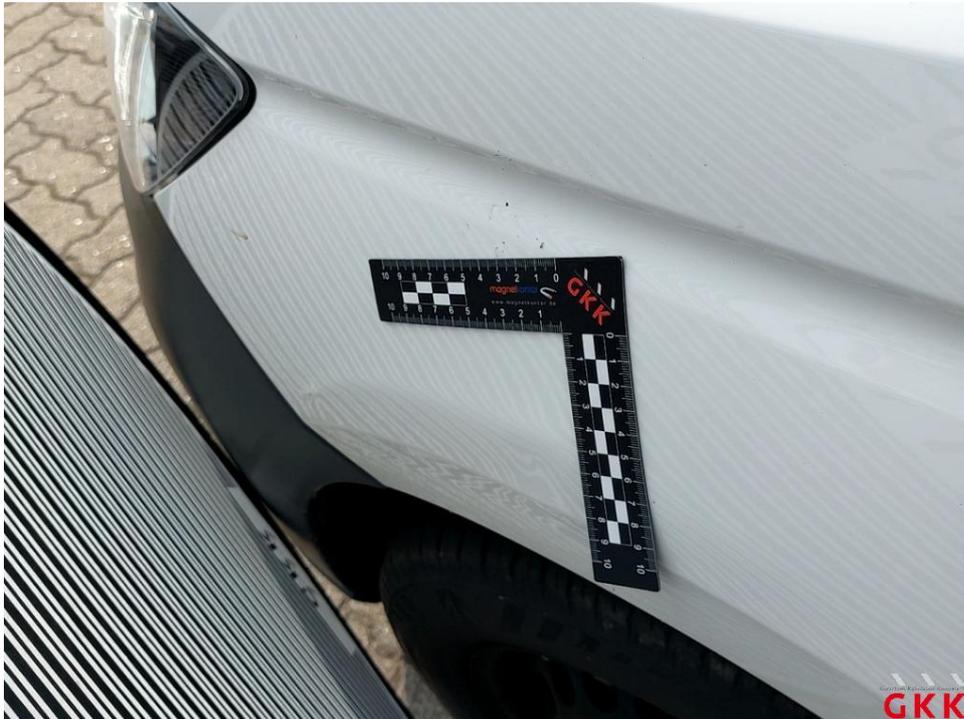
Kotflügel vorne links, beschädigt, ersetzen (Bild 22, Bild 23)

Bild 22 Kotflügel vorne links, beschädigt, ersetzen

Bild 23 Kotflügel vorne links, beschädigt, ersetzen

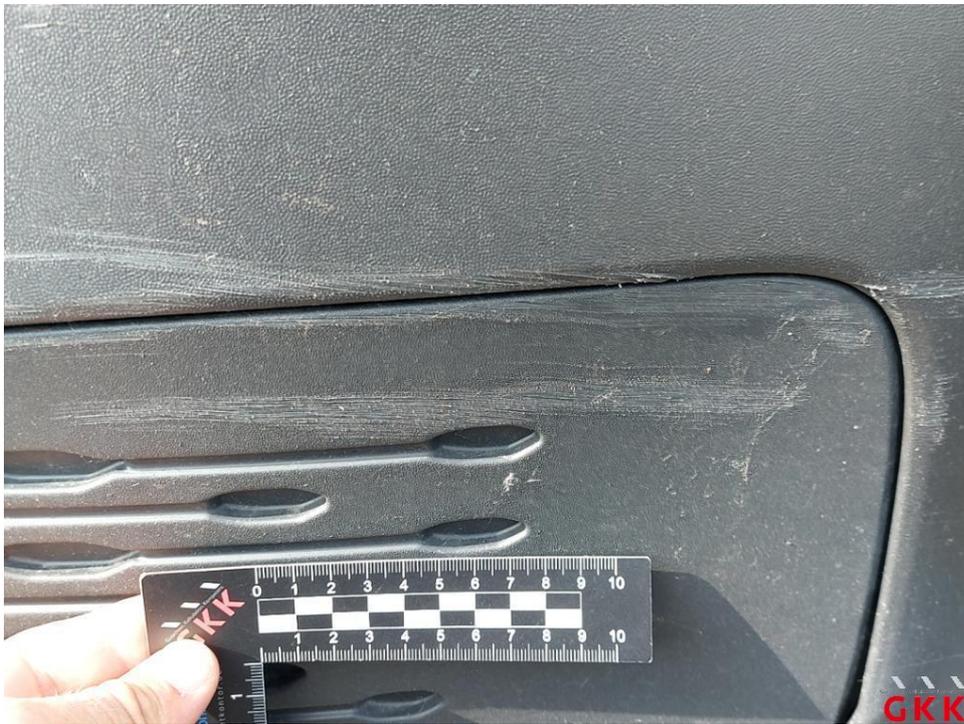
Stoßfänger vorne Verkleidung -unlackiert-, beschädigt, ersetzen (Bild 24)

Bild 24 Stoßfänger vorne, Verkleidung -unlackiert-, beschädigt, ersetzen

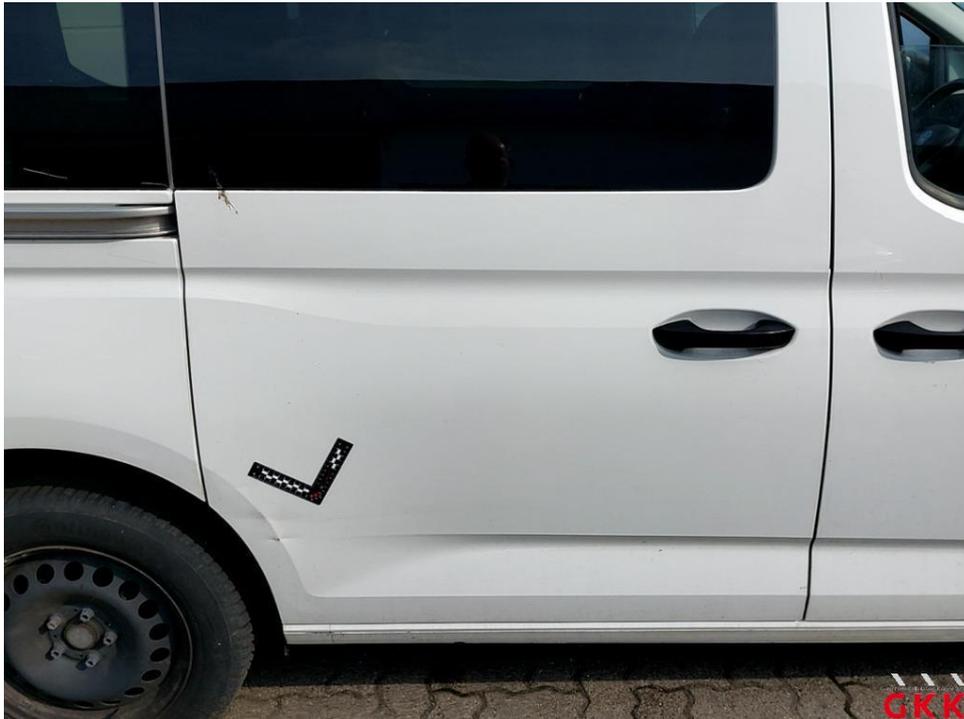
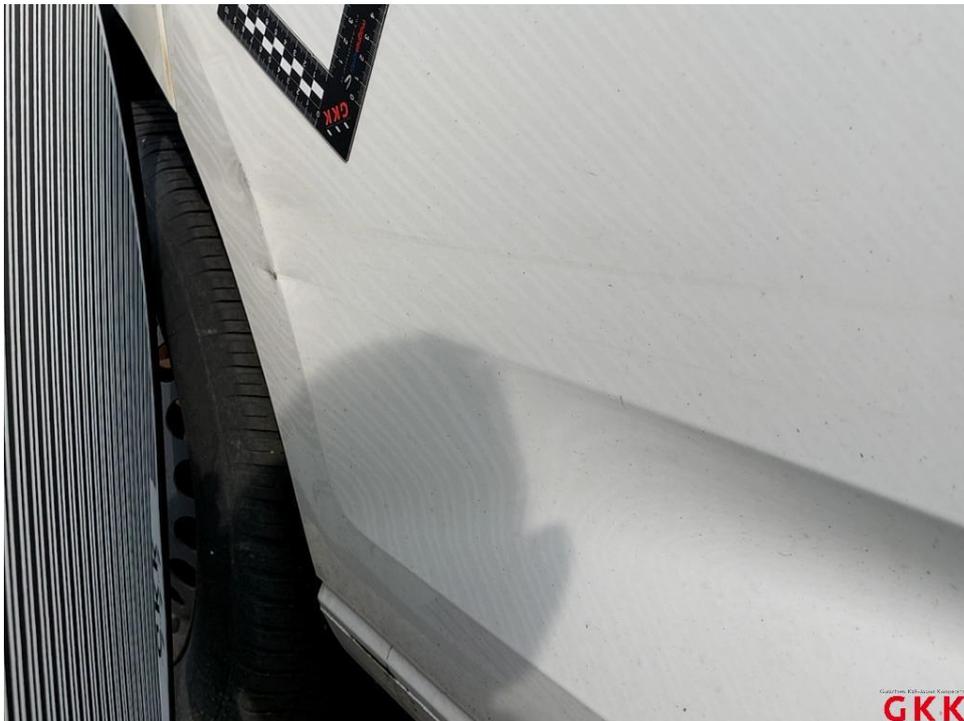
Schiebetür rechts, beschädigt, instand setzen - lackieren (Bild 25, Bild 26)

Bild 25 Schiebetür rechts, beschädigt, instand setzen - lackieren

Bild 26 Schiebetür rechts, beschädigt, instand setzen - lackieren

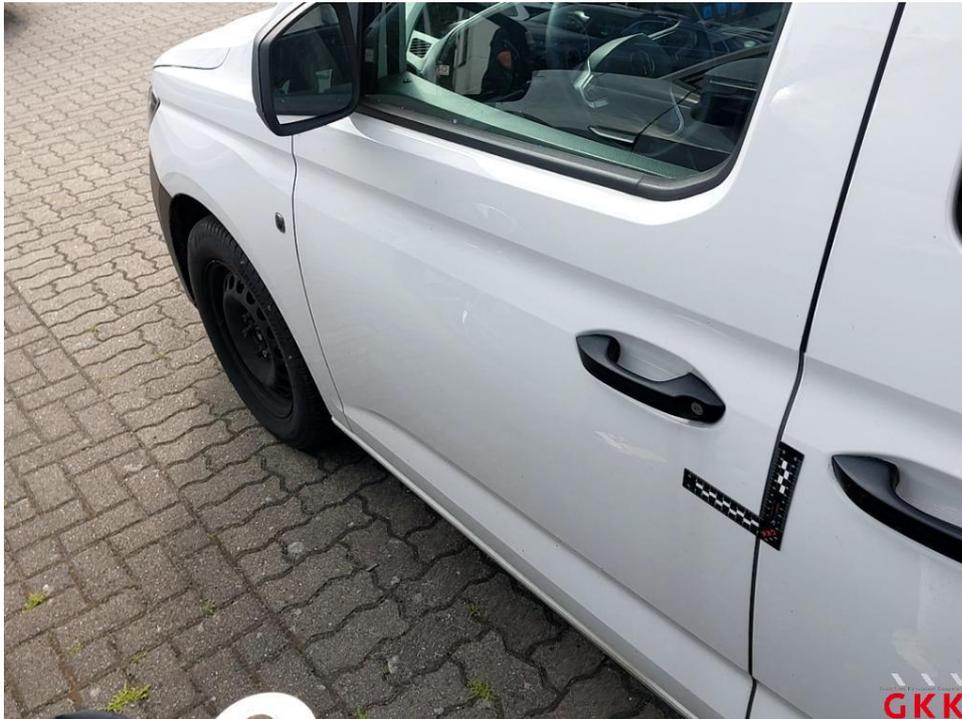
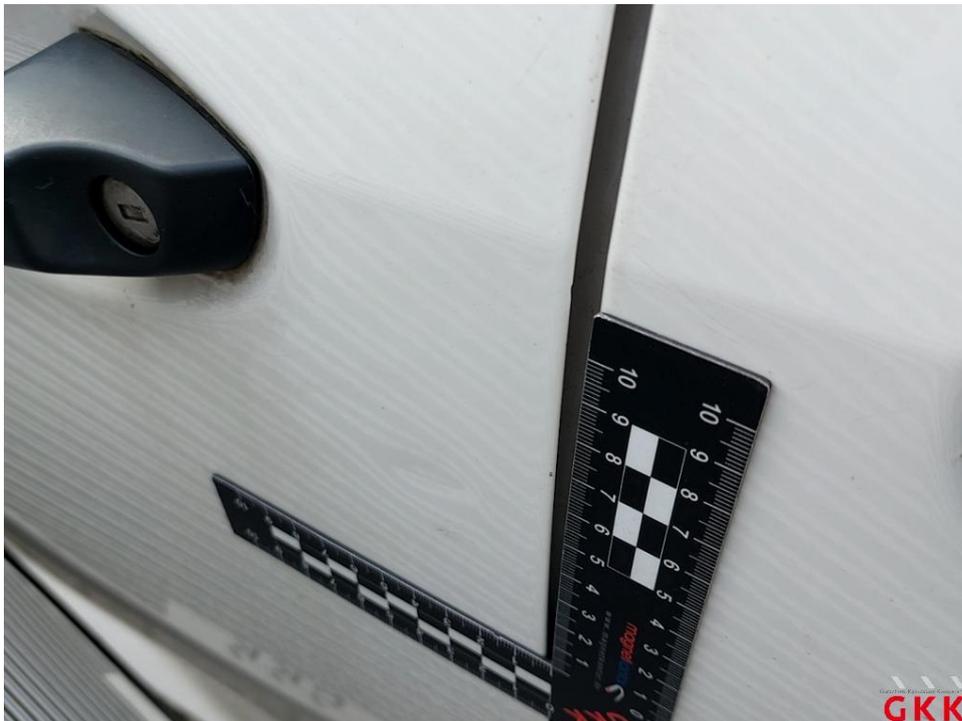
Tür vorne links, bis 3 Dellen / Bauteil, kalt drücken (Bild 27, Bild 28)

Bild 27 Tür vorne links, bis 3 Dellen / Bauteil, kalt drücken

Bild 28 Tür vorne links, bis 3 Dellen / Bauteil, kalt drücken

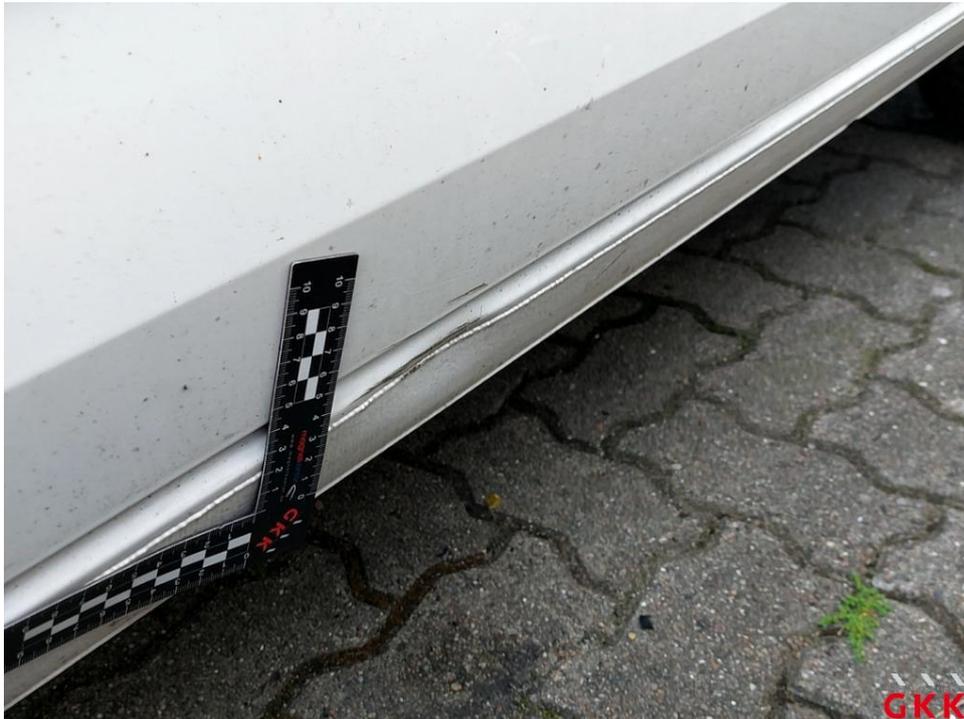
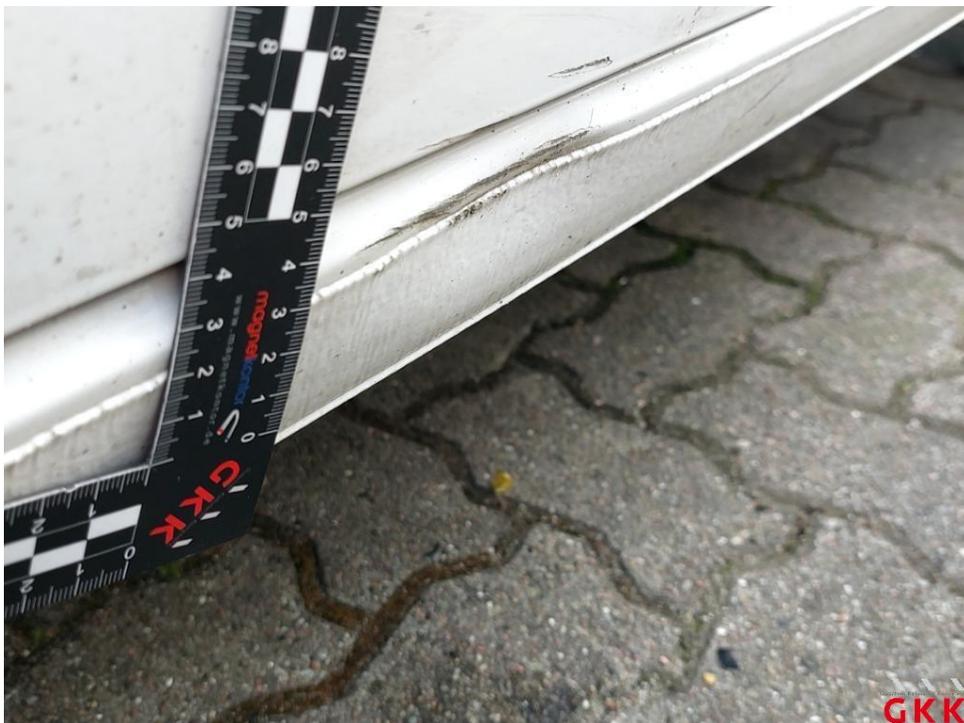
Schweller links, beschädigt, instand setzen - lackieren (Bild 29, Bild 30)

Bild 29 Schweller links, beschädigt, instand setzen - lackieren

Bild 30 Schweller links, beschädigt, instand setzen - lackieren

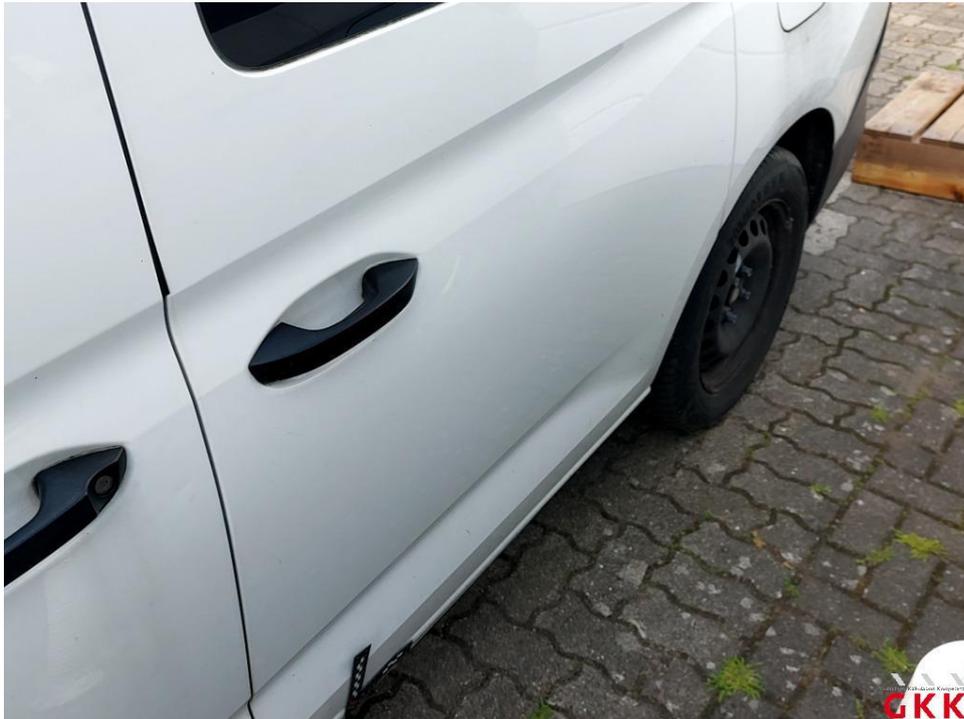
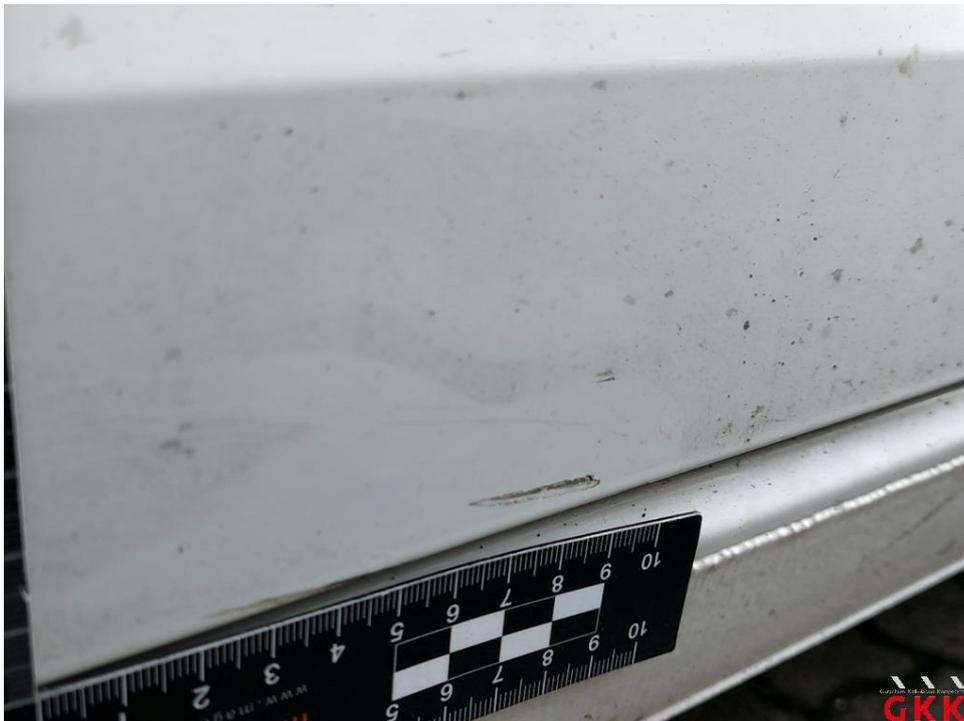
Tür hinten links, verkratzt, Smartrepair (Bild 31, Bild 32)

Bild 31 Tür hinten links, verkratzt, Smartrepair

Bild 32 Tür hinten links, verkratzt, Smartrepair

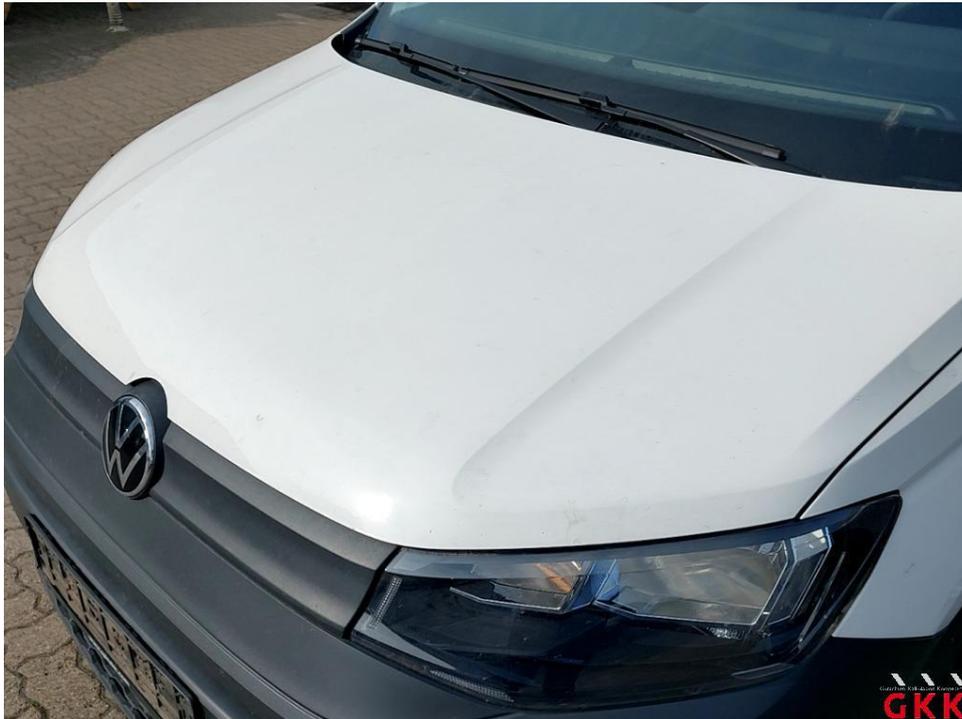
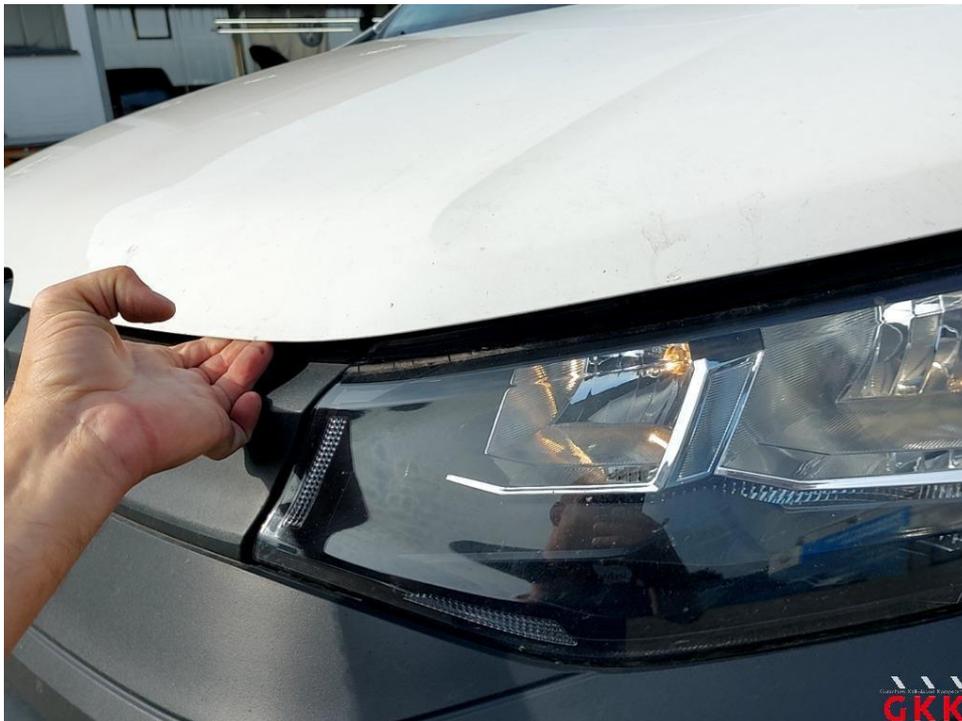
Motorhaube Schloss, funktionsuntüchtig, prüfen (Bild 33, Bild 34)

Bild 33 Motorhaube, Schloss, funktionsuntüchtig, prüfen

Bild 34 Motorhaube, Schloss, funktionsuntüchtig, prüfen

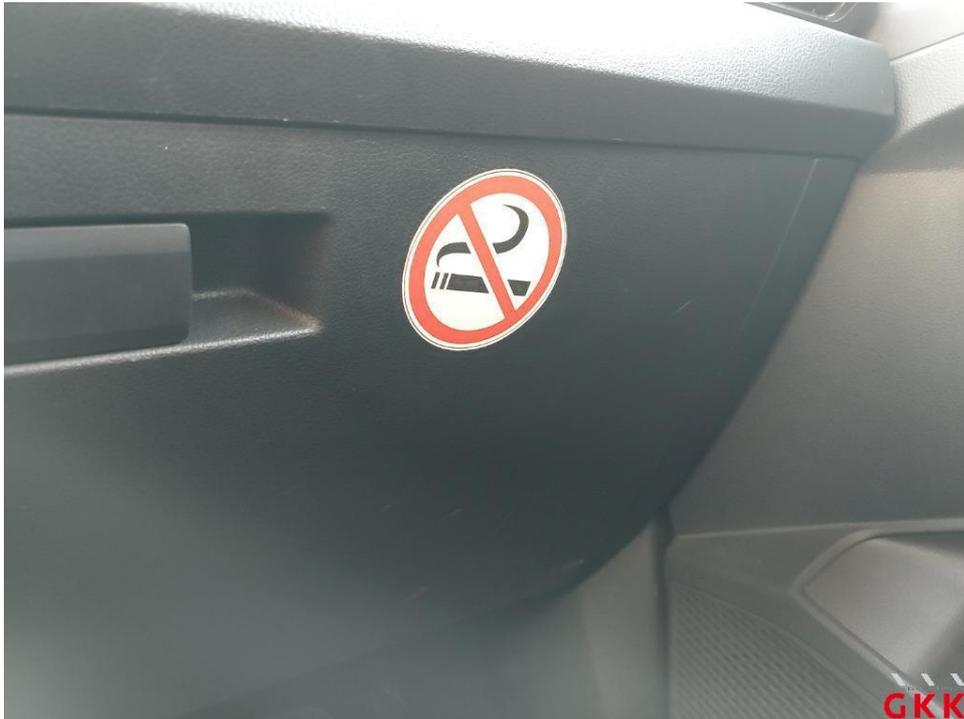
Armaturenbrett, beklebt, entkleben (Bild 35)

Bild 35 Armaturenbrett, beklebt, entkleben
