## Verkaufsbericht

<b>Ihr Auftrag vom</b>	18.06.2025 durch SPITZKE SE
<b>Besichtigungsort</b>	14979 Großbeeren, Märkische Allee 39/41
<b>Besichtigungsdatum</b>	19.06.2025
<b>Referenznummern</b>	60110261

<b>Fahrzeugident.-Nr.</b>	<b>TMBJJ7NE0G0072812</b>		
<b>Fahrzeugart</b>	PKW - Kombilimousine	<b>Farbton / Lackart</b>	weiß / Uni
<b>Hersteller</b>	Skoda	<b>Nächste HU</b>	07/2025
<b>Typ / Verkaufsbez.</b>	Octavia 2.0 TDI Ambition Green tec	<b>Laufleistung abgelesen</b>	242.761 km
<b>Erstzulassung</b>	21.04.2016	<b>Emissionsklasse</b>	Euro 6
<b>Getriebe / Gänge</b>	Manuell / 6	<b>Sitzplätze / Türen</b>	5 / 5
<b>Achsen / angetrieben</b>	2 / 1	<b>Anzahl Besitzer</b>	1
<b>Motorart</b>	Reihenmotor / Diesel	<b>Hubraum / Nennleistung</b>	1.968 ccm / 110 KW
<b>Antriebsart</b>	Frontantrieb

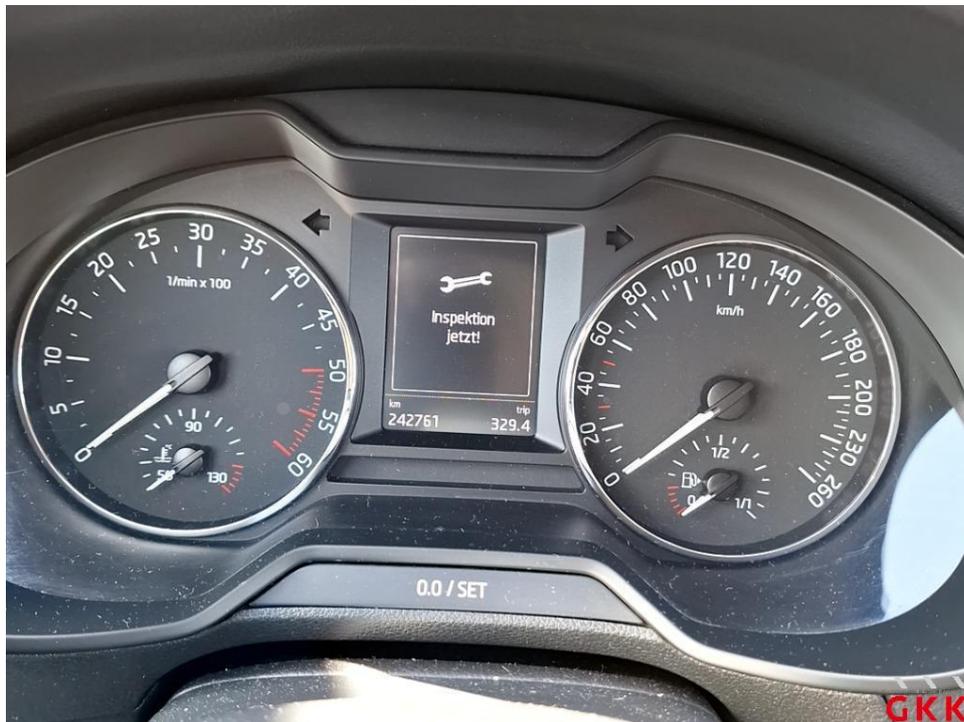
Inspektion groß Mittelklasse, kein gültiger Nachweis vorhanden, durchführen (Bild 14)

Bild 14 Inspektion groß, Mittelklasse, kein gültiger Nachweis vorhanden, durchführen

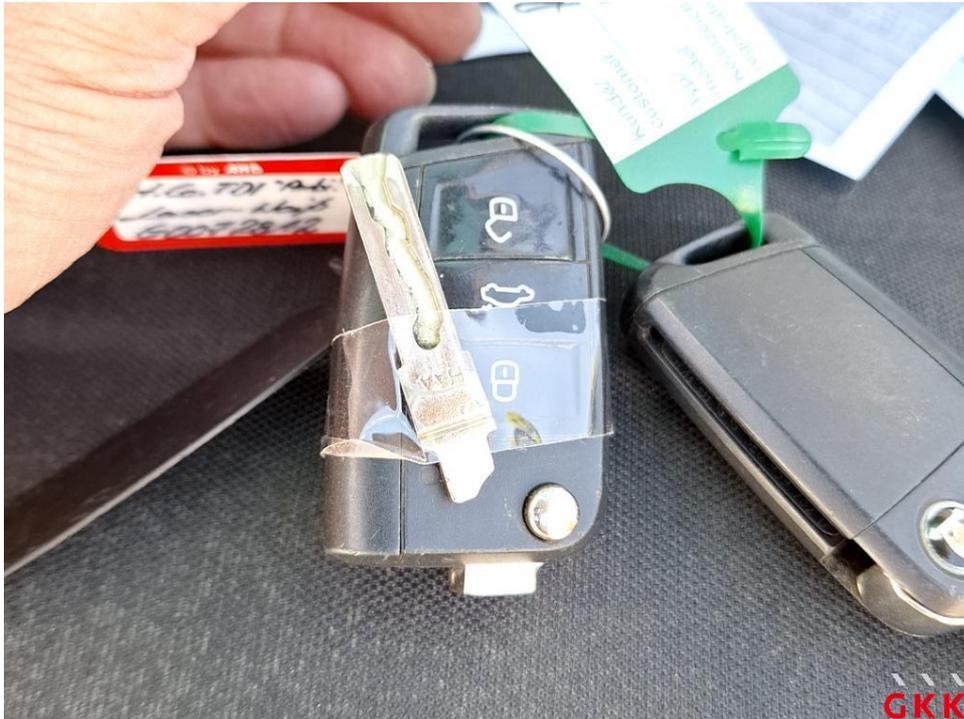
Hauptschlüssel Fernbedienung, beschädigt, ersetzen (Bild 15)

Bild 15 Hauptschlüssel, Fernbedienung, beschädigt, ersetzen

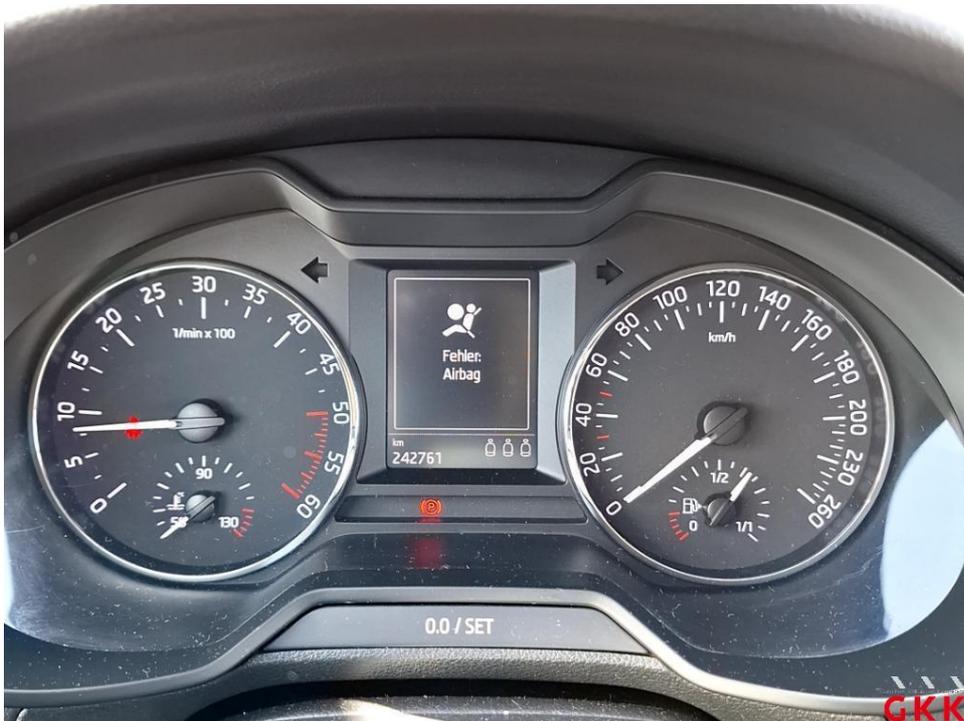
Airbagsystem Fehlerspeicher, aktiv, auslesen / prüfen (Bild 16)

Bild 16 Airbagsystem, Fehlerspeicher, aktiv, auslesen / prüfen

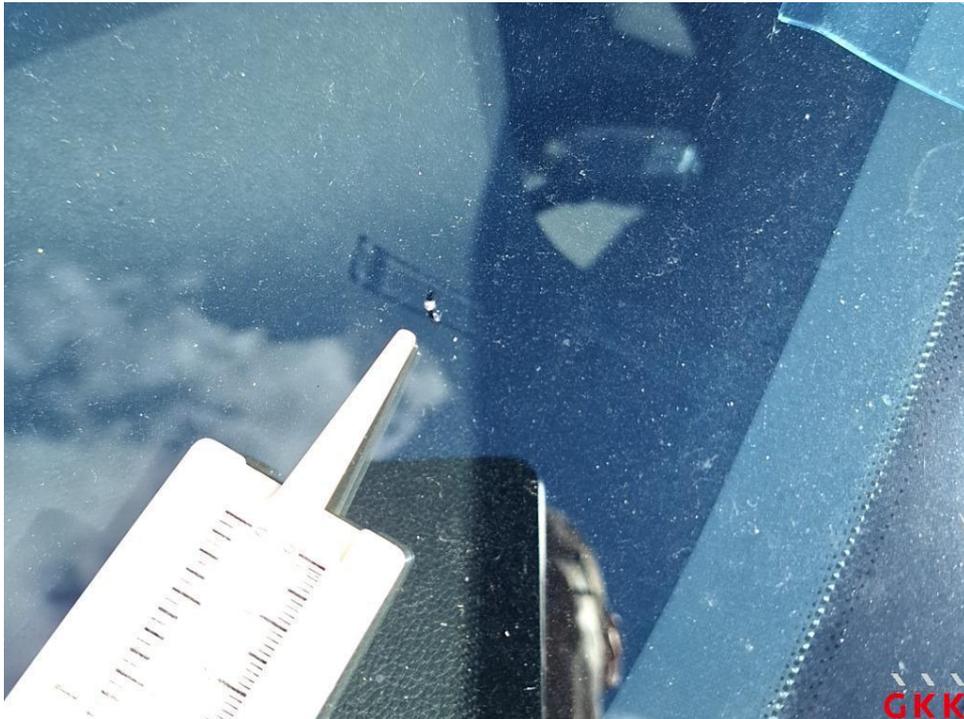
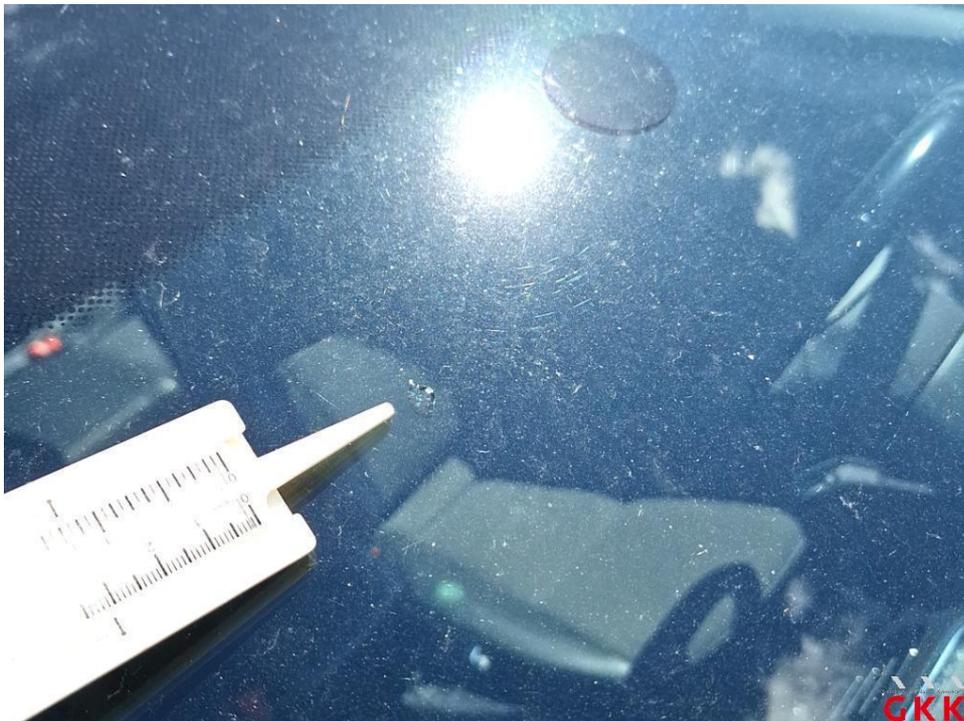
Frontscheibe, beschädigt, instand setzen (Bild 17, Bild 18)

Bild 17 Frontscheibe, beschädigt, instand setzen

Bild 18 Frontscheibe, beschädigt, instand setzen

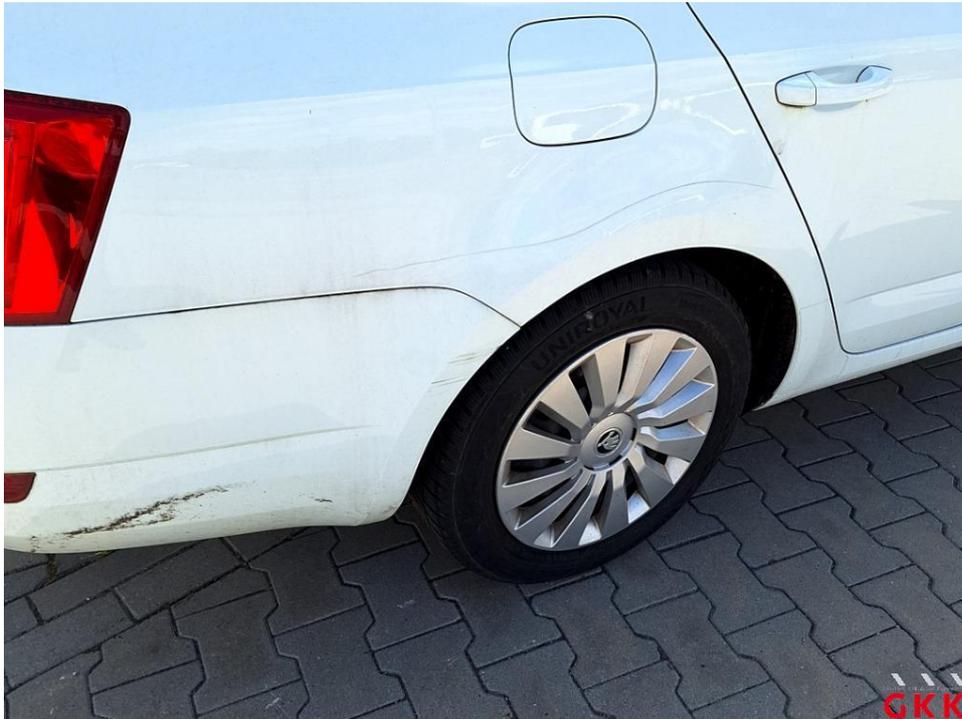
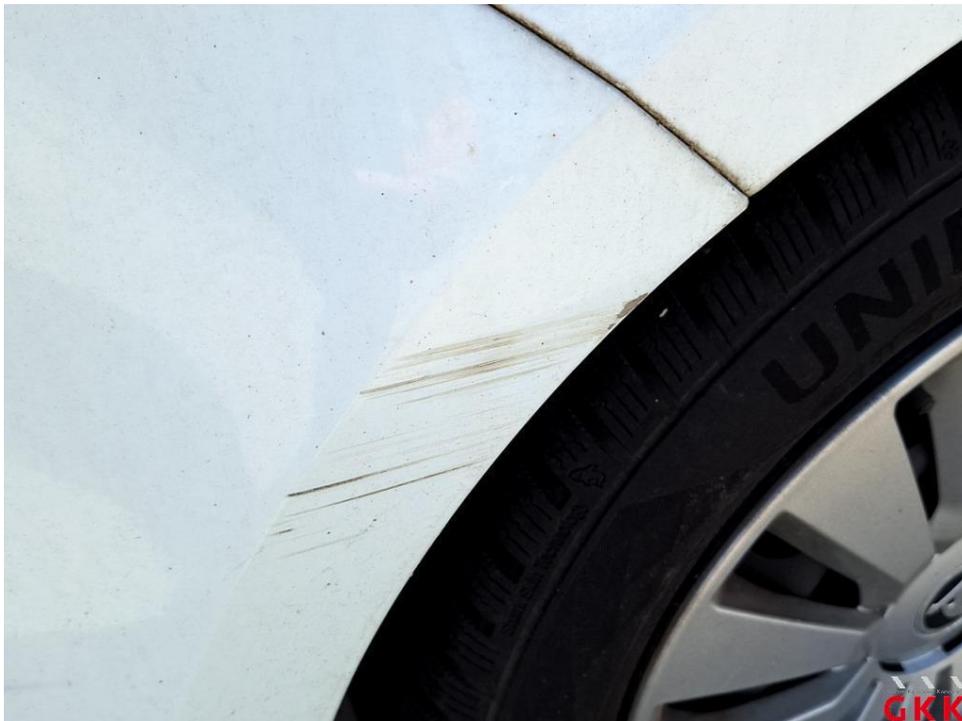
Stoßfänger hinten Verkleidung -lackiert-, verkratzt, lackieren (Bild 19, Bild 20)

Bild 19 Stoßfänger hinten, Verkleidung -lackiert-, verkratzt, lackieren

Bild 20 Stoßfänger hinten, Verkleidung -lackiert-, verkratzt, lackieren

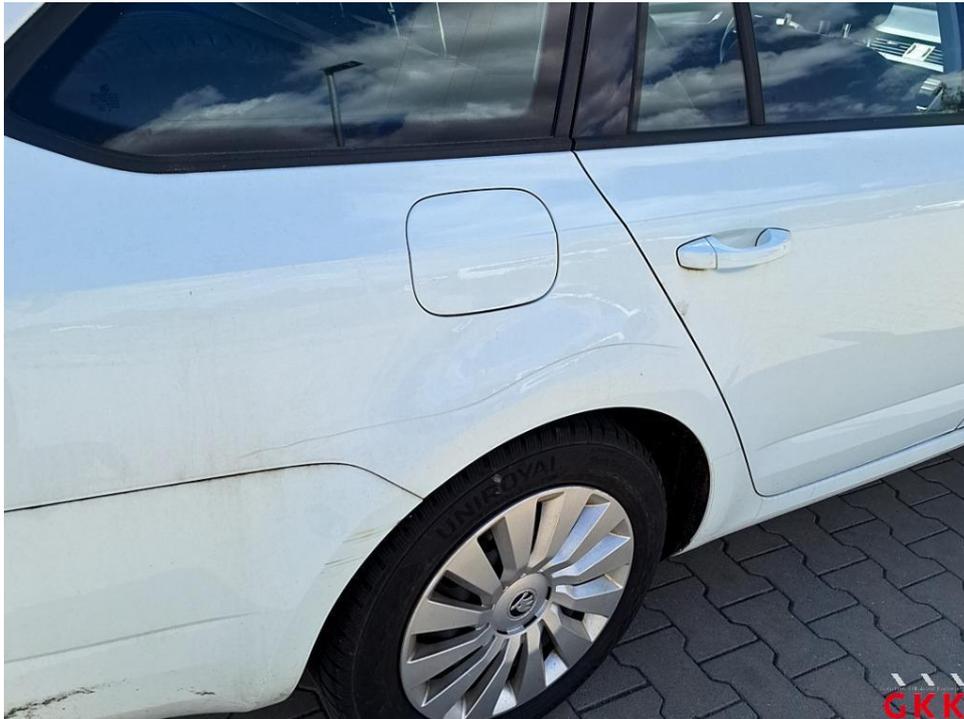
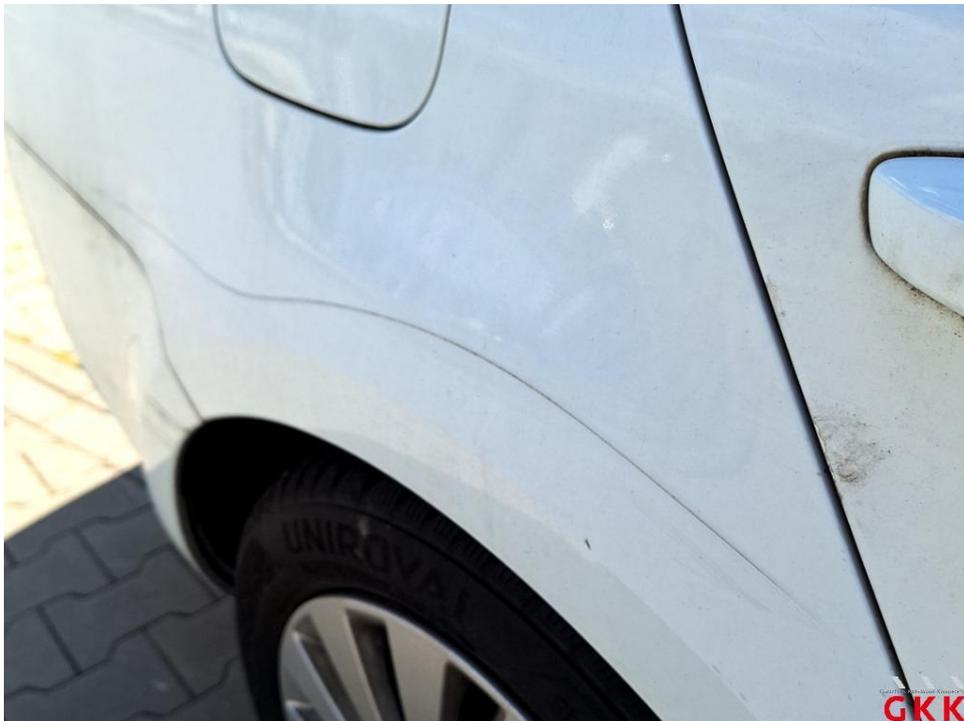
Seitenwand rechts, verkratzt, lackieren (Bild 21, Bild 22)

Bild 21 Seitenwand rechts, verkratzt, lackieren

Bild 22 Seitenwand rechts, verkratzt, lackieren

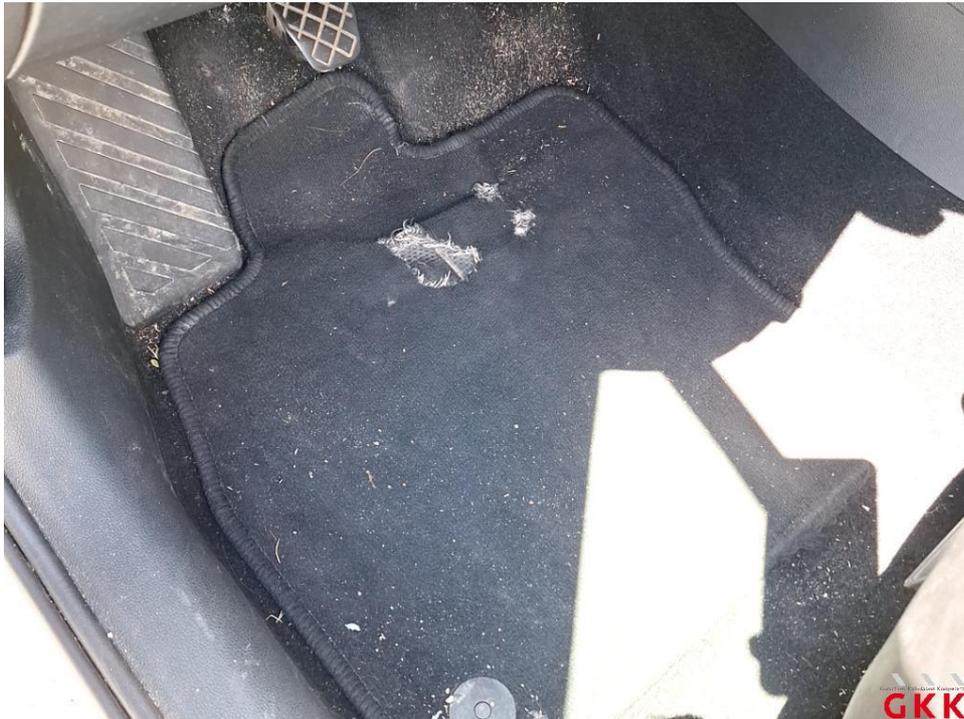
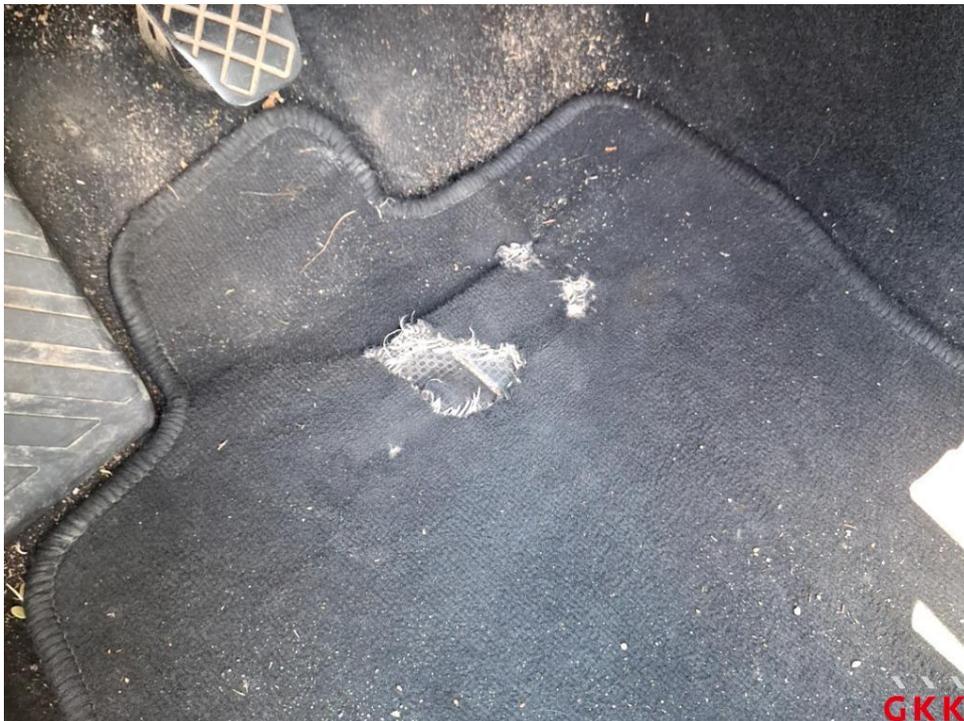
Fußmatte(n) vorne links, beschädigt, ersetzen (Bild 23, Bild 24)

Bild 23 Fußmatte(n), vorne links, beschädigt, ersetzen

Bild 24 Fußmatte(n), vorne links, beschädigt, ersetzen
