30.6.2025

860813

TÜVNORD**Zustandsbericht****TÜV NORD Autoservice GmbH - Wurster Straße 92 - 27580 Bremerhaven**

Datenquelle: **Zulassungsbescheinigung**
 Hersteller: **Renault**
 Typ: **Megane Scenic**
 Fahrgestellnummer: **VF1JM1R0534860813**
 Erstzulassung: **03.11.2005**
 Getriebe / Gänge: **Schaltgetriebe**
 Schadstoffklasse:
 Vorverwendung: **Privat**

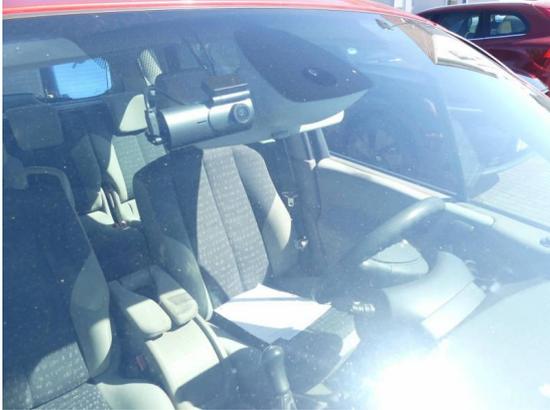
Bild 1: Karosserie / Frontscheibe Steinschlag

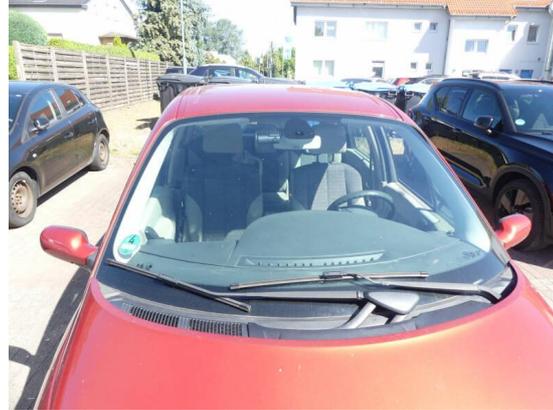
Bild 2: Karosserie / Frontscheibe Steinschlag

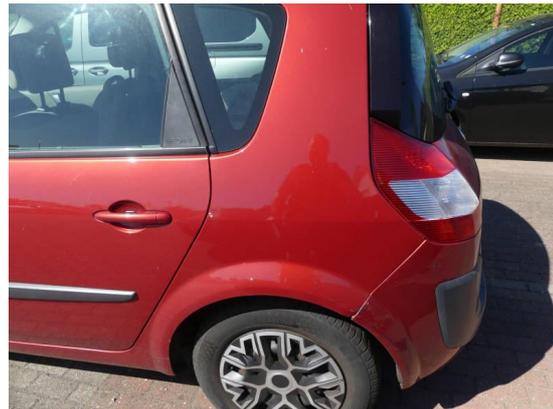
Bild 4: Karosserie / Seitenteil links deformiert und zerkratzt

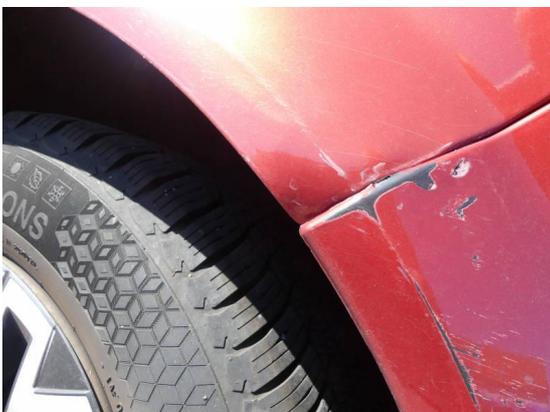
Bild 5: Karosserie / Seitenteil links deformiert und zerkratzt

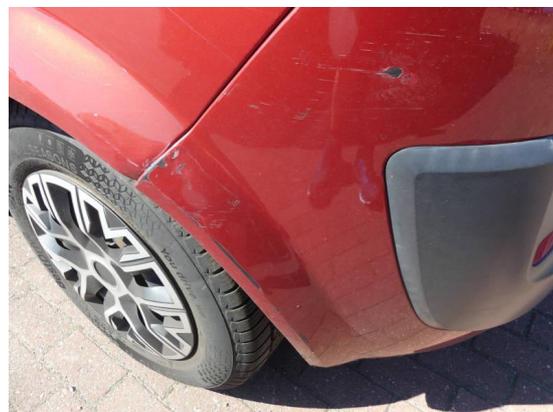
Bild 6: Karosserie / Stoßfänger hinten leicht deformiert und zerkratzt

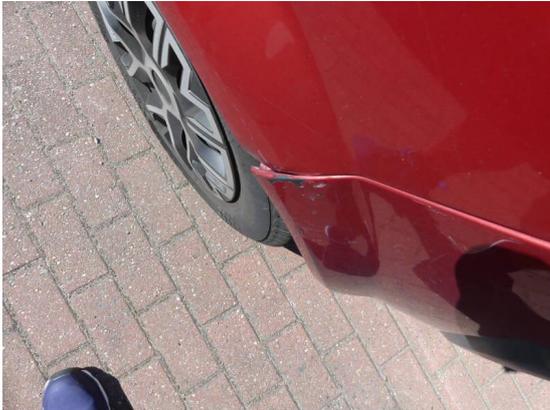
Bild 7: Karosserie / Stoßfänger hinten leicht deformiert und zerkratzt

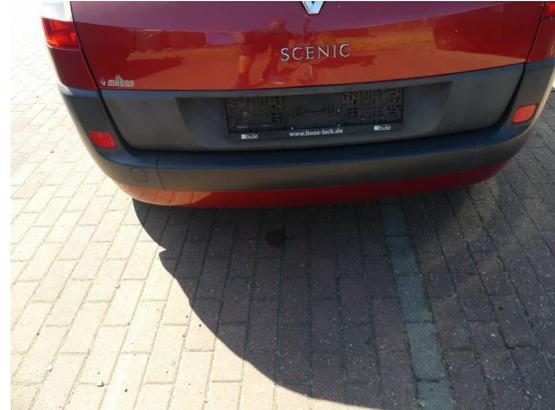
Bild 8: Karosserie / Stoßfänger hinten leicht deformiert und zerkratzt

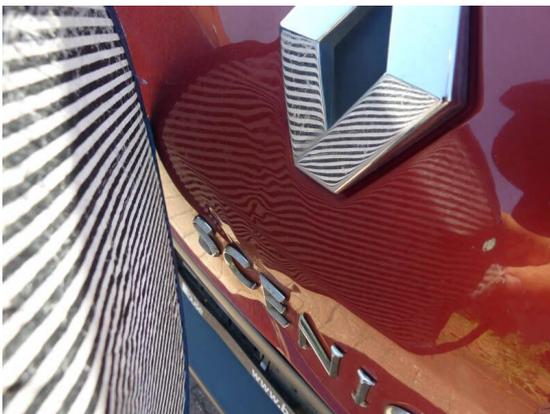
Bild 9: Karosserie / Heckklappe deformiert

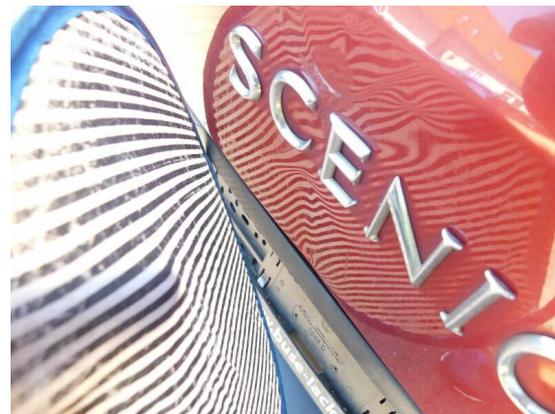
Bild 10: Karosserie / Heckklappe deformiert

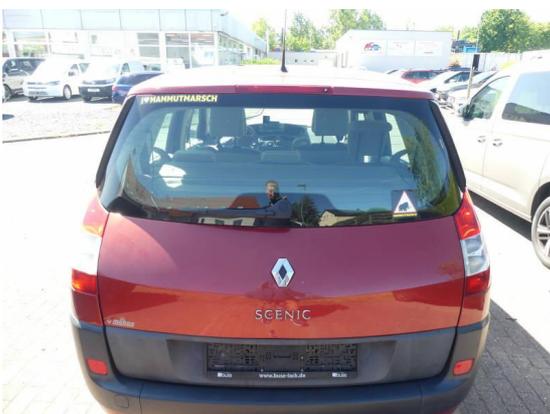
Bild 11: Karosserie / Heckklappe deformiert

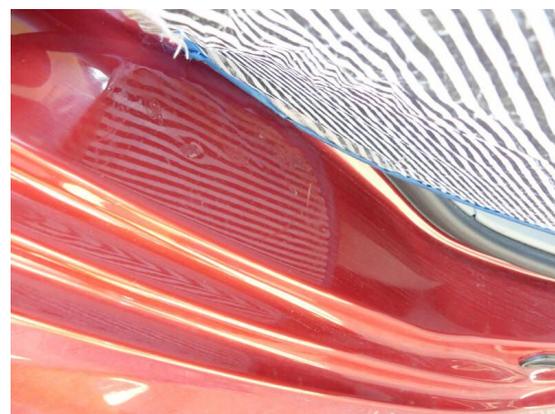
Bild 12: Karosserie / Einstieg hinten rechts leicht deformiert

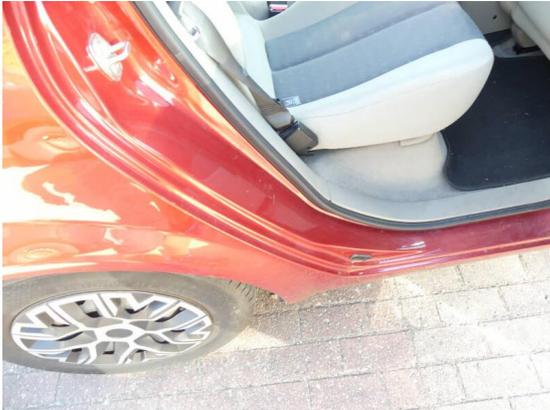
Bild 13: Karosserie / Einstieg hinten rechts leicht deformiert

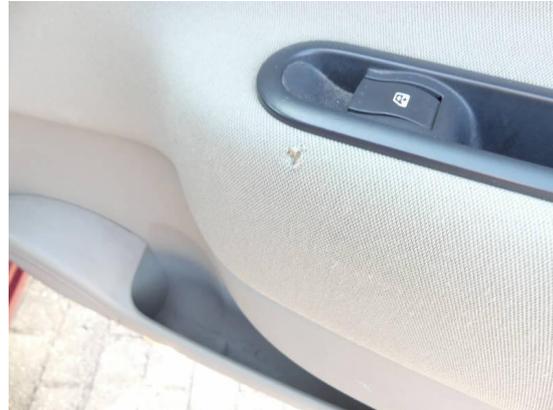
Bild 14: Innenraum / Türverkleidung hinten rechts Stoff eingerissen

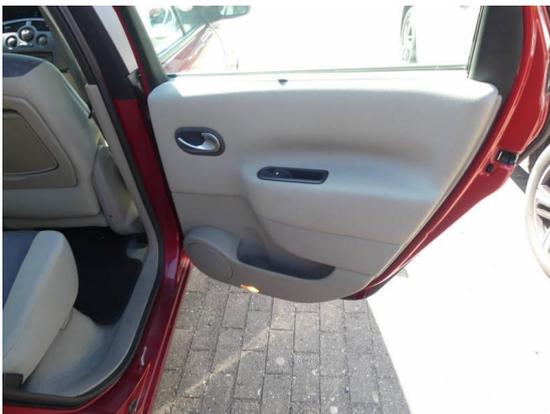
Bild 15: Innenraum / Türverkleidung hinten rechts Stoff eingerissen

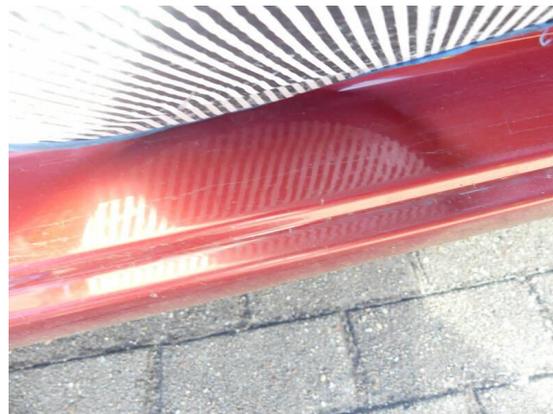
Bild 16: Karosserie / Einstieg vorne rechts Delle

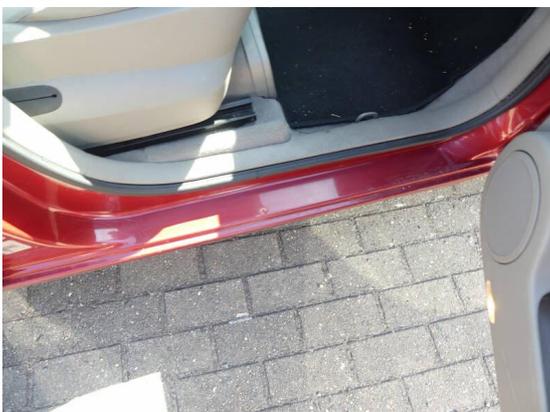
Bild 17: Karosserie / Einstieg vorne rechts Delle

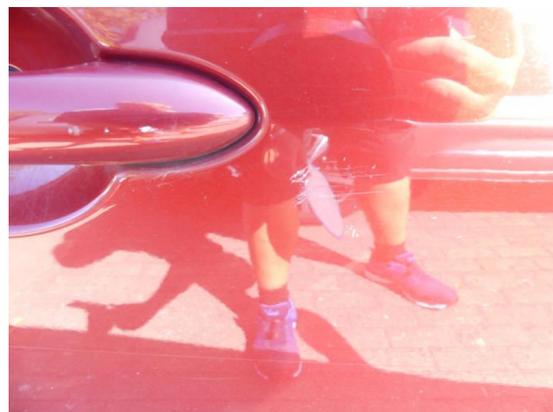
Bild 18: Karosserie / Tür vorne rechts Delle und zerkratzt

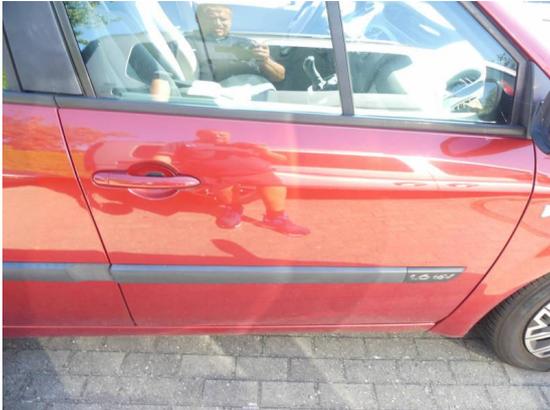
Bild 19: Karosserie / Tür vorne rechts Delle und zerkratzt

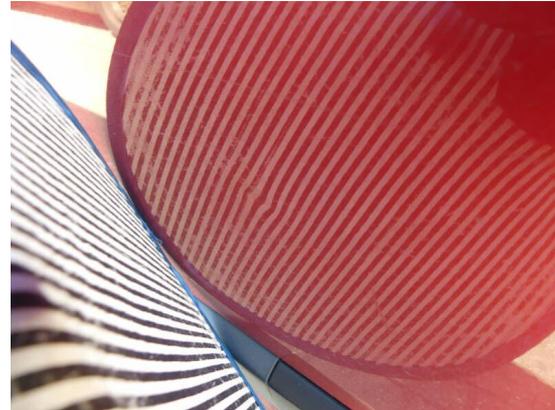
Bild 20: Karosserie / Tür vorne rechts Delle und zerkratzt

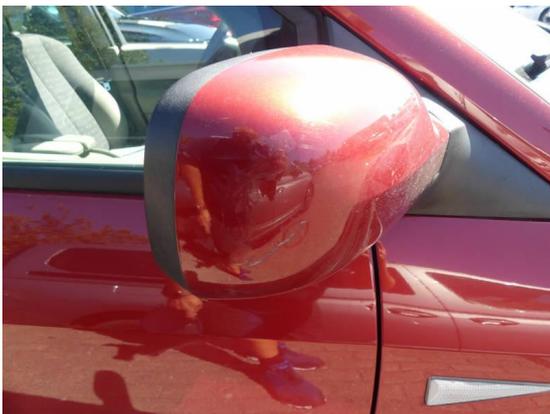
Bild 21: Karosserie / Spiegelkappe rechts Kratzer

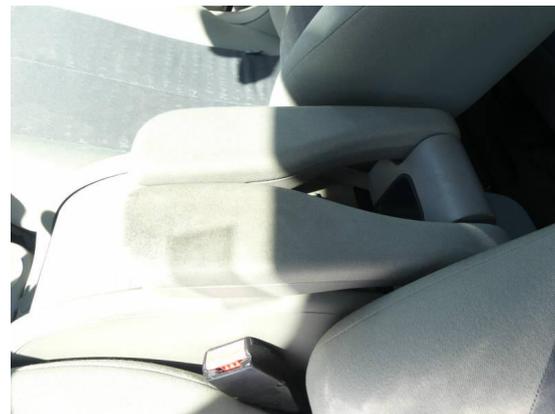
Bild 22: Innenraum / Mittelarmlehne fleckig

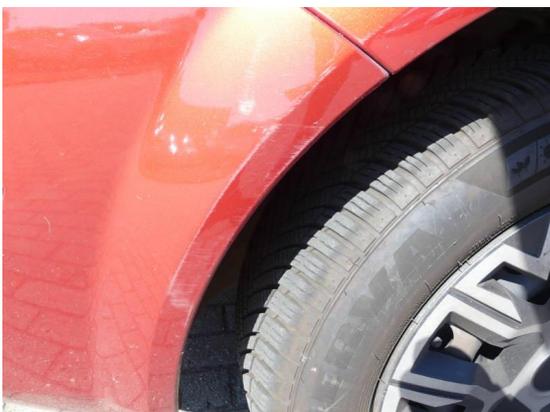
Bild 23: Karosserie / Stoßfänger vorn zerkratzt

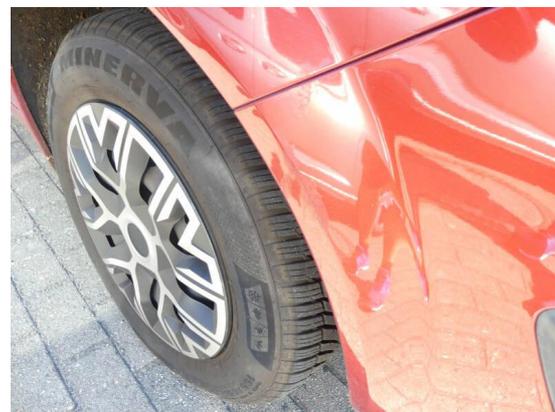
Bild 24: Karosserie / Stoßfänger vorn zerkratzt

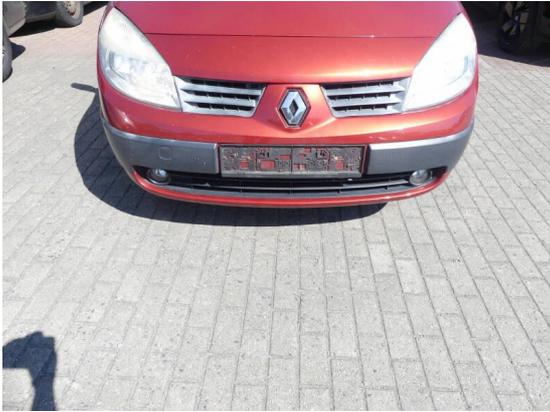
Bild 25: Karosserie / Stoßfänger vorn zerkratzt

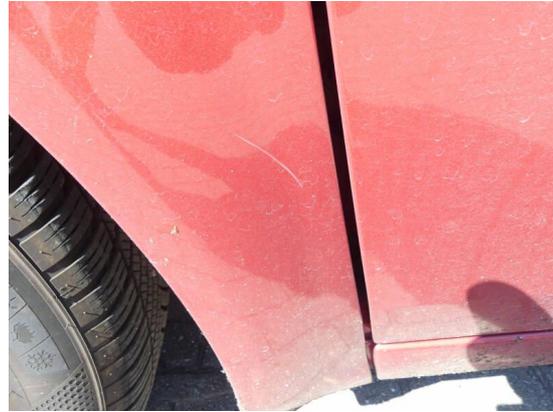
Bild 26: Karosserie / Kotflügel links zerkratzt

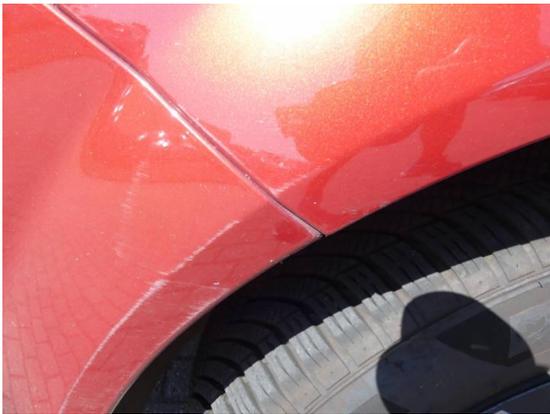
Bild 27: Karosserie / Kotflügel links zerkratzt

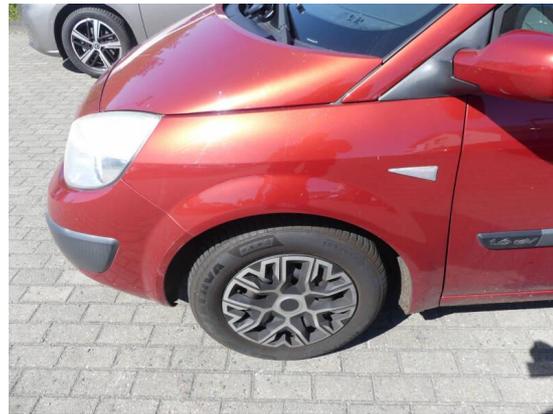
Bild 28: Karosserie / Kotflügel links zerkratzt

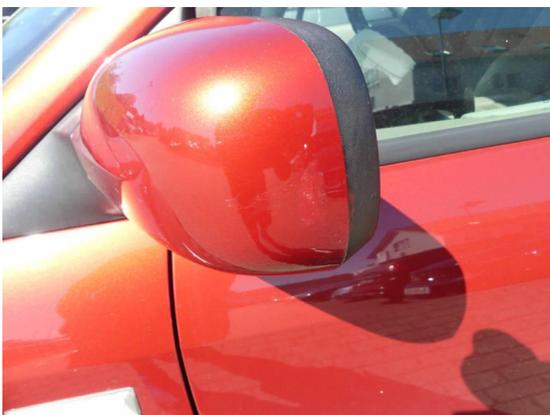
Bild 29: Karosserie / Spiegelkappe links Kratzer

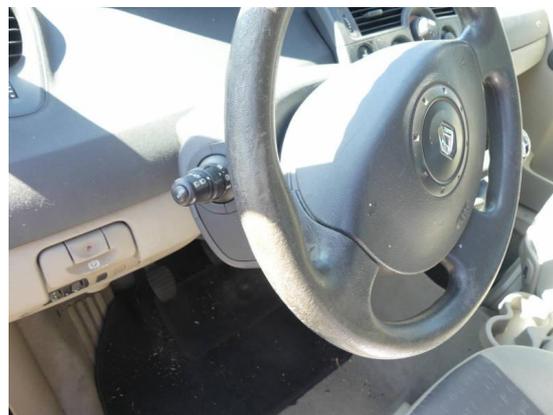
Bild 30: Innenraum / Lenkrad abgegriffen

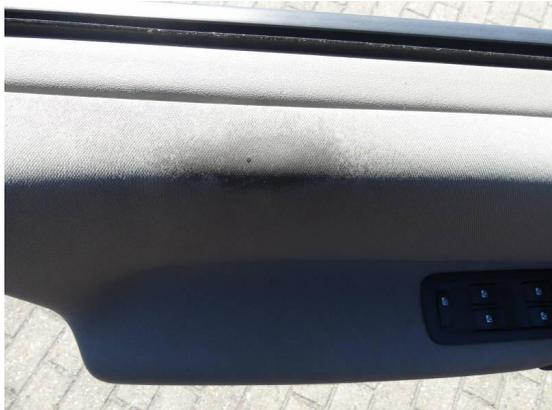
Bild 31: Innenraum / Türverkleidung vorne links fleckig

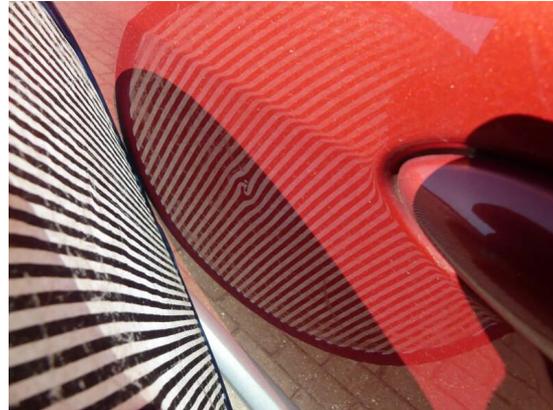
Bild 32: Karosserie / Tür vorne links Delle mit Kratzer

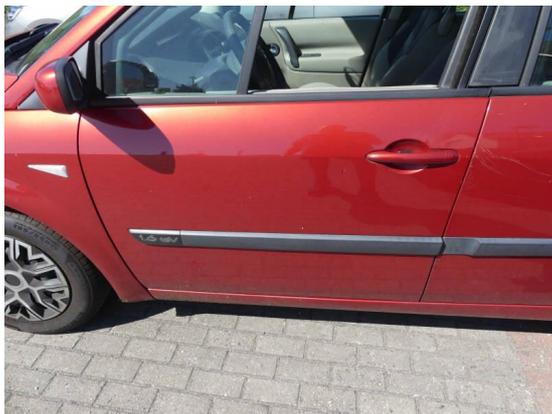
Bild 33: Karosserie / Tür vorne links Delle mit Kratzer

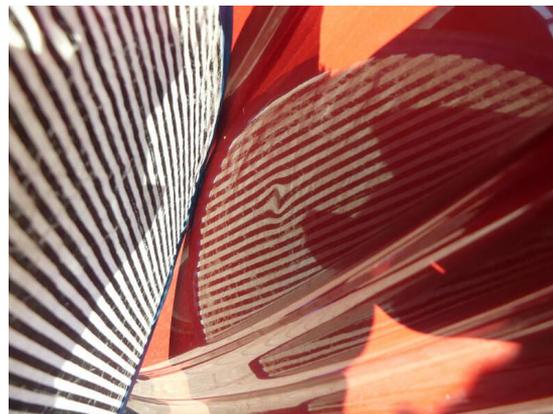
Bild 34: Karosserie / Einstieg hinten links Delle

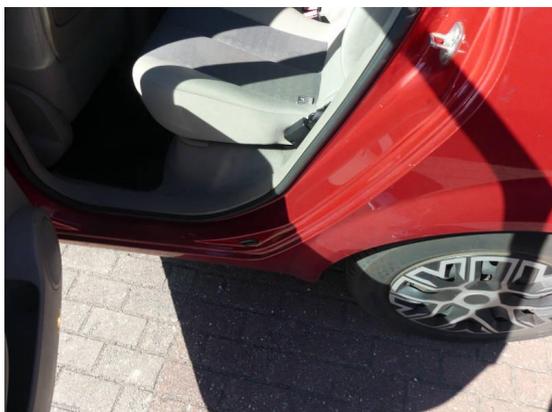
Bild 35: Karosserie / Einstieg hinten links Delle

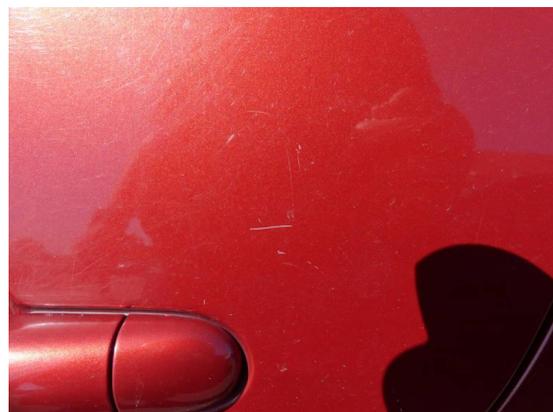
Bild 36: Karosserie / Tür hinten links zerkratzt

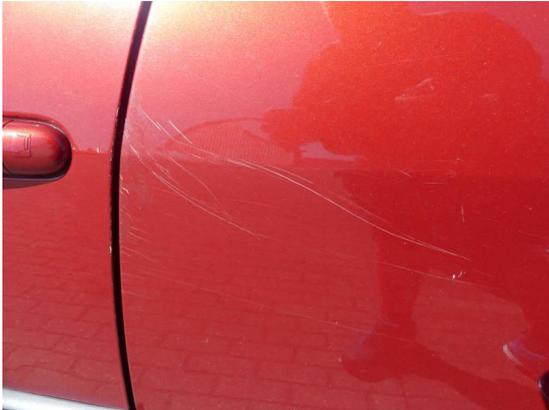
Bild 37: Karosserie / Tür hinten links zerkratzt
