1.7.2025

207194

**TÜVNORD****Zustandsbericht****TÜV NORD Autoservice GmbH - Wurster Straße 92 - 27580 Bremerhaven**

Datenquelle: **VIN-Abfrage**  
 Hersteller: **Skoda**  
 Typ: **Octavia Combi**  
 Fahrgestellnummer: **TMBGE61Z262207194**  
 Erstzulassung: **02.02.2006**  
 Getriebe / Gänge: **Schaltgetriebe, 6 Gänge**  
 Schadstoffklasse: **EU4**  
 Vorverwendung: **Privat**

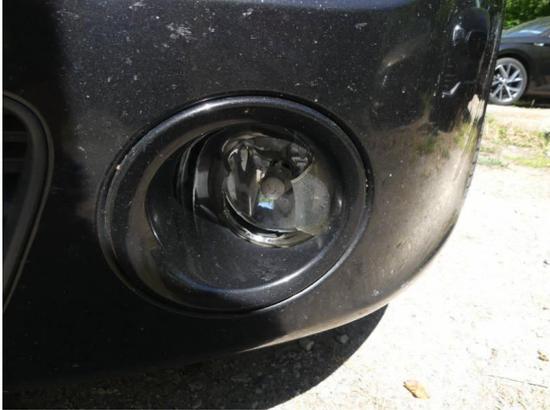
Nr.	Teil	Bild Nr.	Schaden	Kommentar
1	Nebelscheinwerfer links	1	gebrochen	
2	Tür vorne links	2, 3	zerkratzt	
3	Einstieg hinten links	4, 5	zerkratzt mit Korrosion	
4	Tür hinten links	6, 7	zerkratzt	
5	Seitenteil links	8, 9, 10	Korrosion und zerkratzt	
6	Stoßfänger hinten	11, 12	leicht deformiert und zerkratzt	
7	Rückleuchte rechts und links	13, 14	gebrochen	
8	Seitenteil rechts	15, 16	deformiert und zerkratzt	
9	Tür hinten rechts	17, 18, 19	Delle und zerkratzt

Bild 1: Technik / Nebelscheinwerfer links gebrochen

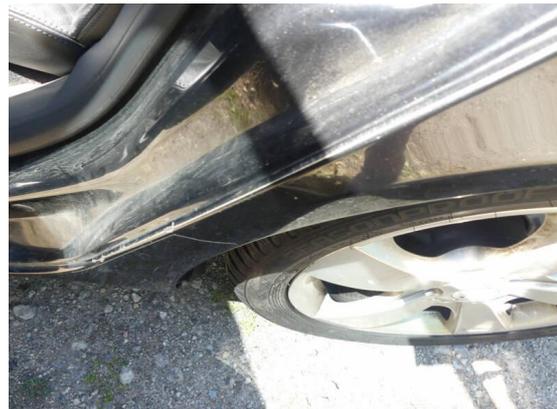
Bild 4: Karosserie / Einstieg hinten links zerkratzt mit Korrosion

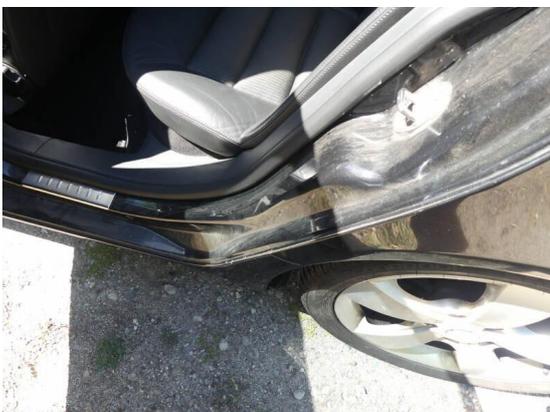
Bild 5: Karosserie / Einstieg hinten links zerkratzt mit Korrosion

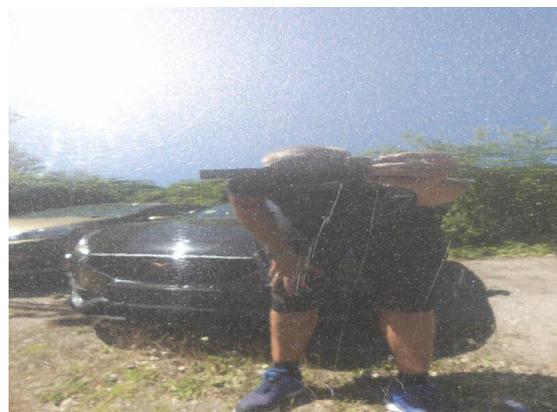
Bild 6: Karosserie / Tür hinten links zerkratzt

Bild 7: Karosserie / Tür hinten links zerkratzt

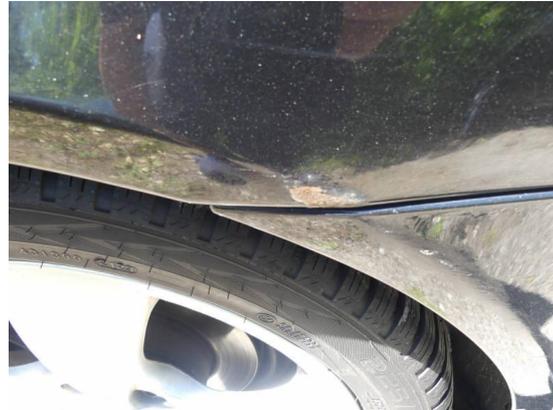
Bild 8: Karosserie / Seitenteil links Korrosion und zerkratzt

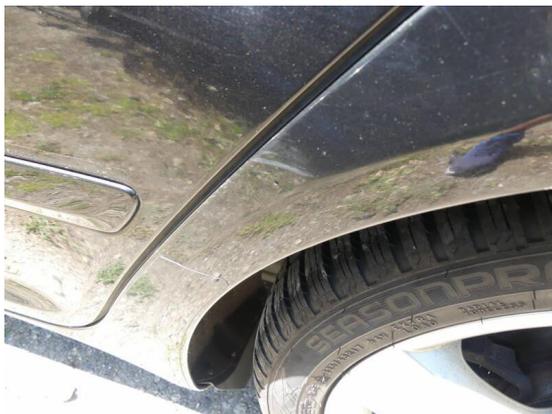
Bild 9: Karosserie / Seitenteil links Korrosion und zerkratzt

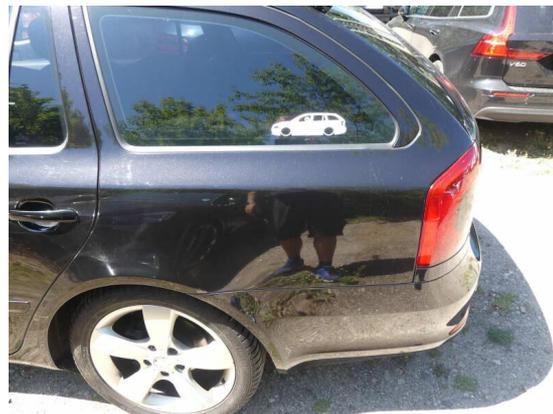
Bild 10: Karosserie / Seitenteil links Korrosion und zerkratzt

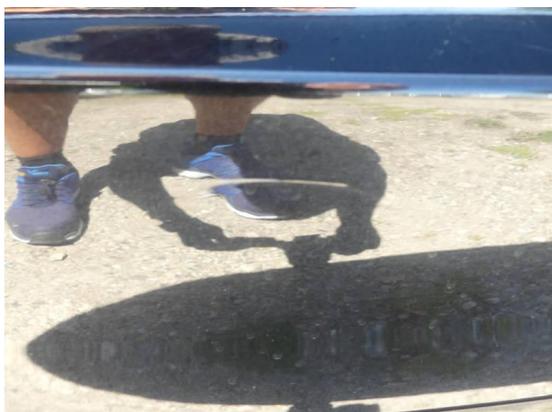
Bild 11: Karosserie / Stoßfänger hinten leicht deformiert und zerkratzt

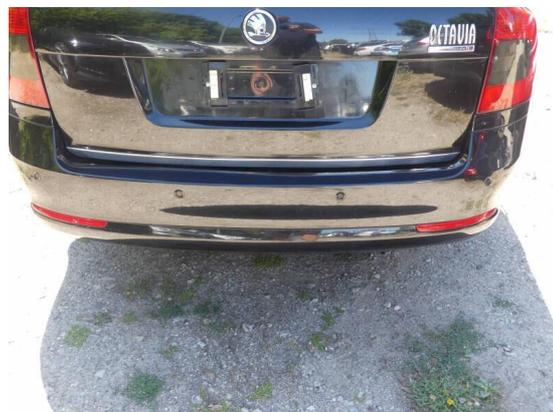
Bild 12: Karosserie / Stoßfänger hinten leicht deformiert und zerkratzt

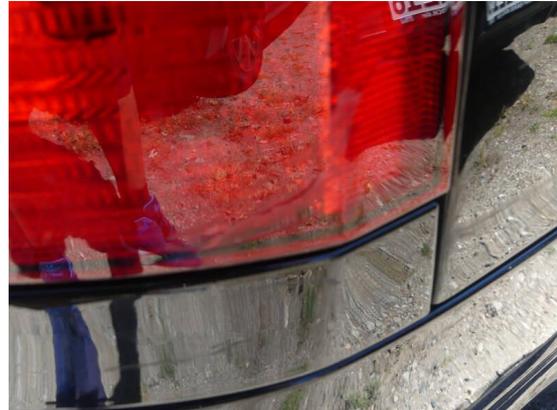
Bild 13: Technik / Rückleuchte rechts und links gebrochen

Bild 14: Technik / Rückleuchte rechts und links gebrochen

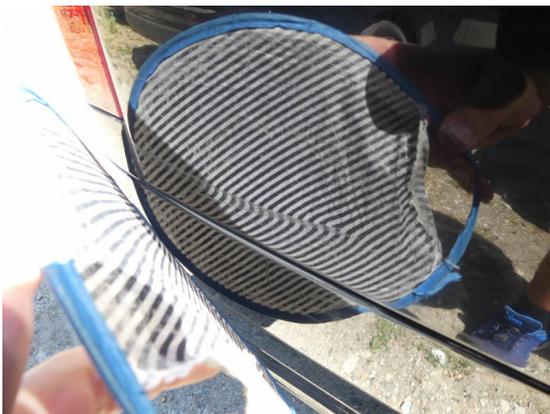
Bild 15: Karosserie / Seitenteil rechts deformiert und zerkratzt

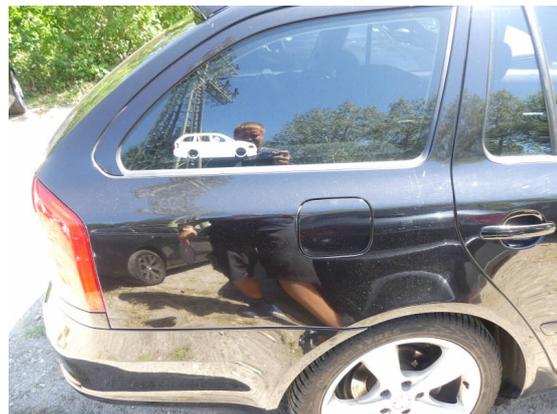
Bild 16: Karosserie / Seitenteil rechts deformiert und zerkratzt

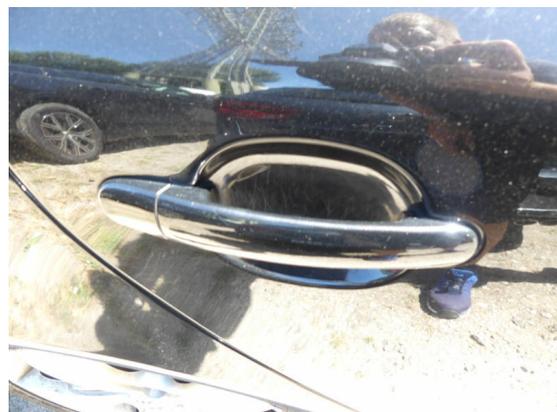
Bild 17: Karosserie / Tür hinten rechts Delle und zerkratzt

Bild 18: Karosserie / Tür hinten rechts Delle und zerkratzt

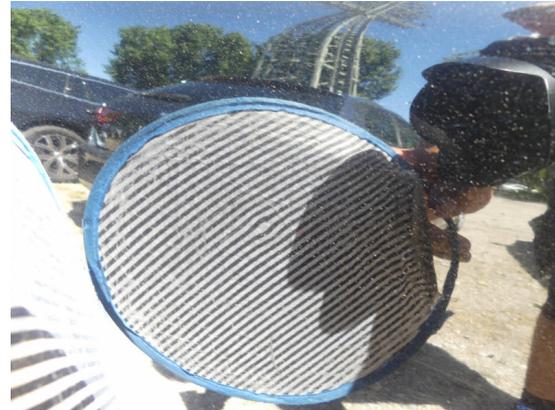
Bild 19: Karosserie / Tür hinten rechts Delle und zerkratzt

Bild 20: Karosserie / Tür vorne rechts Dellen und zerkratzt

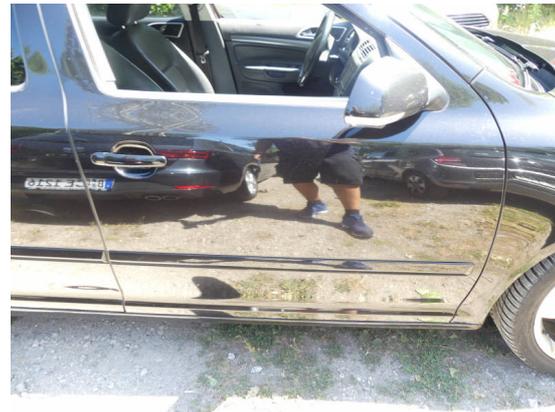
Bild 21: Karosserie / Tür vorne rechts Dellen und zerkratzt

Bild 22: Karosserie / Tür vorne rechts Dellen und zerkratzt

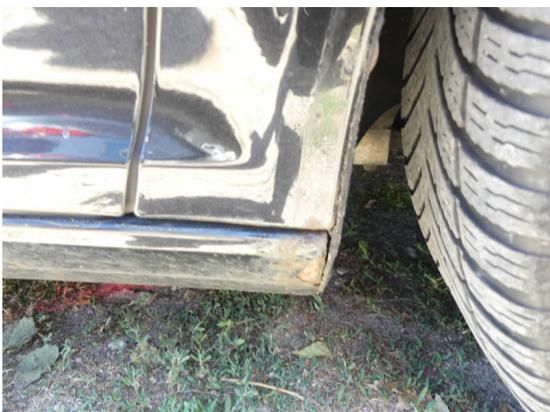
Bild 23: Karosserie / Schweller vorne rechts Korrosion

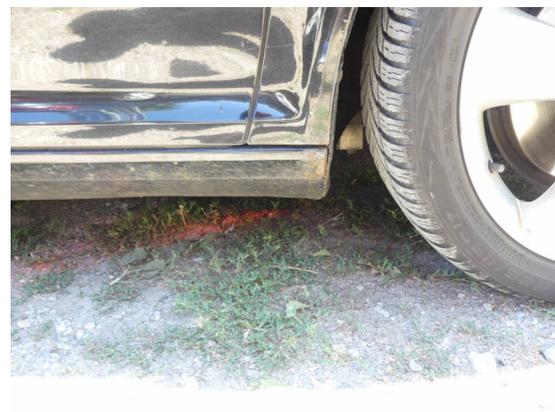
Bild 24: Karosserie / Schweller vorne rechts Korrosion

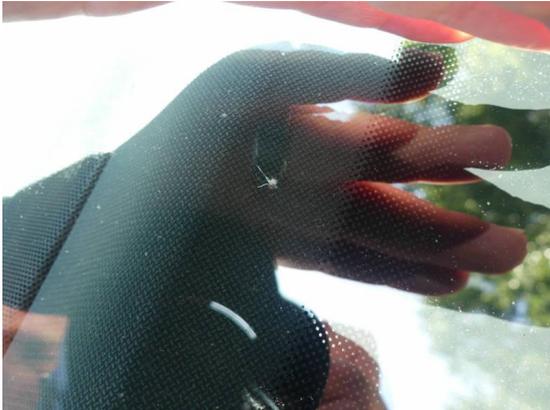
Bild 25: Karosserie / Frontscheibe Steinschlag

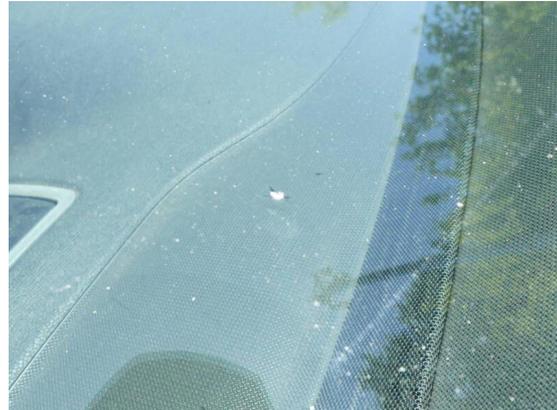
Bild 26: Karosserie / Frontscheibe Steinschlag

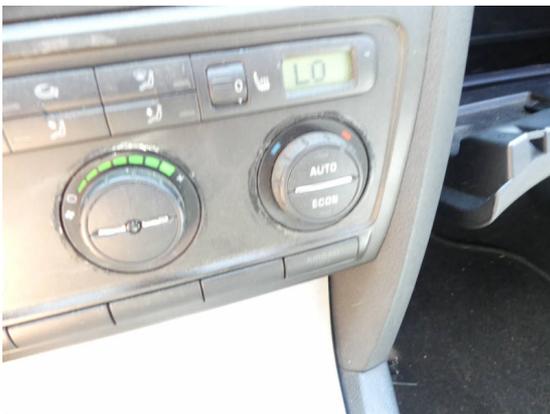
Bild 27: Technik / Klimaanlage Kühlt nicht

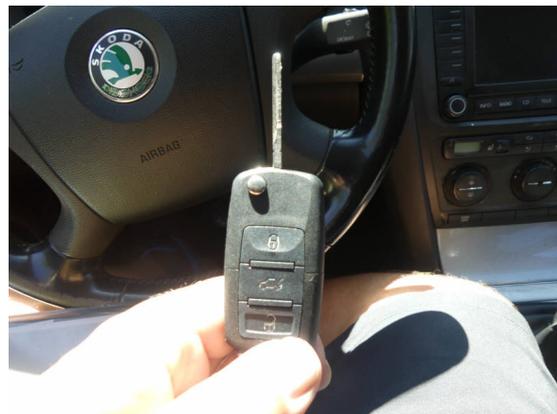
Bild 28: Technik / Schlüsselfernbedienung eine ohne Funktion

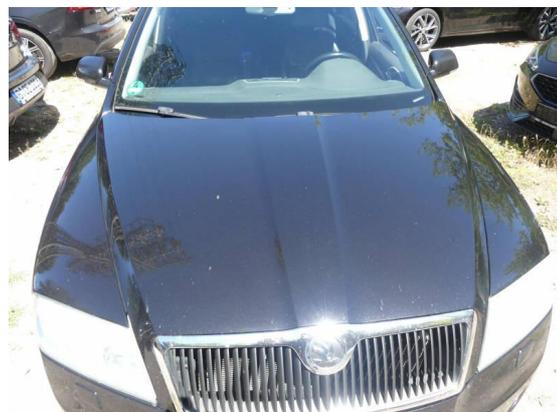
Bild 29: Karosserie / Motorhaube zerkratzt

Bild 30: Karosserie / Motorhaube zerkratzt

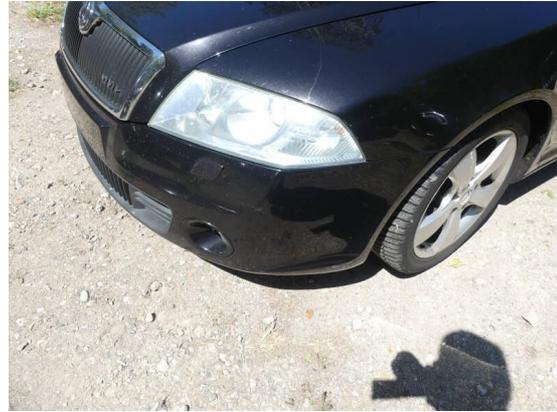
Bild 31: Karosserie / Stoßfänger vorn Kratzer

Bild 32: Karosserie / Stoßfänger vorn Kratzer

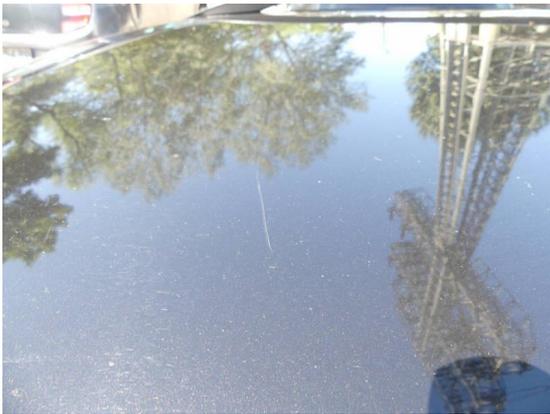
Bild 33: Karosserie / Dach zerkratzt

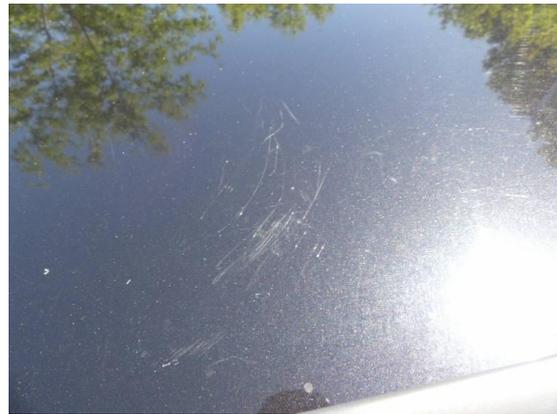
Bild 34: Karosserie / Dach zerkratzt

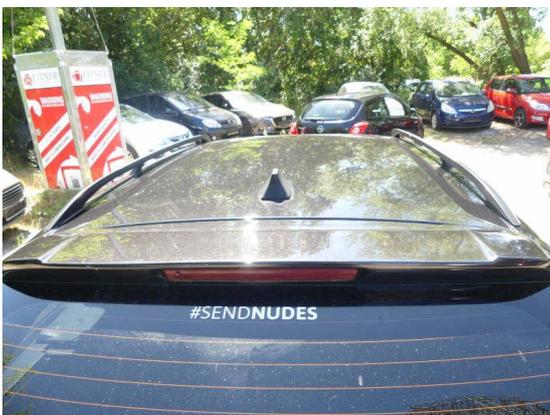
Bild 35: Karosserie / Dach zerkratzt

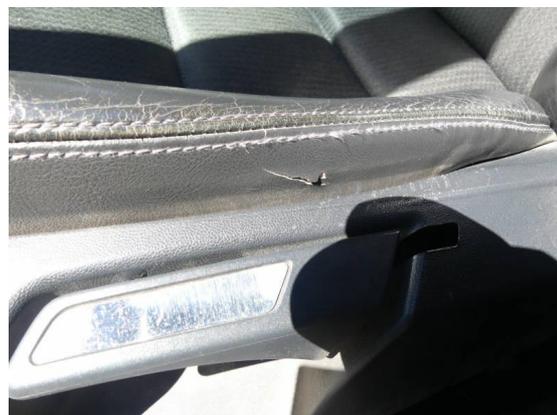
Bild 36: Innenraum / Fahrersitz Leder eingerissen

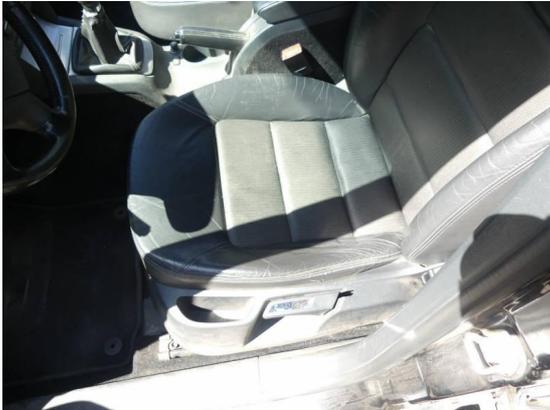
Bild 37: Innenraum / Fahrersitz Leder eingerissen

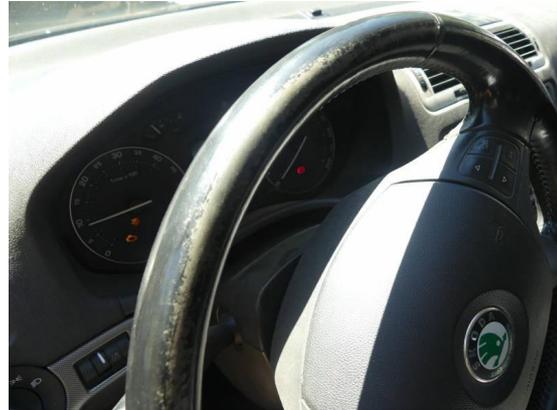
Bild 38: Innenraum / Lenkrad abgegriffen

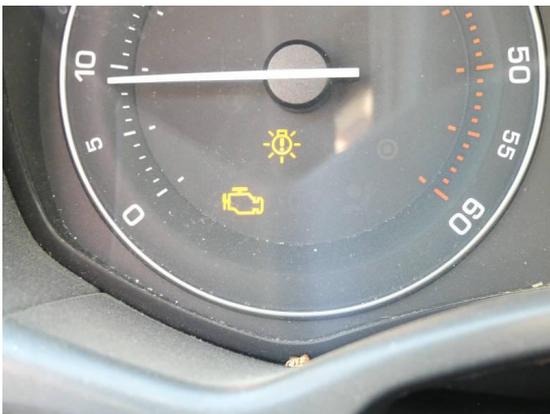
- ✓ Motor startet eigenständig
- ✓ Motor funktionsfähig
- ✓ Getriebe funktionsfähig
- ✗ Lichtanlage funktionsfähig
- ✓ Fensterheber funktionsfähig
- ✓ Kombiinstrument mit Anzeigen
- ✓ Schließanlage (ZV) funktionsfähig
- Schiebedach oder Verdeck funktionsfähig
- ✓ Entertainment (Radio) funktionsfähig
- ✗ Navigationssystem funktionsfähig

Bild 39: Technik / Beleuchtung signalisiert Fehler

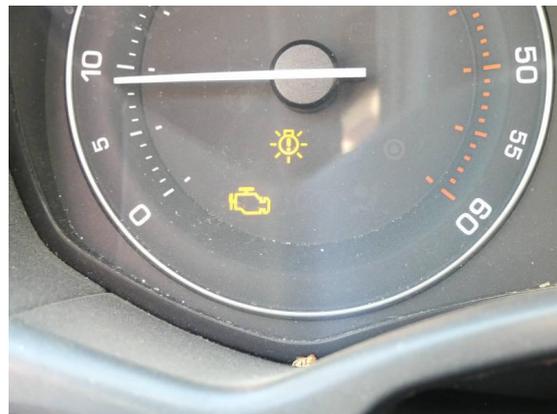
Bild 40: Technik / Motorkontrollleuchte leuchtet ( P0417 )

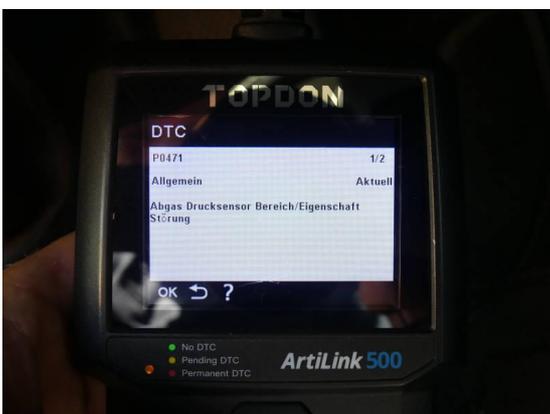
Bild 41: Technik / Motorkontrollleuchte leuchtet ( P0417 )

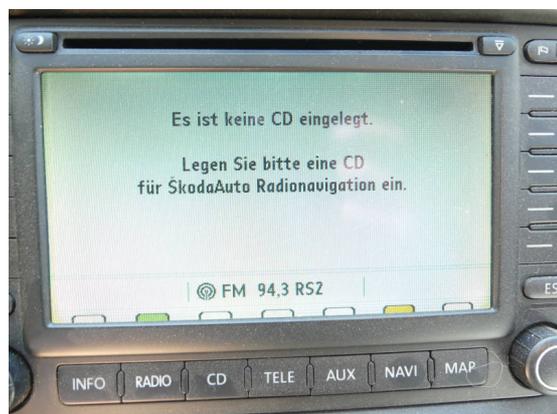
Bild 42: Technik / Navi ohne Funktion ( Navi-CD fehlt )

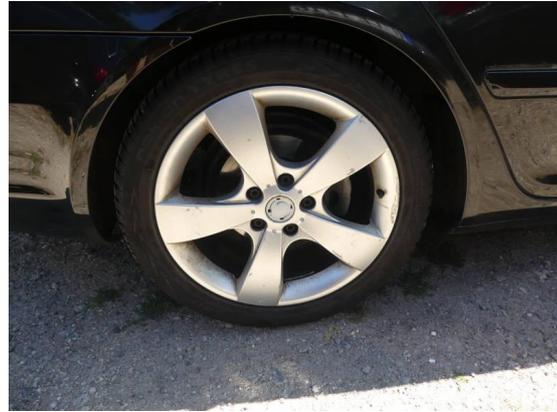
Bild 43: Reifen - Felge / Felgen ( alle ) zerkratzt

Bild 44: Reifen - Felge / Felgen ( alle ) zerkratzt

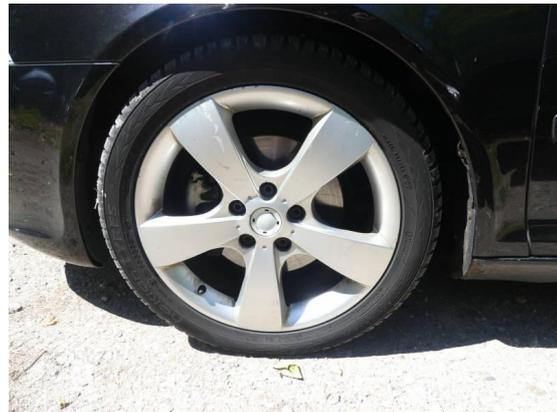
Bild 45: Reifen - Felge / Felgen ( alle ) zerkratzt

Bild 46: Reifen - Felge / Felgen ( alle ) zerkratzt
