## Expertise

Protokollnummer: 37188768  
Auftrags-Nr / Referenz: 1001747033  
Besichtigungsdatum: 26.11.2024

Hersteller: Audi

Modell: A4 Avant

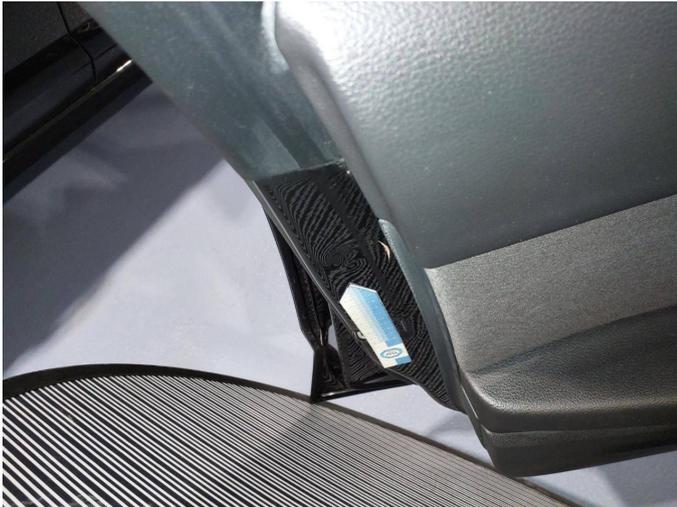
Nr.	Bauteilgruppe	Beschreibung
1	Tür vorn links	Tür - Delle(n) - Smart Repair

**Beschädigung 1:** Tür vorn links: Tür - Delle(n) - Smart Repair

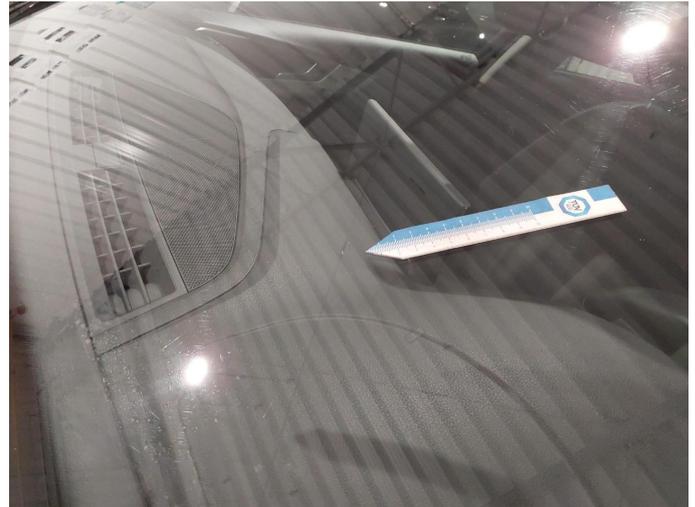
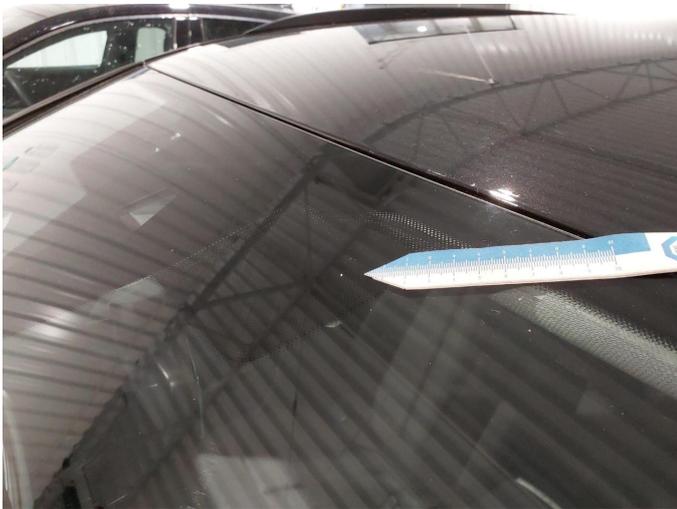
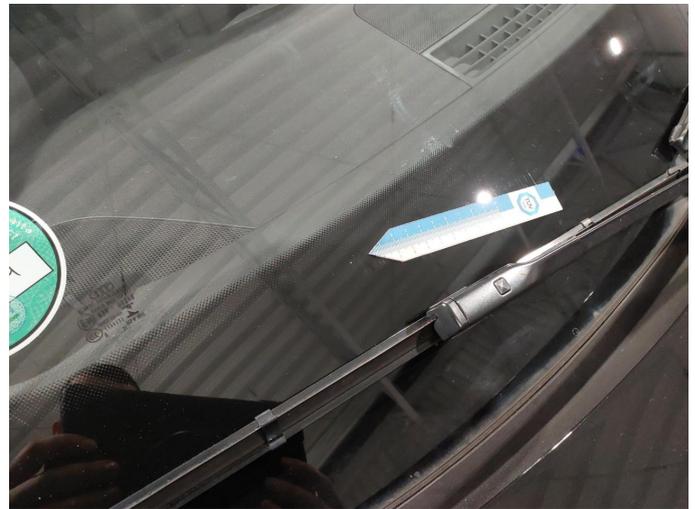
**Gebrauchsspur 1:** Verglasung: Frontscheibe - Steinschlag - kein Abzug

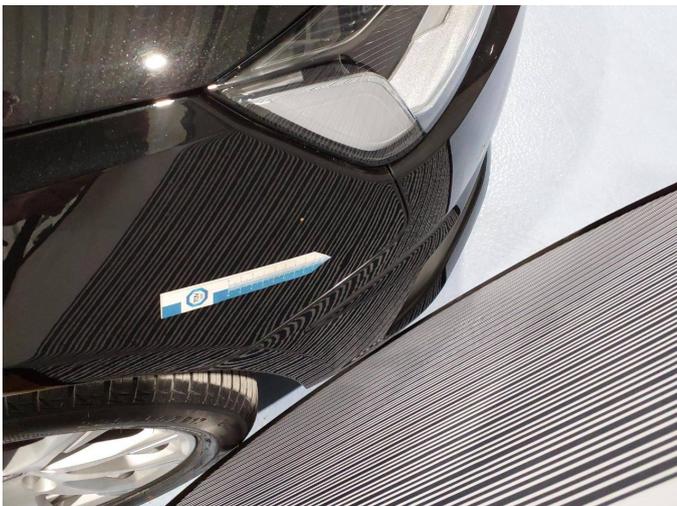
**Gebrauchsspur 2:** Kotflügel rechts: Kotflügel rechts - Delle(n) - kein Abzug

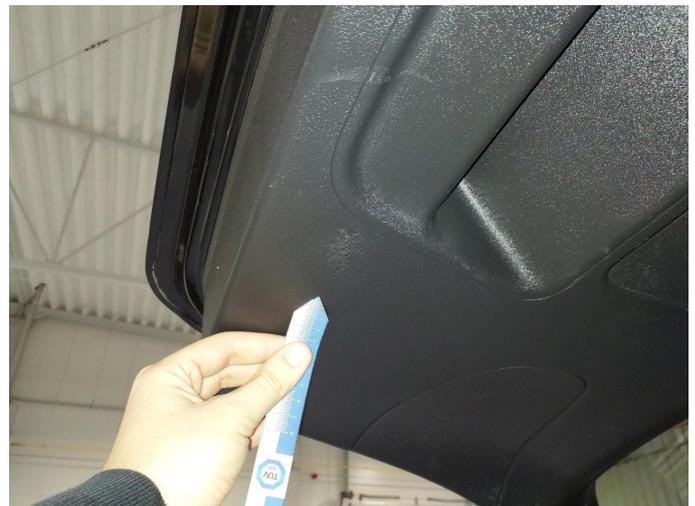
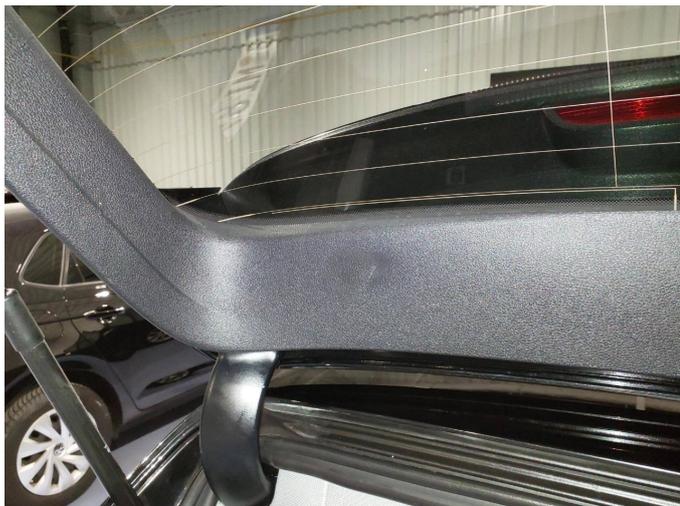
**Gebrauchsspur 3:** Verkleidungen/Abdeckungen: Heckdeckel, Innenverkleidung - verkratzt / verschürft - kein Abzug
